Bouwhistorische verkenning met waardestelling

Holkerstraat 30, Nijkerk

Een bouwhistorische verkenning met waardestelling

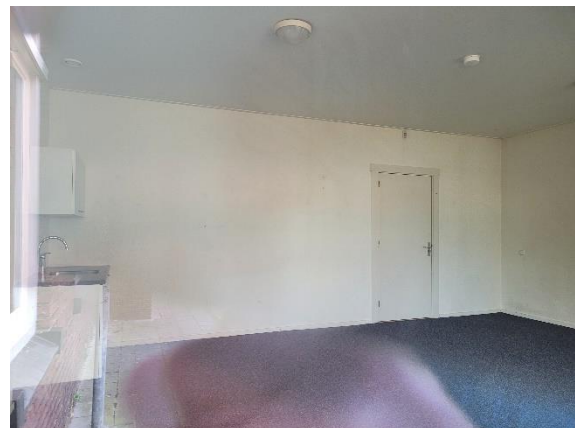
De slaapkamer die in verbinding stond met een aangrenzende zitkamer werd rond 2015 samengevoegd tot één groot vertrek. Gefotografeerd door het raam.

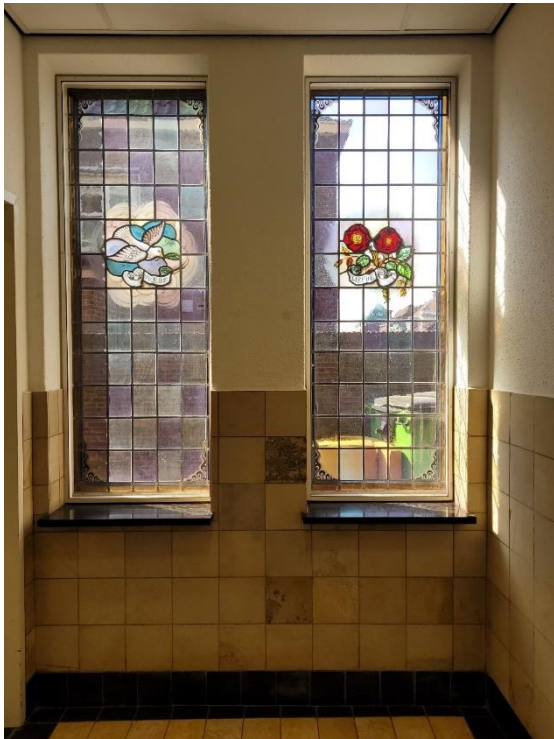
Op de plaats van de oorspronkelijke doorgang omstreeks 1970 aangebrachte hoge staande vensters met glas-in-lood en gebrandschilderde symbolen 'liefde' en 'vrede'.

Bij de verplaatsing van de entree naar de andere kopse zijde van de hoofdvleugel werden vermoedelijk de aanwezige hoge staande ramen met glas-in-lood en gebrandschilderde symbolen met bijbehorende teksten 'liefde' en 'vrede' verplaatst. Beide vensters die op de plek van de vroegere entree werden aangebracht hebben een zwarte natuurstenen vensterbank met rechte hoeken. De originele zwarte natuurstenen vensterbanken hebben allen afgeronde hoeken.

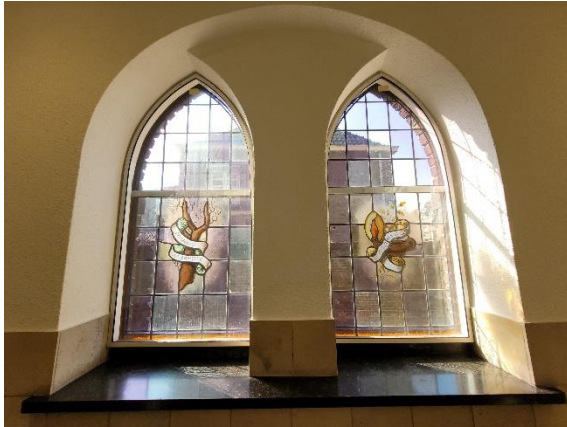
Vaste spitsboogvensters met glas-in-lood ramen binnen een ronboogvormige nis.

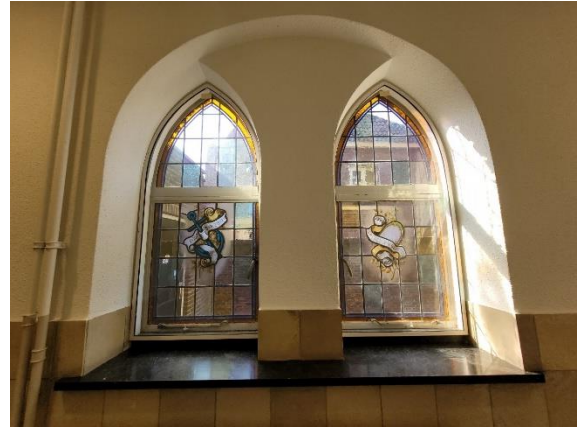
Gietijzeren spitsboogvensters met glas-in-lood en draaibare onderramen met hang- en sluitwerk uit 1938.

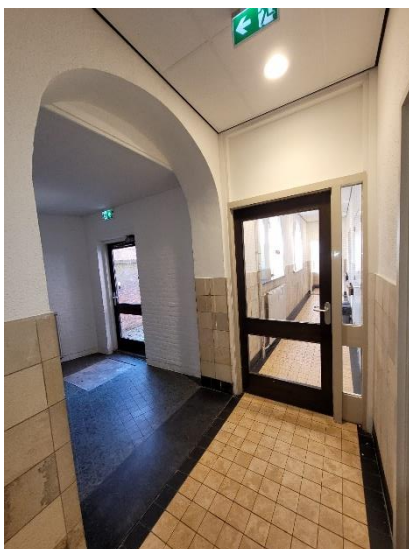
De rondboogvormige doorgang die in 1972/1973 werd aangebracht.

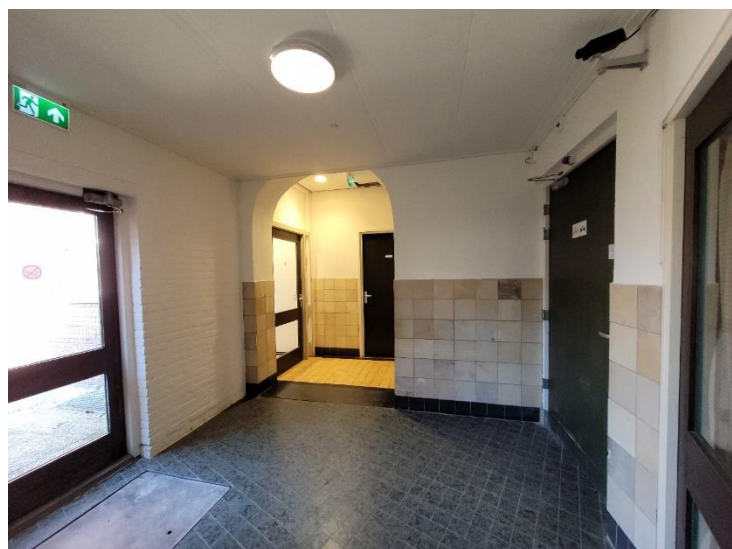
De oorspronkelijke keldertoeegang van buiten met moderne groene deur, werd met het aanbrengen van de eenlaagse aanbouw inpandig. De verglaasde deur rechtsonder op de foto voert naar het woonzorgcentrum uit 1972.

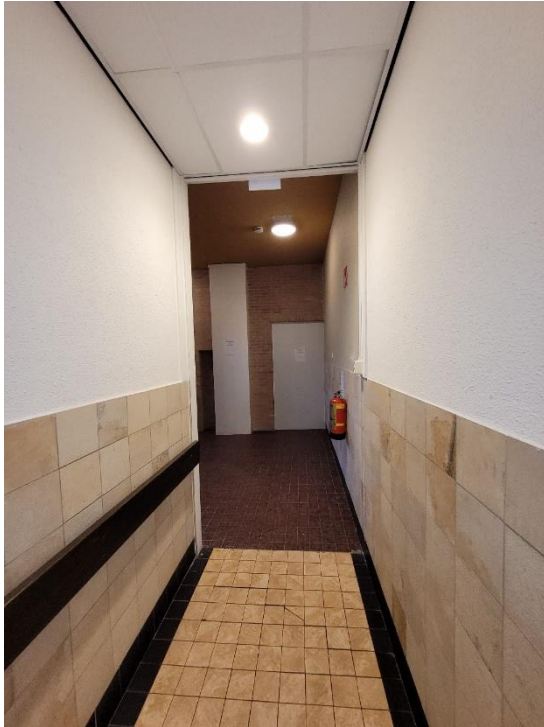
De verbinding tussen de gang en het trappenhuis uit 1972/1973. De doorgang op de achtergrond voerde naar de aanbouw uit 1938 en werd rond 2015 dichtgezet.

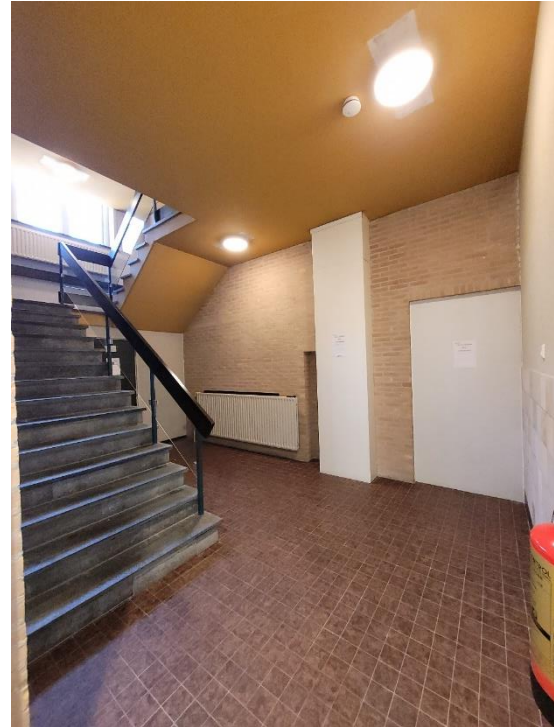
Het trappenhuis uit 1972/1973. Aan de zijde van de binnenplaats is onder het tussenbordse, een ondiep vertrek afgescheiden.

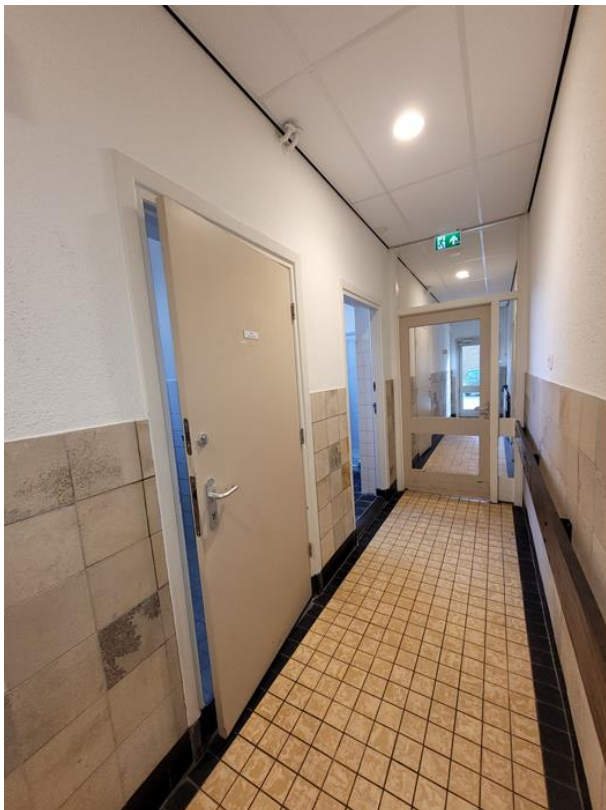
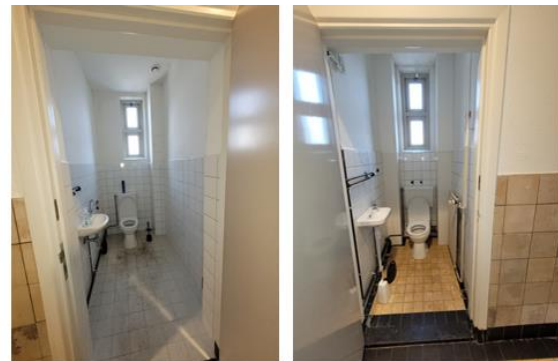
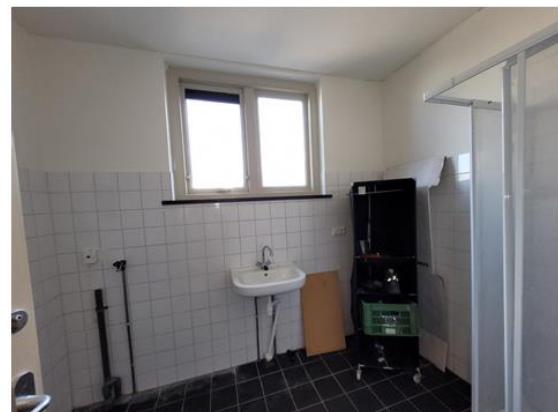
Links: oorspronkelijke doorgangen (1938) met vernieuwde deuren en tochtdeur uit 1972/1973.

Rechts: gemoderniseerde sanitair ruimtes met bewaard gebleven tegenvloer 1938 in ruimte 0.13.

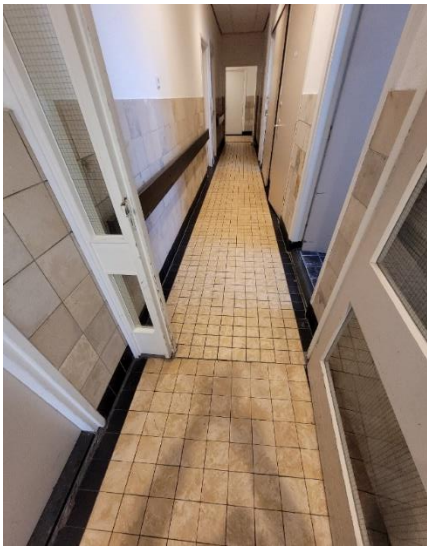
Tegelvloer met kleiner formaat tegels ter hoogte van de sanitair ruimtes.

In de linker zijvleugel is de oorspronkelijke tegelvloer en lambrisering bewaard gebleven. In het gedeelte van de gang ter hoogte van de badkamers is net als in de rechter zijvleugel een kleiner formaat tegel (10 x 10 cm) toegepast. Deze vertonen geen sporen van slijtage. Deze zullen bij de restauratie van rond 2015 zijn vervangen naar de bestaande situatie.

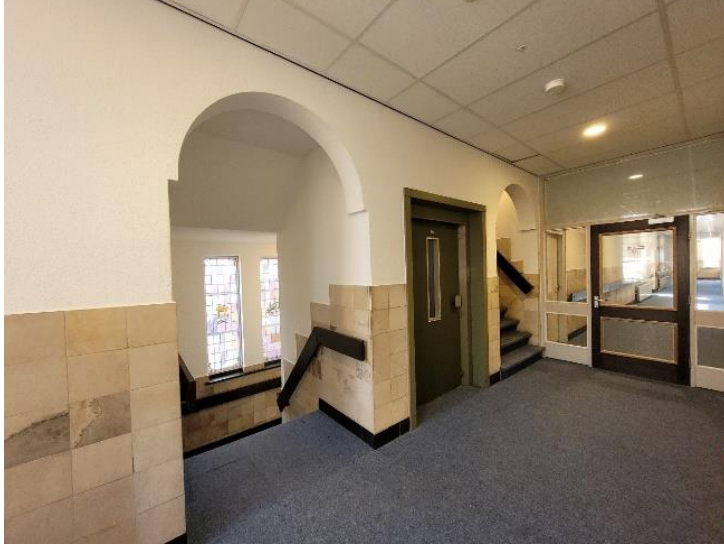
Het trappenhuis met rondboogvormige doorgangen en doorkijkje naar de gebrandschilderde glas-in-lood ramen ter hoogte van het tussenbordes. De tochtpui rechts op de foto werd in 1972/1973 aangebracht.

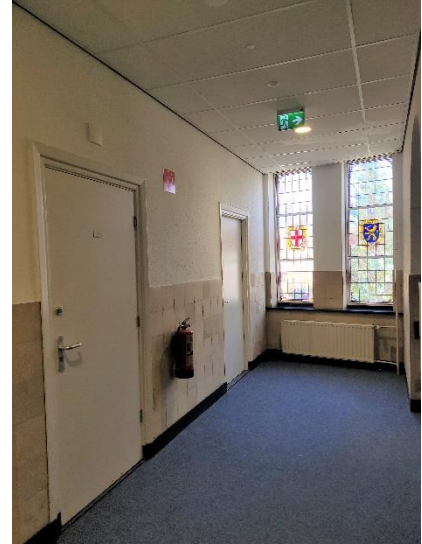
Hal met glas-in-lood ramen met gebrandschilderd wapen van Amersfoort (links) en Nijkerk (rechts) en oorspronkelijke deurkozijnen (links op de foto).

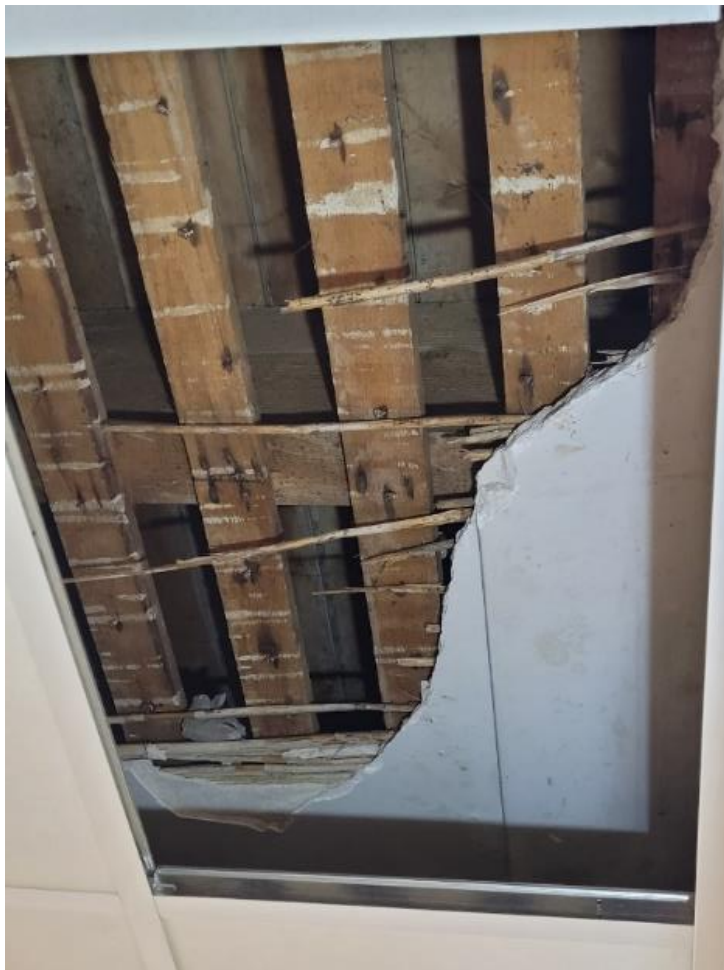
Oorspronkelijk stuc op riet plafond achter het systeemplatenplafond ter hoogte van het trappenhuis. Doordat een gedeelte is verdwenen, is de enkelvoudige balklaag van de zoldervloer zichtbaar.

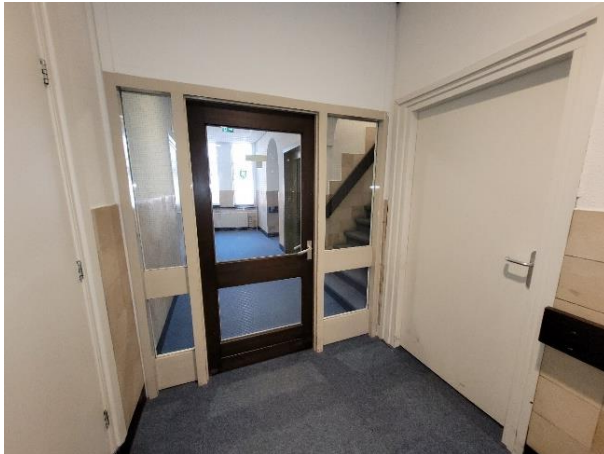
Vernieuwd deurkozijn met branddeur naar de linker zijvleugel, gezien richting de hal met trappenhuis (ruimte 1.1).

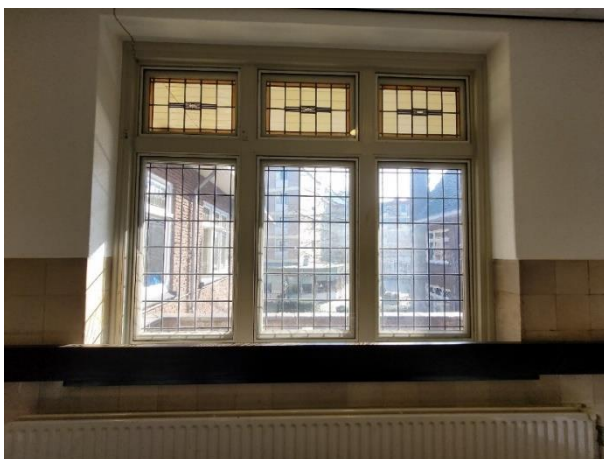
Driedelig venster met glas-in-lood ramen en zwarte natuurstenen vensterbank met afgeronde hoeken links van de balkondeur.

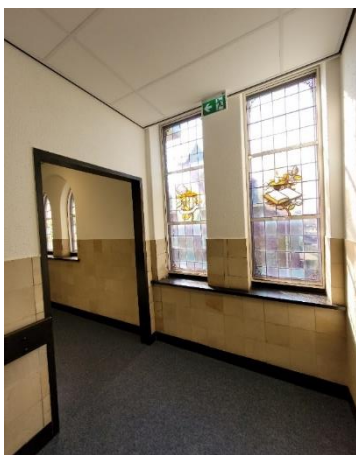
Originele glas-in-lood ramen aan het einde van de gang en aansluitende gang van de rechter zijvleugel.

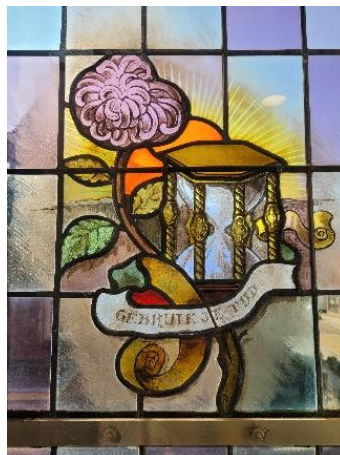
Detail van de symbolen verwijzend naar het verstrijken van de tijd.

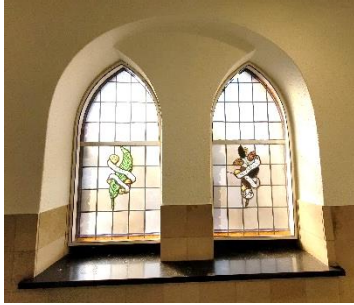
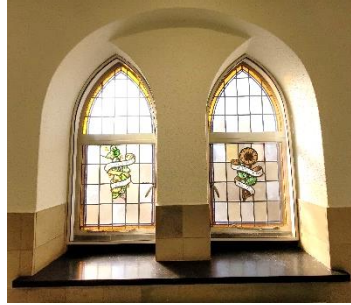
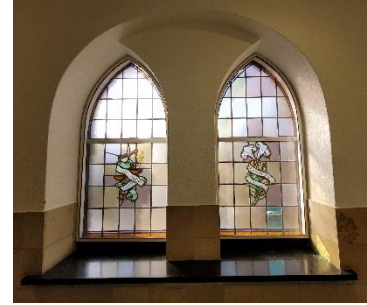
Drie paarsgewijs aangebrachte spitsboogvensters, met symbolen uit de Sint Jozef litanie, binnen een rondboogvormige nis weergegeven van noord (l) naar zuid (r). Het middelste paar betreft gietijzeren spitsboogvensters met een draaibaar onderraam voorzien van origineel hang- en sluitwerk.

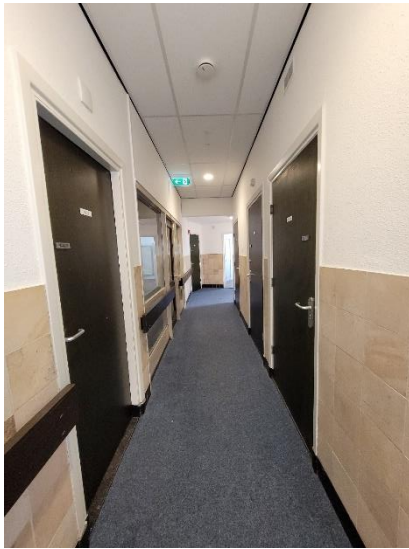
Einde van de gang met pui en trappenhuis uit 1972/1973. De drie oorspronkelijke doorgangen rechts op de foto gaven oorspronkelijk toegang tot twee toiletten en een garderobe in de oorspronkelijke aanbouw aan de rechter gevelzijde.

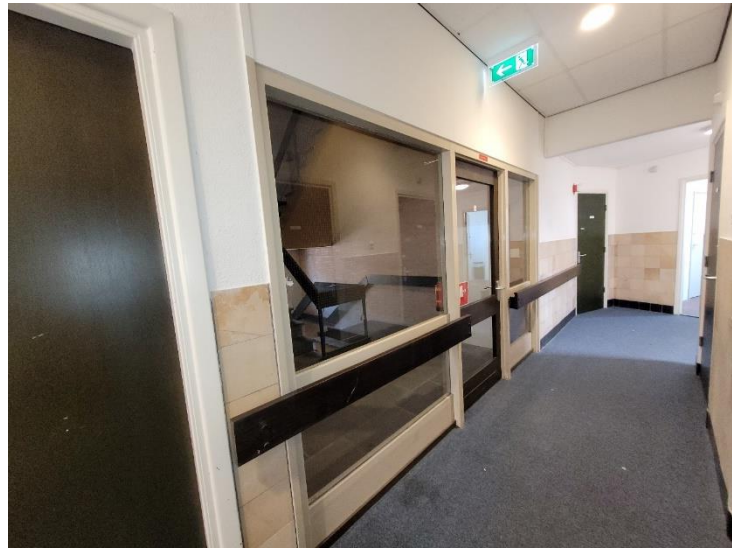
Einde van de gang met de aansluitende schuin georiënteerde oorspronkelijke aanbouw aan de achterzijde.

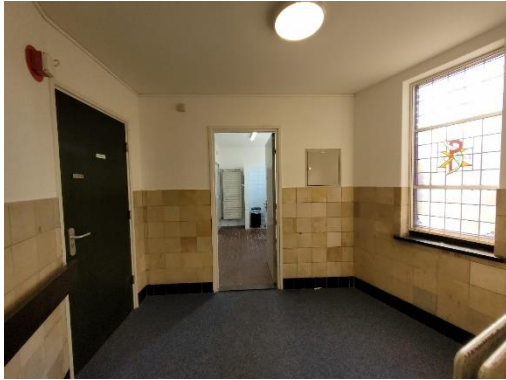
In het voorportaal van de schuin georiënteerde aanbouw bevond zich oorspronkelijk een trappenhuis die de kelder, begane grond en eerste verdieping ontsloot.

De indeling van het schuin georiënteerde gedeelte van de aanbouw uit 1938 is grotendeels gewijzigd in 1972/1973. De aanbouw heeft een modern stucplafond. In het voorportaal werd het in 1972/1973 verwijderde trappenhuis verlicht door de twee in 1972/1973 verwijderde vensters in de oostelijke gevel en het bewaard gebleven hoge staande venster met glas-in-lood voorzien van gebrandschilderd Christusmonogram in de westelijke gevel.

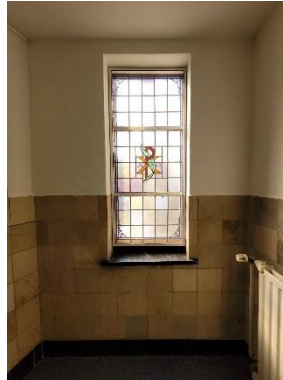
Hoog staand venster met gebrandschilderd Christusmonogram in de westelijke gevel.

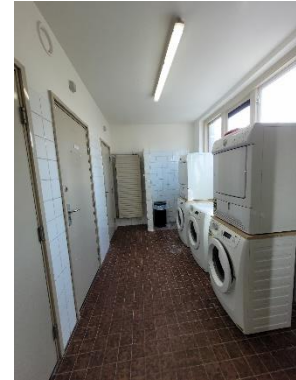
De wasruimte uit 1972/1973 met rode tegelvloer.

In het achterste gedeelte werd de bestaande theekeuken met eetlift en aangrenzende kamer gewijzigd in de huidige wasruimte.

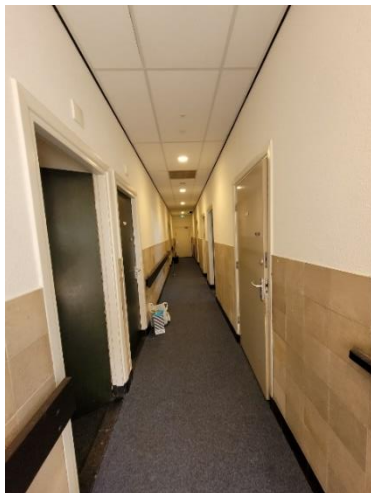
De gang van de rechter zijvleugel gezien richting de hoofdvingel.

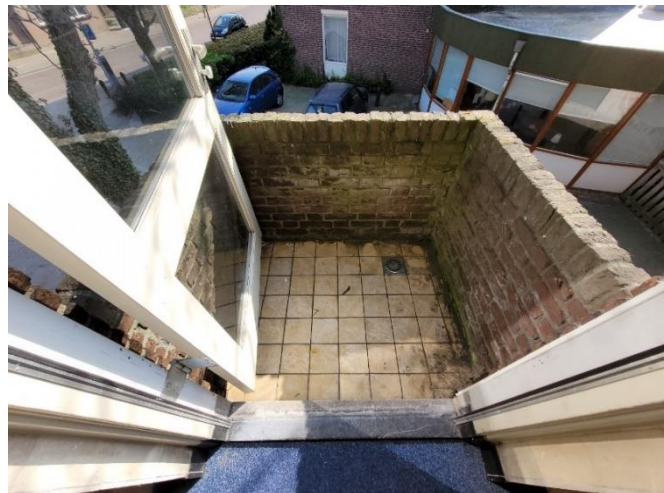
Oorspronkelijke doorgang met nieuwe deur aan het einde van de gang naar het balkon (ruimte 1.8) aan de achtergevelzijde.

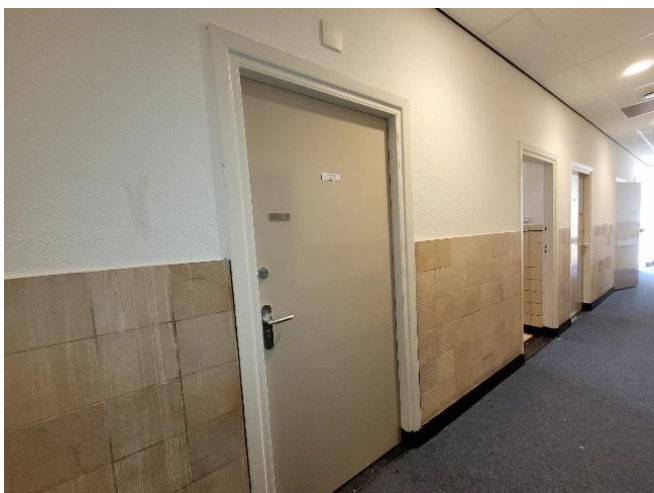
De oorspronkelijke doorgangen van de vier vertrekken in de vier vensterassen brede aanbouw aan de linkerszijde van het gebouw.

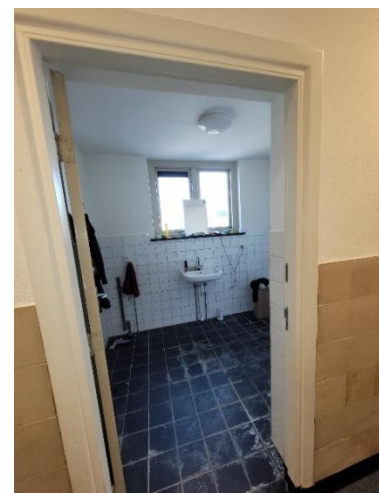
Badkamer (ruimte 1.5) met omstreeks 2015 gemoderniseerd interieur.

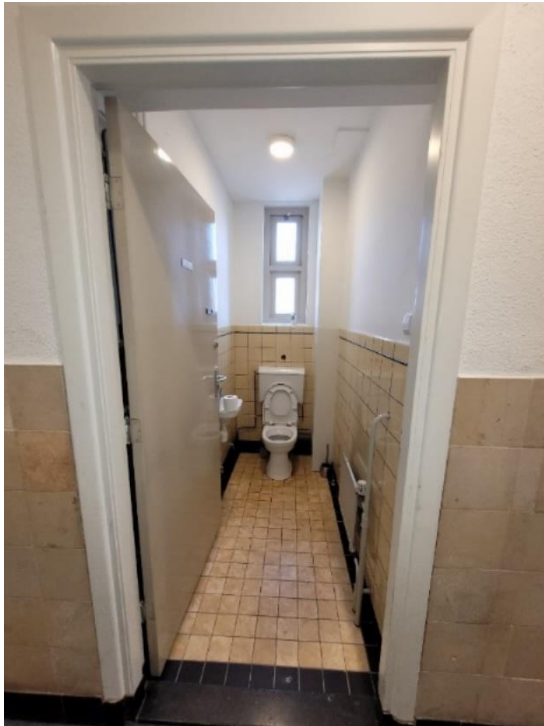
Toiletruimte (ruimte 1.4) met originele tegelvloer en lambrisering. Het bovenraam van het toiletvenster betreft een kiepraam met origineel hang- en sluitwerk.

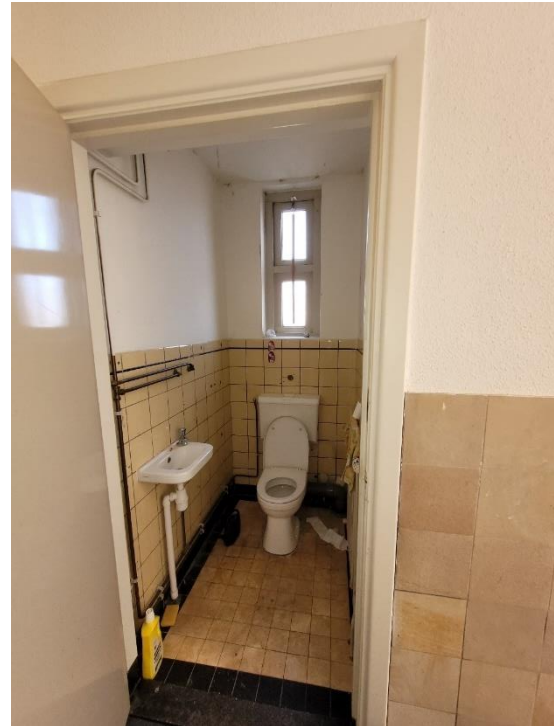
Toiletruimte (ruimte 1.6) met originele tegelvloer en lambrisering. Het bovenraam van het toiletvenster betreft een kiepraam met origineel hang- en sluitwerk.

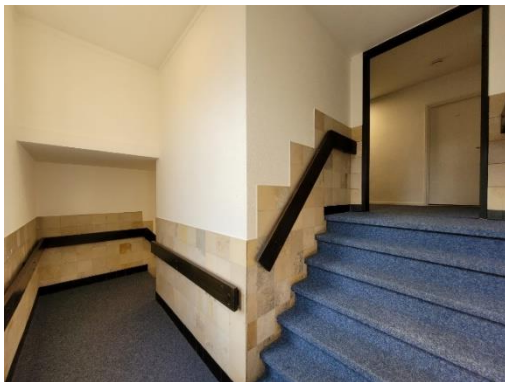
Het tweede tussenbordes van het trappenhuis.

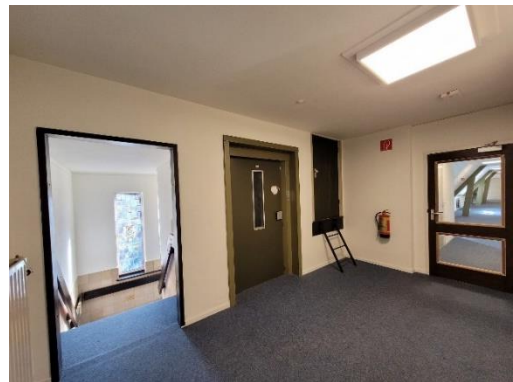
De hal (ruimte 2.1) met doorkijkje via de gewijzigde doorgang naar het tussenbordes met hoge staande glas-in-lood ramen.

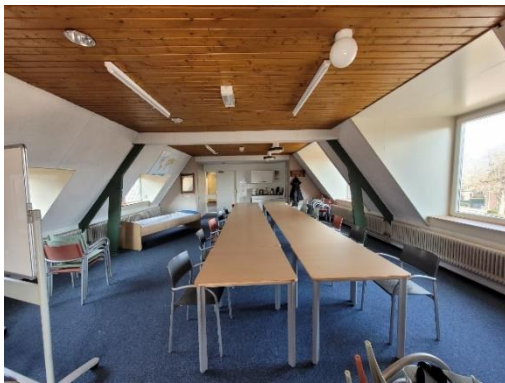
Grote open ruimte (ruimte 2.3) met moderne interieurafwerking in de linker zijvleugel.

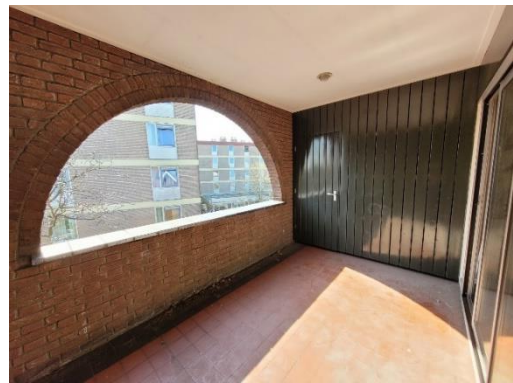
De ondieper gemaakte loggia (ruimte 2.5) met moderne schuifpui en houten berghok aan weerszijden. De loggia is gedekt met een rode tegelvloer met zwarte tegelrand (1972/1973).

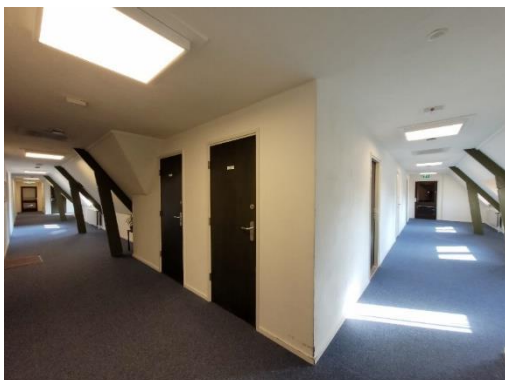
De overgang van de hoofdvleugel (ruimte 2.2) naar de rechter zijvleugel (ruimte 2.4). De huidige indeling met vertrekken dateert uit 1972/1973.

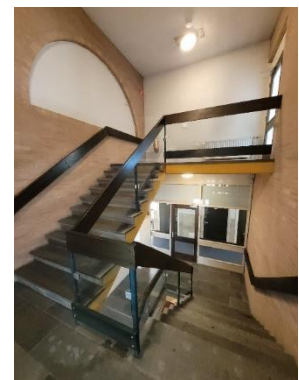
Verwijderde loggia aan het eind van de rechter zijvleugel.

gewijzigd in enkele vertrekken aan de linkerkzijde die ontsloten worden via een gang aan de rechterzijde. De loggia aan het einde van de rechter zijvleugel heeft plaatsgemaakt voor het trappenhuis uit 1973/1973. De open getoogde doorgang van de vroegere loggia is voorzien van een gesloten raam dat aan de binnenzijde met hout is dichtgezet.
