Quickscan Flora en Fauna

**Van der Molenallee 8
Doorwerth**

In opdracht van Rejoko Beheer B.V.

februari 2015

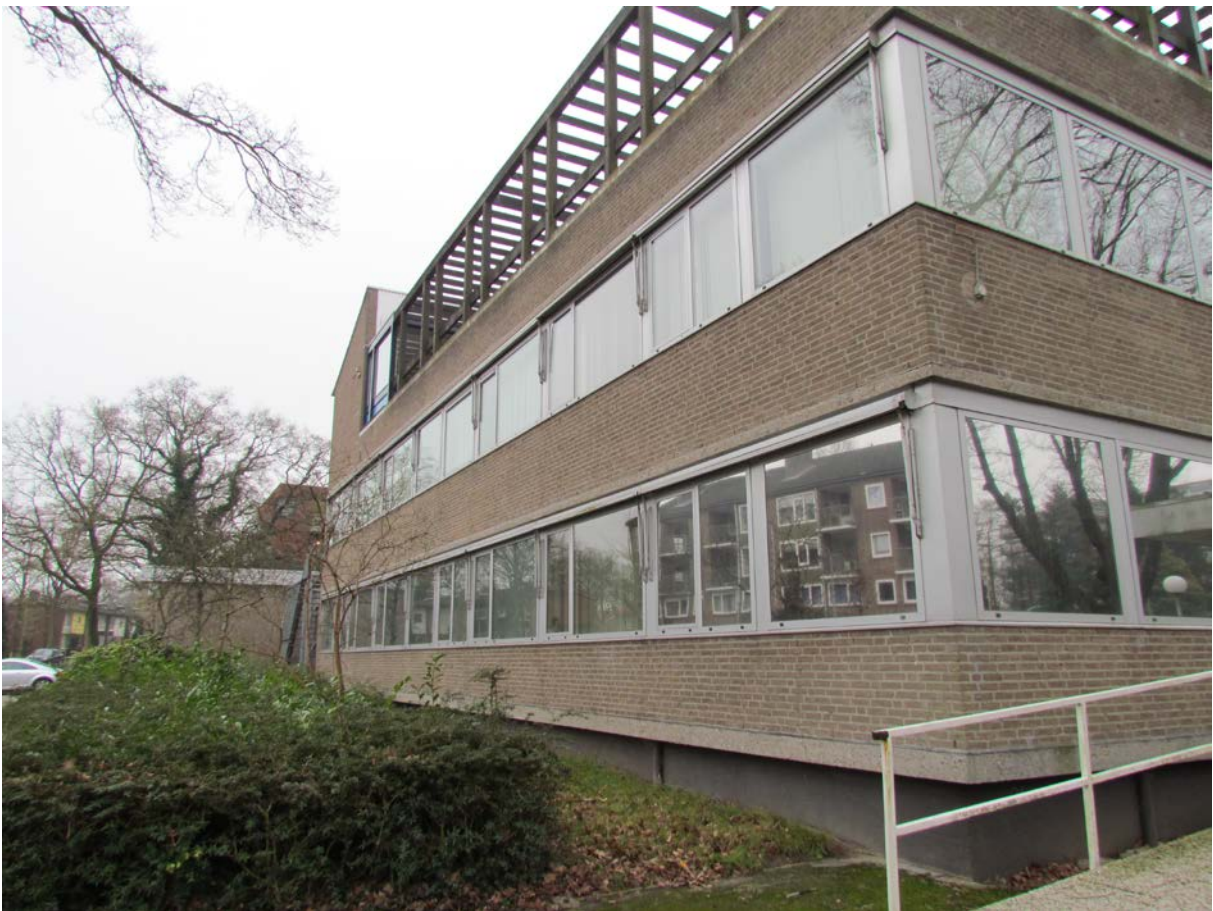
Het politiebureau bestaat uit drie bouwlagen en een kelder. Het gebouw heeft een omvang van 24,5 x 24,5 meter, is opgetrokken uit baksteen en voorzien van een spouw. De tweede verdieping heeft een I-vorm die slechts een deel van het oppervlak van het gebouw beslaat. Het resterende deel wordt gevormd door een plat dak waarop een dakterras is aangelegd. De kelder, waarin zich onder andere het cellenblok, de verhoorkamers en een schietbaan bevonden, is drie meter diep.

Oostgevel van het voormalige politiebureau aan de Van der Molenallee 8 in Doorwerth

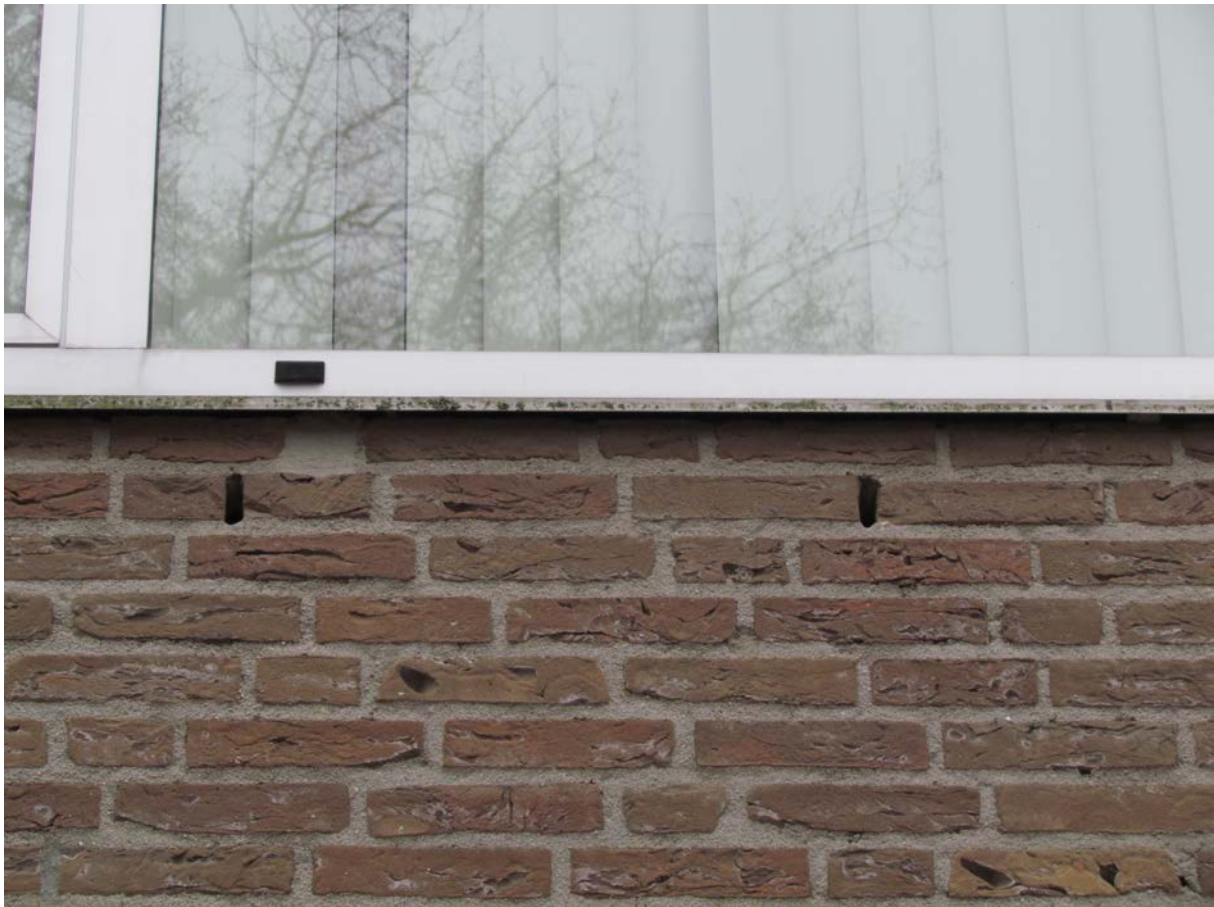
Vleermuizen In beide gebouwen zijn tientallen stootvoegen aanwezig die vleermuizen, in het bijzonder gewone dwergvleermuizen, kunnen gebruiken als toegang tot eventuele verblijfplaatsen in de spouw. Voorts zijn de ramen in het hoofdgebouw voorzien van aluminiumspanningen. Op verschillende plaatsen sluiten deze spanningen niet strak aan op het metselwerk, zodat ook hier openingen aanwezig zijn die door vleermuizen gebruikt kunnen worden om weg te kruipen in de spouw. Behalve van gewone dwergvleermuizen kunnen in het gebouw ook verblijfplaatsen van andere soorten aanwezig zijn, die soms in gebouwen verblijven, zoals de ruige dwergvleermuis en de gewone grootoorvleermuis.

De stootvoegen en de openingen onder de aluminium raamkozijnen vormen geschikte inkruipopeningen voor vleermuizen die verblijven in de spouw

Omdat de gebouwen in potentie geschikt zijn als verblijfplaats voor vleermuizen, dient nader onderzoek te worden uitgevoerd. Dit onderzoek dient te worden uitgevoerd conform het vleermuizenprotocol. Dat betekent dat er tussen half mei en eind september tenminste vier bezoeken in de periode tussen de avondschemer en de ochtendschemer moeten worden afgelegd. In verband met de te volgen procedures dient in de tweede helft van april bovendien een extra bezoek te worden afgelegd.
