# Notitie

Ecologische quickscan Huize Johanna (Siza) aan de Vingerhoed 46 in Dieren

Diepenveen, 13 februari 2018

**Projectnummer:** 2018-005

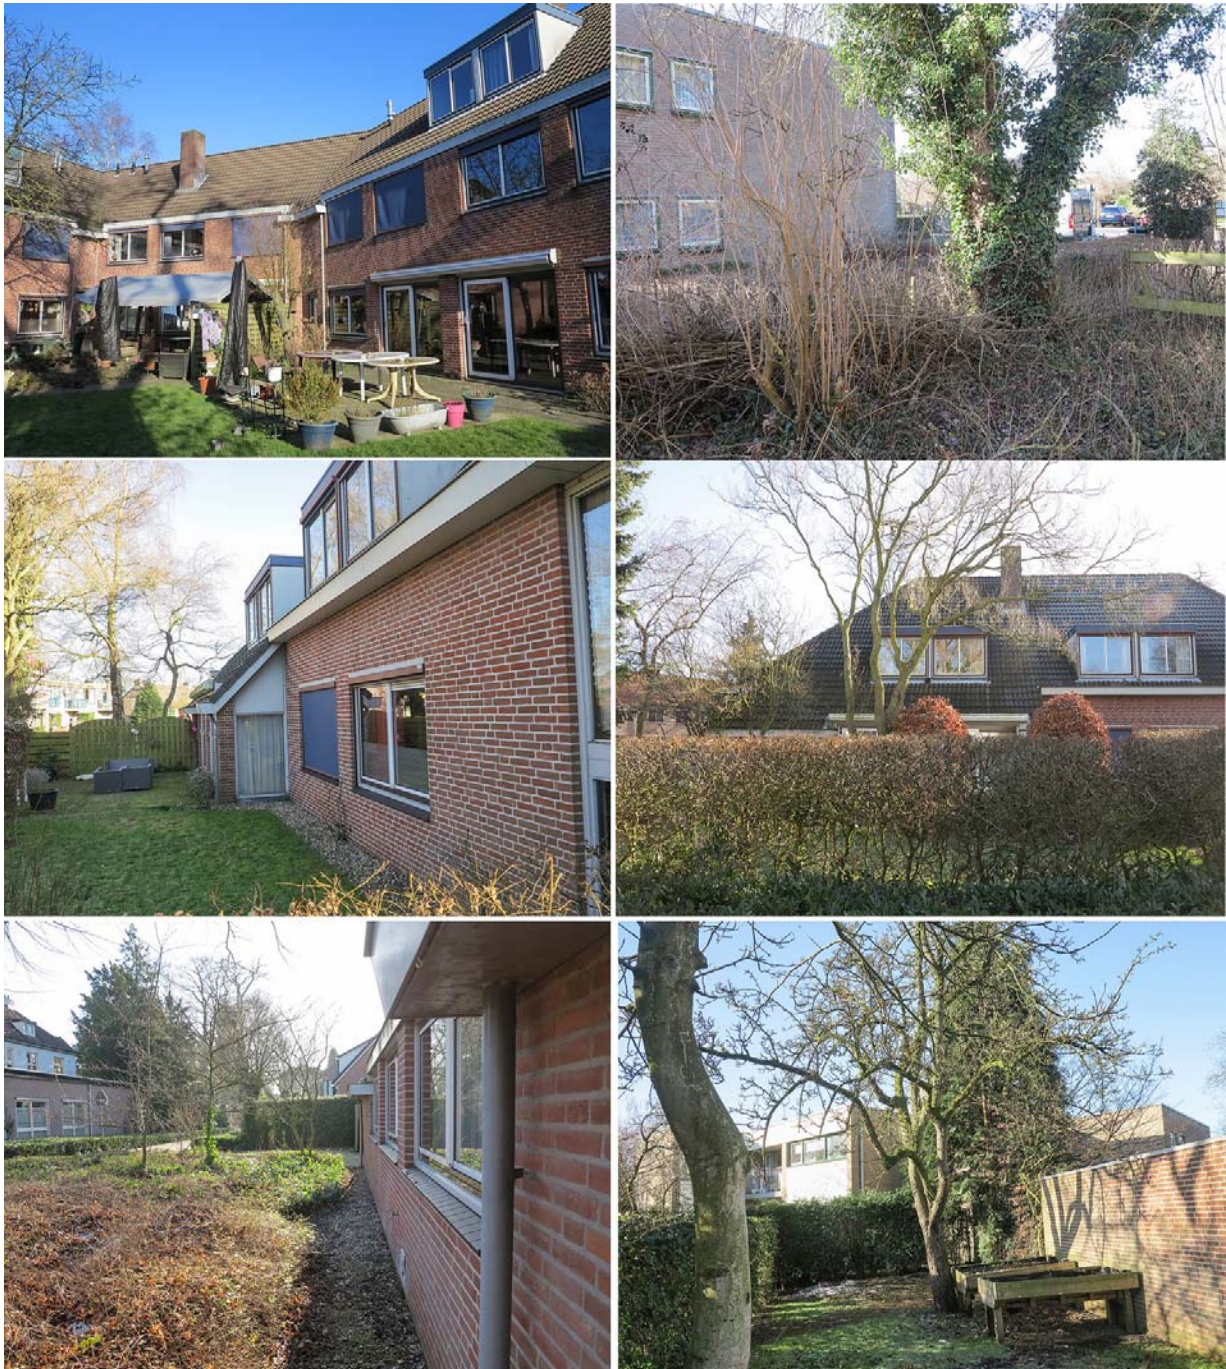
**Figuur 2.** Impressies van het plangebied Huize Johanna (gebouw en tuin) aan de Vingerhoed 46 in Dieren op 13 februari 2018.

Huize Johanna is eind jaren '70 gebouwd en ligt tussen soortgelijke bebouwing. Om het huis heen ligt een tuin die veel door de bewoners wordt gebruikt voor verpozing. In de achtertuin ligt plaveisel en gazon omgeven door diverse struiken, of wat valt te typeren als plantsoen. Tevens staat er enkele oudere bomen (Tevens uit de jaren '70) waaronder coniferen, walnoot, appel en diverse sierbomen. Enkele bomen zijn begroeid met klimop. Het terrein is deels afgeschermd met haagbeukenhaag, rhododendron en coniferen.

Aan de zijkanten van het gebouw en in de voortuin, is grotendeels sprake van gazon en plantsoen met heester-perken. Zie figuur 2 voor impressies.

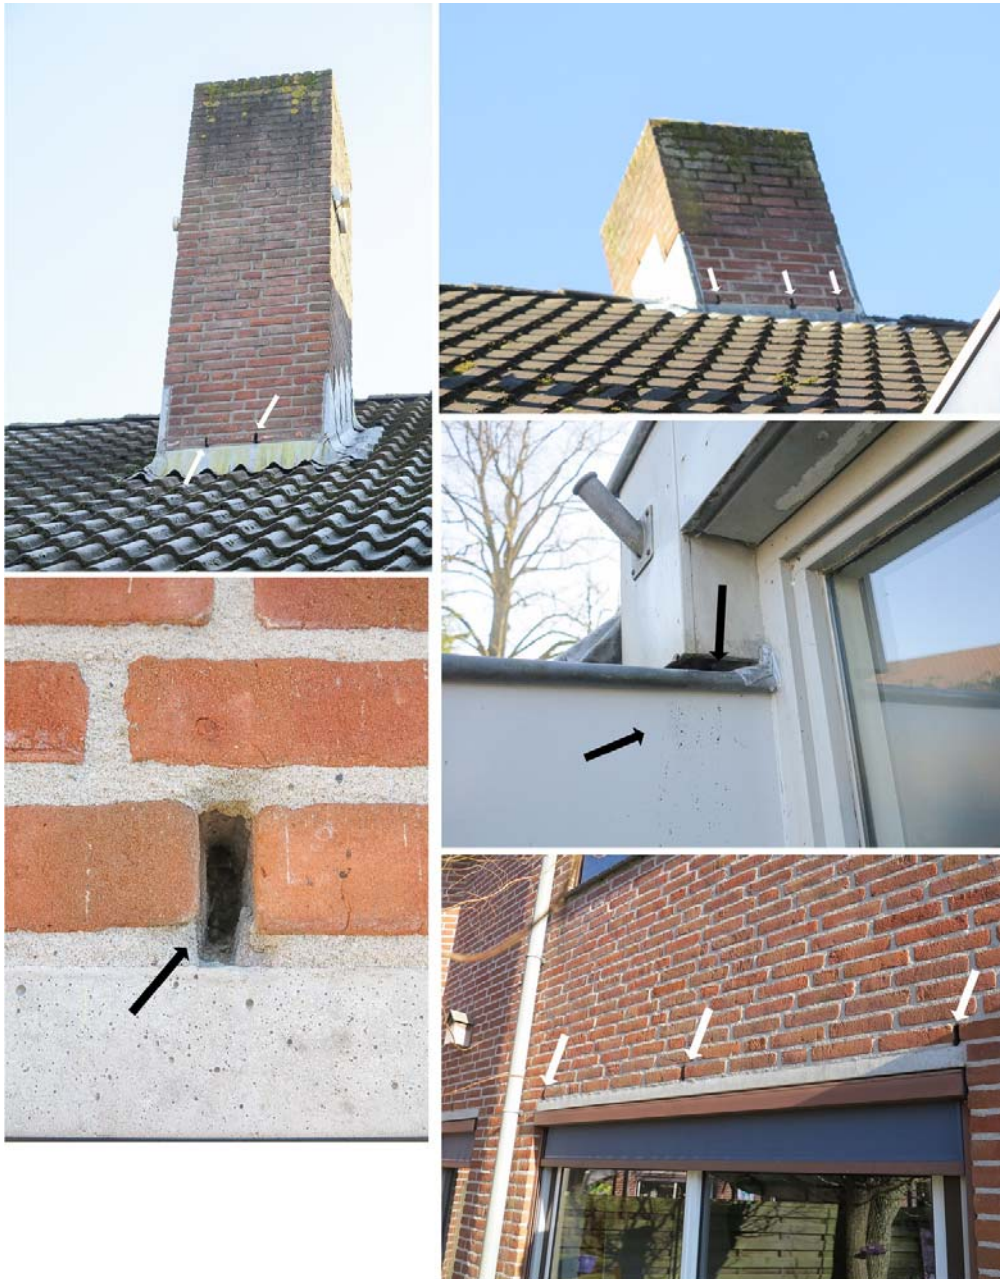
Bij nadere inspectie van het gebouw blijkt dat er wel gereede mogelijkheden tot gebruik door vleermuizen aanwezig zijn, als volgt. Het gebouw heeft spouwmuren die op diverse plekken middels stootvoegen toegankelijk zijn; namelijk gleuven boven de ramen en aan de basis van de schoorstenen. Tevens zijn er enkele openingen die toegang tot de dakboeien bieden; hoewel openingen naar ruimten achter de daklijsten of onderaan de boeien ontbreken. Een aantal van de genoemde openingen laat mogelijke aanwijzingen zien van dierbewegingen, door het ontbreken van spinrag en door (vage) sporen (mogelijk resten van vleermuiskeutels of 'smeer'). Navolgend (figuur 3) worden aanwijzingen hiervan getoond.

**Figuur 3.** In- en uitvliegmogelijkheden (stootvoegen en opening naar een van de dakboeien; en sporenaanwijzing) voor vleermuizen in Huize Johanna.

De aangewezen openingen bieden in principe toegang aan gebouw bewonende vleermuizen, in het bijzonder voor de *gewone dwergvleermuis*, een soort die ook hetzelfde type gebouwen als het onderhavige kan betrekken. Gewone dwergvleermuizen (*Pipistrellus pipistrellus*) kunnen zowel in de zomer als in de winter aanwezig zijn, hoewel de kans op grotere aantallen vooral in de zomer aanwezig is. Nauwe spouwruimten kunnen dan als langdurige verblijfplaats worden gebruikt voor de voortplanting

*Aangezien op basis van de onderhavige bevindingen niet kan worden uitgesloten of vleermuizen wel of niet gebruik maken van Huize Johanna als Vaste rust- en verblijfplaats is nader onderzoek nodig in de geëigende (zomer) periode, met behulp van vleermuisdetectoren en conform het zogenaamde Vleermuisprotocol. Dat protocol houdt in dat onder de juiste weersomstandigheden met meerdere momentopnamen verspreid in het zomerhalfjaar (tegen schemering en ochtendgloren) wordt gekeken naar het uit- en weer invliegen van vleermuizen; of het ontbreken daarvan. Zulks geeft uitsluitel over de te nemen beschermingsmaatregelen en de verdere procedure in het kader van de Wet natuurbescherming.*

→ *Vervolgonderzoek naar het gebruik van Huize Johanna door vleermuizen in de zomerperiode en conform het Vleermuisprotocol wordt aanbevolen; maar zie vervolgens het navolgende.*

Of vervolgonderzoek noodzakelijk is, is nog wel afhankelijk van of er renovatie of afbraak en nieuwbouw van Huize Johanna gaat plaatsvinden. Bij een lichte renovatie kunnen bij voorbaat mitigerende maatregelen worden genomen, die er voor zorgen dat de potentiële verblijfplaatsen en toegangswegen behouden blijven en dat de meest ingrijpende werkzaamheden niet tijdens de zomerperiode plaatsvinden. Een werkprotocol voor bescherming van vleermuizen is in dit geval van toepassing. Vleermuisonderzoek vooraf kan dan wel inzicht geven in het voorkomen van vleermuizen en de mogelijkheden of beperkingen van de renovatie. Bij een sterk ingrijpende renovatie of afbraak en nieuwbouw, is een volledig vleermuis-beschermingsonderzoek wel aan de orde.
