**Projectgebonden Risico Analyse  
Achterweg 3-5 in Ellecom  
Gemeente Rheden**

**205218-11/R01**

**3 juni 2015**

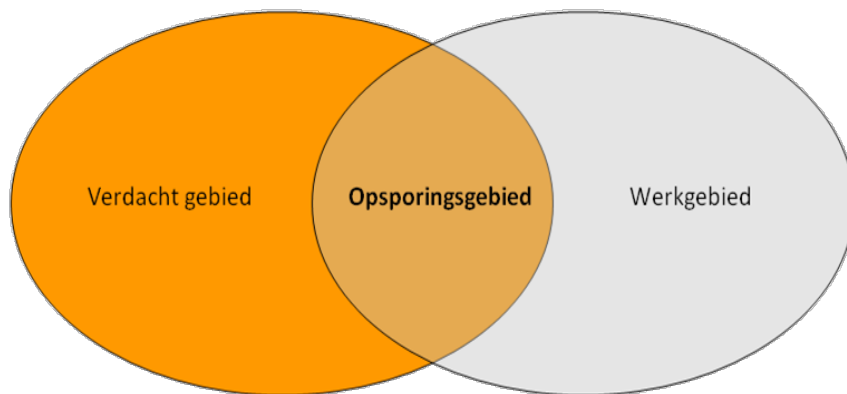
*Afbeelding 3: Schema onderzoeksgebied*

- opsporingsgebied: het gebied binnen het verdachte gebied waarbinnen het opsporingsbedrijf de opsporingswerkzaamheden uitvoert of dient uit te voeren. In dit gebied worden dus de daadwerkelijke opsporingswerkzaamheden verricht.
- verdacht gebied: het deel van het onderzoeksgebied waarbinnen op basis van vooronderzoek de aanwezigheid van CE wordt vermoed.
- werkgebied: het gebied waarin zonder hinder van de omgeving, evenals veilig voor de omgeving (benader)werkzaamheden in het kader van OCE kunnen plaatsvinden.
- onderzoeksgebied: het gebied waarop deze PRA betrekking heeft.
