NADER BODEMONDERZOEK EN VERKEN-  
NEND ONDERZOEK ASBEST IN BODEM

LINDELAAN (ONG.) TE ELLECOM

GEMEENTE RHEDEN

# Nader bodemonderzoek en verkenkend onderzoek asbest in bodem Lindelaan (ong.) te Ellecom in de gemeente Rheden

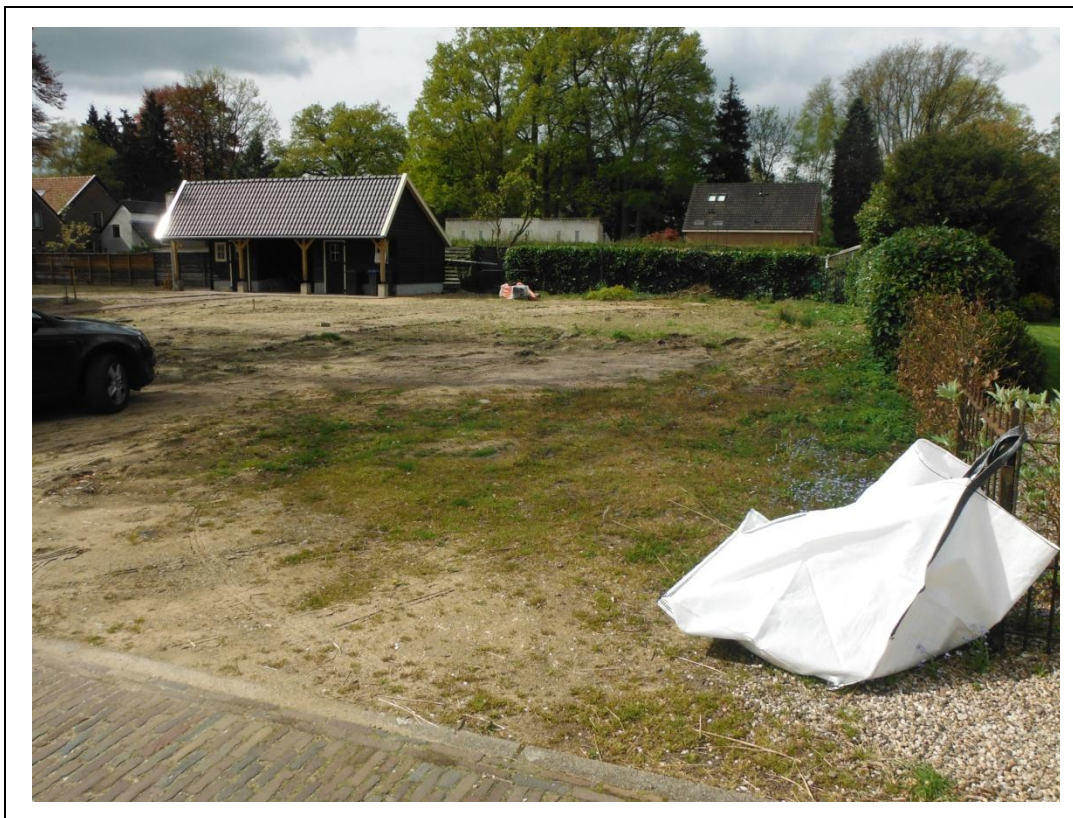
Foto 1.

De onderzoekslocatie betreft op dit moment een braakliggend terrein.
