**Asbestinventarisatie rapport.****Projectnummer: G.2012.02.10****Opdrachtgever:**

Bouwkundige eenheid: Diverse opstallen

Beukenlaan 4a

Aanleiding Rapportage Asbestinventarisatie Type A

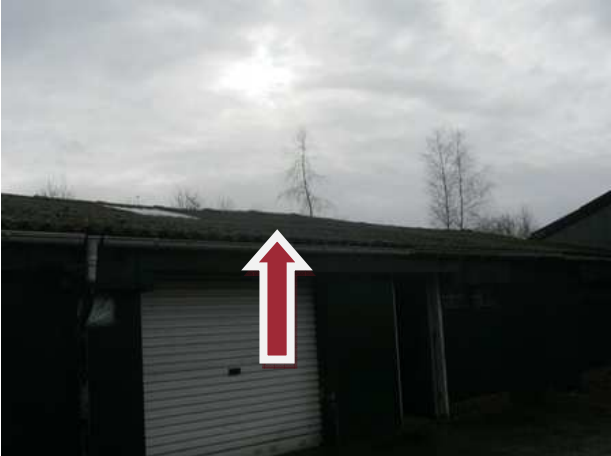
Bron 1: Golfplaten op dak varkensstal Bron 2: Vlakke beplating aan wand en plafond in varkensstal	
Foto 1: Golfplaten op dak varkensstal

toepassing/ soort materiaal	Golfplaten en vlakke plaat
locatie	Dak en binnenzijde
hoeveelheid	Bron 1: totaal ca. 290m2. Bron 2: totaal ca. 410m2
bevestiging	Bron 1: Geschroefd Bron 2: Gespijkerd
analyse: - soort asbest en % - gebondenheid - conditie/ Bereikbaarheid	Monsternummer. M1 en M2 Chrysotiel15-30% Hechtgebonden Goed / Goed
risicoklasse	2
aanbevolen methode asbestverwijdering	Bron 1 :Openlucht sanering Bron 2: Binnensanering
Advies asbestsanering.	Bron 1: Bodem afdekken middels folie voor aanvang werkzaamheden. Bron 2: Mestputten meenemen in sanering !

De asbesthoudende golfplaten op de daken van de gebouwen en de asbesthoudende vlakke beplating in de varkens- en rundveestal op het terrein zijn goed bereikbaar en verkeren nog in redelijk goede conditie. Er moet op termijn gesaneerd worden. Indien tot verwijdering van de asbesthoudende bronnen wordt overgegaan, dient het materiaal door een erkend SC-530 gecertificeerd bedrijf te worden verwijderd. **Voor aanvang van renovatie en/ of totaalloop dienen de beperkingen/ uitsluitingen zoals omschreven in tabel 5 eerst onderzocht te worden zoals staat omschreven.**

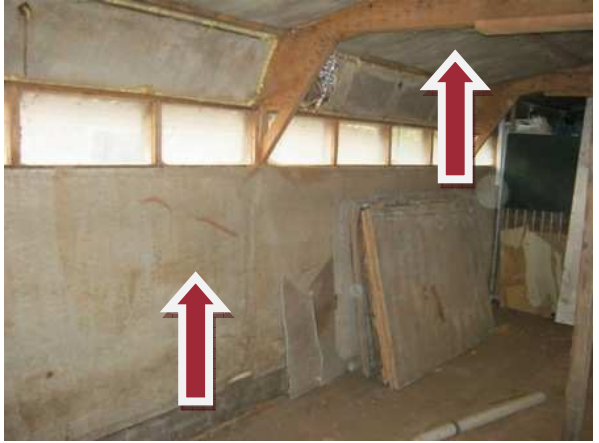
Foto 2: vlakke plaat in varkensstal

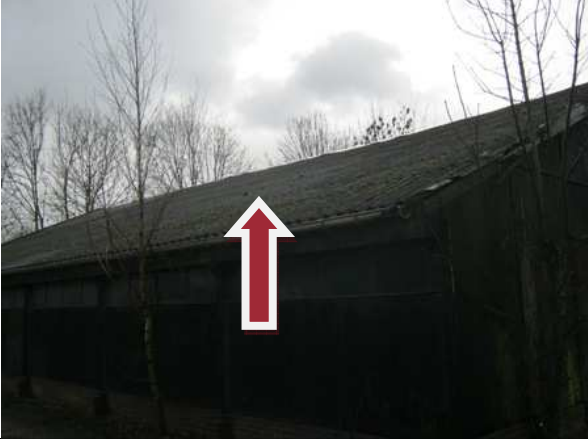
Bron 4: Golfplaten op dak rundveestal Bron 5: Vlakke beplating aan wand rundveestal	
Foto 4: Golfplaten op dak rundveestal

toepassing/ soort materiaal	Golfplaten en vlakke plaat
locatie	Dak en binnenzijde
hoeveelheid	Bron 4: totaal ca. 445m2. Bron 5: totaal ca. 120m2
bevestiging	Bron 4: Geschroefd Bron 5: Gespijkerd
analyse: - soort asbest en % - gebondenheid - conditie/ Bereikbaarheid	Monsternummer. M1 en M2 Chrysotiel15-30% Hechtgebonden Goed / Goed
risicoklasse	2
aanbevolen methode asbestverwijdering	Bron 4 :Openlucht sanering Bron 5: Binnensanering
Advies asbestsanering.	Bron 4: Bodem afdekken middels folie voor aanvang werkzaamheden. Bron 5: Mestputten meenemen in sanering !

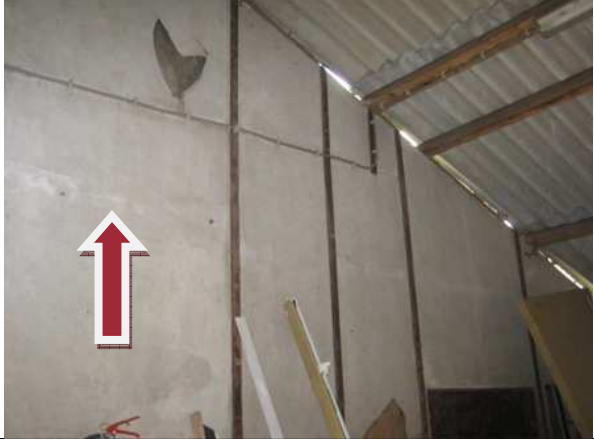
Foto 5: vlakke plaat in rundveestal

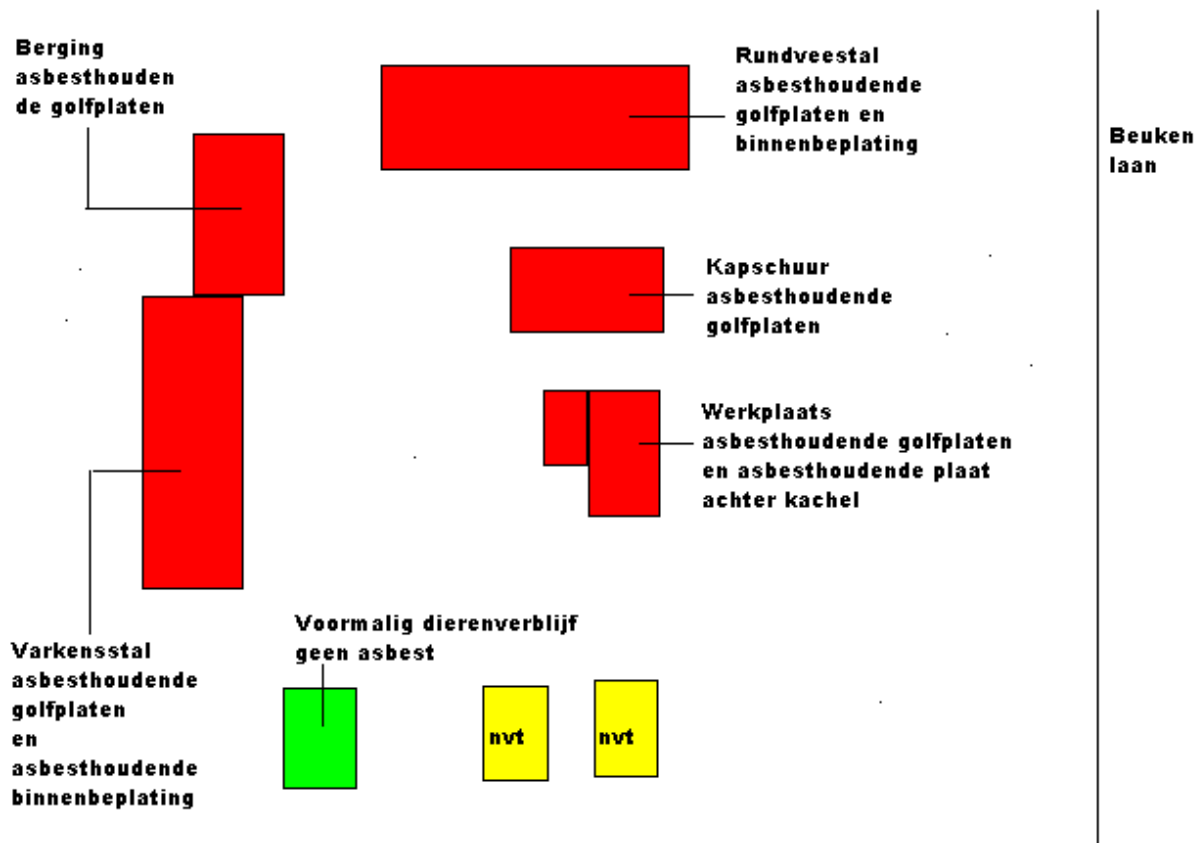
Overzicht tekening Beukenlaan 4a Spankeren

Overzichtstekening asbesthoudende bronnen (M1 en M2)

= Bron M1 en M2 ca. 1065m² asbesthoudende golfplaten en Ca. 530m² vlakke beplating
