**Quick-scan natuuronderzoek**  
**Locatie huiseiland van voormalig kasteel Overhagen**  
**Landgoed Biljoen, Velp**

Status: **Definitief**

Datum: 17 oktober 2017

Uitvoering: Foreest Groen Consult  
Van Pallandtlaan 10  
6998 AW Laag-Keppel  
T 0314 642221  
F 0314 380332  
E-mail [info@foreestgroenconsult.nl](mailto:info@foreestgroenconsult.nl)  
[Http://www.foreestgroenconsult.nl](http://www.foreestgroenconsult.nl)

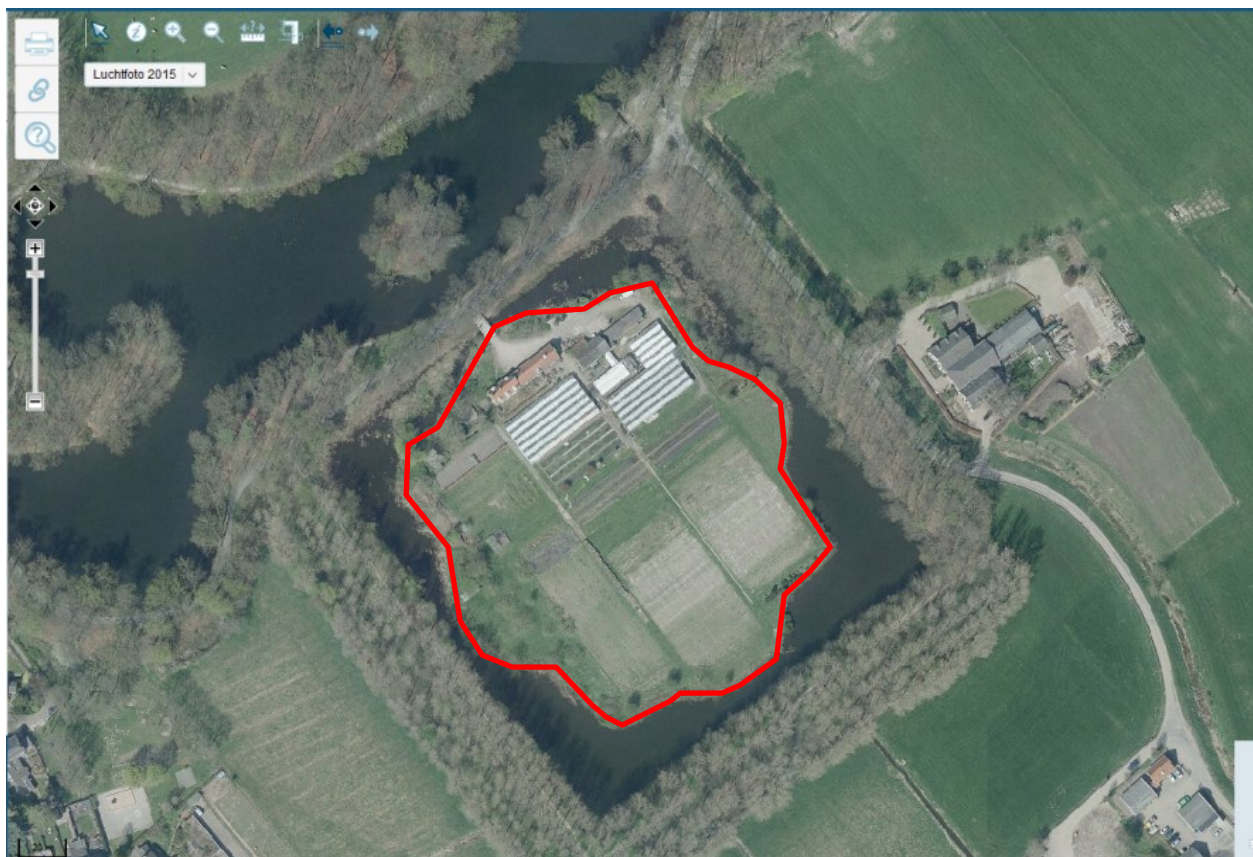
**Afbeelding 1:** het plangebied is met een rode lijn omcirkeld, de foto is uit 2015.  
(Bron: [http://kaarten.gelderland.nl/viewer/app/thema\\_kernkwaliteiten](http://kaarten.gelderland.nl/viewer/app/thema_kernkwaliteiten))

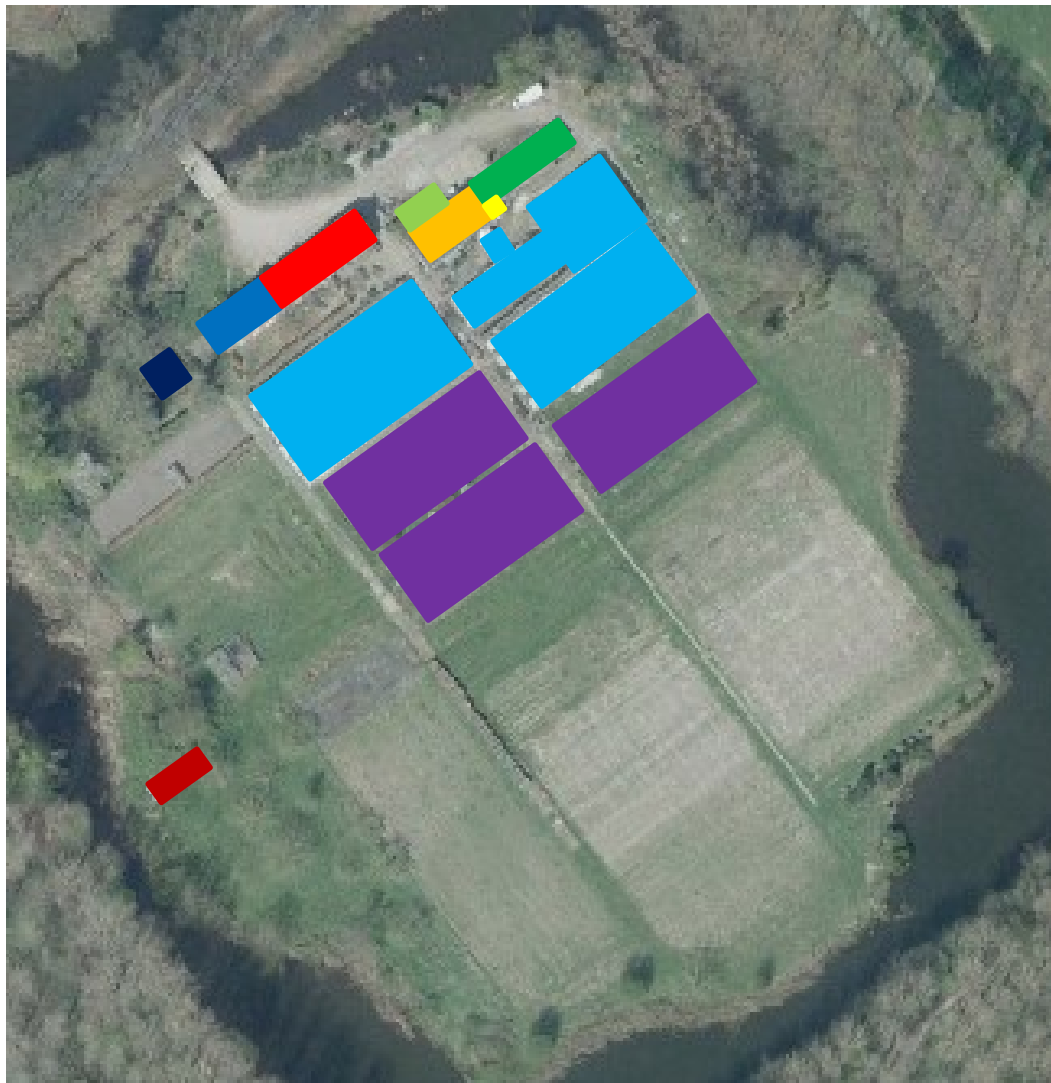
| Blauw zwart: | garage |
| Donker blauw: | woonhuis |
| Rood: | achterhuis |
| Oranje: | loods |
| Geel: | toiletruimte |
| Licht groen: | overkapping |
| Donker groen: | schuur |
| Licht blauw: | kassen |
| Paars: | platte bakken |
| Donker rood: | ondergrondse bunker |

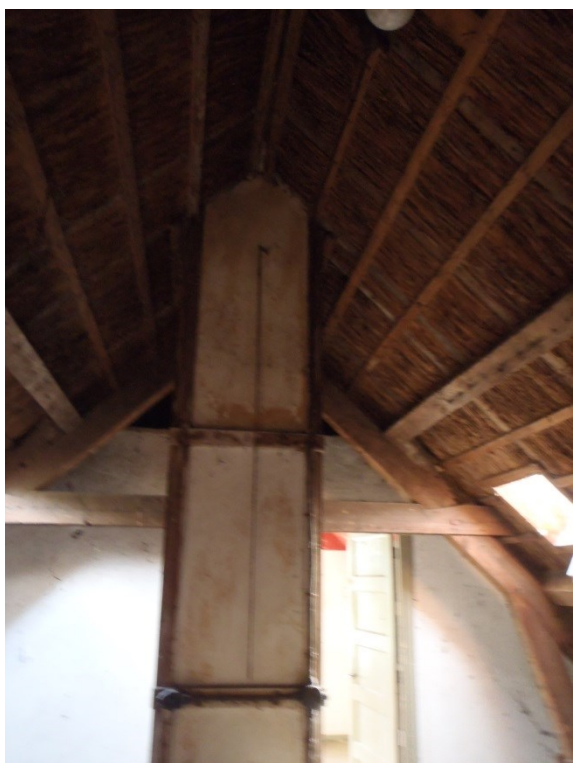
Aan de oostzijde is op de zolder een kleine ruimte afgetimmerd voor een slaapkamer met enkele vaste kasten. De zolder is verder open waarbij de kapconstructie volledig in beeld is. De schoorsteen is afgetimmerd.

Verspreid op de zolder liggen vleugels van dagpauwogen. Uitwerpselen van vleermuizen zijn niet aanwezig.

**Foto 1:** interieur van de zolder van het achterhuis met centraal de afgetimmerde schoorsteen. Op de foto is het riet te zien dat onder de pannen nog aanwezig is.

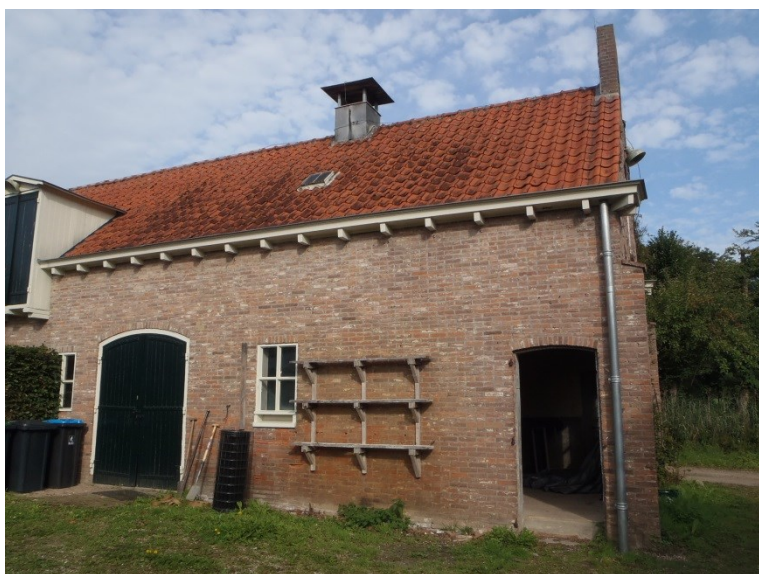
Het achterhuis is in de zelfde stijl opgebouwd als het voorhuis. Het heeft gemetselde muren met een smalle spouw. De muren hebben geen open stootvoegen of andere openingen en de spouw is aan de bovenzijde met een balk afgedekt. Onder het pannendak ligt nog een rieten dak. Het riet is op de zolder zichtbaar. Midden op het dak is aan de zuidzijde een grote dakkapel aanwezig. Op een van de spanten is een oud nest van de boerenzwaluw aangetroffen. Midden op het dak staat een schoorsteen.

**Foto 2:** de buitenzijde van het achterhuis met links op de foto de grote dakkapel.

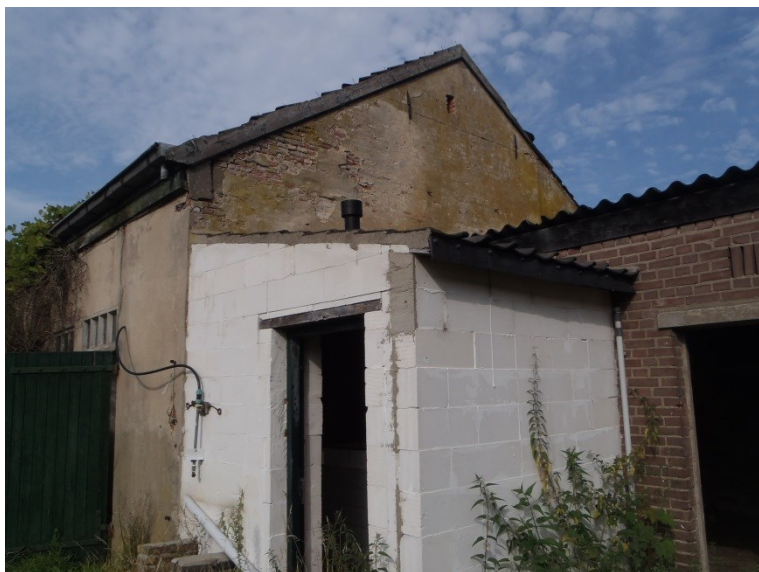
De buitenmuur is gestuukt. Ventilatieopeningen zijn niet aanwezig. Aan de zuidzijde is de muur beschadigd en is op de overgang naar het dak een scheur aanwezig die met een stalenbalk wordt gestut.

Onder het dak hangt een kerkuilenkast. Sporen van een uil zijn niet aanwezig. Om de kast toegankelijk te maken is in de buitenmuur een gat gemaakt.

**Foto 3:** het hoge gebouw is de oude loods met op de voorgrond het aangebouwde toilet. Rechts op de foto is de schuur te zien die tegen de oude tuinmuur is aangebouwd. In de nok van de loods is het gat voor de kerkuil zichtbaar.

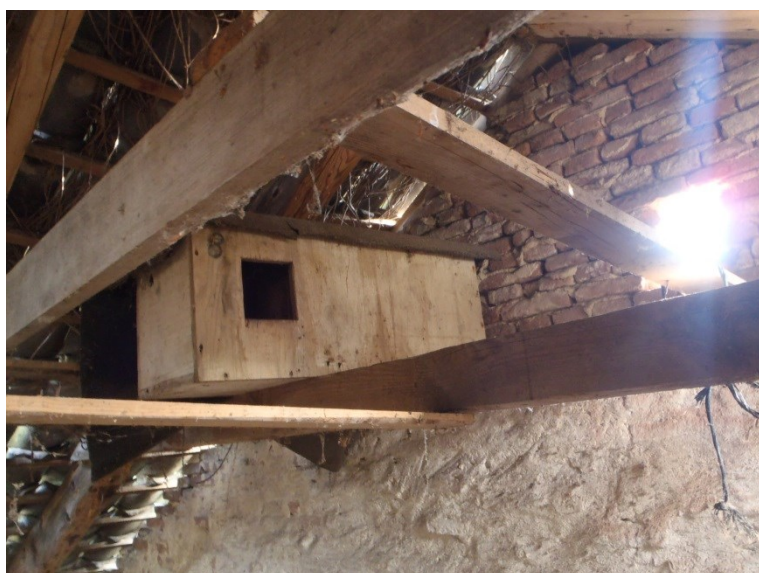
Zowel beneden als boven op de zolder zijn uitwerpselen van een steenmarter aangetroffen.

**Foto 4:** de zolder van de loods met de kerkuilenkast. De kast is niet bewoond door een uil. Onder de kast liggen wel uitwerpselen van de steenmarter. De pannen zijn nog net op de foto zichtbaar.

De loods en de schuur naast de woning zijn een vaste rust en verblijfplaats voor de steenmarter. Worden deze loods en schuur afgebroken dan ontstaat een overtreding van de Wet natuurbescherming. Ook het verbouwen en dichtmaken van deze loods en schuur leidt tot een overtreding. De kassen zijn van geen belang voor de steenmarter. Ook in de garage en de ondergrondse ruimte zijn geen sporen aangetroffen.

Om de loods en de schuren te mogen verbouwen of te slopen moet een ontheffing van artikel 3.10 lid 1b van de wet Natuurbescherming worden aangevraagd. Dit kan op basis van het wettelijk belang: 5 "*In het kader van ruimtelijke inrichting of ontwikkeling van gebieden, daaronder begrepen het daarop volgende gebruik van het ingerichte of ontwikkelde gebied.*" Alle handelingen zonder een geldige ontheffing leiden tot een overtreding van de wet Natuurbescherming.

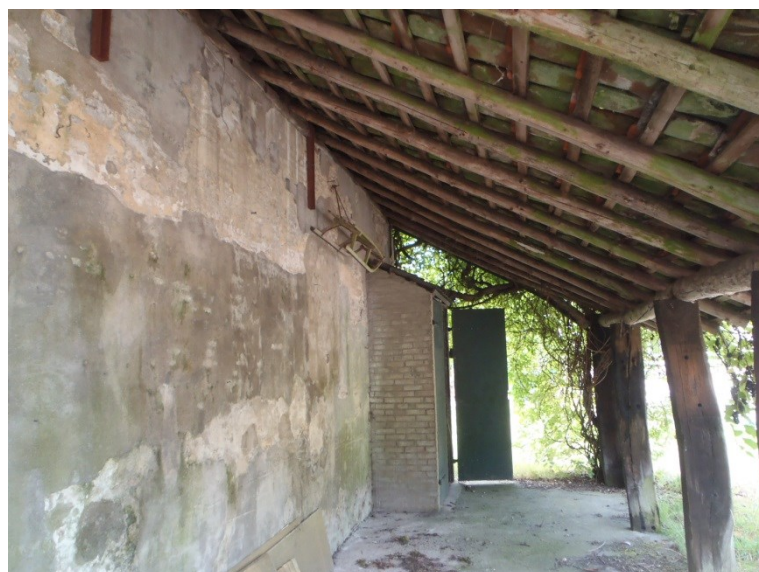
De overkapping bestaat uit houten spanten en ronde ruiters met een pannen niet beschoten dak. De ruimte is aan drie zijden open. In de ruimte bevindt zich een oude pompruimte die tegen de loods is aangebracht.

**Foto 5:** de uitbouw van de loods aan de noordzijde. Op de foto is de aangebouwde pompkast zichtbaar. De niet beschoten dak constructie is goed zichtbaar.

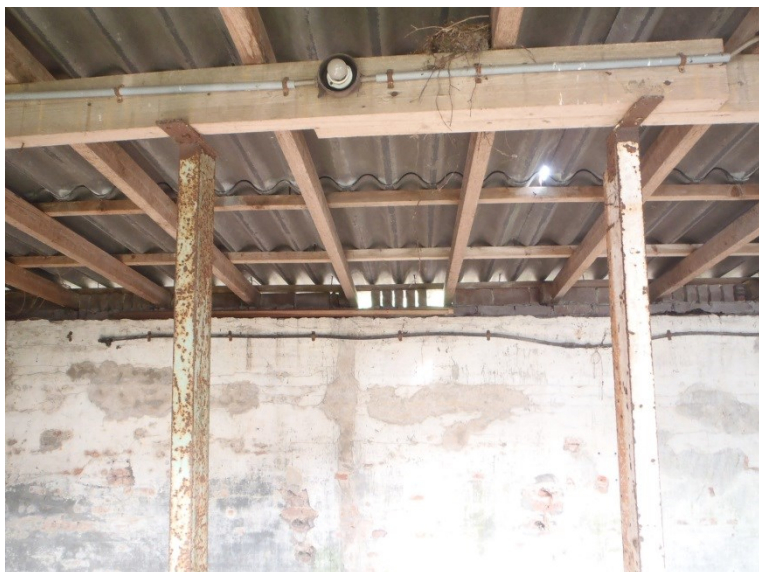
De schuur is gebouwd tegen een oude tuinmuur die hiervoor iets is verhoogd. Aan de buitenzijde zijn veel grote ventilatie openingen aanwezig. Deze openingen komen niet uit in een spouw maar direct in de schuur. Het dak staat op stalen spanten en heeft een cementgebonden dak van grote platen. Een hoek van de schuur is gescheurd. De scheur geeft geen toegang tot een hole ruimte maar ook weer tot de binnenruimte. In de schuur is op een van de muren een latrine van de steenmarter aangetroffen. Ook op andere plaatsen in de schuur zijn uitwerpselen aanwezig.

**Foto 6**, de binnenkant van de schuur die tegen de tuinmuur is aangebouwd. De muur op de foto is de afgesmeerde tuinmuur. Op een van de balken is een nest van een merel aanwezig.

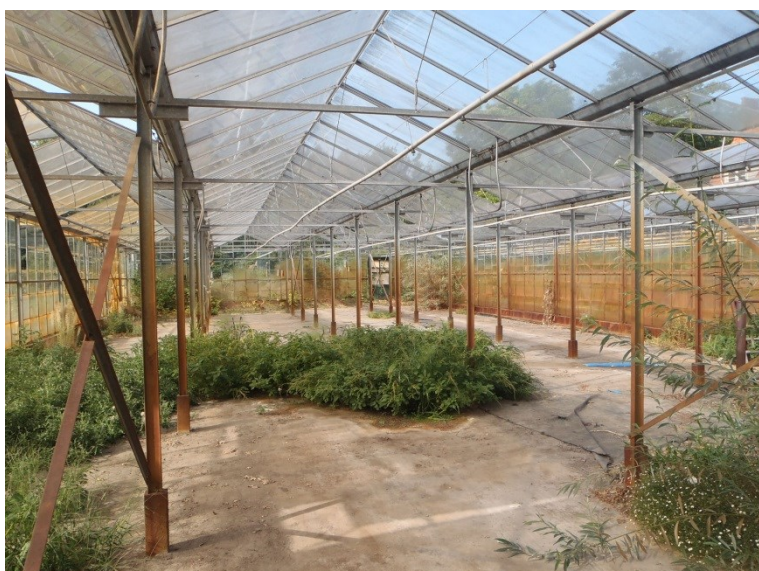
De kassen bestaan uit stalen spanten en glasroeden waarin het glas is aangebracht. De kassen zijn nog vrijwel compleet met watergeefstelsel en verwarming.

De grond is op enkele looppaden na niet bedekt. In de vrij droge kassen groeien plaatselijk nog veel kruiden als distels, braam en enkele kas (on) kruiden. Op enkele plaatsen zijn holen aanwezig van de bruine rat.

**Foto 7**, het interieur van en van de kassen. Alle kassen vertonen eenzelfde beeld. Deels is de kale grond begroeid.

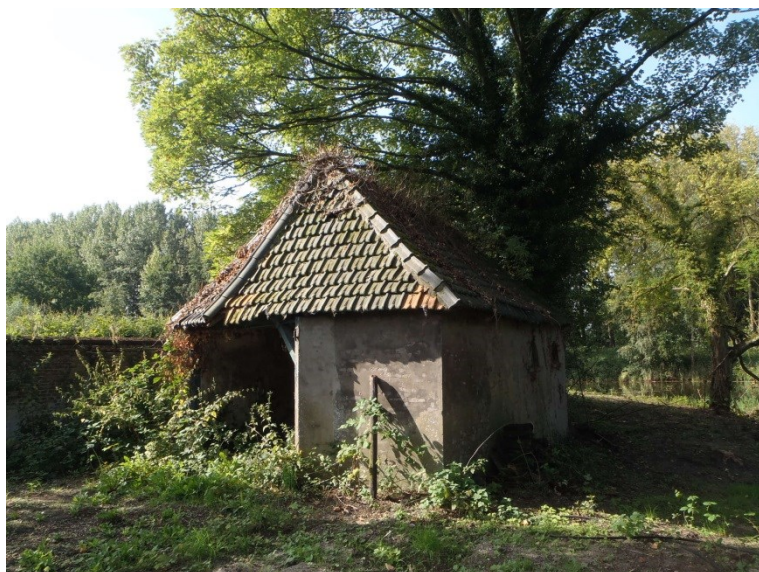
Laag gebouw met gemetselde massieve muren en een pannendak. Het dak is niet beschoten. In de schuur is een verdiepingsvloer van planken aanwezig. Op de bodem zijn sporen van bruine rat aangetroffen.

De naastgelegen oude tuinmuur is met kalk gemetseld en voor een deel begroeid. Beschermden soorten zijn niet op de muur aanwezig.

**Foto 8**, de oude garage met een pannendak met daarachter en oude vervallen tuinmuur.

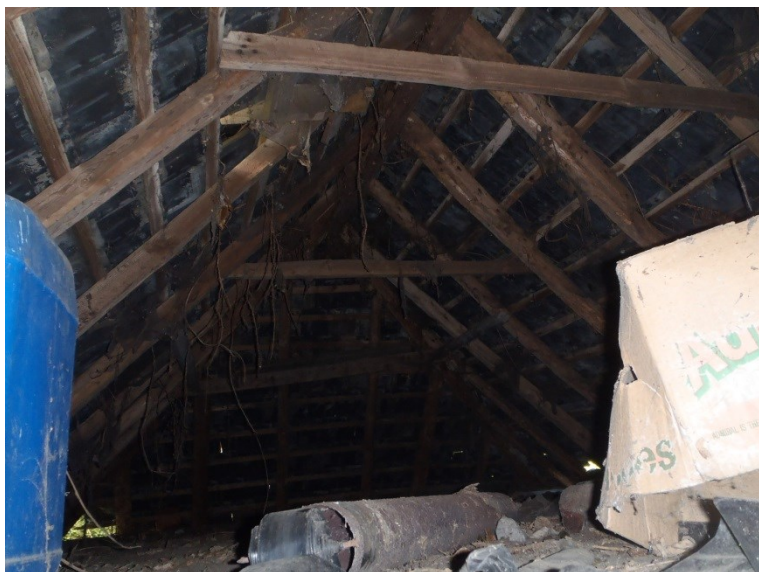
Foto 9, de zolder van de garage.  
De pannen zijn zichtbaar. De materialen  
liggen op een enkelvoudige  
plankenvloer zonder holle ruimte.

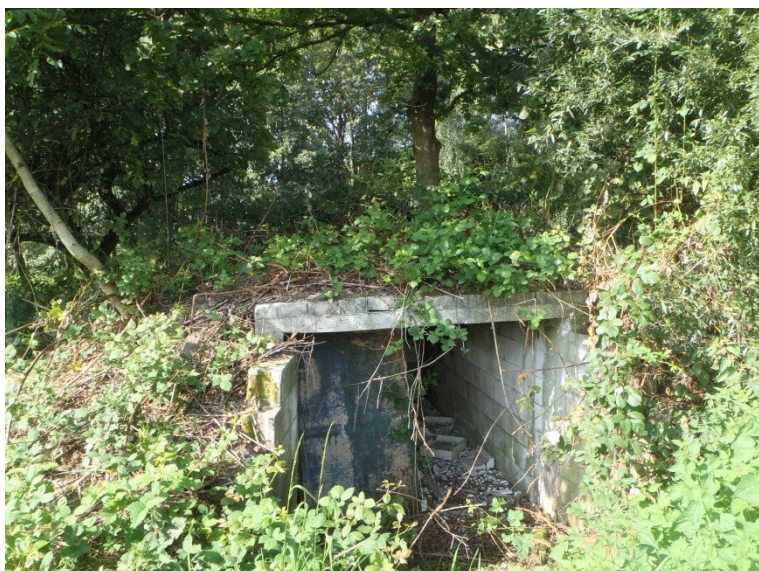
Foto 10, de ondergrondse opslag.

Deze ruimte is half ingegraven in de grond en heeft gemetselde muren op een betonnen vloer. Ook het dak bestaat uit beton. De voorzijde is met grote deuren afgedicht. De deuren staan open. In de ruimte liggen zeer veel bakken van polystyreenschuim. In de bakken zijn overal knaagsporen van muizen c.q. raten aanwezig. Sporen van vleermuizen of andere dieren zijn niet aangetroffen.

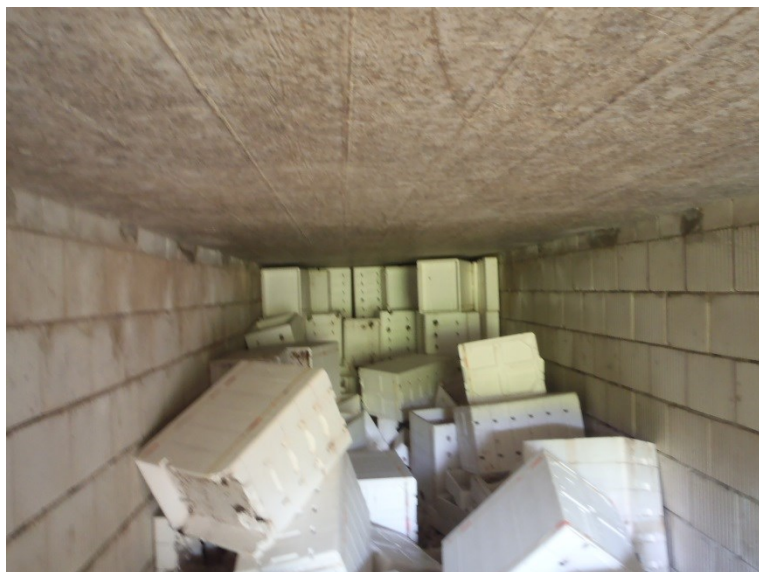
Foto 11, het interieur van de  
ondergrondse opslag. De gemetselde  
muren en het betonnen dak zijn goed  
zichtbaar evenals de grot hoeveelheid  
polystyreen dozen.

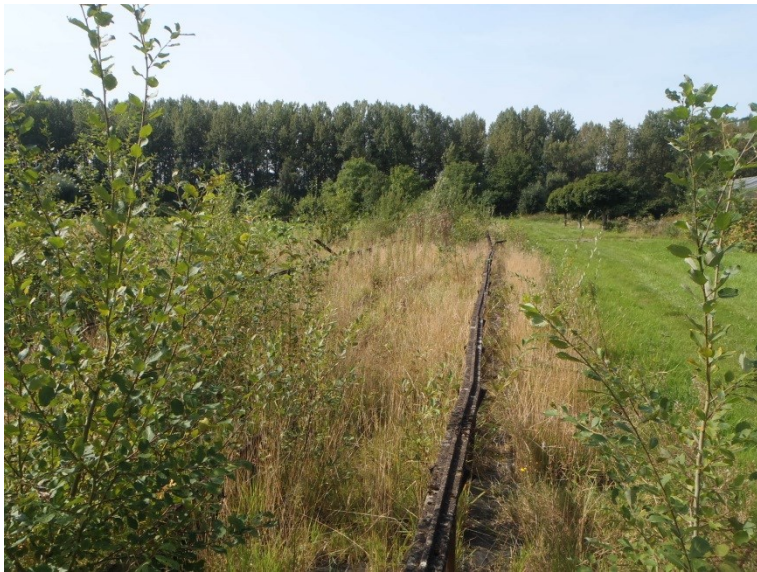
Deze bakken bestaan uit betonnen randen en in het midden, steunen van beton, waarop weer betonnen planken liggen. Op deze constructie lagen de zogenaamde eenruiters. Op de bodem van de platte bakken ligt een gronddoek. Tussen de bakken zijn tegelpaden aanwezig.

Het geheel is inmiddels door vele kruidachtigen en enkele boom en struiken soorten overgroeid.

**Foto 12**, de voormalige platte bak. De betonnen ligger aan de bovenzijde van de bak is op de foto nog goed zichtbaar. De resterende delen zijn overgroeid.

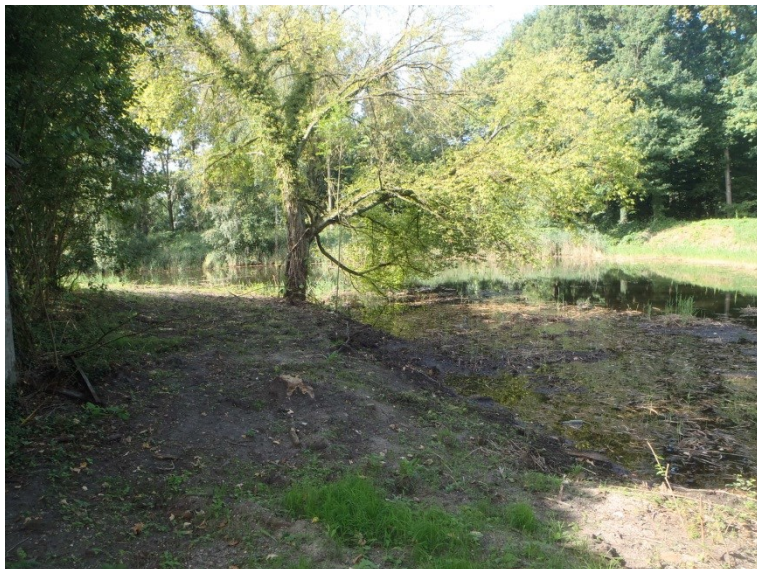
**Foto 13**, de noordzijde van het huiseiland ter hoogte van het woonhuis. Rechts op de foto de sterk verlande waterpartij. Hier is recentelijk het riet gemaaid.

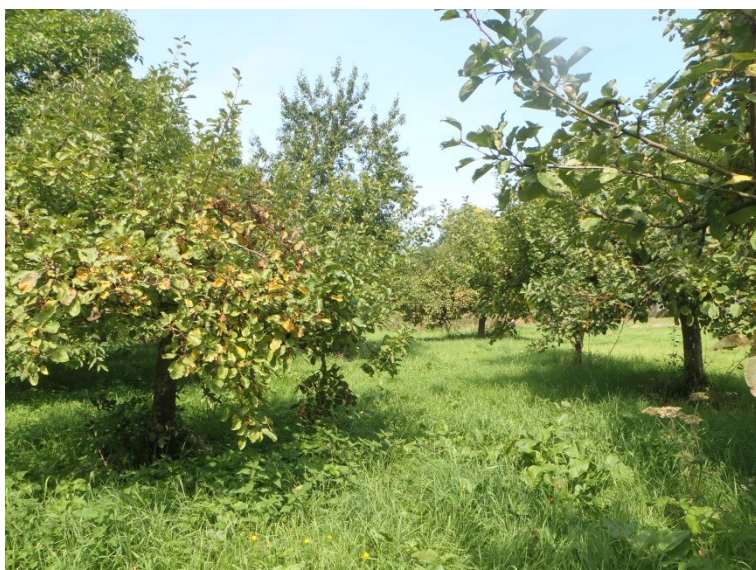
**Foto 14**, de boomgaard aan de westzijde van het huiseiland.

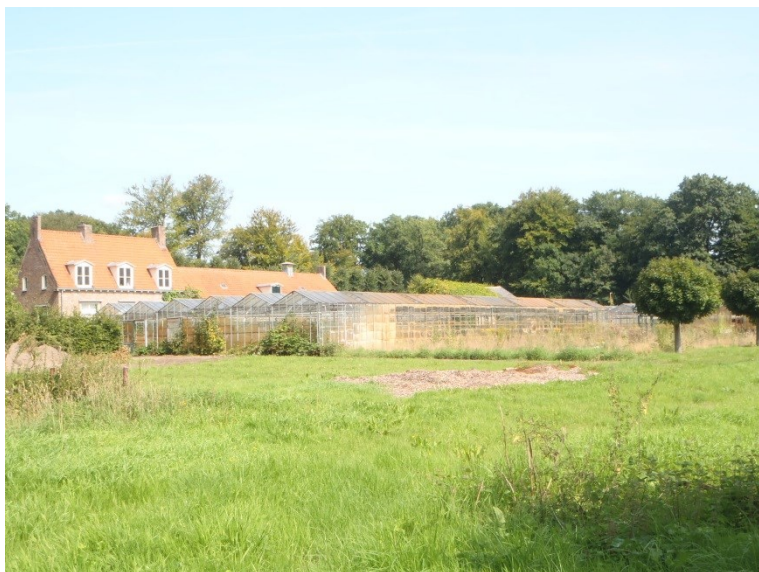
**Foto 15**, het gehele complex gezien uit zuidwestelijke richting. Links op de foto staat het woonhuis. Dit is het hoge gebouw.

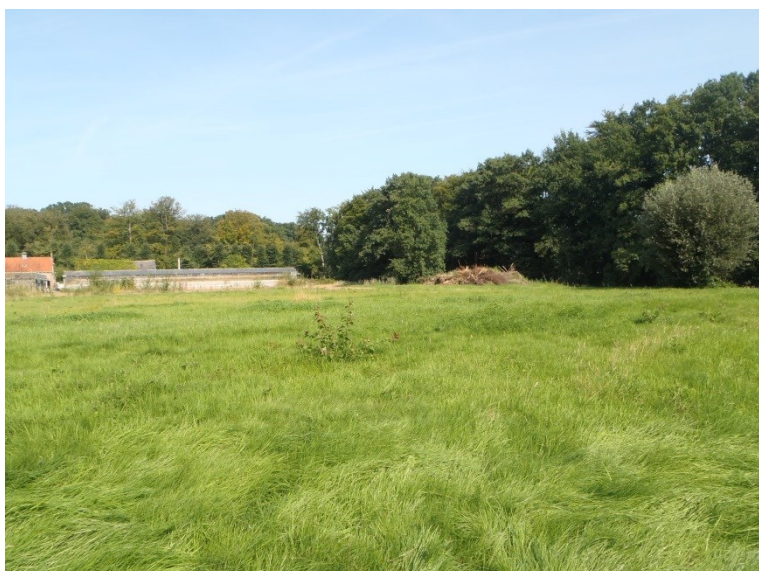
**Foto 16**, de voormalige met gras begroeide kweekvelden met op de achtergrond en kassen en rechts op de foto een opslag van gemaaid riet. De bomen staan aan de overzijde van de watergang.

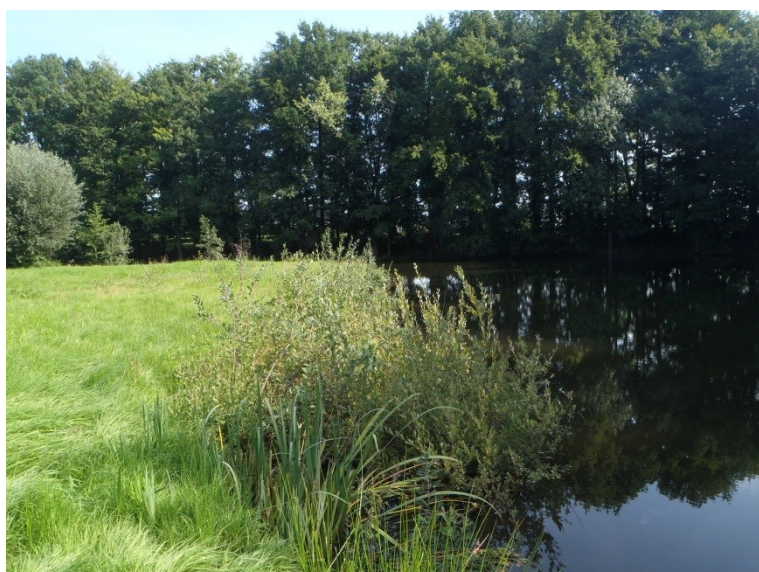
**Foto 17**, de rand van het huiseiland aan de zuidzijde gezien uit westelijke richting. Niet overal is een brede rietkraag aanwezig. Vooral aan deze zijde is de overgang van het water naar het plangebied zeer scherp.

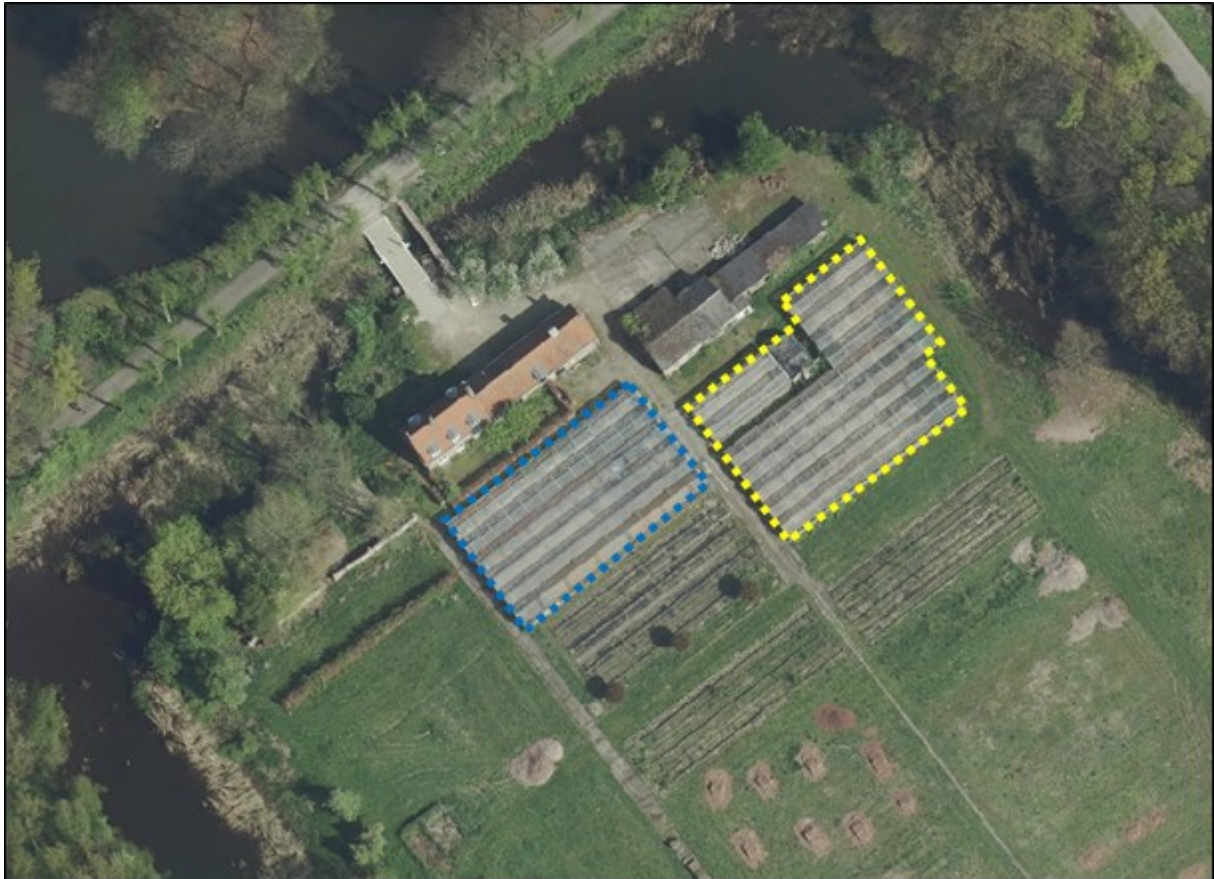
Afbeelding 1: Overzicht te slopen bebouwing

Een groot deel van de bestaande bebouwing in het plangebied wordt gesloopt een ander deel van de bebouwing wordt deels gesloopt en deels hergebruikt. Op de navolgende afbeelding is de te slopen bebouwing aangeduid met een geel kader. De te herbouwen bebouwing is met een blauw kader weergegeven.

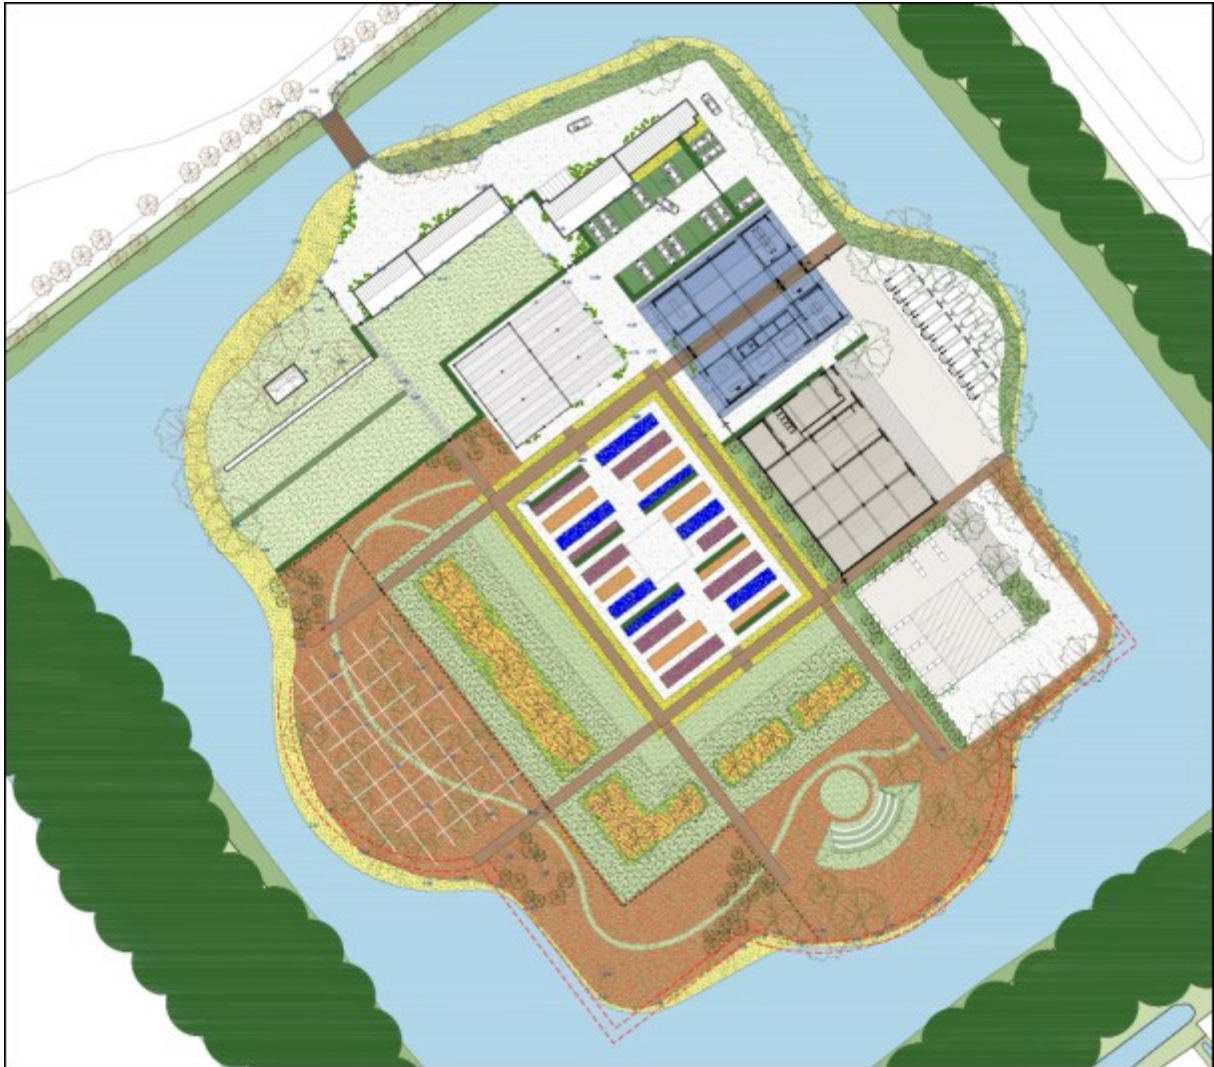
Afbeelding 2: Ontwerptekening invulling plangebied

Op de navolgende afbeelding is het ontwerp en een vogelvluhttekening van de ontwikkeling opgenomen. Deze afbeeldingen geven een beeld van de mogelijke invulling van het plangebied op basis van de uitgangspunten uit het bestemmingsplan.

De toekomstige inrichting van het plangebied is op te delen in een kwekerijgedeelte en een bedrijfsgedeelte. Navolgend wordt nader ingegaan op deze delen van het plangebied.

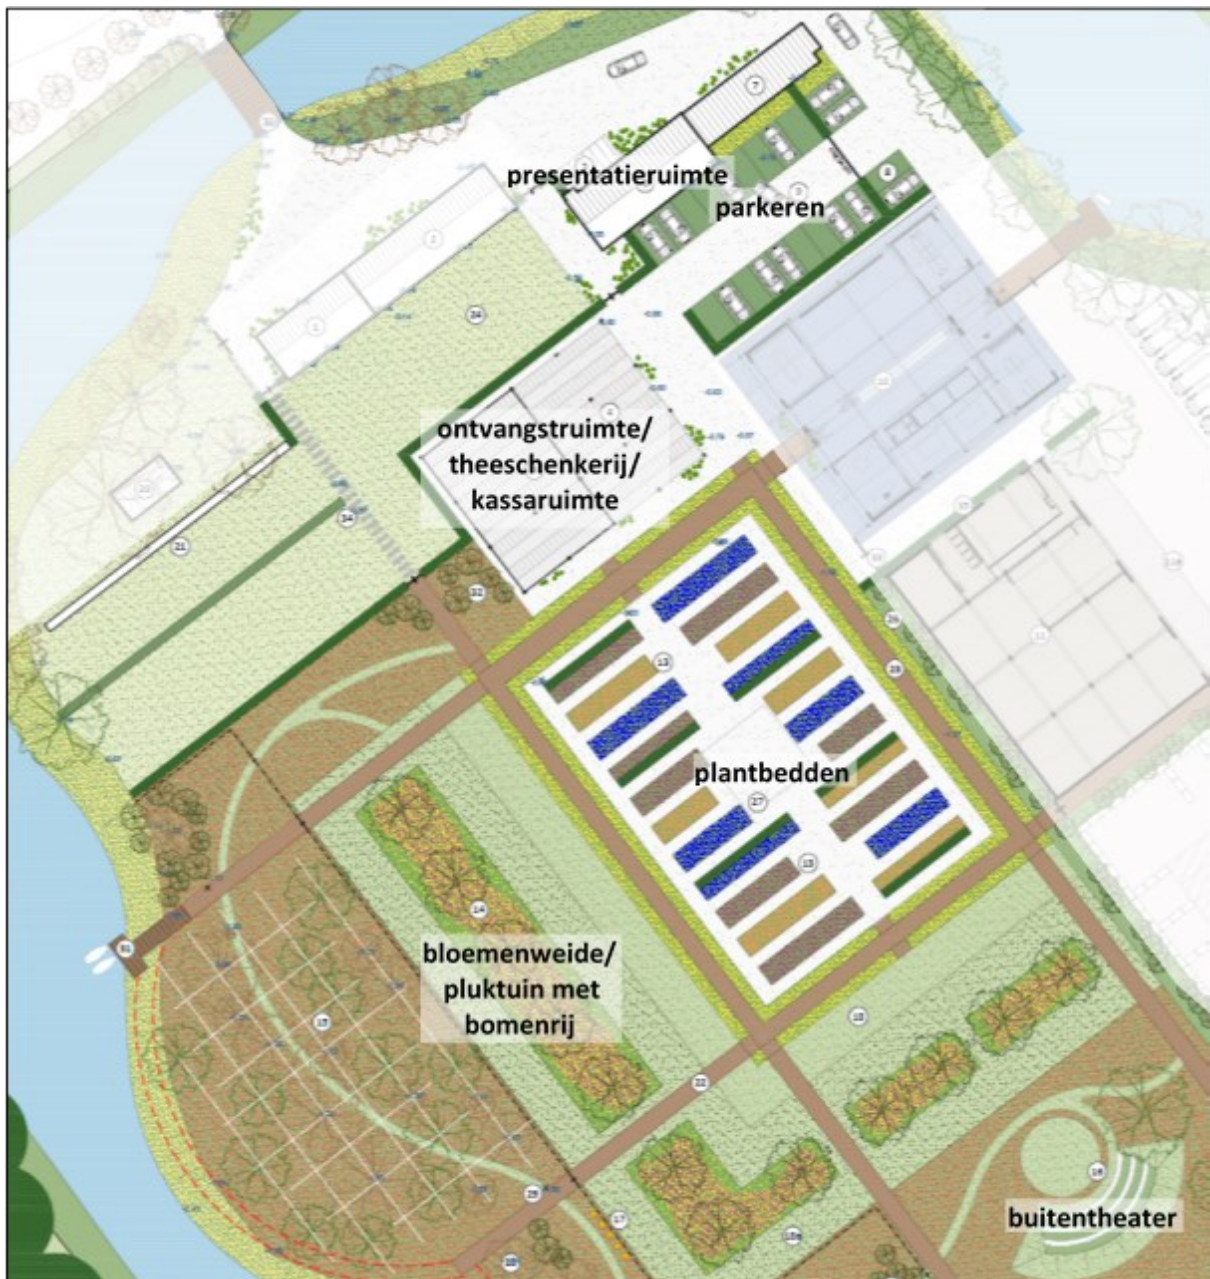
Afbeelding 3: beoogde inrichting kwekerijgedeelte

Het voormalige terrein blijft in de nieuwe situatie bestaan en biedt plaats aan ontvangstruimte, sanitair, kleinschalige koffie- en theeschenkerij, presentatieruimte en bezoekersparkeren. Een nieuwe tuinmuur, of beter gezegd een fruitmuur, met oude materialen vormt de scheiding tussen het erf van de bedrijfswoning en kwekerijgedeelte. Aan de zuidoostzijde wordt in het landschap een buitentheater aangelegd. Op deze locatie zou bijvoorbeeld een lezing kunnen worden gehouden tijdens de open monumentendag of bij een bijeenkomst van kwekers. Het buitentheater is gelieerd aan de bedrijfsvoering en wordt niet gebruikt als openluchttheater voor (reguliere) voorstellingen.

Op de navolgende afbeelding wordt een overzicht gegeven van de beoogde elementen in dit deel van het plangebied.

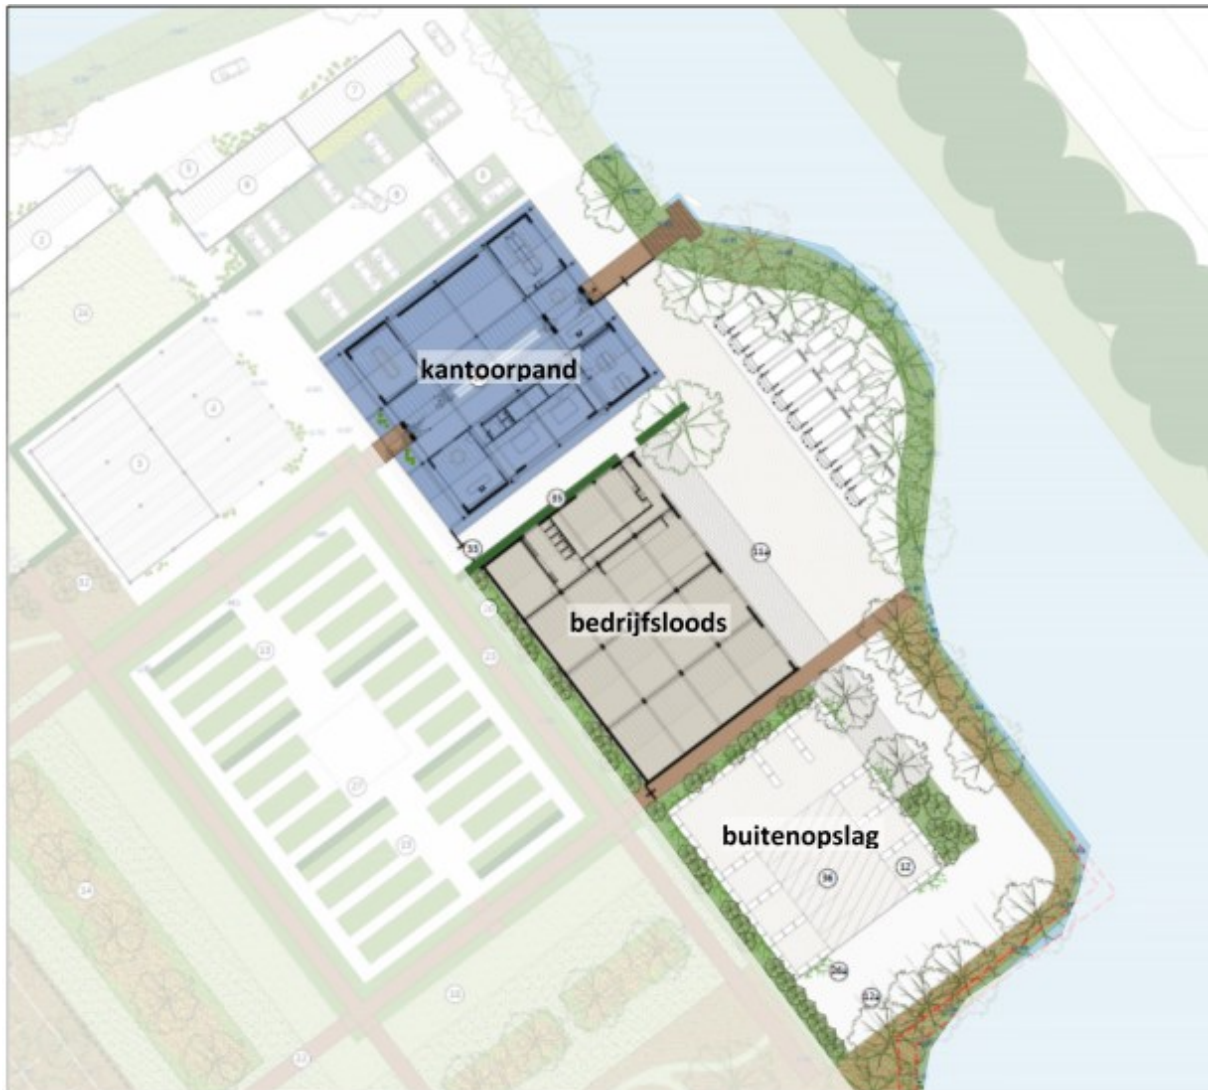
Afbeelding 4: beoogde inrichting bedrijfsgedeelte

Het oostelijke deel van het eiland zal benut worden als bedrijfsdeel van de initiatiefnemers. Een nieuw te bouwen kantoorpand en bedrijfsloods, evenals buitenopslag zijn hier gesitueerd. Op de navolgende afbeelding wordt een overzicht gegeven van de beoogde elementen in dit deel van het plangebied.
