## **Verkennend bodemonderzoek Arnhemsestraatweg 29 te Velp**

16 februari 2017

Kenmerk R003-1246779HXB-baw-V01-NL

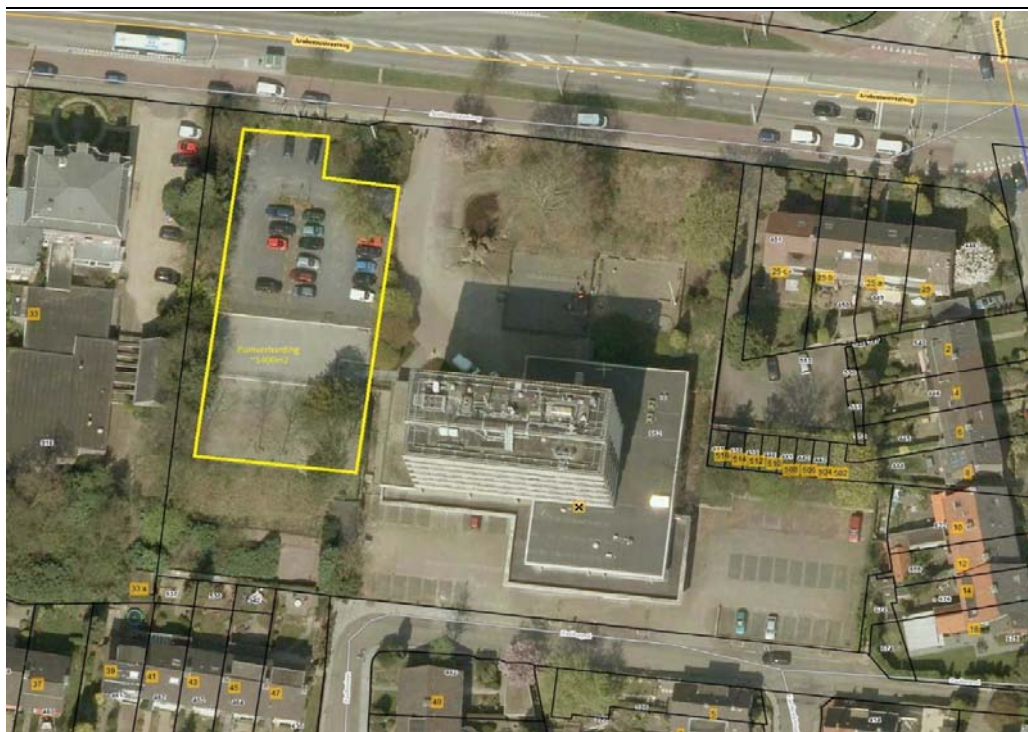
Luchtfoto 4.1 Globale ligging puinfundatielaag (bron: Globespotter van Cyclomedia Technology BV)

Aan de westkant van de locatie is puinfundatiemateriaal waargenomen. Dit ligt gedeeltelijk aan het oppervlak en gedeeltelijk onder tegels. Het bestrijkt circa 1.400 m<sup>2</sup> en bestaat uit ongedefinieerd puin waarbij visueel één asbestverdacht stuk plaatmateriaal is aangetroffen (locatie puinfundatiemateriaal is weergegeven in luchtfoto 4.1). Boringen 309 en 311 zijn in het puin gestaakt. Boring 310 is wel door de laag geboord, de laag betreft hier circa 20 cm.

- Ten noordwesten van het huidige kantoorpand is op een terrein van circa 1.400 m<sup>2</sup> een 20 cm fundatielaag met ongedefinieerd puin aangetroffen. Visueel is één asbestverdacht stukje plaatmateriaal waargenomen

Het gedeelte van de locatie waar de puinfunderingslaag is aangetroffen is niet voldoende onderzocht. Aanbevolen wordt het puin te onderzoeken op samenstelling (PAK, PCB, minerale olie en asbest) en daarnaast op uitlooggedrag van 15 metalen en vier anionen. Tevens kan de onderliggende bodem op verontreiniging worden gecontroleerd.

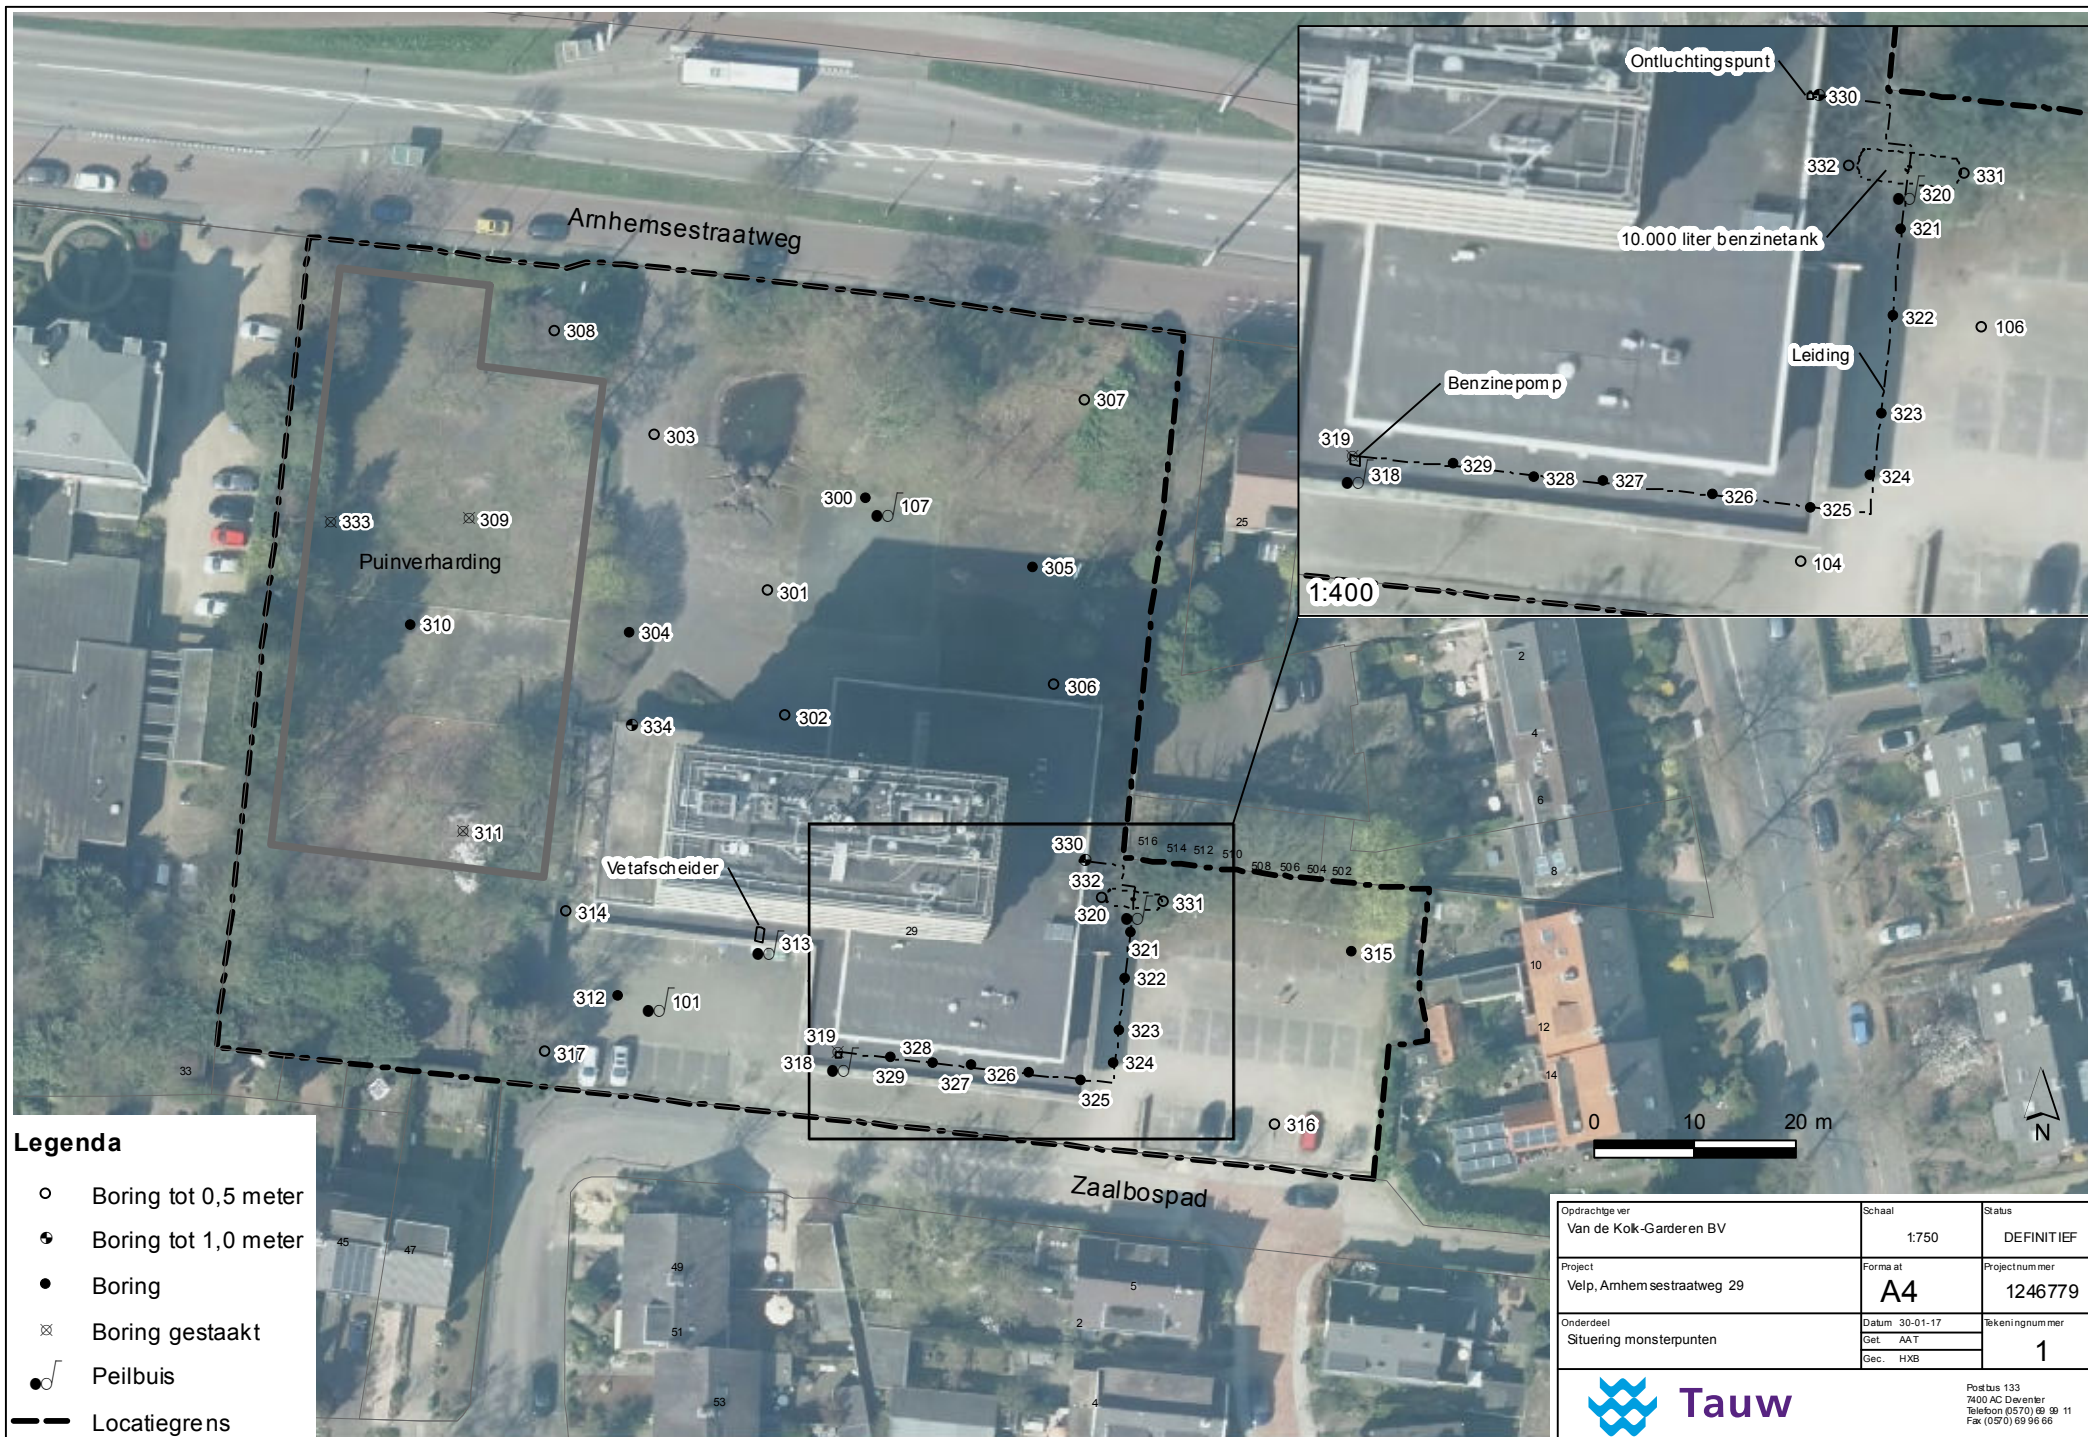
**Kaart met situering monsternemingspunten**

Daarnaast is sinds 1994 aan de zuidkant van het pand een vetafscheider gerealiseerd (zie bijlage 2 voor situatie tank, ontluhtingspunt, leidingwerk en vetafscheider).
