**VERKENNEND BODEMONDERZOEK**  
**Volgens NEN 5740**

*Parkstraat 3 te Velp*

Datum: vrijdag 14 januari 2005

Adviesburo: De Klinker Milieu Adviesbureau  
Postbus 566  
7200 AN Zutphen

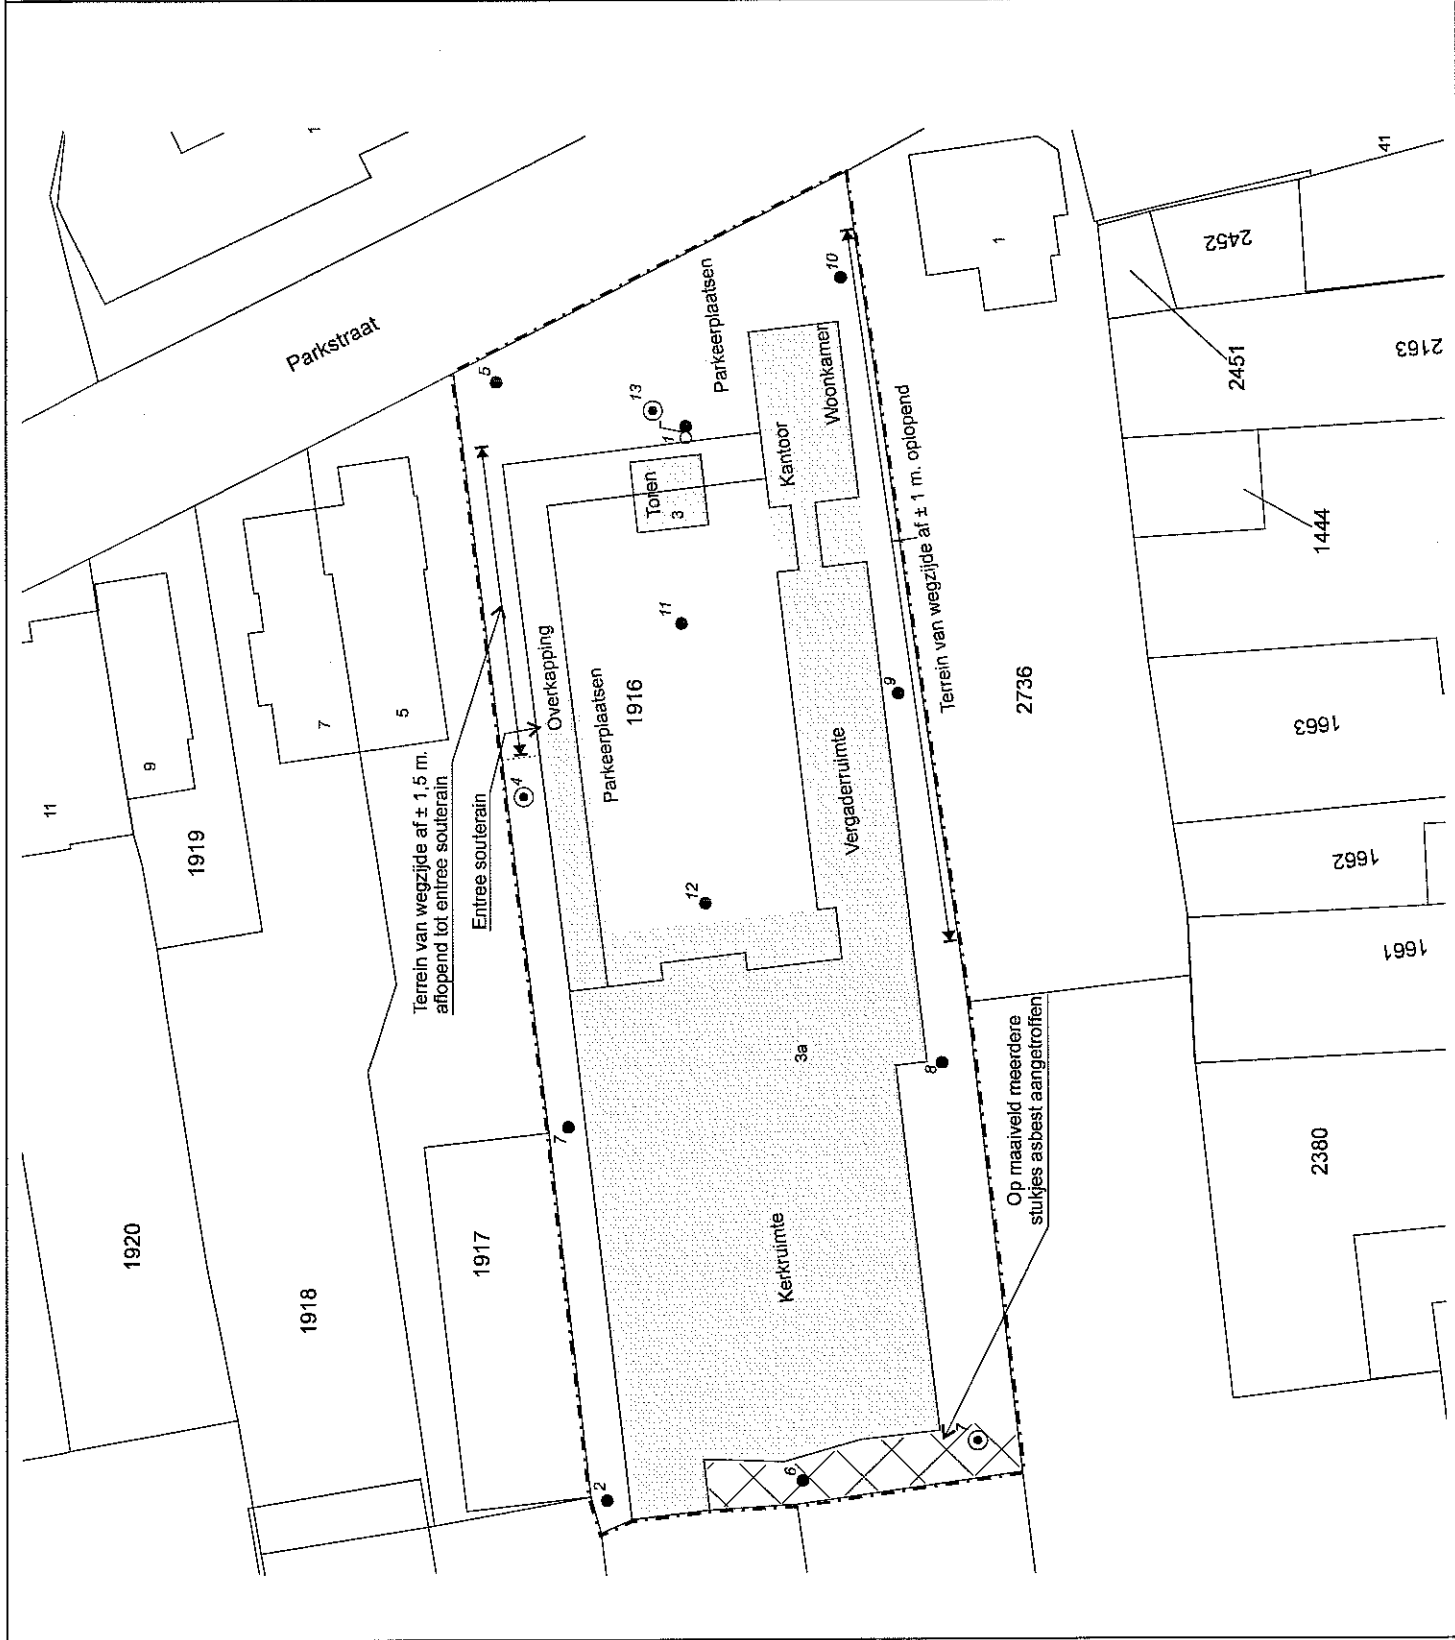
Overzicht terrein en situering monsternemingspunten

| Aantal boringen (excl. peilbuizen): | Aantal peilbuizen: |
|---|---|
| 9 boringen (2, 3, 5, 6, 8, 9, 10, 11, 12) tot $\pm 50$ cm-mv | 1 peilbuis (1) filterstelling 550-650 cm-mv |
| 3 boringen (4, 7, 13) tot $\pm 200$ cm-mv | |
