ASBEST-BODEMONDERZOEK  
MEDELSEWEG 2  
TIEL

opdrachtgever	Tekenburo D. van Ballegooij BV Koningsstraat 7 4175 AE Haaften
projectnummer	12-2138
versie:	1
datum:	16 augustus 2012

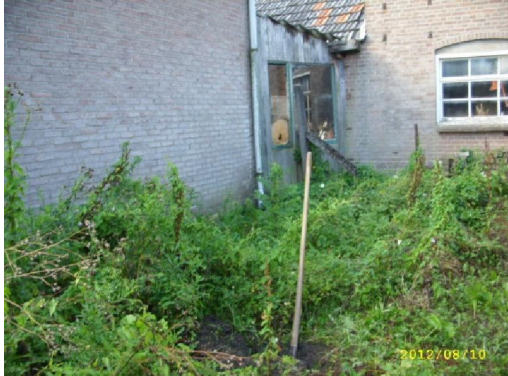
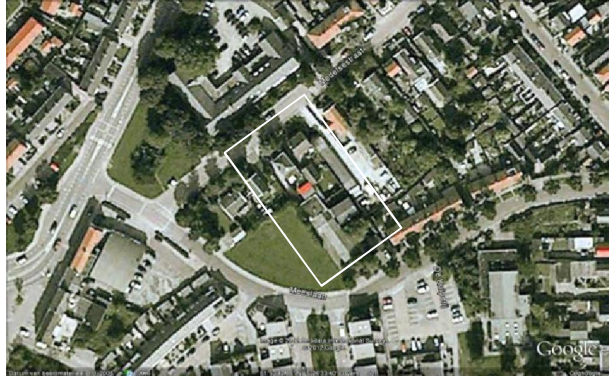
Het vrijkomende materiaal is in een dunne laag op folie met een hark uitgespreid om de visuele aanwezigheid van asbest vast te stellen. Foto's daarvan zijn opgenomen in bijlage E.
