Maatregelen beschermde fauna Vogelbuurt, Tiel

5 januari 2012

Huismus, gierzwaluw en vleermuizen

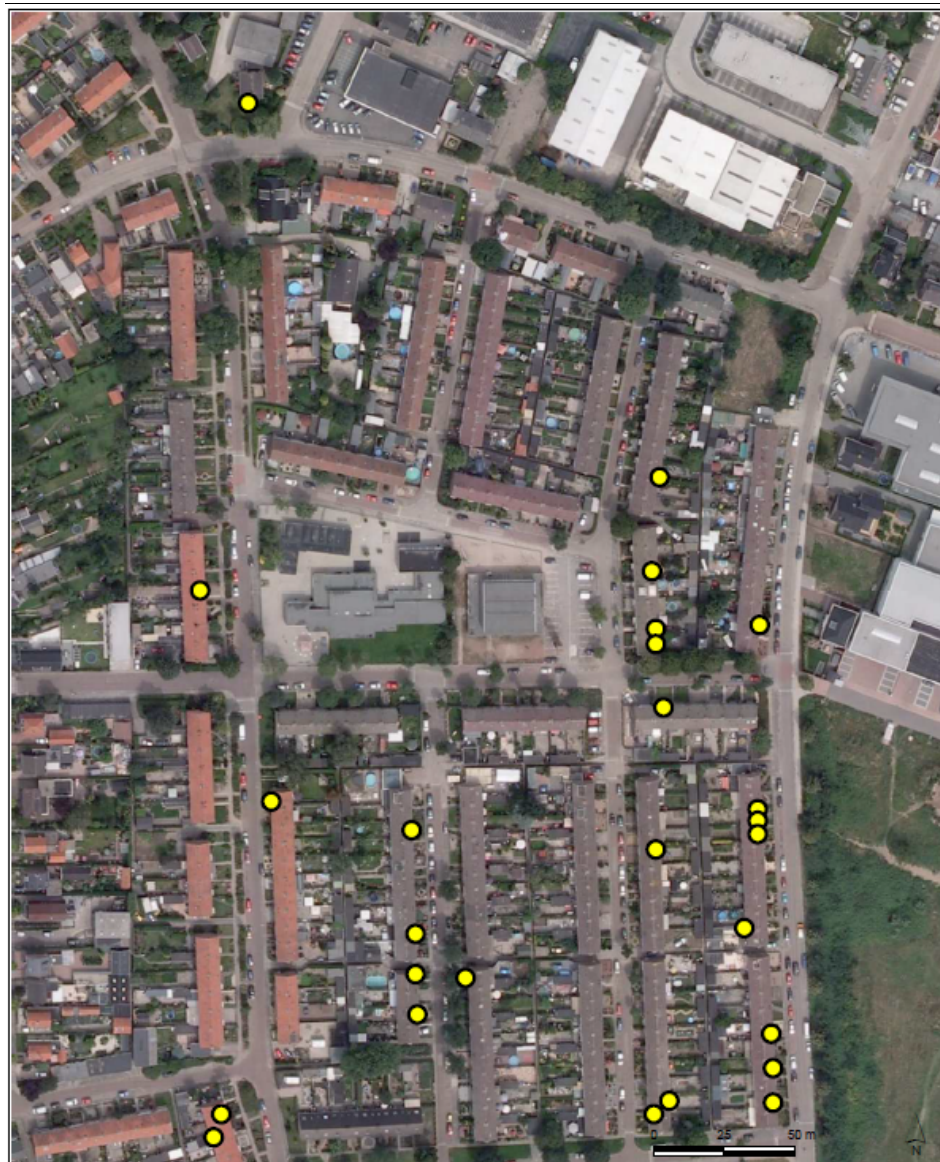
Figuur 2.1 Overzicht van de aangetroffen (potentiële) broedgevallen van de Huismus.

In het plangebied zijn 41 (potentiële) broedgevallen van de Huismus vastgesteld op basis van de aanwezigheid van zingende mannetjes en waargenomen paartjes. De aantallen tijdens het tweede veldbezoek waren duidelijk hoger, doordat de meeste paartjes inmiddels uitgevlogen jongen hadden. Waarschijnlijk zijn sommige paren tijdens het tweede veldbezoek aan het tweede legsel bezig (geen jongen in de buurt, wel nestindicerende activiteiten). De resultaten zijn opgenomen in tabel 2.2 en figuur 2.1.

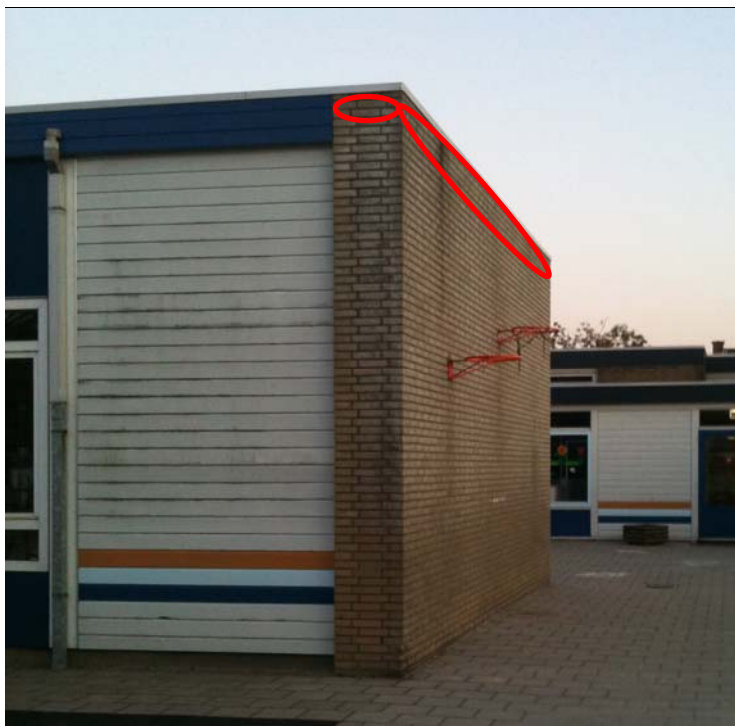
Figuur 2.3 De rode omlijning geeft de locatie weer van de invliegopeningen (stootvoegen) in het schoolgebouw. Ook de stootvoeg op de kopsekant aan de achterzijde van de muur wordt gebruikt als invliegopening.

Tijdens het derde veldbezoek zijn wederom invliegende gewone dwergvleermuizen waargenomen bij het schoolgebouw ter hoogte van de gymzaal. Dit bevestigt de waarnemingen van het tweede veldbezoek en hiermee de aanwezigheid van een kraamverblijf van de Gewone dwergvleermuis. Overige verblijfplaatsen zijn in het plangebied niet waargenomen. In het zuiden van het plangebied zijn 1-3 gewone dwergvleermuizen foeragerend waargenomen.

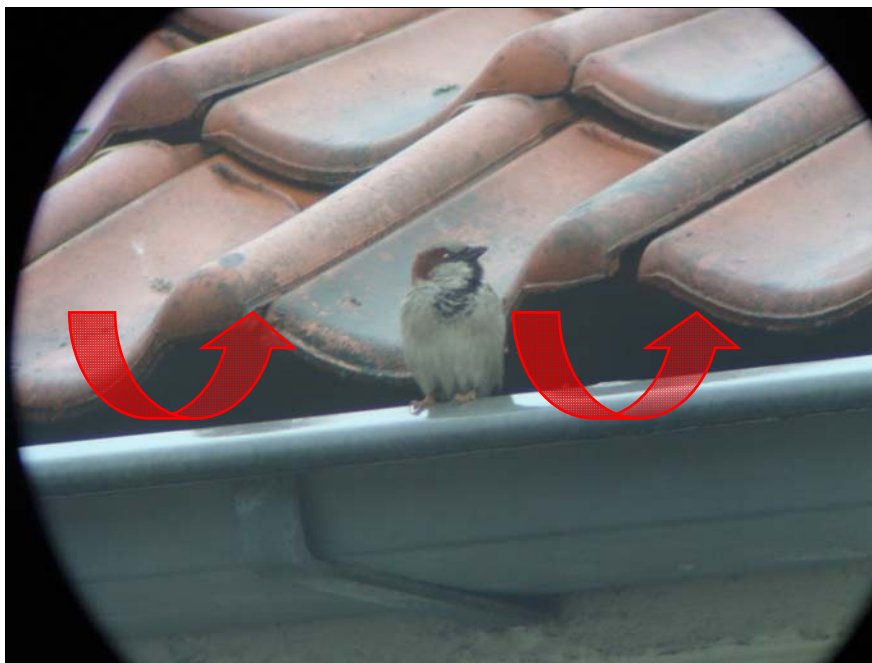
Figuur 3.1. Huisemus in het plangebied waarschijnlijk zittend voor de nestopening (rode pijlen). Door de toegang vanuit de dakgoot onder de eerste pannenrij te versperren kunnen mussen hier niet gaan broeden.

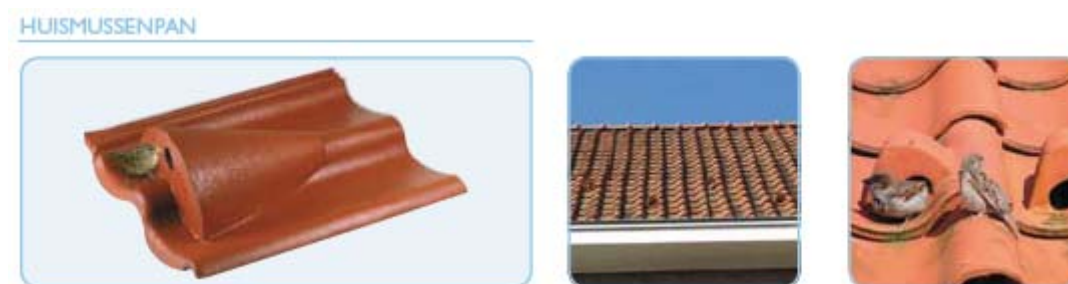
Figuur 3.2 Huismussen dakpan van Monier. Beschikbaar voor de dakpanmodellen Sneldek, Neroma, Stonewold, Astratto, Utrechter, Tuile du Nord (beton), VH-Variabel, OVH 200, OVH 206, De Nieuwe Hollander, Oude Holle, Tuile Plat en Tuile du Nord (keramiek). Bron [website Monier bv, geraadpleegd op 2-3-2011].

Een goede mogelijkheid is ook het plaatsen van Huismus dakpannen (zie afbeelding 3.2) met een nestbakje. Huismussen kunnen hieronder broeden, zonder dat het dak hierdoor beschadigd of lekt. Het nestbakje wordt iets verzonken in de isolatie en voorkomt dat de vogels zich vrij onder het dak kunnen bewegen. Naast het plaatsen van de vogelvide is deze maatregel ideaal om de tijdens de renovatie aangetroffen nesten te herstellen. De nesten worden ingetekend tijdens de renovatie en op precies die plaatsen wordt een nestpan terug geplaatst na isolatie van het dak. Mussen zijn erg plaatstrouw en hebben op deze manier een hoge kans de aangeboden nestgelegenheid te vinden.

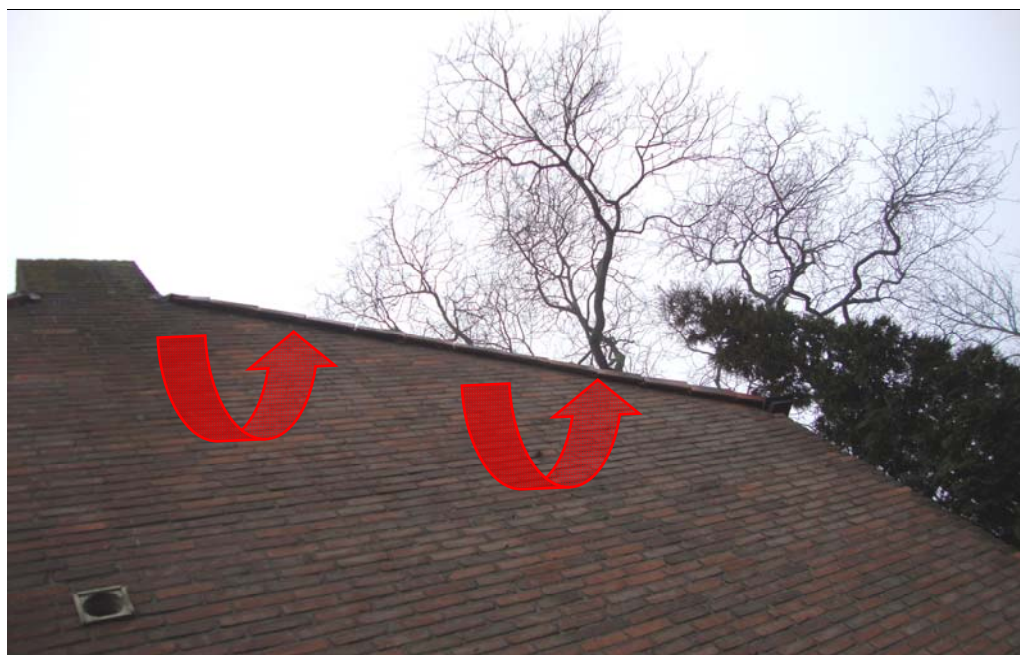
Figuur 3.4. Plaatsen waar gierzwaluwen en vleermuizen onder kunnen vliegen.

Anders dan huismussen zijn gierzwaluwen iets kritischer in de nestplaatskeuze. De Gierzwaluw laat zich uit het nest vallen bij het wegvliegen en vliegt met een hoge snelheid naar binnen. Een vrije aan- en uitvliegroute zonder obstakels is daarom noodzakelijk. Steile daken zijn voor de gierzwaluw geschikt en hebben bij voorkeur een hoek van meer dan 45° [Kooijmans, 2009]. De daken van de huidige bebouwing zijn daarom niet heel geschikt. Aan de kopse kanten van de bebouwing kunnen gierzwaluwen echter ook onder het dak vliegen (zie afbeelding 3.4).

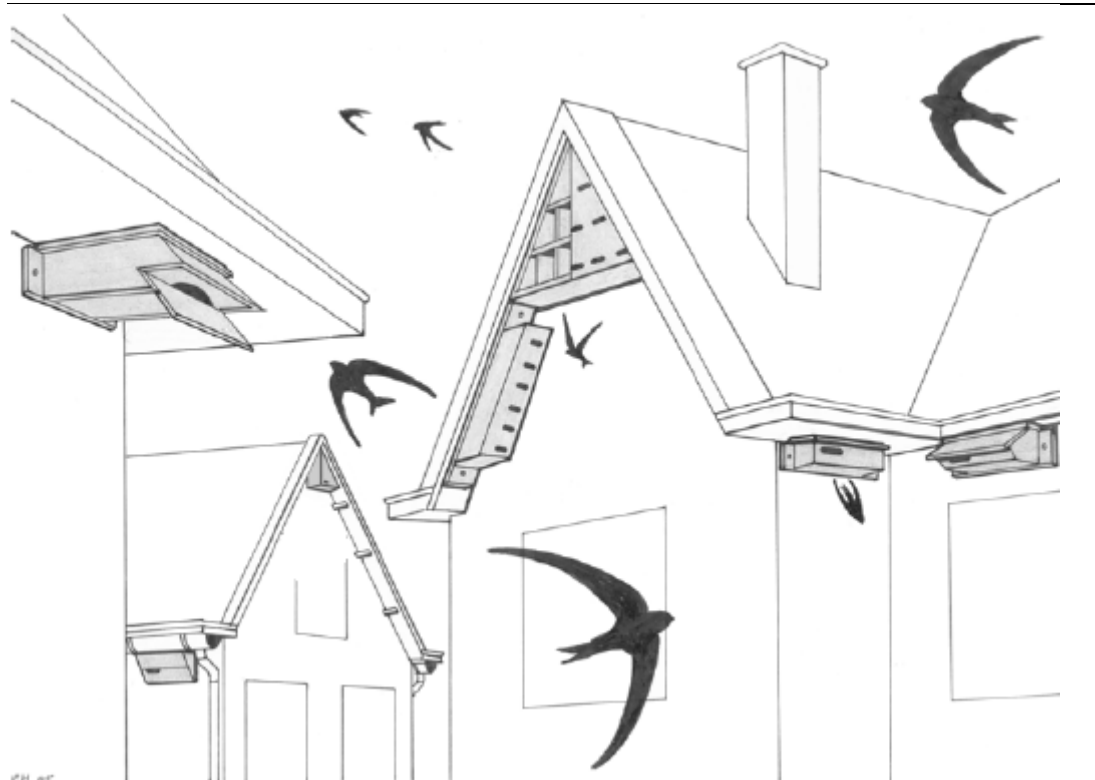
Figuur 3.5 Voorbeelden van houten nestkasten voor de Gierzwaluw en locaties waar deze geplaatst kunnen worden [© Gierzwaluwbescherming – Nederland].

Is het echt niet mogelijk om de werkzaamheden uit te voeren zoals beschreven onder 3.4.1. Dan is het afsluiten van nestopeningen een mogelijkheid. Dit moet uiteraard wel plaatsvinden op een moment dat de gierzwaluw niet in Nederland is, zodat geen gevaar bestaat dat individuen opgesloten worden. Afhankelijk van het aanbod van gierzwaluwnesten in reeds gerenoveerde woningen kan het nodig zijn aanvullende nestgelegenheid aan te bieden in de vorm van houten nestkasten.

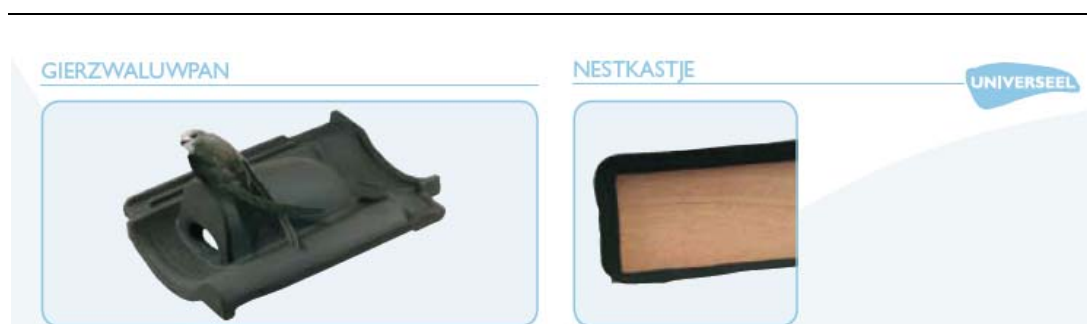
Figuur 3.6. Nestpannen voor de Gierzwaluw en een universeel nestbakje. Bron [website Monier bv, geraadpleegd op 2-3-2011].

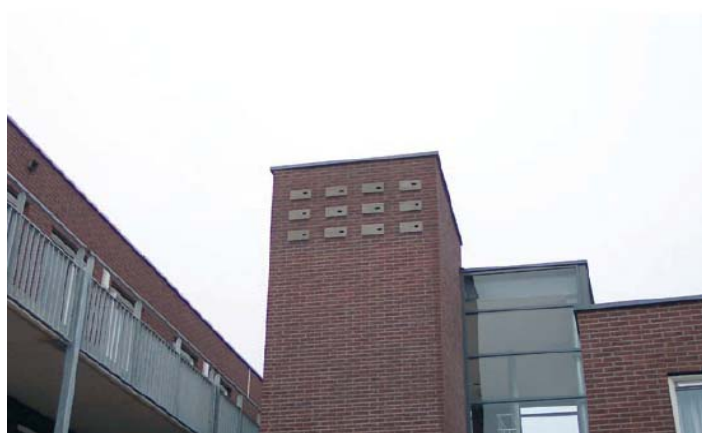
Figuur 3.9. Gierzwaluw neststenen zichtbaar in een liftschacht in Kampen [Actieplan Stadsvogels, Vogelbescherming Nederland, 2006].
