Vleermuisonderzoek watertoren, Tiel

Titel	Vleermuisonderzoek watertoren, Tiel
Projectnummer	11261
Opdrachtgever	Gemeente Tiel Postbus 6325 4000 HH Tiel
Datum	13 januari 2012
Status rapport	definitief
Bestand	11261 eindrap1.wpd
Opdrachtnemer	De Groene Ruimte BV Postbus 400 6700 AK Wageningen tel. 0317-423969 fax 0317-418758 dgr@dgr.nl www.dgr.nl
Handtekening voor akkoord directie	Naam : ir. P.A.F.M. Reijbroek Handtekening:  
Auteursrecht	De auteursrechten van dit rapport rusten bij zowel opdrachtgever als opdrachtnemer, tenzij schriftelijk anders is/wordt overeengekomen. Alleen degenen bij wie het auteursrecht rust zijn gerechtigd het rapport voor eigen gebruik te vermenigvuldigen, te verspreiden of toe te passen, alsook om het ter informatie aan derden openbaar te maken tegen onderling (= zij bij wie het auteursrecht rust) overeengekomen voorwaarden (kosten, citeren, gebruiken, wijzigen etc).
Aansprakelijkheid	Raadpleging van en eventuele verdere handelingen met/op basis van het door De Groene Ruimte BV geleverde product vallen buiten elke verantwoordelijkheid van opdrachtgever en/of De Groene Ruimte BV.

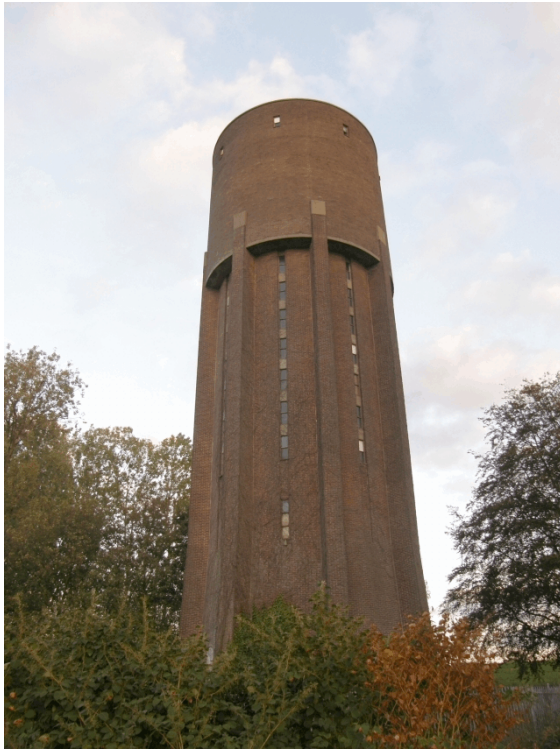
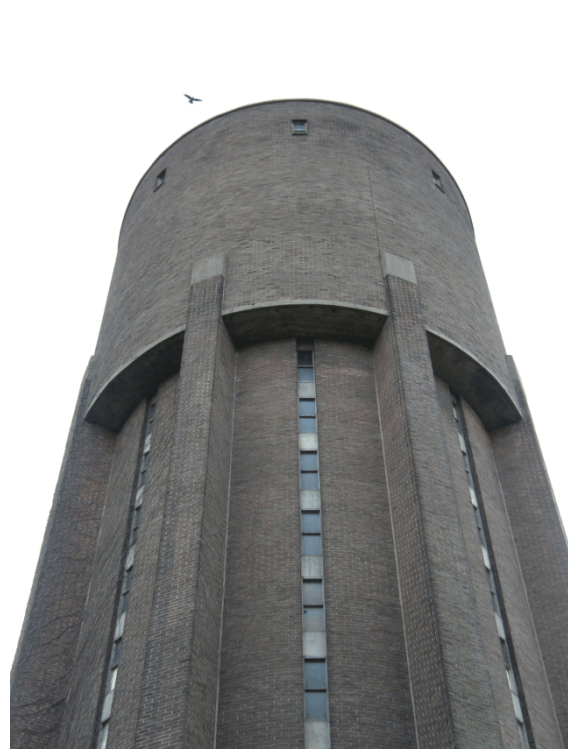
De watertoren is gebouwd in 1946. De toren is circa 35 meter hoog en gebouwd met donkerbruine metselsteen. De toren bestaat uit een begane grond met daarboven drie verdiepingen. Op de bovenste verdieping bevindt zich het waterbassin. De watertoren is al lange tijd niet meer operatief en staat al minstens vijf jaar leeg. In de toren bevinden zich veel smalle ramen. Veel van de ramen zijn afgetimmerd of met isolatiemateriaal afgeschermd. Een deel van het glaswerk is kapot of ontbreekt volledig.

Watertoren.

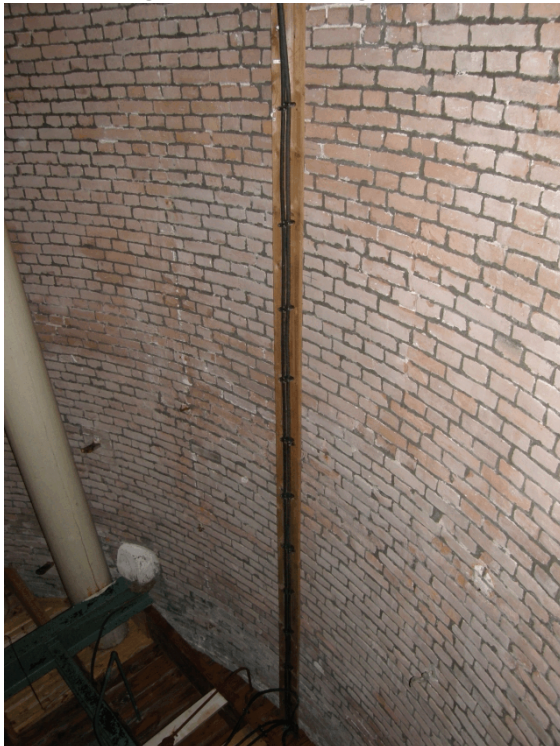
- Er is op de eerste verdieping achter een plank een overwinterende Gewone dwergvleermuis aangetroffen. Op de tweede verdieping is een dode volwassen Gewone dwergvleermuis aangetroffen; het dier was nog niet gemummificeerd.

Plank waarachter een overwinterende Gewone dwergvleermuis is aangetroffen

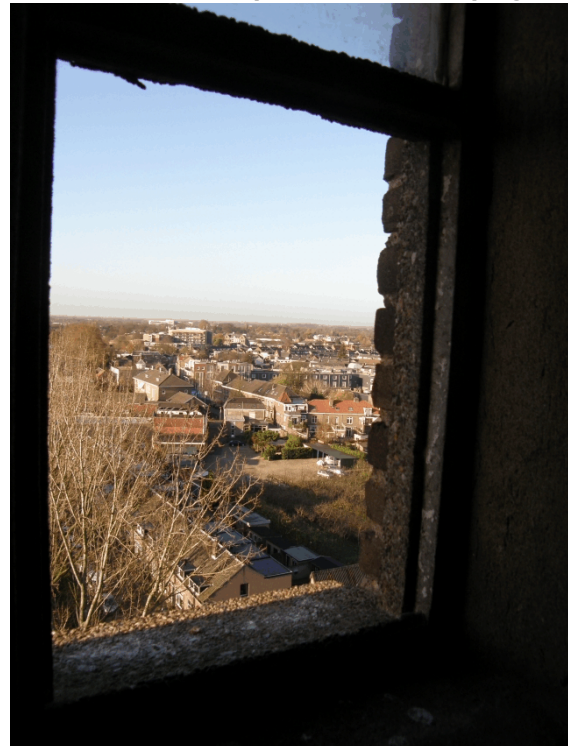
Ontbrekende ruit op de derde verdieping.

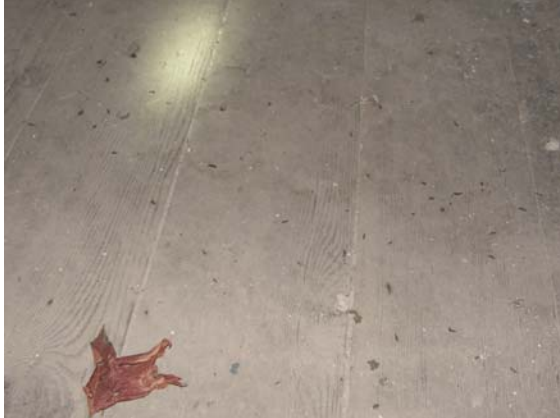
- Op alle verdiepingen, behalve op de derde verdieping zijn uitwerpselen van Gewone dwergvleermuizen aangetroffen. Er zijn geen uitwerpselen van andere soorten vleermuizen aangetroffen dan van Gewone dwergvleermuizen. Omdat uitwerpselen van andere soorten vleermuizen ontbreken kan de aanwezigheid andere vleermuissoorten zoals Watervleermuis en Gewone grootoorvleermuis worden uitgesloten.

- Omdat door het hele gebouw, behalve op de derde verdieping, uitwerpselen van Gewone dwergvleermuizen aanwezig zijn, kan geconcludeerd worden dat de toren intensief wordt gebruikt. De toren wordt zowel aan de buitenzijde als aan de binnenzijde gebruikt als paarplaats en om te zwermen (sociale uitwisseling en speelgedrag). Hoewel er op heel veel plaatsen uitwerpselen zijn gevonden, duidt de hoeveelheid niet op een zogenaamde massazwermplek, waar vleermuizen met grote aantallen samenkomen; bij massazwermplekken worden zeer grote hoeveelheden aan uitwerpselen gevonden.

Uitwerpselen van de Gewone dwergvleermuis op de eerste verdieping.

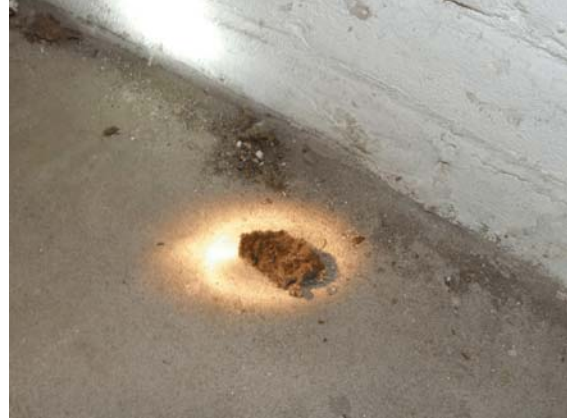
Een dode Gewone dwergvleermuis op de tweede verdieping.

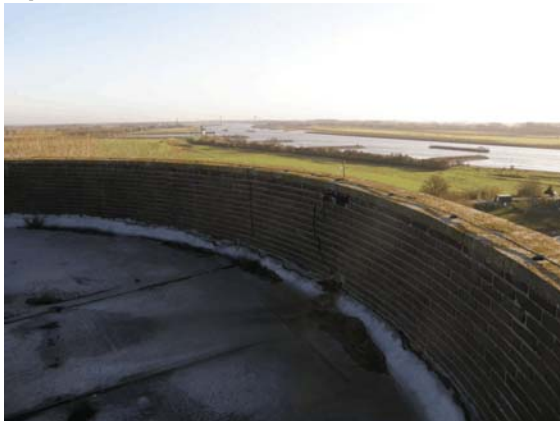
- Nabij de bovenrand van de toren is bij twee scheuren in de muur geconstateerd dat er hier een spouwruimte aanwezig is. De spouwruimte is voor vleermuizen makkelijk toegankelijk op deze twee plaatsen. Ook zijn er enkele open stootvoegen aanwezig onder de bovenste ramen, die eveneens toegang tot deze spouwruimte geven. Aan de buitenzijde, onder de rand van de derde verdieping zijn gaten aanwezig die mogelijk voor waterafvoer dienen. Deze gaten kunnen door vleermuizen worden gebruikt als toegang tot de toren of als verblijfplaats.

Op het dak is in de muur een scheur te zien.

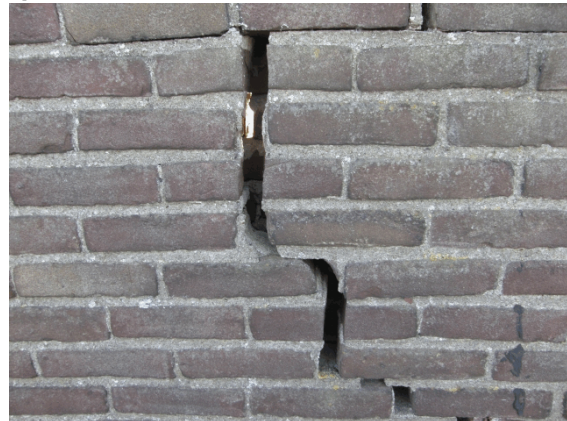
Scheur in de buitenmuur met toegang tot de spouwruimte.

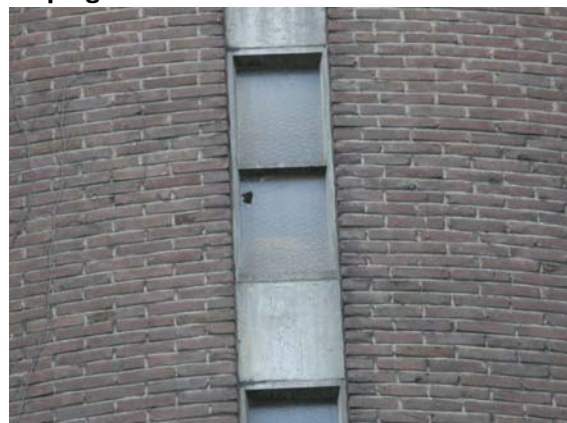
Raam met gebroken ruit op de eerste verdieping.
