## PLANGEBIED BOOMGAARD D'N KERKEWAERDT

# Rapportage historisch bodemonderzoek

## plangebied Boomgaard d'n Kerkewaerdt te Wadenoijen

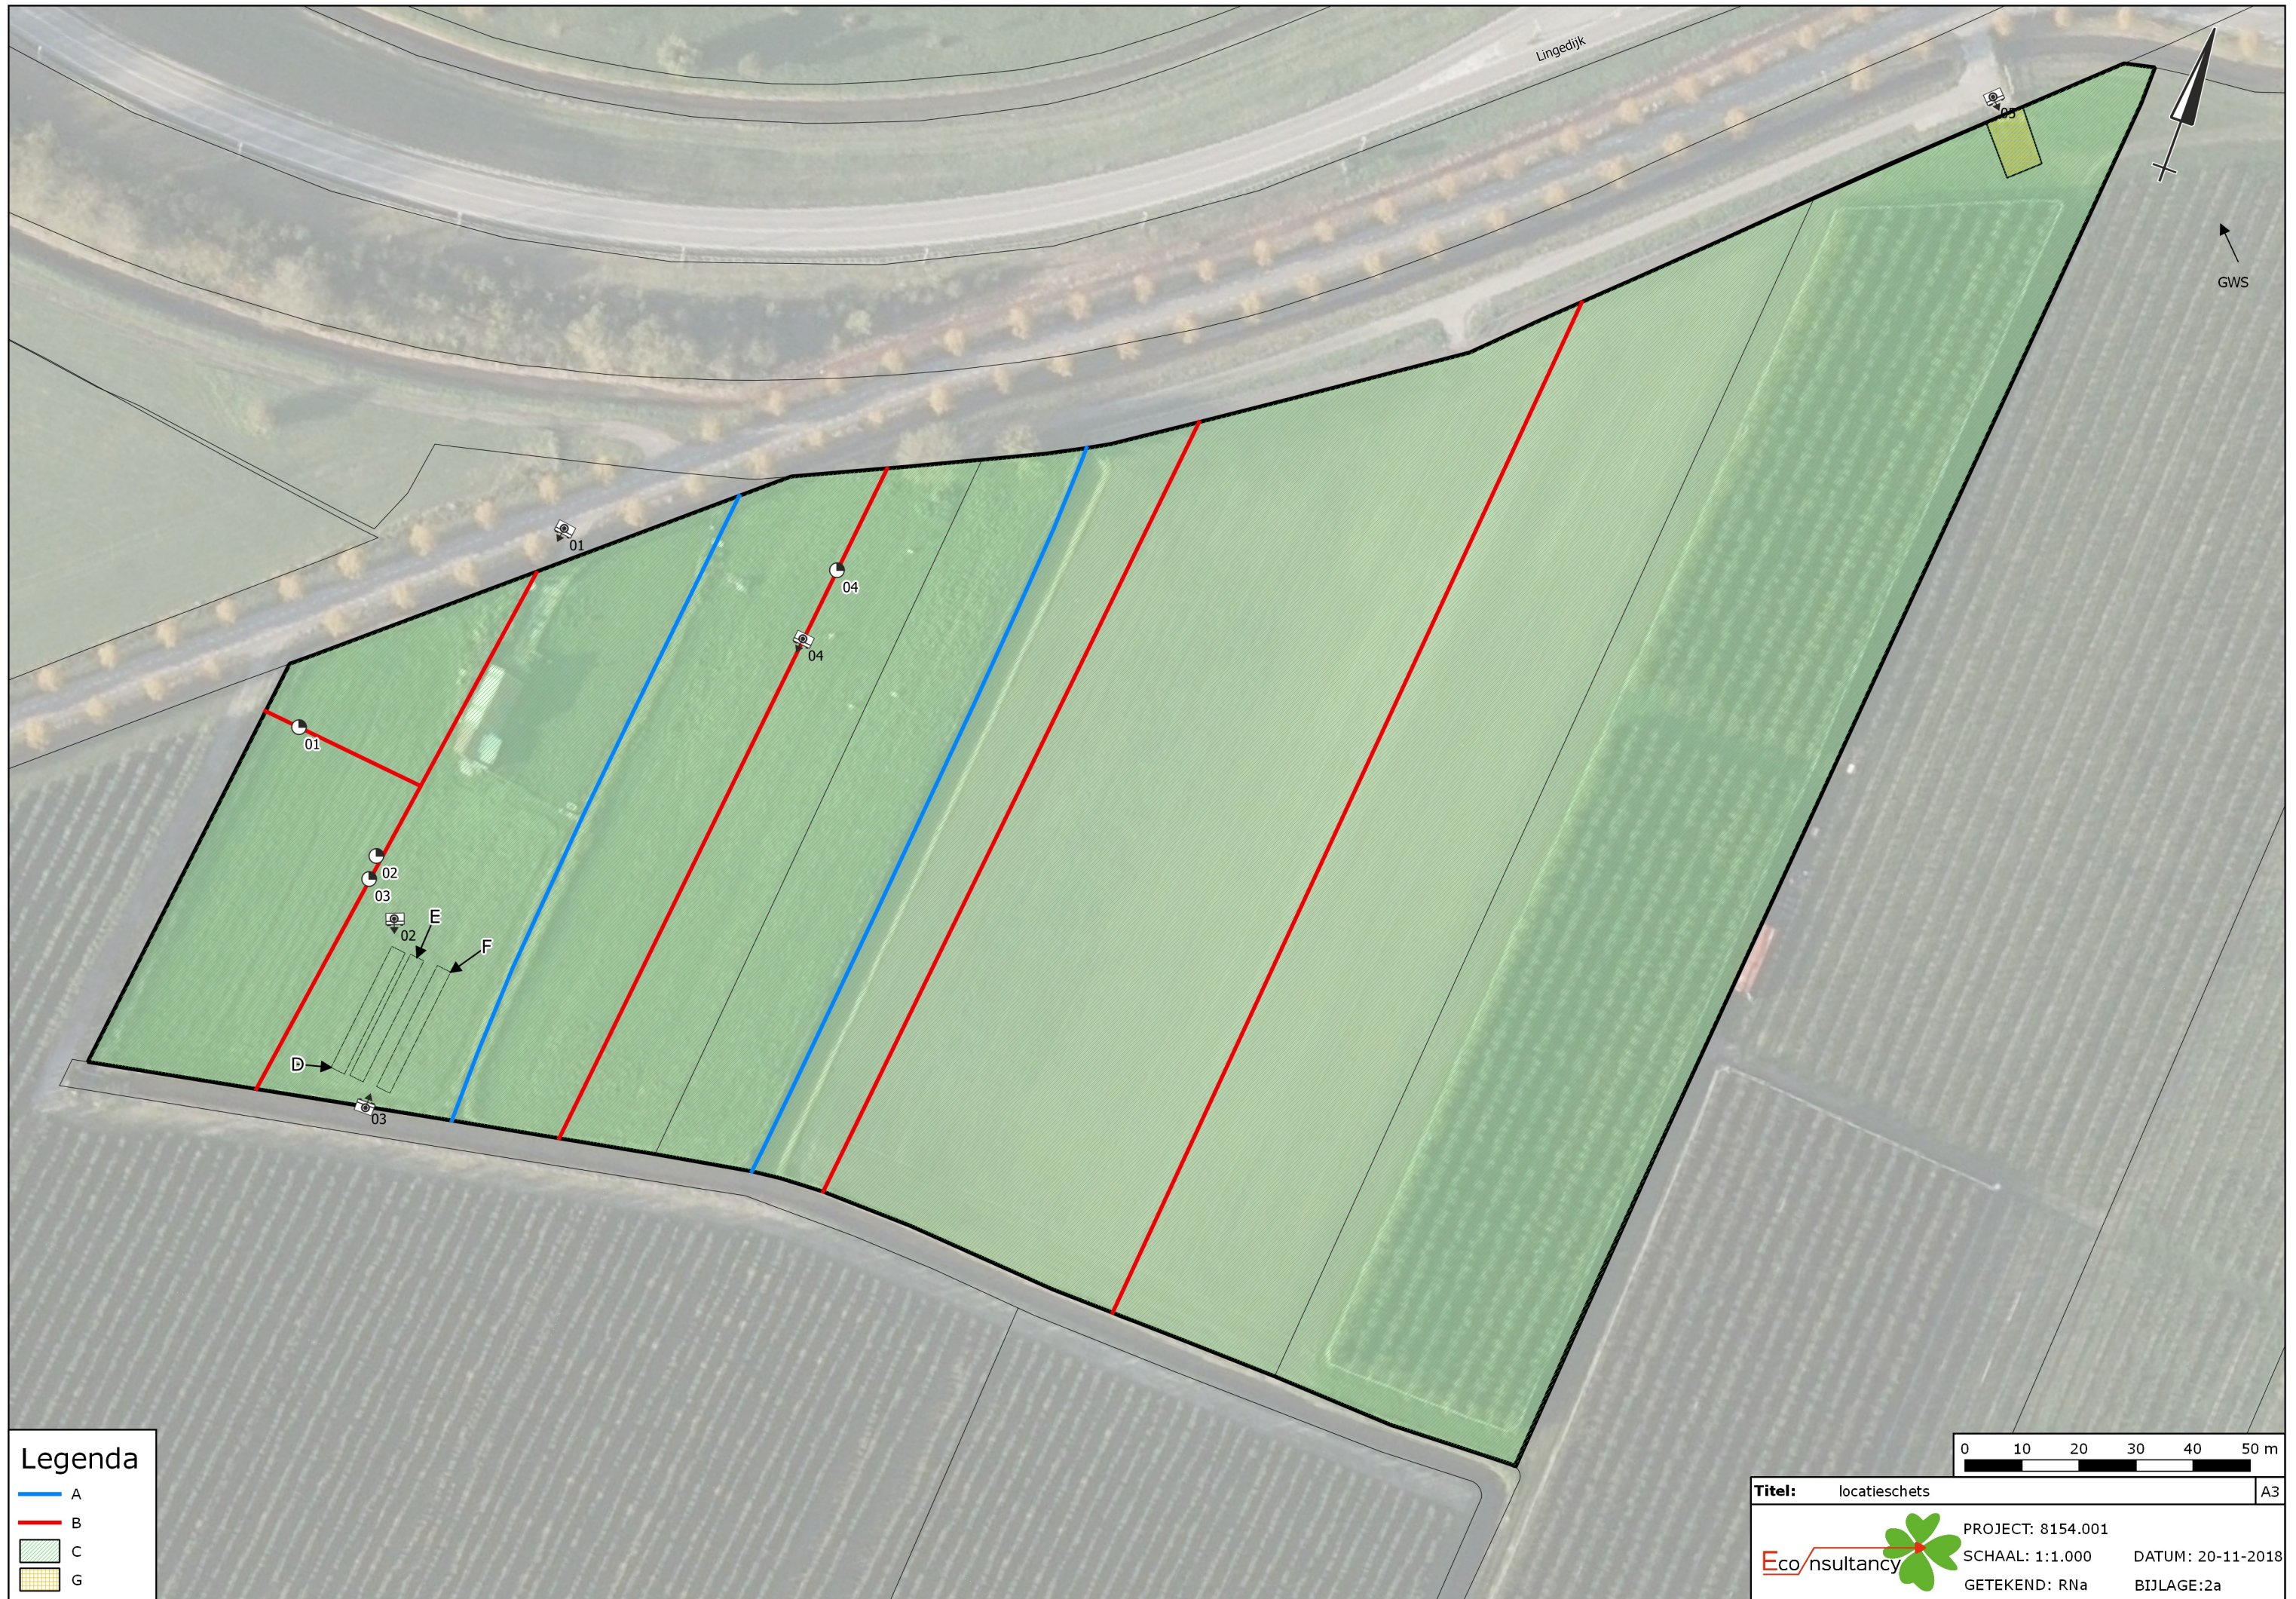
Tijdens de terreininspectie zijn indicatief vier boringen tot 1 m -mv gezet, deze boringen zijn ter plaatse van de gedempte sloten geplaatst. De boringen zijn hier geplaatst om uitspraak te kunnen doen over een mogelijke demping met bodemvreemde materialen. De exacte locatie van deze boringen is aangegeven in bijlage 2a.

De bodem ter plaatse van boring 01 was destijds zintuiglijk schoon. Boring 2 is op 5 cm gestaakt, hoogstwaarschijnlijk op beton. Boring 3 is tot 0,5 m -mv zintuiglijk verontreinigd met baksteen, beton glas en kolengruis. Boring 04 is tot 0,5 m -mv zintuiglijk verontreinigd met kolengruis en kalk.
