INFILTRATIE ONDERZOEK

De Geest

Beek

Kenmerk: 0854802W

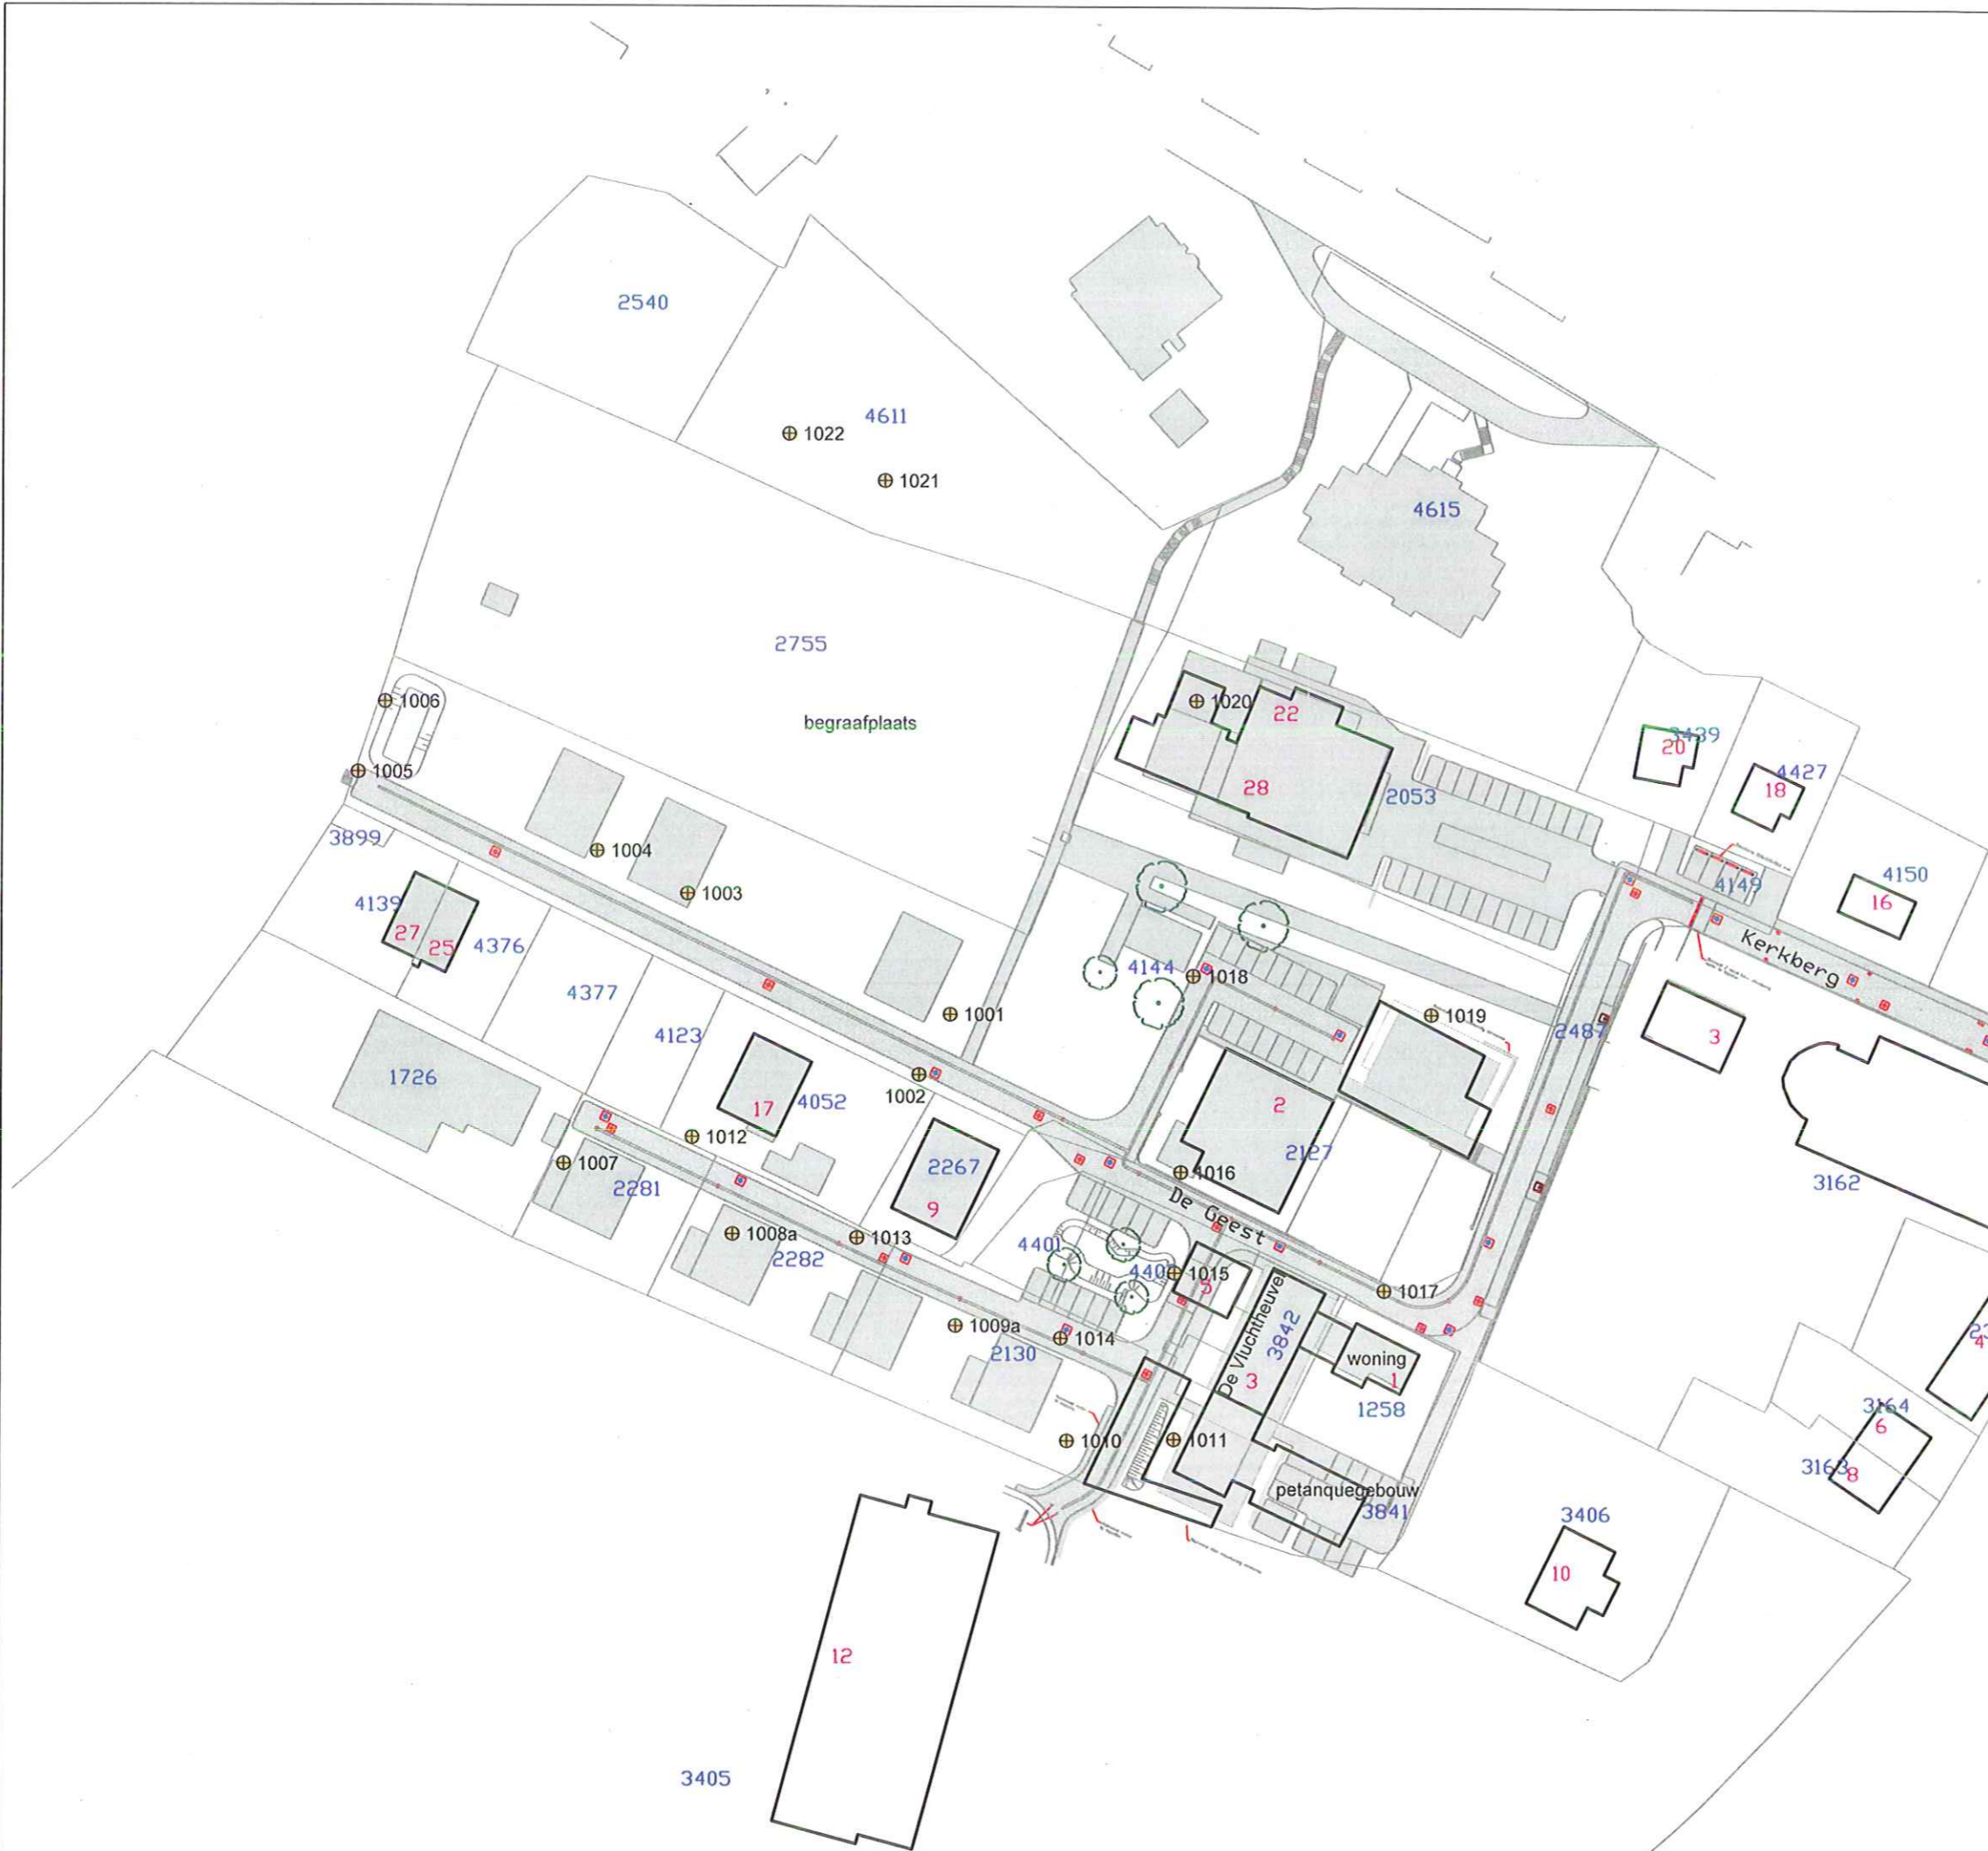
Locatie: De Geest Beek (Ubbergen)			
Type: Infiltratie onderzoek			
Omschrijving: Situatietekening			
Projectnr: 0854802W		Bestandsnaam: 0854802W	
Formaat: A3	Getekend: RS	Datum: 25-03-2009	Tekeningnr: 1
Schaal: 1 : 1000			
0m 10m 50m			
PJ Milieu BV			
Bezoekadres: Nijverheidsstraat 21 3861 RJ Nijkerk			
Postadres: Postbus 1069 3860 BB			
Telefoon: 033 - 245 85 11			
E-mail: info@pjmilieu.nl			
Internet: www.pjmilieu.nl

In bijlage 1 is van elke boring een boorprofiel opgenomen. De situering van de boringen is weergegeven op de tekening in de bijlagen.
