**Probleeminventarisatie naar het risico op het
aantreffen van Conventionele Explosieven in het
onderzoeksgebied: "Schoolstraat" te Kekerdom**

April 2010

In opdracht van de Oosterpoort projectontwikkeling B.V., heeft ECG een probleeminventarisatie uitgevoerd voor het onderzoeksgebied "Schoolstraat" te Kekerdom. De aanleiding voor deze bureaustudie is een onderzoek naar mogelijke realisatie van 35 woningen in het verlengde van de Schoolstraat en Jan Arntzstraat.²

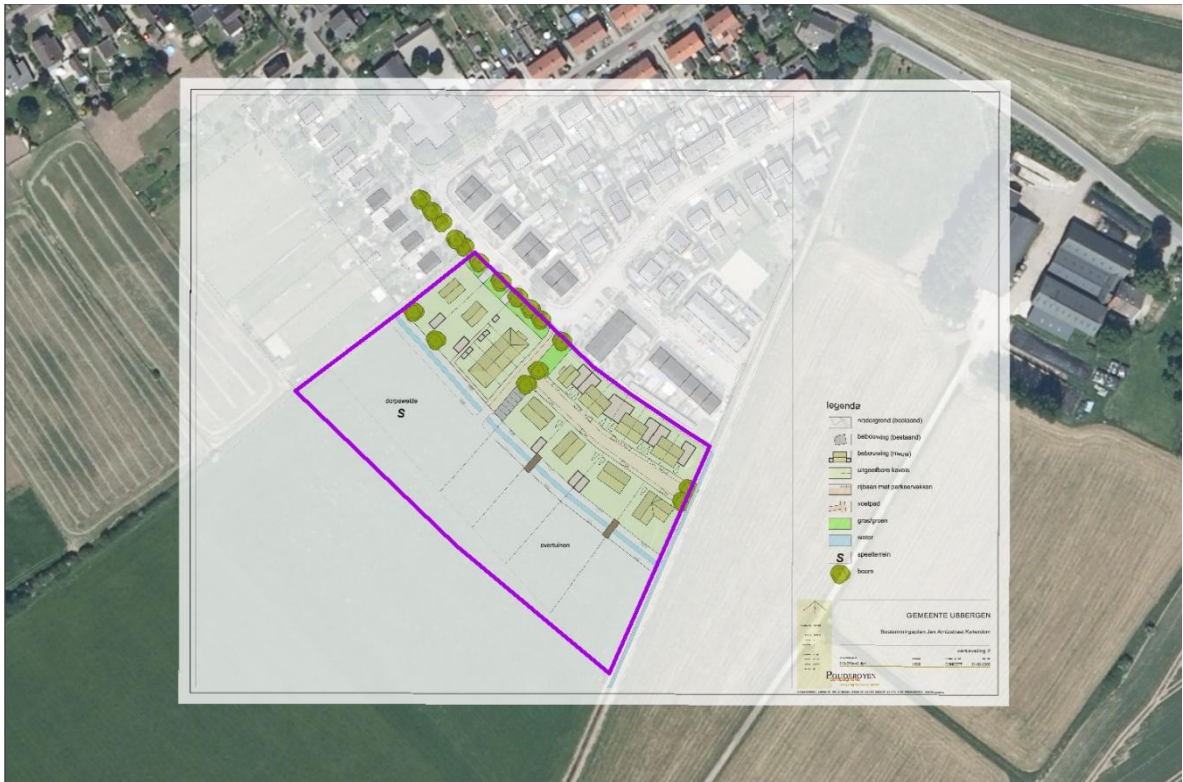
Figuur 1: overzichtkaart van het onderzoeksgebied met daarin een projectie van de geplande bebouwing. Het onderzoeksgebied is met paars omkaderd.

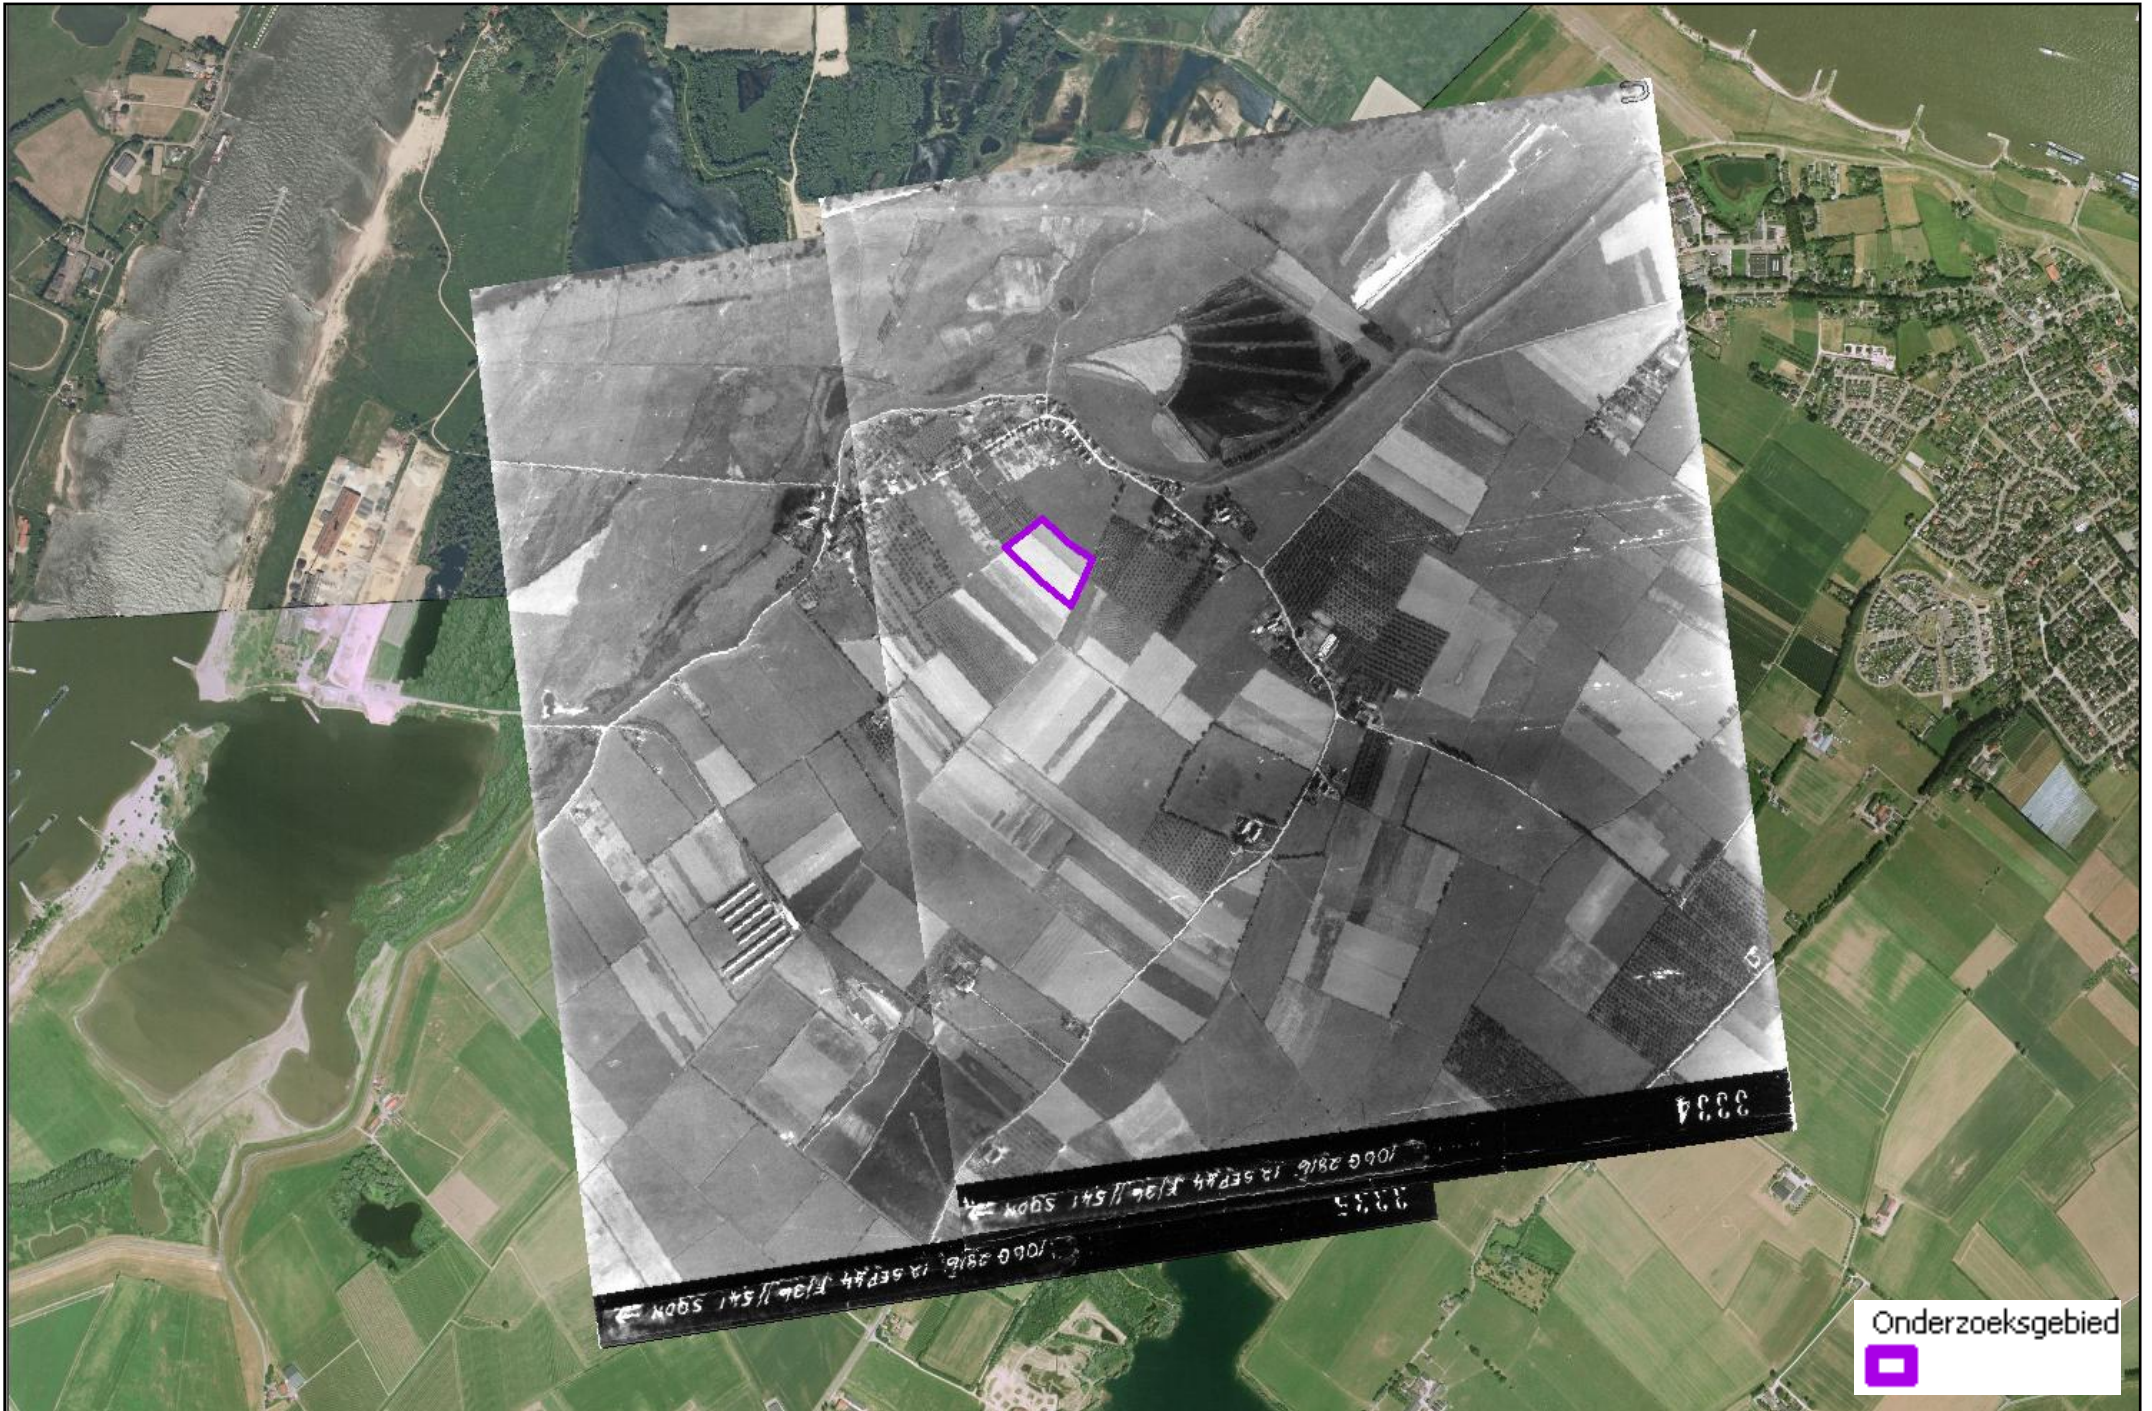
Figuur 8: luchtfoto's van het onderzoeksgebied van 12 september 1944.

Van het onderzoeksgebied "Schoolstraat" te Kekerdom zijn uit het luchtfotoarchief van de Universiteit van Wageningen vier bruikbare foto's geselecteerd welke op 12 september 1944 en 15 maart 1945 door de geallieerde luchtmacht zijn genomen. Op de volgende pagina's treft u een overzicht van de historische luchtfoto's en enkele aanvullende kaarten die op de huidige topografie zijn geprojecteerd.

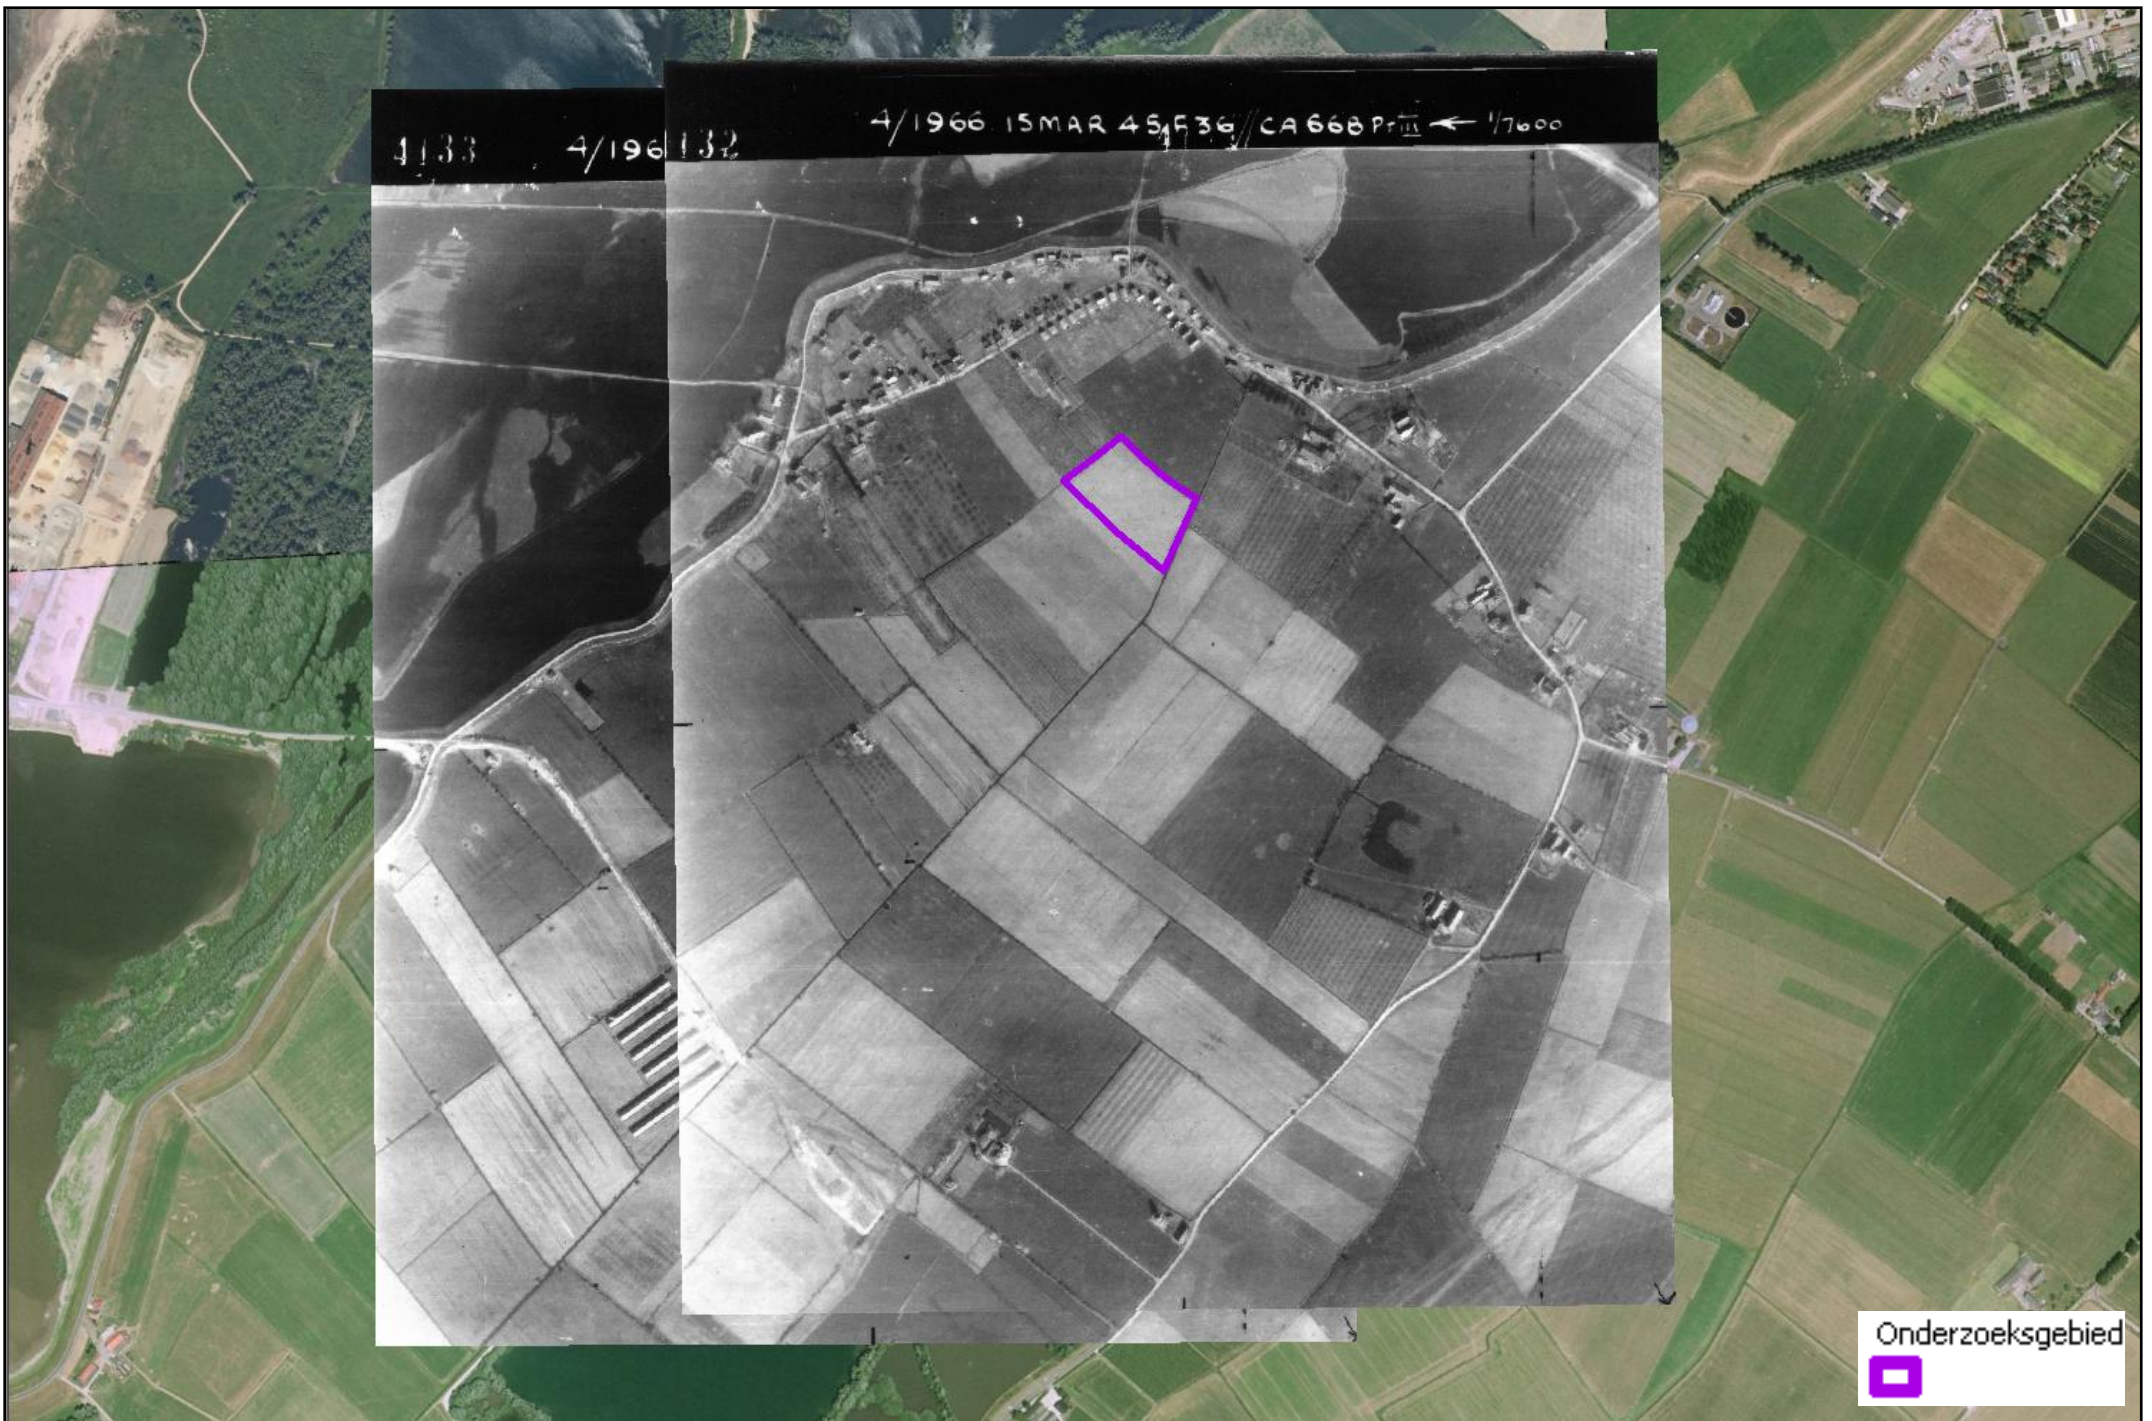
Figuur 9: luchtfoto's van het onderzoeksgebied van 15 maart 1945.

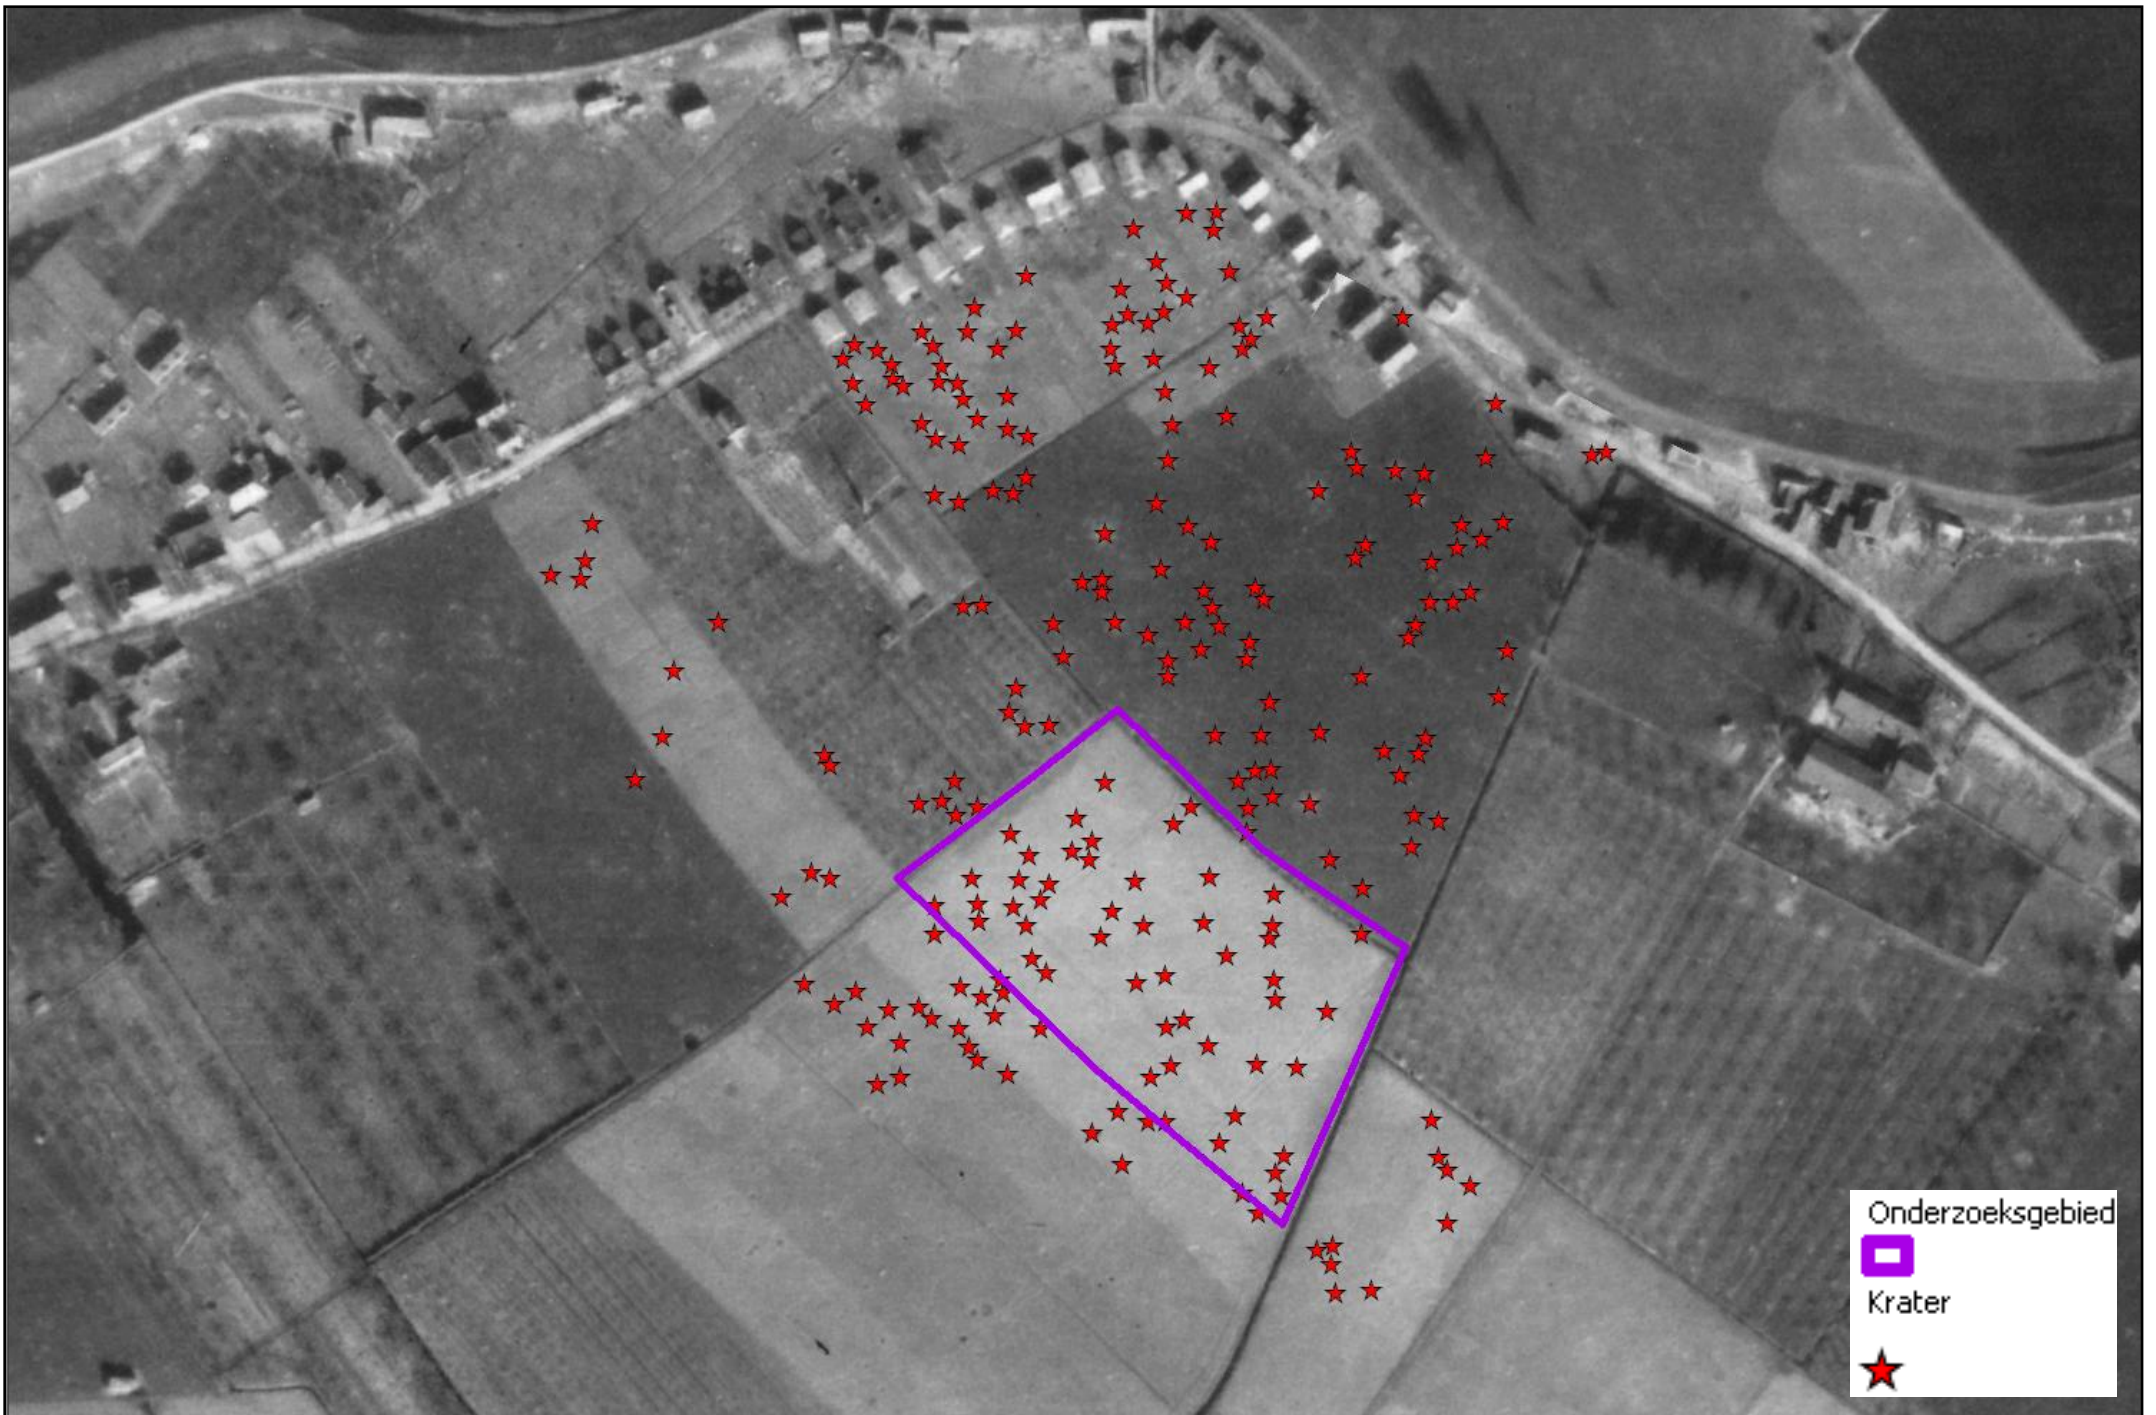
Figuur 10: detail van de luchtfoto van 15 maart 1945 van het onderzoeksgebied met daarop aangegeven: inslagen van artilleriemunitie (granaten).

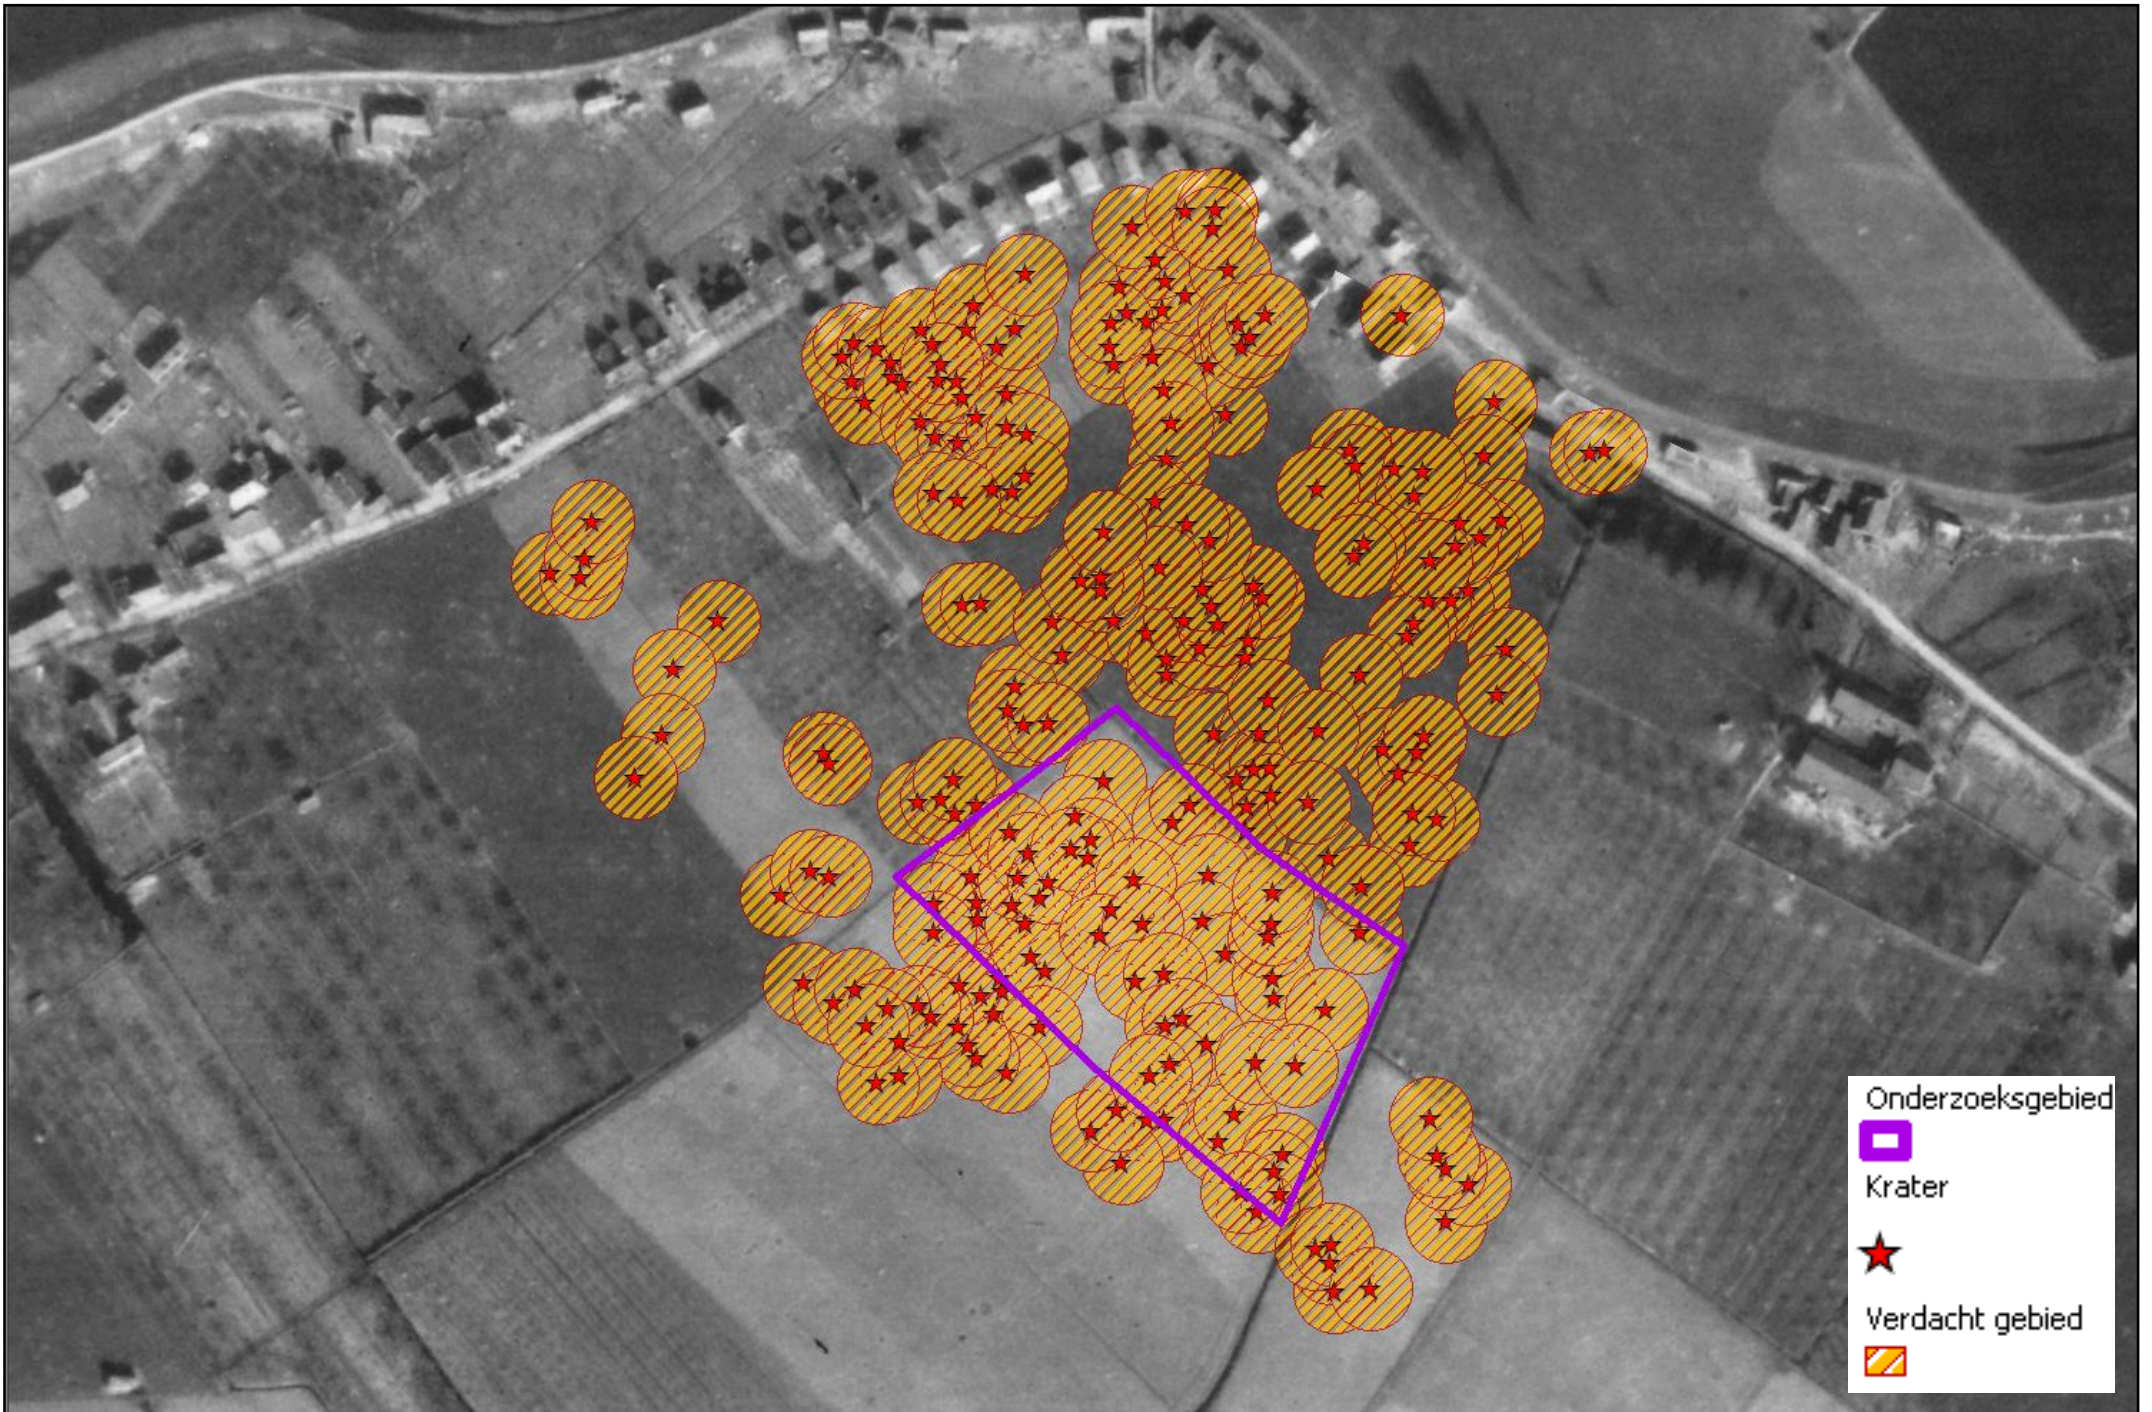
Figuur 11: gebieden verdacht op de aanwezigheid van Conventionele Explosieven (locatie van kraters met een risicostraal van ca. 15 meter).
