**Quick-scan en nader onderzoek  
vleermuizen  
locatie AOC Oost  
Ijsbaanweg en Meester Zwiersweg  
in Twello**

Opdrachtgever: AOC Oost  
Postbus 190  
7240 AD Lochem

Status: **Definitief**  
Datum: 18 mei 2011

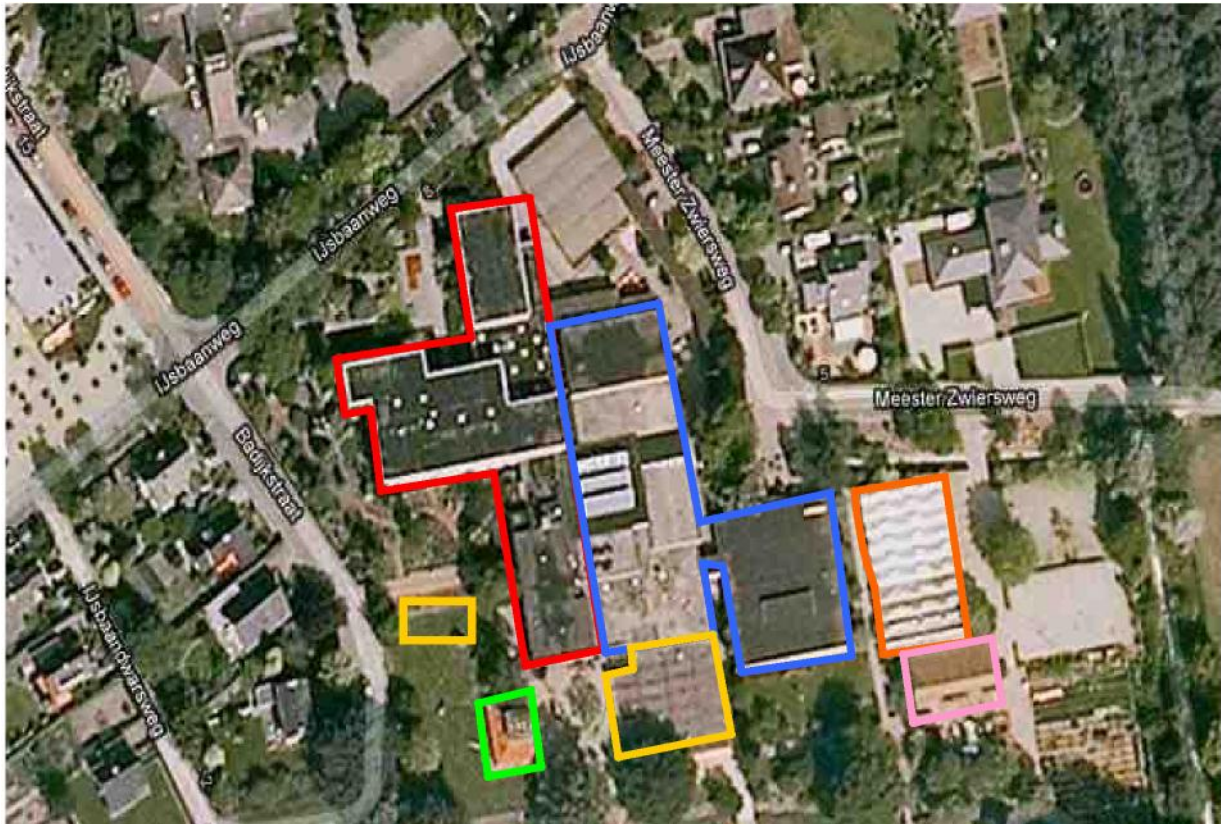
Afbeelding 3: indeling van het complex in eenheden

Het gebouw is gefaseerd gebouwd. Het oudste gedeelte (rood) staat aan de Badijkstraat en IJbaanweg. Dit gebouw is in spouw opgetrokken met open stootvoegen. In de spouw is geen isolatiemateriaal aanwezig. De gevelbetimmering is voorzien van ventilatieopeningen. Deze openingen zijn met gaas afgesloten. Op de hoeken van het gebouw is de ruimte achter de gevelbetimmering toegankelijk. De gevel is plaatselijk met klimop en wingerd begroeit. Het gebouw is uitgevoerd in een platdak met bitumen. Het gebouw bezit geen zolderruimte.

Een nieuwer gedeelte wordt gevormd door de sporthal en de huidige hoofdingang aan de meester Zwiersweg. Dit gedeelte (blauw) is voorzien van een spouwmuur met open stootvoegen. In de spouw bevinden zich isolatieplaten van polystyrenschuim. Het gebouw bezit een plat bitumen dak. Centraal zijn een drietal dakkapellen gebouwd. Dit gedeelte bezit eveneens gevelbetimmeringen.

De ventilatieopeningen in deze gevelplaten zijn voor het overgrote deel met gaas afgedicht. Op enkele plaatsen zijn grotere niet afgedichte openingen aanwezig. Het gebouw bezit geen zolderruimte.

De beide geel/oranje omrande gebouwen zijn tijdelijke huisvestingen die geen toegangen bezitten. Beide gebouwen bezitten een plat dak

De hooimijt/dierenverblijf is groen omcirkeld en biedt aan alle zijde toegang tot de kapconstructie. Onder de pannen is een dakbeschot aanwezig.

Het kassencomplex is met oranje aangegeven en biedt geen mogelijkheden voor vleermuizen.

Ditzelfde geldt voor de kapschuur die uit stalen/aluminium golfplaten is opgetrokken. Onder deze platen zijn de stalen en houten kapspanten zichtbaar.

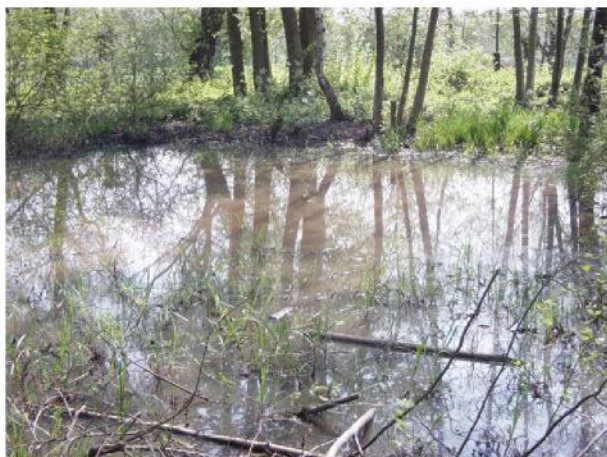
Door de aanwezigheid van een poel in combinatie met weiland, hagen struweel en bos is een geschikt biotoop voor amfibieën aanwezig. Twee soorten, de kleine watersalamander en de bastaard kikker, ook wel middelste kikker genoemd, zijn aangetroffen. Dit zijn soorten van lijst 1 van de flora en faunawet. Voor deze soorten (lijst 1) geldt een algemene ontheffing van de flora- en faunawet.

Niet uitgesloten is dat een meer beschermde soort als de kamsalamander aangetroffen wordt. Van deze soort zijn in de nabijheid, zuidelijk van dit plangebied, enkele voortplantingswateren aanwezig.

Foto 3, de poel achter in het bosje.

Indien de poel en het bosje bij de werkzaamheden worden betrokken dient mogelijk nader onderzoek plaats te vinden naar de kamsalamander. Blijft de poel intact of wordt deze vergroot, voer de werkzaamheden dan bij voorkeur uit in de voor de amfibieën meest gunstige periode, september/oktober.

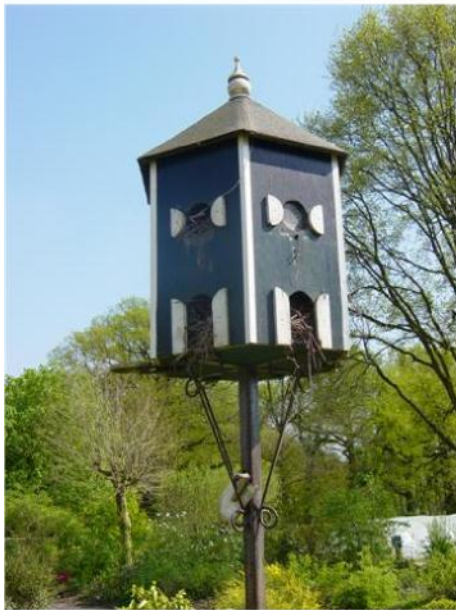
Enkele kauwtjes broeden in de duiventil.

Foto 5, de duiventil met broedende kauwtjes

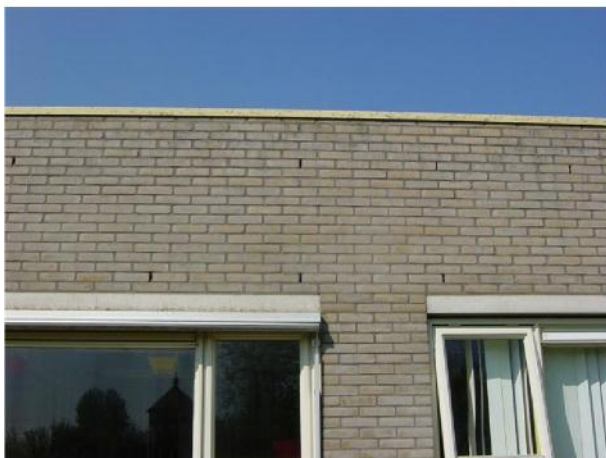
Foto 6, open stoot voegen aan de zuidzijde van het complex. De spouw is voorzien van polystyreenplaten

Minimaal 7 maar liefst 14 dagen voorafgaande aan de daadwerkelijke sloop moeten aan de bovenzijde en onderzijde van de gevel grotere gaten worden gemaakt. Hierdoor gaat de spouwmuur tochten en zullen eventueel aanwezige vleermuizen een ander veilig onderkomen zoeken. Dit zelfde geldt voor de gevelbeplating. Door deze deels te verwijderen zullen ook hier de omstandigheden verder afnemen.

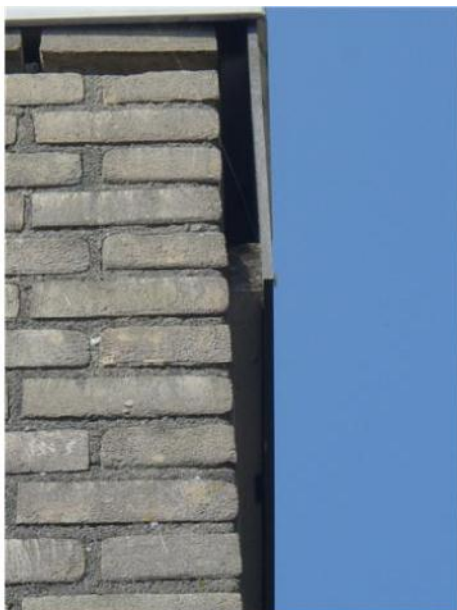
De gevelbetimmering is over het algemeen goed afgedicht. Vleermuizen hebben vrijwel geen kans om zich achter de gevelplaten te vestigen. Op enkele plaatsen ontbreken afdichtingen en zijn en spleten aanwezig waardoor een beperkte toegang mogelijk is. De beplating bevindt zich echter vol in de zon. Ook hier zullen de temperaturen hoog kunnen oplopen.

Foto 7, opening in de gevelplaten, vooral op de hoeken zijn er mogelijkheden voor vleermuizen om in te vliegen.

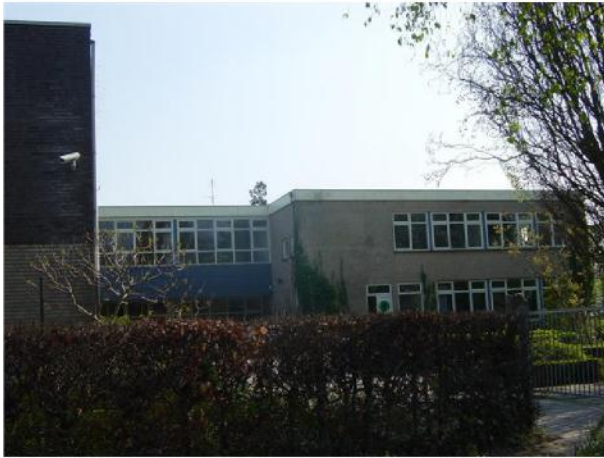
In- of uitvliegende vleermuizen zijn niet waargenomen. De school is in principe geschikt voor het huisvesten van vleermuizen. Zeker het oude gedeelte van de school zonder isolatiemateriaal en plaatselijke muurbegroeiing is geschikt voor vleermuizen. Rondom dit gedeelte is ook de meeste opgaande beplanting aanwezig. Het nieuwere gedeelte met isolatieplaten is minder geschikt.

Het platte dak van de gehele school maakt dat de temperatuur van het dak en daarmee van de muur in de zomer periode flink kan oplopen. In combinatie met de afwezigheid van vocht worden de omstandigheden voor vleermuizen minder geschikt zo niet ongeschikt. Aan de zijde aan de Badijkstraat/IJsbaanweg, de oudbouw, is door de aanwezigheid van veel groen op de muren de situatie minder extreem. Hierdoor zijn de muren beter geschikt voor vleermuizen om te verblijven.

Foto 10, de school aan de zijde IJsbaanweg/Badijkstraat. In de sortimentstuin aan deze zijde is in de nacht de meeste vleermuis activiteit waargenomen. Hier zijn de spouwmuren vrij van isolatie.

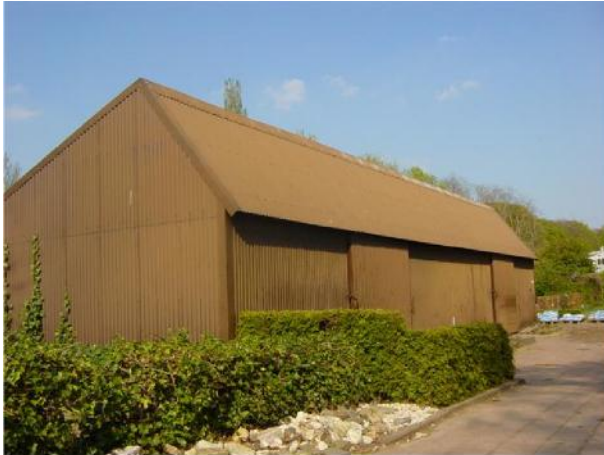
Foto 13, de kapschuur van staalplaat.

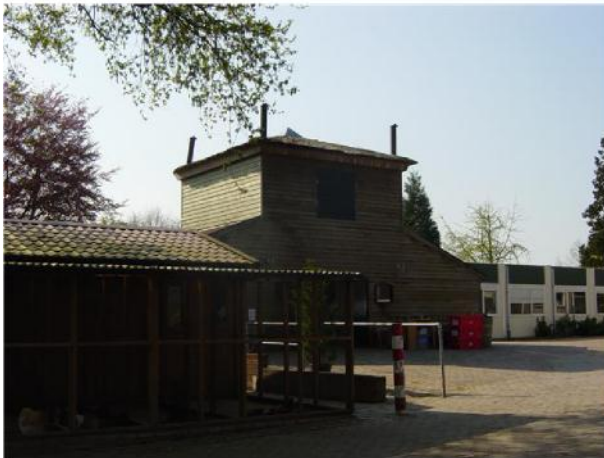
Op het terrein zijn de huismus, de roek en de kleine bonte specht waargenomen. Nesten van deze soorten zijn het jaarrond beschermd. Dit betekent dat ook buiten het broedseizoen rekening gehouden moet worden met deze soorten. De roek heeft zijn nesten gebouwd in een kolonie rondom het gemeentekantoor en de basisschool aan de IJsbaanweg. In de aanwezige bomen direct rondom de school zijn geen holten van de specht aangetroffen. De huismus kan verblijven onder de pannen van de hooimijt of de voliëre. De school zelf is door het platte dak ongeschikt voor de huismus.

Foto 14, de hooimijt/ dierenverblijf met mogelijke inwoning van huismussen.

Wordt de hooimijt of voliëre afgebroken dan dient hier nader onderzoek plaats te vinden naar de aanwezigheid van de huismus. Worden vervolgens nesten aangetroffen dan zijn mogelijk mitigerende maatregelen noodzakelijk om deze soort ook in de toekomst een verblijfplaats te geven. De wet geeft aan in de toelichting hoe te handelen indien een jaarrond beschermd nest wordt aangetroffen.

In de hooimijt/dierenverblijf kunnen huismussen aanwezig zijn. Door de komende periode, dagelijks, een logboek bij te houden ofwel of geen huismussen zijn gesignaleerd, ontstaat vanzelf een beeld over de aanwezigheid van deze soort. Dit kan worden uitgevoerd door iemand van school die voldoet aan de eisen die gesteld zijn aan onderzoekers, zie kader, maar ook door een dierenverzorger die dagelijks aanwezig is. Zijn huismussen aanwezig dan moet de beoordeling zoals op pagina 12 staat vermeld worden uitgevoerd.

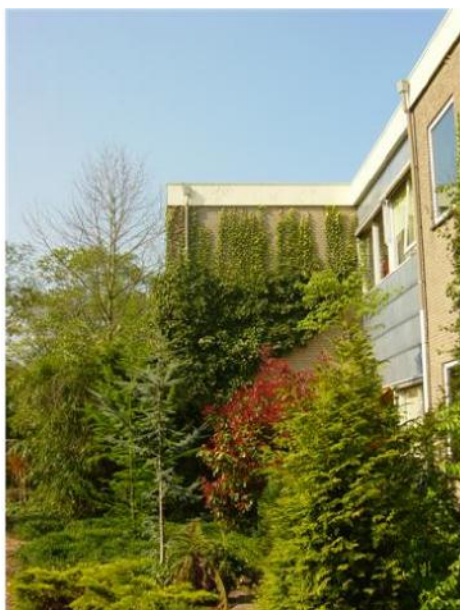
Foto 16, de school aan de zijde van de Badijkstraat. De muren aan de zijde van de sortimentstuin zijn flink begroeid
