## Quick-scan natuuronderzoek Twelloseweg 51 Terwolde

Opdrachtgever: De heer de Weerd  
p/a Twelloseweg 51  
7396 BK Terwolde

Datum: 18 juli 2016

Uitvoering: Foreest Groen Consult  
Van Pallandtlaan 10  
6998 AW Laag-Keppel  
T 0314 642221  
F 0314 380332  
E-mail [info@foreestgroenconsult.nl](mailto:info@foreestgroenconsult.nl)  
[Http://www.foreestgroenconsult.nl](http://www.foreestgroenconsult.nl)

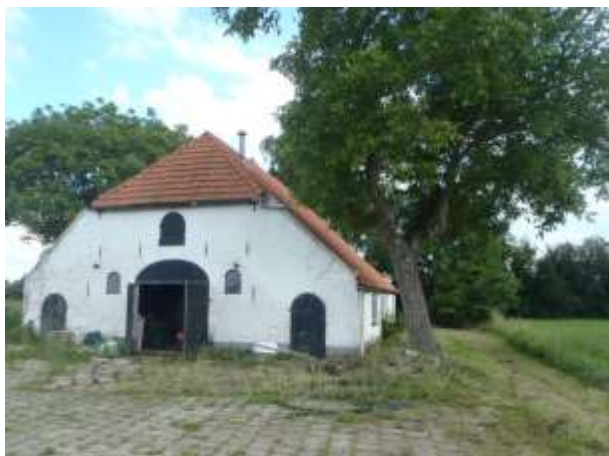
Foto 1, de te slopen boerderij vanuit noordelijke richting. Rechts op de foto de walnoot met holten die behouden blijft.

Het plangebied is vrij kaal. In de paar bomen die nabij de te slopen woning staan zijn voor vogels mogelijkheden om te nestelen. Een van de walnoten, de boom westelijk van de woning heeft bovendien enkele holten. Deze boom wordt niet verwijderd.

In de tuin staan enkele bomen. Alleen de walnoot aan de westzijde van de woning heeft enkele holten die door vleermuizen gebruikt kunnen worden. Deze boom blijft staan. De overige bomen op het terrein hebben geen holten of spleten die door de soortgroep gebruikt kunnen worden.

De flora en faunawet wordt voor de soortgroep vleermuizen niet overtreden als de walnoot aan de westzijde van de woning blijft staan. Nader onderzoek is onder deze voorwaarde niet noodzakelijk.

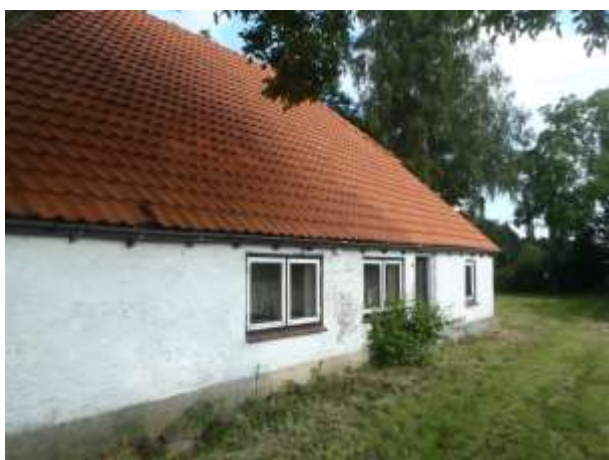
Foto 2, de westgevel van de boerderij

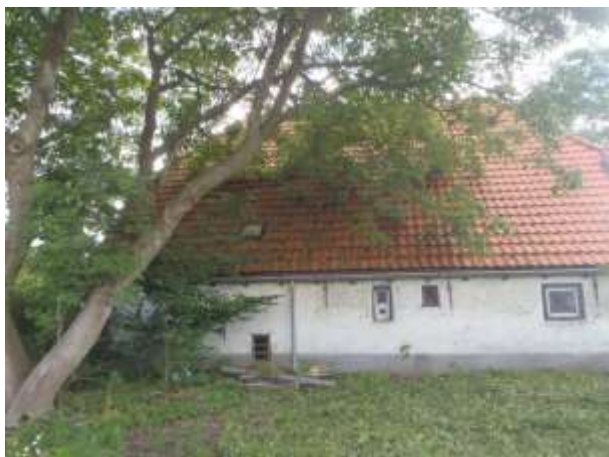
Foto 3: de oostgevel van de boerderij met linksonder het kleine kelderraam met tralie.

Onder de opkamer is een kelder aanwezig deze is leeg. Via een openstaand raam is deze kelder toegankelijk voor dieren.

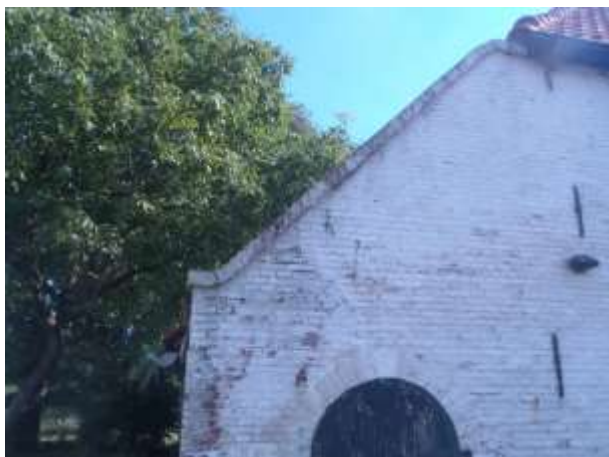
Foto 4, detail achtergevel, gemetselde rollaag met nog juist zichtbaar het wolfseinde met goot (noordgevel)

Aan de achterzijde van de woning is op de muur een gemetselde rollaag aanwezig. Aan de voorzijde van het dak is een windveer aanwezig waarbij de opstaande planken zijn weggerot.

Onder de wolfseinden zijn goten aangebracht. De goot en de kantplanken sluiten nauw aan op de muren.

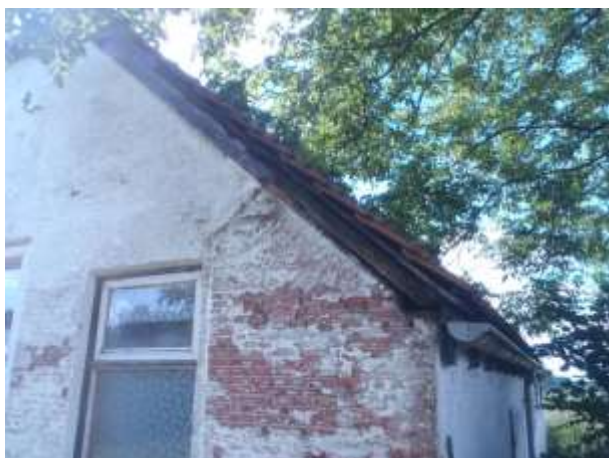
Foto 5, de windveer waarvan het opstaande deel is verrot. Op deze locatie bevonden zich oude nesten van de huismus.

Hier zijn onder de pannen oude verweerde nesten van de huismus aanwezig.

De woning zelf is in het verleden van belang geweest voor de huismus. Onder de pannen aan de voorzijde van de woning (zuid) zijn meerdere oude verweerde nesten van de huismus aangetroffen. De plantaardige materialen waren volledig uitgedroogd en grotendeels verbrokkeld. Het betrof hier oude nesten van de huismus. De soort zelf is niet waargenomen in de 2uur dat het veldonderzoek heeft geduurd. Het plangebied is na het stoppen van het boerenbedrijf snel minder geschikt geraakt voor deze soort. In het gebied zijn vrijwel geen groene elementen waarin de vogels overdag kunnen schuilen, water ontbreekt en ook zandige plekken zijn schaars. Het voedsel dat gemorst werd toen de boerderij nog actief was is er niet meer. De locatie is hierdoor al langere tijd niet meer van belang voor de huismus.

Geadviseerd wordt om buiten het broedseizoen van de vogels de woning en de nog aanwezige beplanting te slopen. Hiermee wordt voorkomen dat een nest van een vogel wordt verstoord en een overtreding ontstaat ten aanzien van de flora- en faunawet.

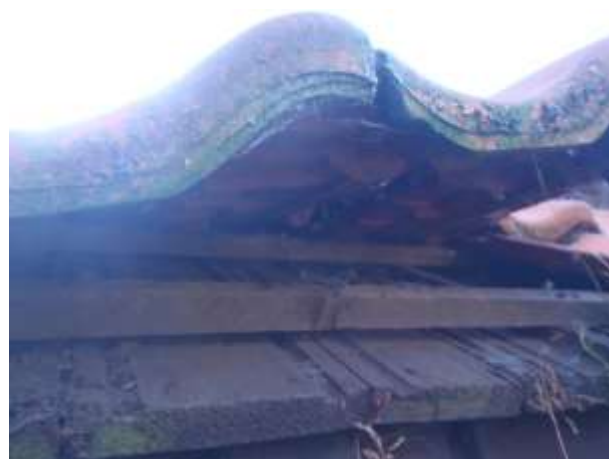
Foto 6, opgelichte pannen met daaronder de constructie van dakbeschot met panlatten

Het huis heeft een pannendak met daaronder een dakbeschot van planken. De vorsten zijn met cement afgedicht. Het dak rust op massieve muren.

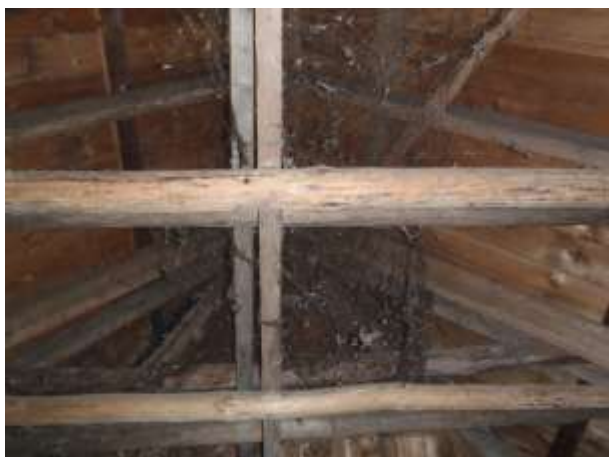
**Foto 7**, de zolder met de dakconstructie en het vele spinrag in de nok van de zoldering.

De zolder is geheel open alleen boven het voorhuis is hier een kamer ingetimmerd. Boven deze kamer loopt de zolder door. Onder de planken van het dakbeschot is een constructie van bezaagde- en rondhoutenbalken aanwezig. Tussen deze balken is overal veel spinrag aanwezig.

De woning is van geen belang voor vleermuizen. De woning heeft massieve muren zonder schuilplaatsen voor deze soortgroep. De zolder boven het achterhuis en woning hangt dik vol met spinrag. Op de zolder zijn geen sporen van vleermuizen aangetroffen, nergens zijn uitwerpselen of afgebeten vlindervleugels aangetroffen. Het pannendak is vrijwel ongeschikt omdat dit geen doorgang biedt naar andere holle ruimten, deze ontbreken. De aanwezigheid van vleermuizen kan hierdoor worden uitgesloten.

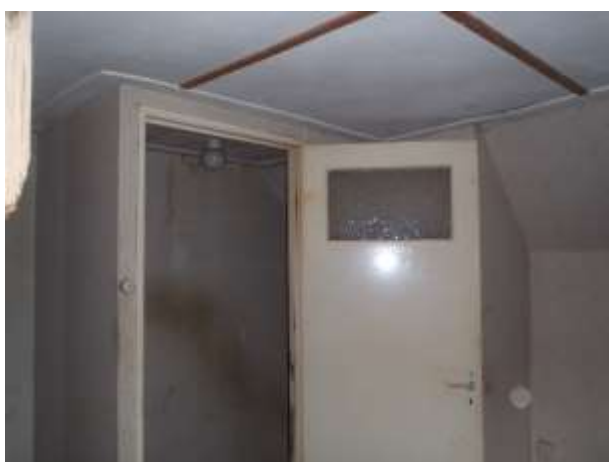
**Foto 8**, slaapkamer op verdieping, zachtboard plafond is direct tegen de balklaag aangemaakt. Tussen de balken ligt isolatiemateriaal aan de bovenzijde bevinden zich geen vloerplanken.

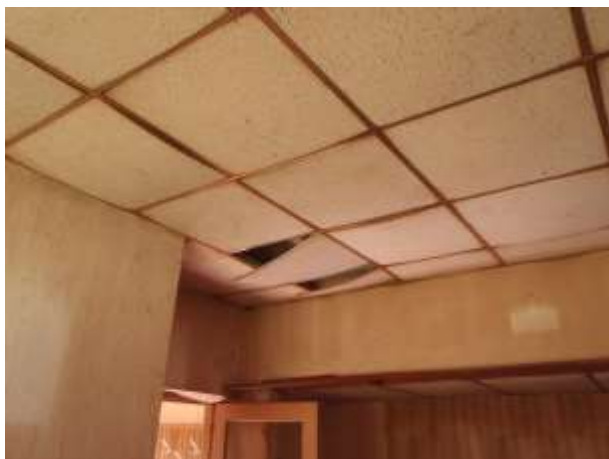
**Foto 9**, plafond in het woongedeelte van platen zachtboard onder de balklaag.

De binnenmuren zijn massief. In het woongedeelte is onder de zolder balken een plafond aangebracht. De deuren en ramen zijn nog gesloten en dicht.
