**Rapport**  
**Verkennd bodemonderzoek NEN 5740**  
Zonnenbergstraat 47 Wilp

Projectnummer: 20047

Datum: 25 mei 2020

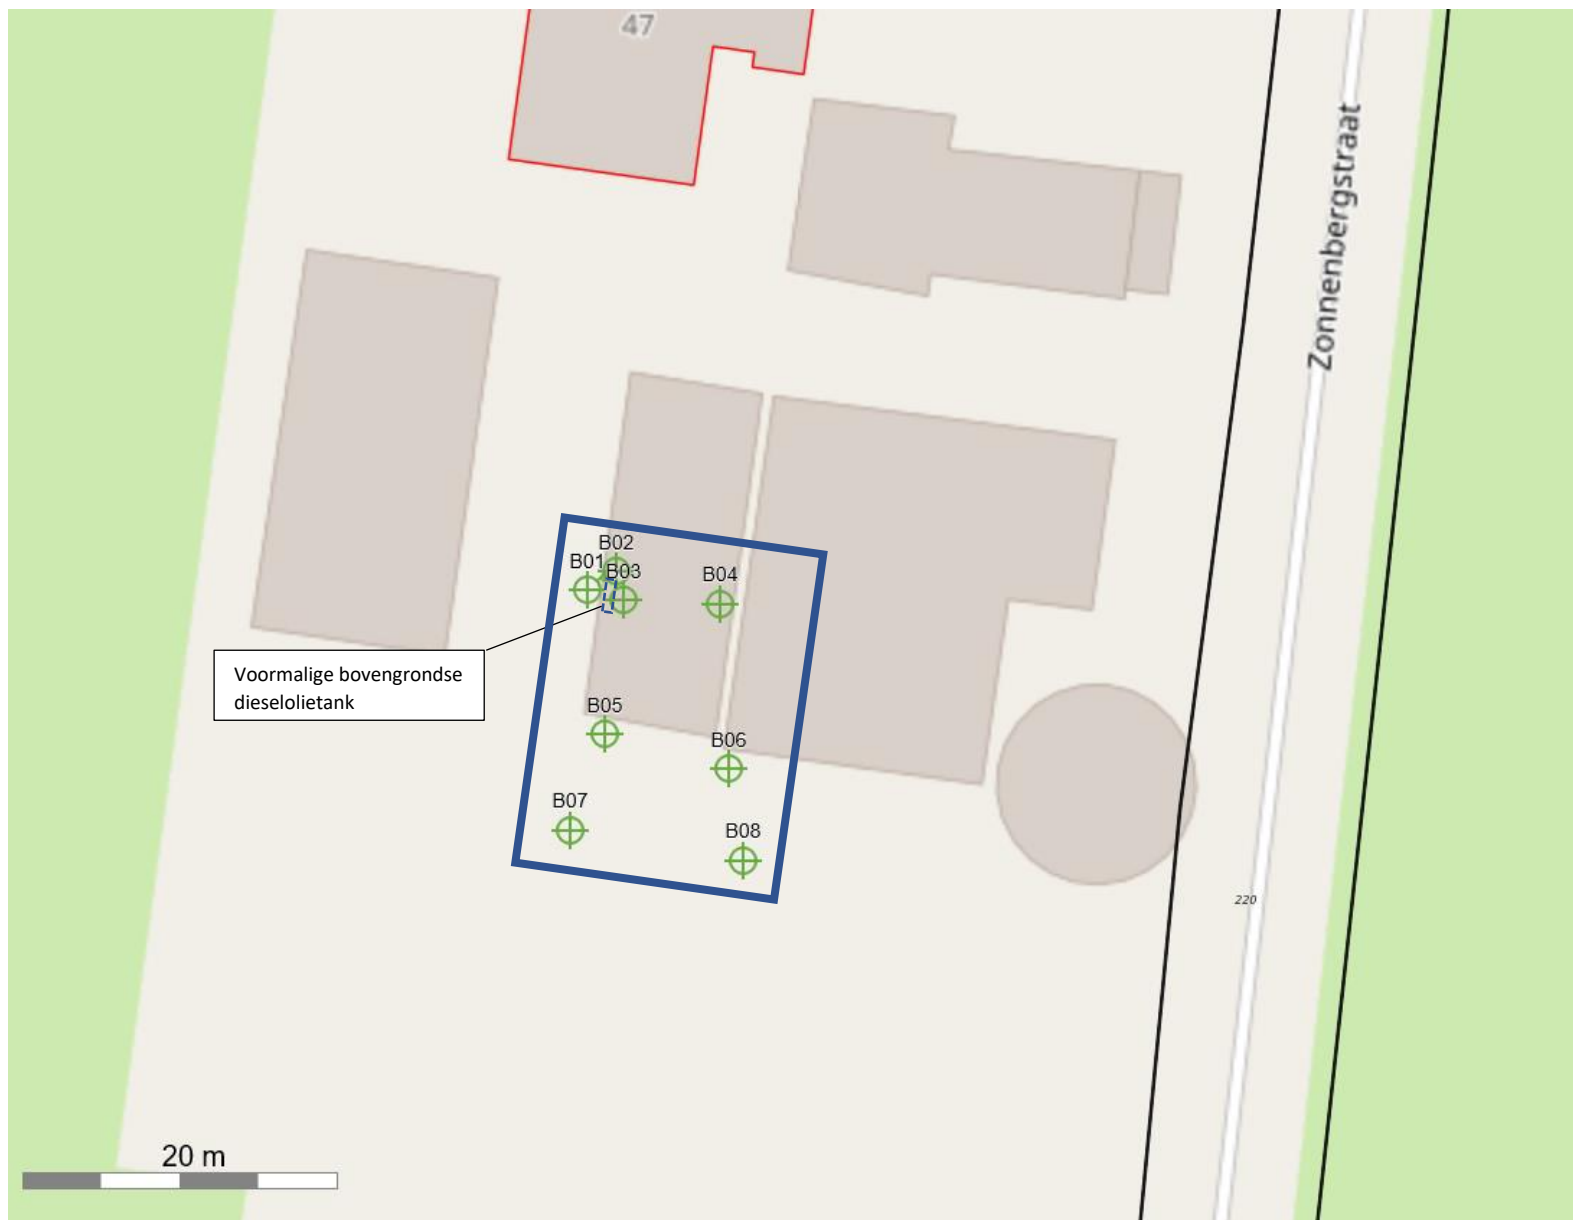
## **Bijlage 2: Situatietekening**

## Situering meetpunten

Zonnenbergstraat 47 te Wilp

De veldwerkzaamheden zijn op 27-02-2020 en 06-03-2020 uitgevoerd door erkende monsternemer dhr. A. de Graaf van Boluwa Eco Systems BV en bestaan uit:[zie voor de situatie van de boringen bijlage 2]

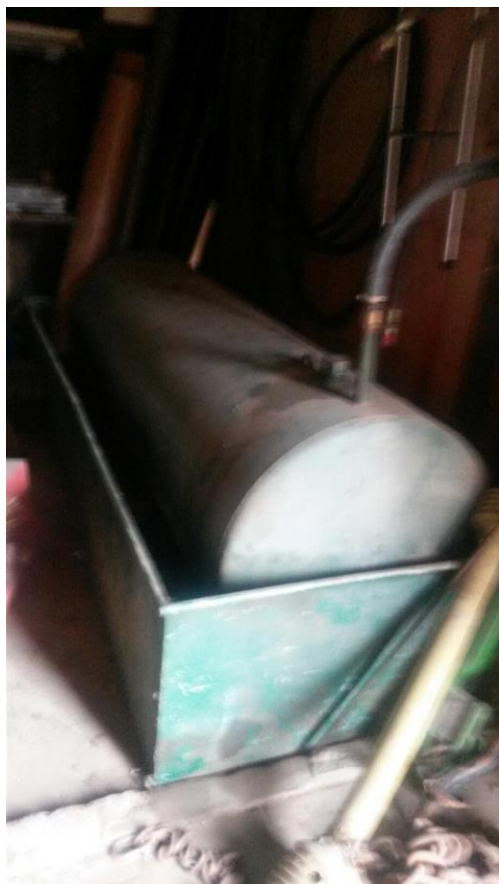
#### Tanks voor opslag van vloeibare brandstoffen (bovengronds) (§ 4.1.3. AB/ § 4.1.3.1 AR)

| Controlepunten | Voldoet | Voldoet niet | nvt | Opmerking |
|---|---|---|---|---|
| Is sprake van kleinschalige aflevering vloeibare brandstof (niet voor wegvervoer, alleen eigen gebruik, jaarverbruik < 25.000 l) | | X | | Enkelwandige tank (geen mangat) in lekbak – geen installatiecertificaat. Verbruik op jaarbasis minder dan 25.000 liter. |

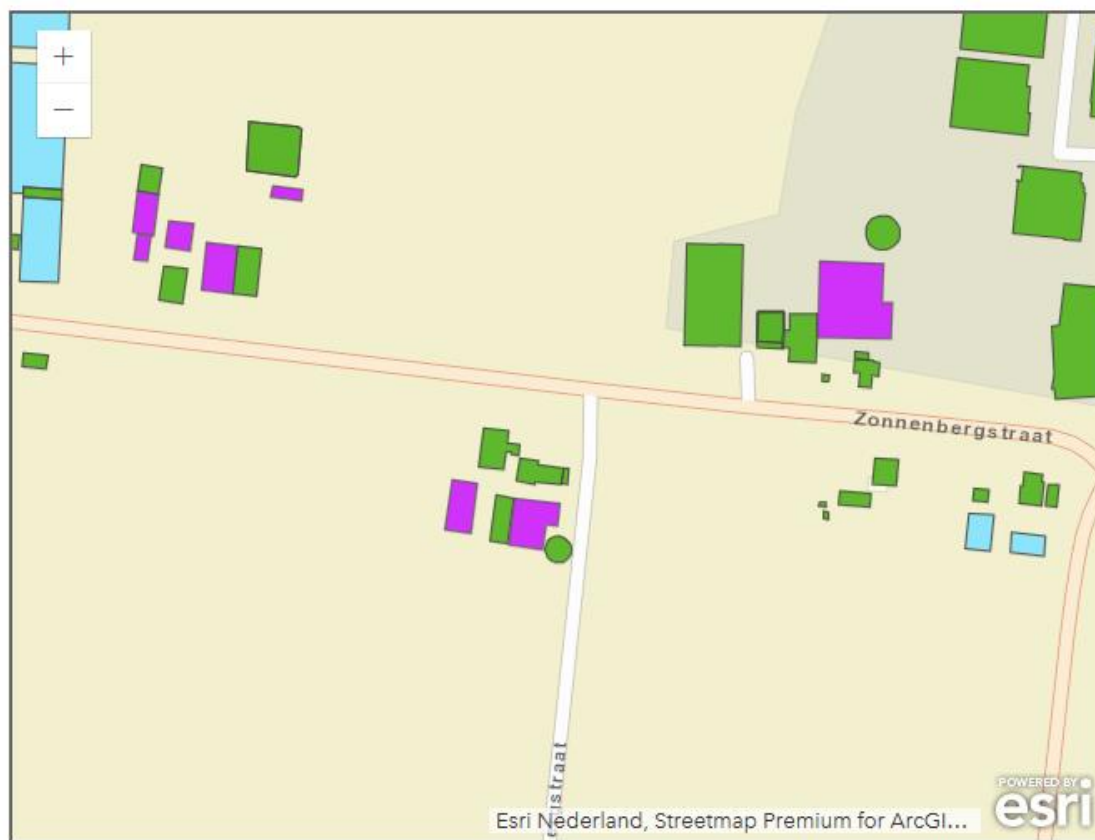
# Asbestdakenkaart Gelderland

- Asbest aanwezig
- Verdacht, mogelijk asbest aanwezig

- Gesaneerd / sloopmelding verleend
- Niet verdacht / gesloopt

Uit de asbestdakenkaart van de provincie Gelderland blijkt dat op de locatie Zonnenbergstraat 47 een tweetal stallen voorzien zijn van asbestverdachte dakbedekking (voormalige jongveeststal en ligboxenstal/melkstal).
