## Notitie

Referentienummer  
335126

Datum  
13 mei 2014

Boominventarisatie Campus WUR Wageningen, Campus Plaza en 3<sup>e</sup> kwadrant

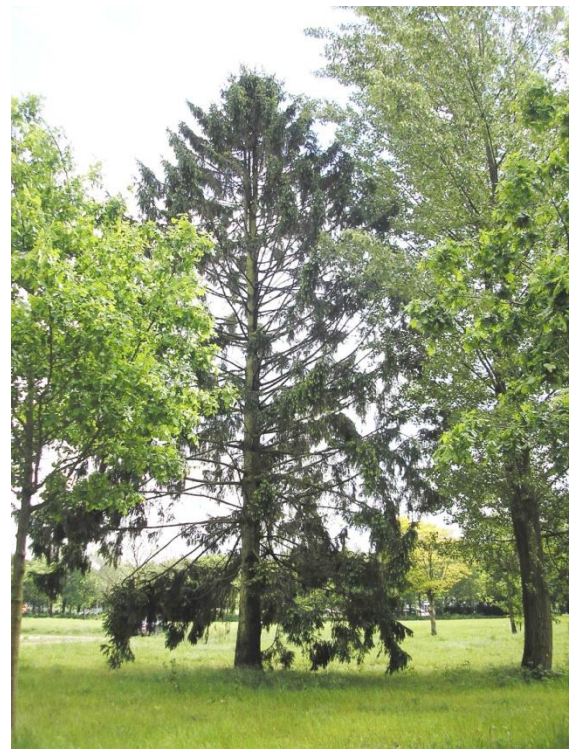
**foto 10**

5	Sitkaspar	1	170	10-15	8	vrije veld	geen	geen	nee	nee	redelijk	open, eenzijdig, dubbele top	goed					X	ja	matige kroon, foto 10	
6	Italiaanse populier	1	130	10-15	6	vrije veld	geen	geen	nee	nee	goed	eenzijdig	goed					X	ja	bomen dicht op elkaar, gevaar windworp, foto 11,12	
7	Italiaanse populier	1	130	10-15	6	vrije veld	geen	geen	nee	nee	goed	eenzijdig	goed					X	ja	bomen dicht op elkaar, gevaar windworp, foto 11,12	
8	Italiaanse populier	1	120	10-15	6	vrije veld	geen	geen	nee	nee	goed	eenzijdig	goed					X	ja	gevaar voor windworp, foto 13	
9	ruwe berk	1	90	10-15	5	vrije veld	geen	geen	nee	nee	goed	eenzijdig	kleine stamomtrek					X	ja	redelijke boom, foto 14	
10	Italiaanse populier	1	80	10-15	4	vrije veld	geen	geen	nee	nee	goed	eenzijdig	kleine stamomtrek					X	ja	iele groeiwijze gevaar voor windworp, foto 15	
11	kraakwilg	1	155	10-15	6	vrije veld	geen	geen	nee	nee	goed	redelijk	goed					X	ja	redelijke boom, foto 16

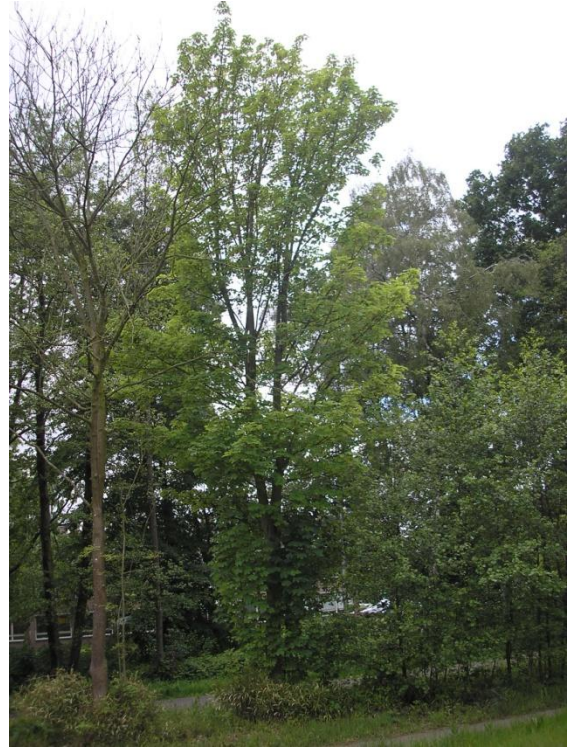
**foto 17**

12	gewone esdoorn	1	95	10-15	5	langs voetpad	geen	geen	nee	nee	goed	dubbele top	goed					X	ja	slechte kroon, foto 17	
13	lijsterbes	1	80	5-10	5	langs voetpad	geen	geen	nee	nee	zeer slecht	dood		dood hout			X		nee	boom nagenoeg dood, foto 18	
14	lijsterbes	1	70	5-10	5	langs voetpad	geen	geen	nee	nee	zeer slecht	dood		dood hout			X		nee	boom nagenoeg dood, foto 18	
15	zomereik	3 stam	130	10-15	10	langs voetpad	geen	geen	mogelijk	waardevol	goed	achterstallige snoei	goed	dood hout					X	ja	goede, vrijstaande dichte, brede boom, foto 19, 20
16	taxodium	1	315	20+	10	langs voetpad	geen	geen	ja	zeer waardevol	goed	eenzijdig	goed	eenzijdige snoei					X	ja	waardevol, tot ca. 10 m. eenzijdige kroon (gesnoeid), foto 21, 22
17	zomereik	1	20	5-10	4	langs fietspad	geen	geen	ja	laan	slecht	onevenwichtig	kleine stamomtrek				X		nee	slechte boom in aangeplante rij langs fietspad, foto 23, 24	
18	zomereik	1	100	5-10	6	langs fietspad	geen	geen	ja	laan	slecht	redelijk	goed			bastbeschadiging	X		ja	matige boom in aangeplante rij langs fietspad, foto 25, 27

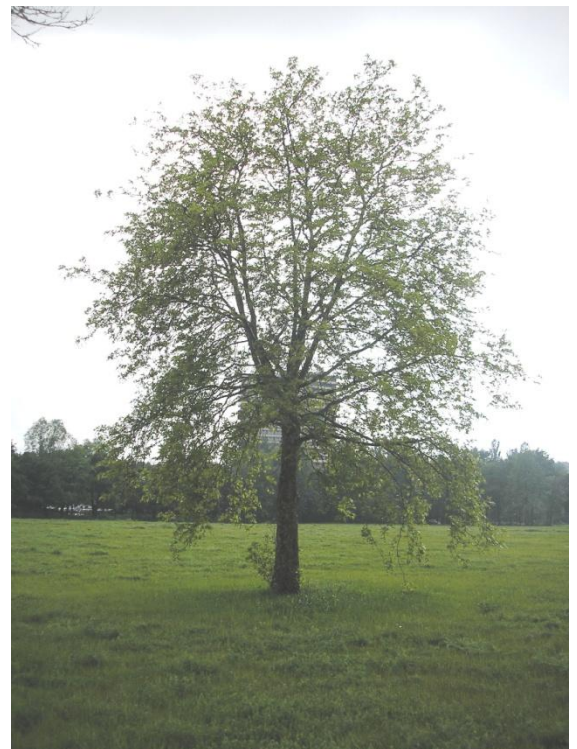
**foto 26**

19	Oosterse plataan	1	160	10-15	8	vrije veld	geen	geen	mogelijk	waardevol	goed	goed	goed						X	ja	goede boom, foto 26
20	zwarte els	1	80	5-10	5	vrije veld	geen	geen	nee	nee	goed	eenzijdig	goed			bastbeschadiging	X		ja	slechte boom, foto 32, 33	
21	zwarte els	1	100	5-10	5	vrije veld	geen	geen	nee	nee	matig	eenzijdig	goed					X	ja	matige boom, foto 34	
22	zwarte els	1	100	5-10	5	vrije veld	geen	geen	nee	nee	goed	eenzijdig	goed					X	ja	redelijke boom, foto 32	
23	vederesdoorn	2 stam	120	5-10	6	vrije veld	ja	geen	nee	nee	matig	onevenwichtig	goed	dood hout		scheuren en rot	X		ja	zeer slechte boom, foto 28, 29, 30, 31	
24																					
25

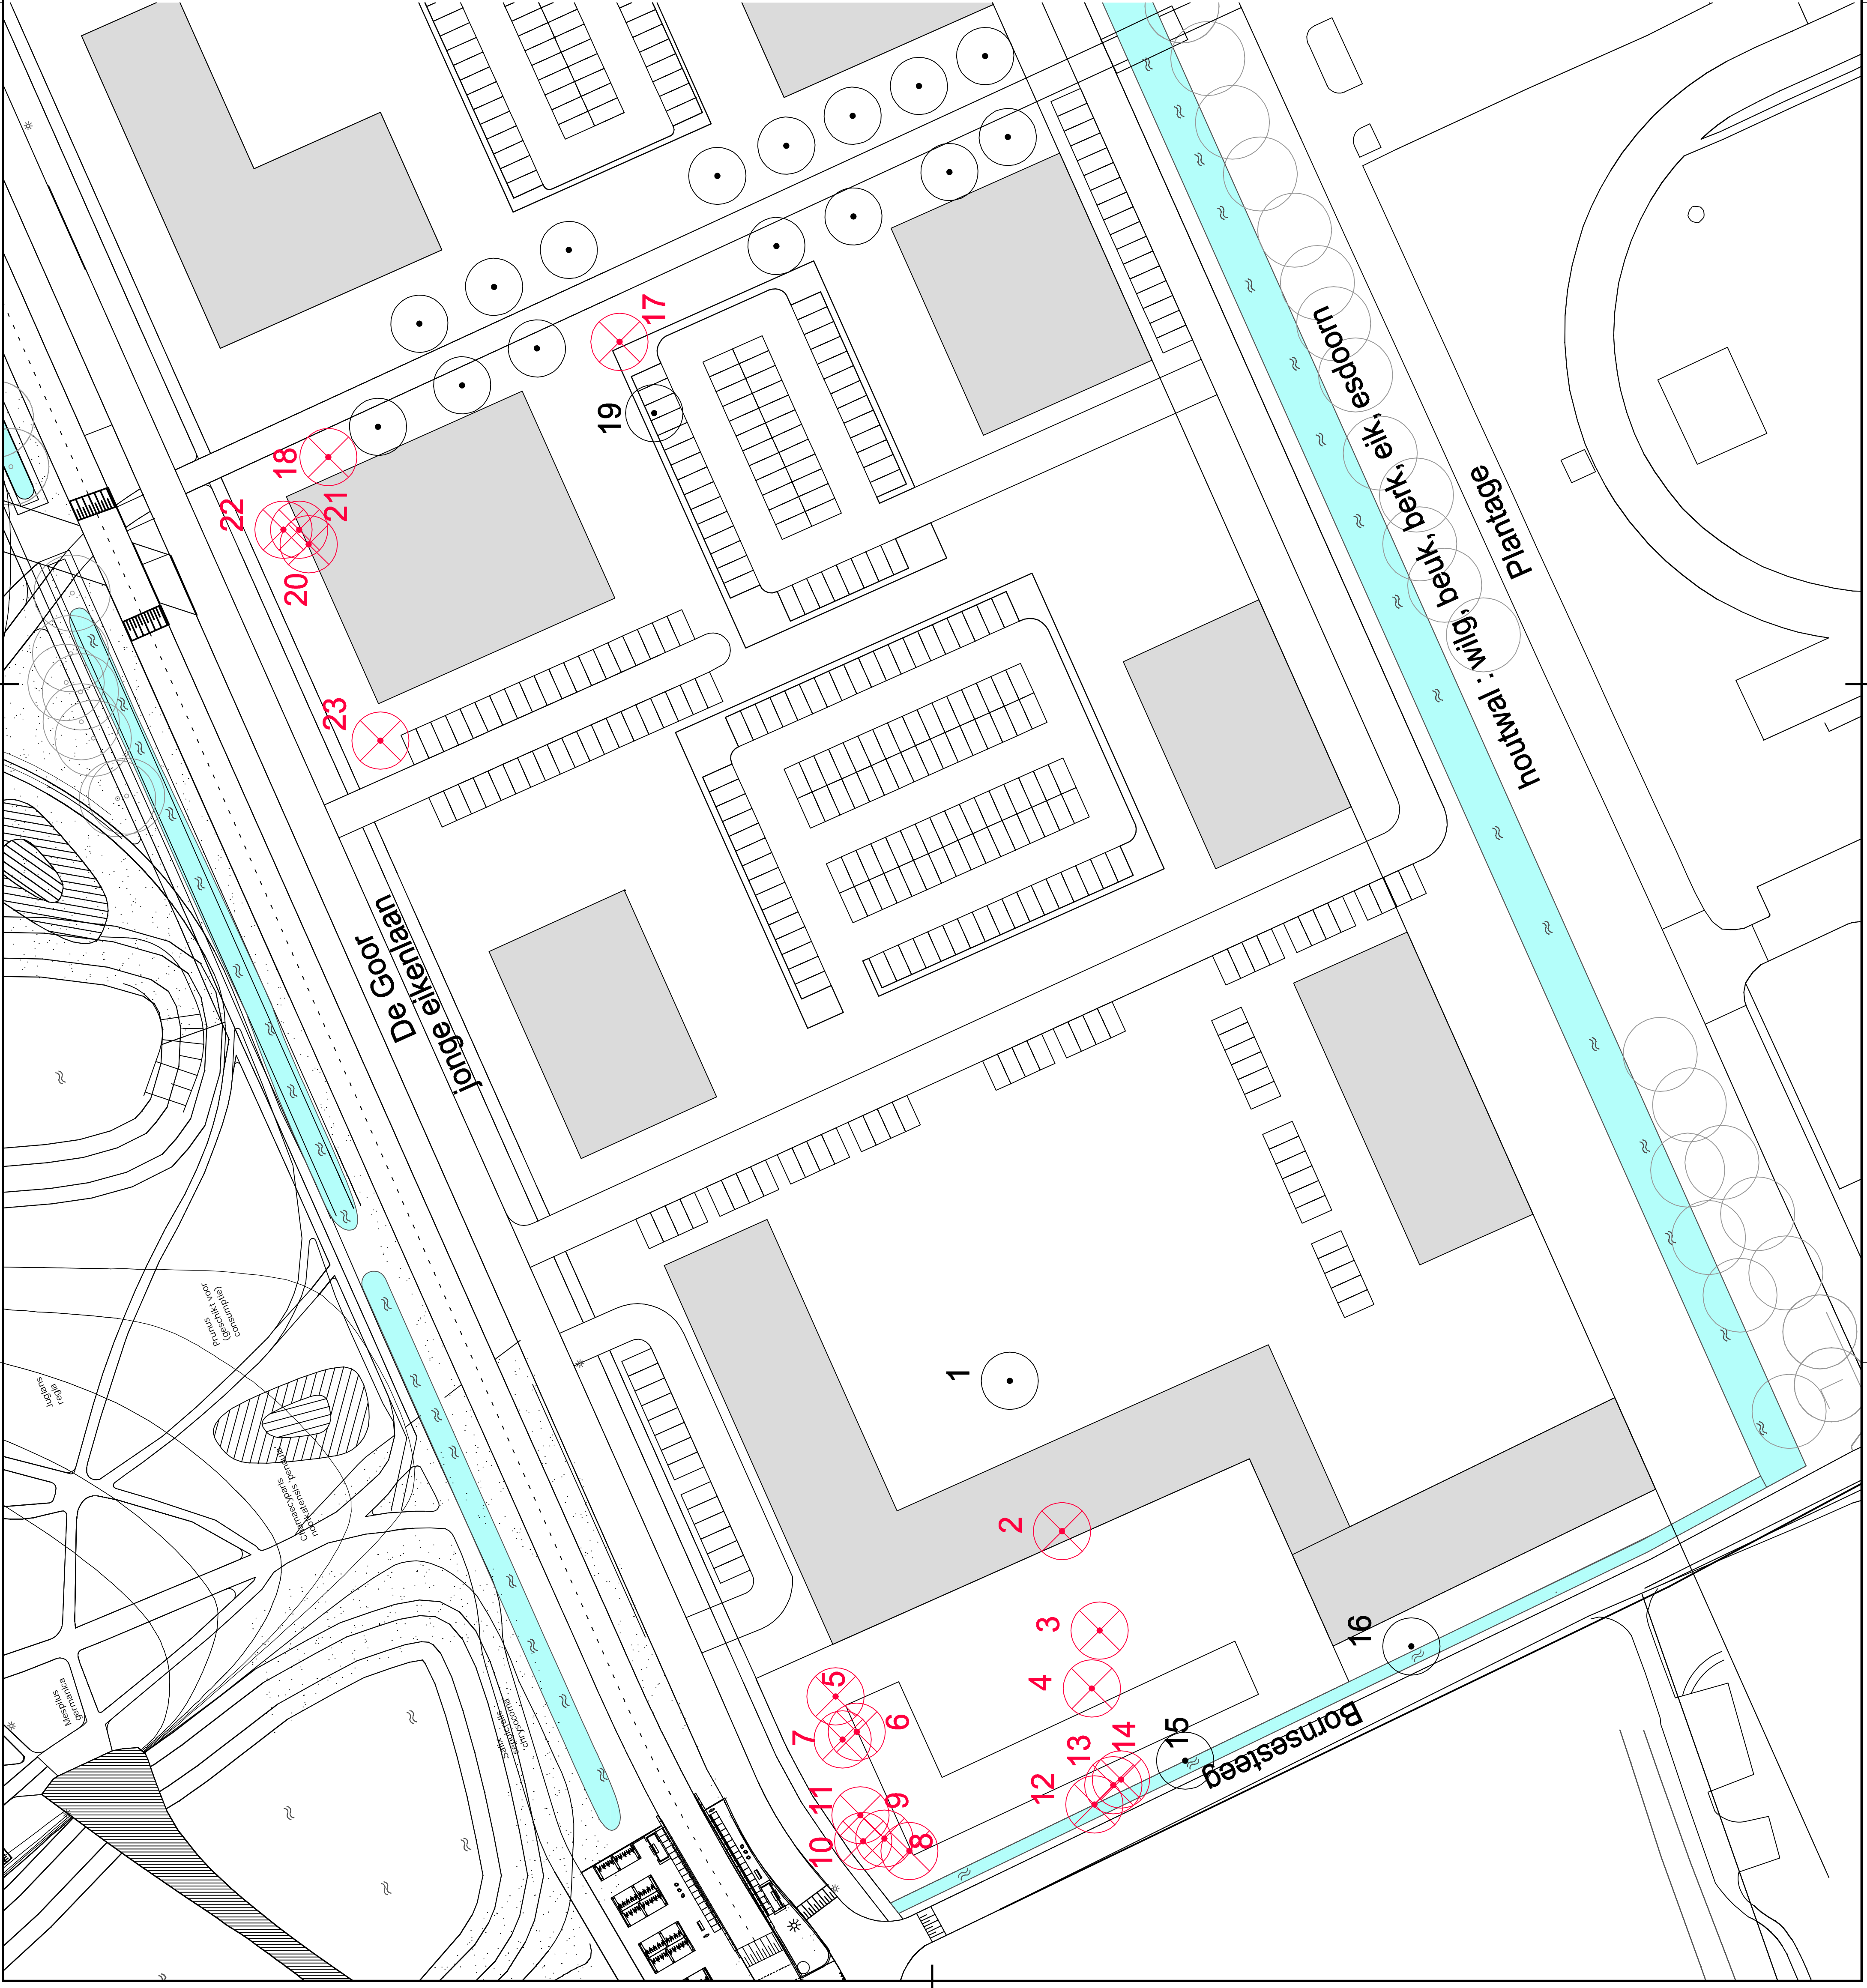
- 19 Bomen met nummer
- 20 Te kappen boom met nummer

- De volgende bomen zijn te handhaven (4 st.): nr. 1 (beuk), nr. 18 (zomereik), nr 16 (taxodium) en nr 19 (Oosterse plataan).
- De volgende bomen zijn te verplanten: geen
- De volgende bomen zijn te kappen (19 st.): nr. 2 t/m nr. 14, 17, 18 en nr 20 t/m 23
