Vooronderzoek naar het risico op het aantreffen  
van conventionele explosieven in het  
onderzoeksgebied “Patrimonium Wageningen”.

**ONDERZOEKSGBIED:** Patrimonium Wageningen  
**OPDRACHTGEVER:** De Woningstichting  
**DATUM:** 24 oktober 2013  
**TER ACCORDERING MANAGEMENT:** Ing. F. Pas – *Algemeen Directeur*

**DOCUMENTCODE:** 192-013-VO-02  
**VERSIE:** Definitief  
**DISTRIBUTIELIJST:** De Woningstichting  
BOOT  
Explosive Clearance Group BV

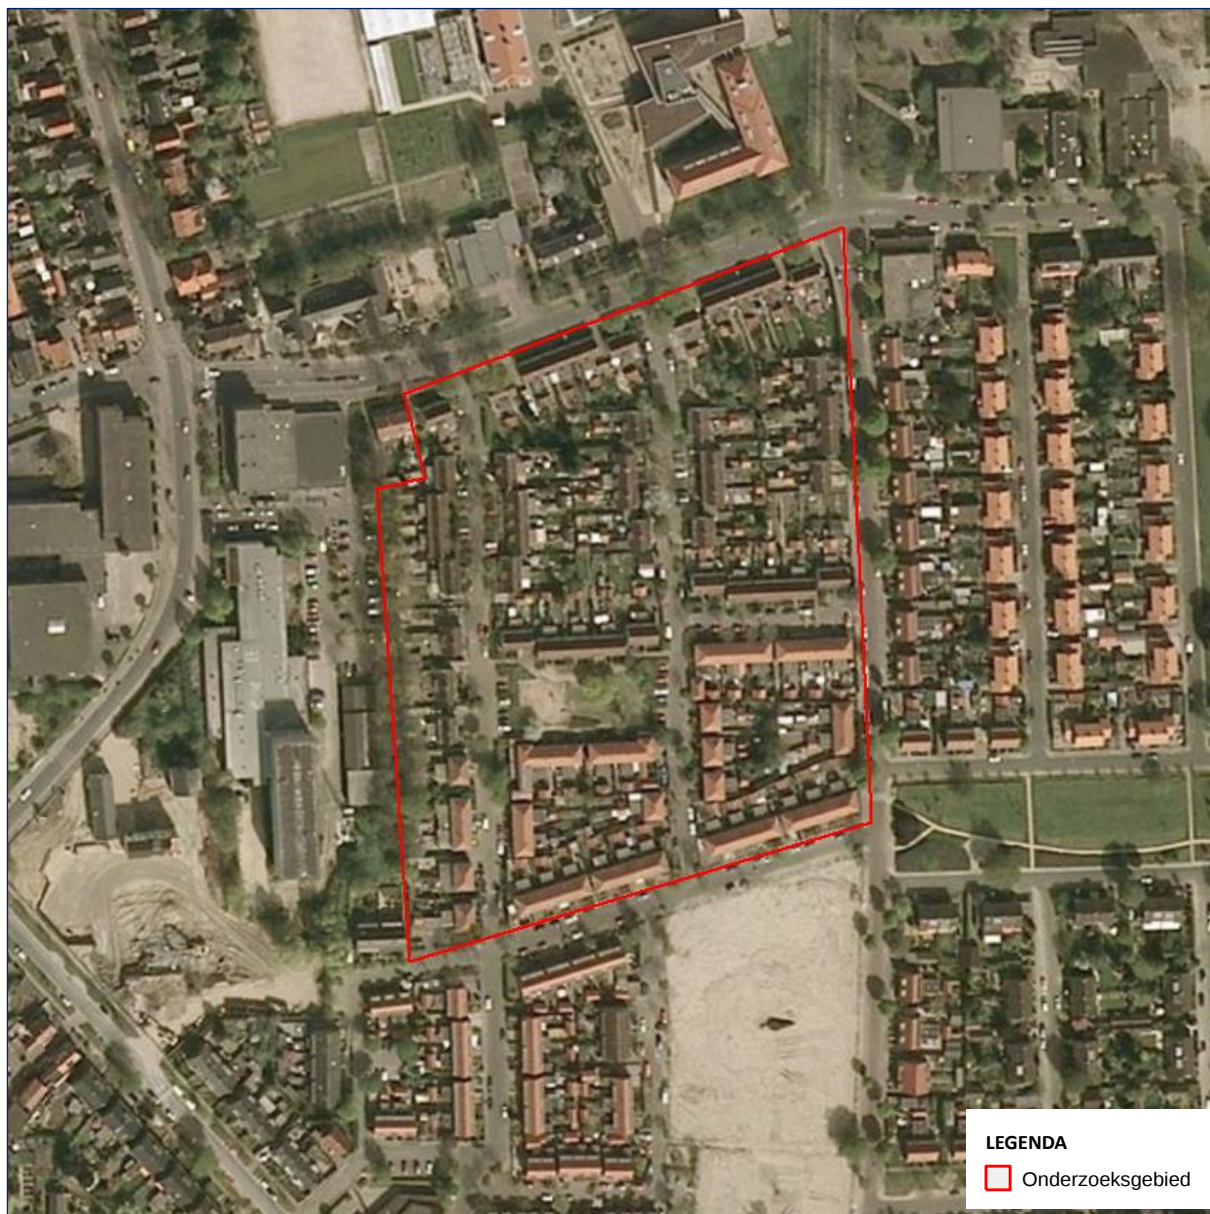
**Figuur 1:** Overzicht van het onderzoeksgebied “Patrimonium Wageningen”. Verwerking in ArcGIS 10.1.

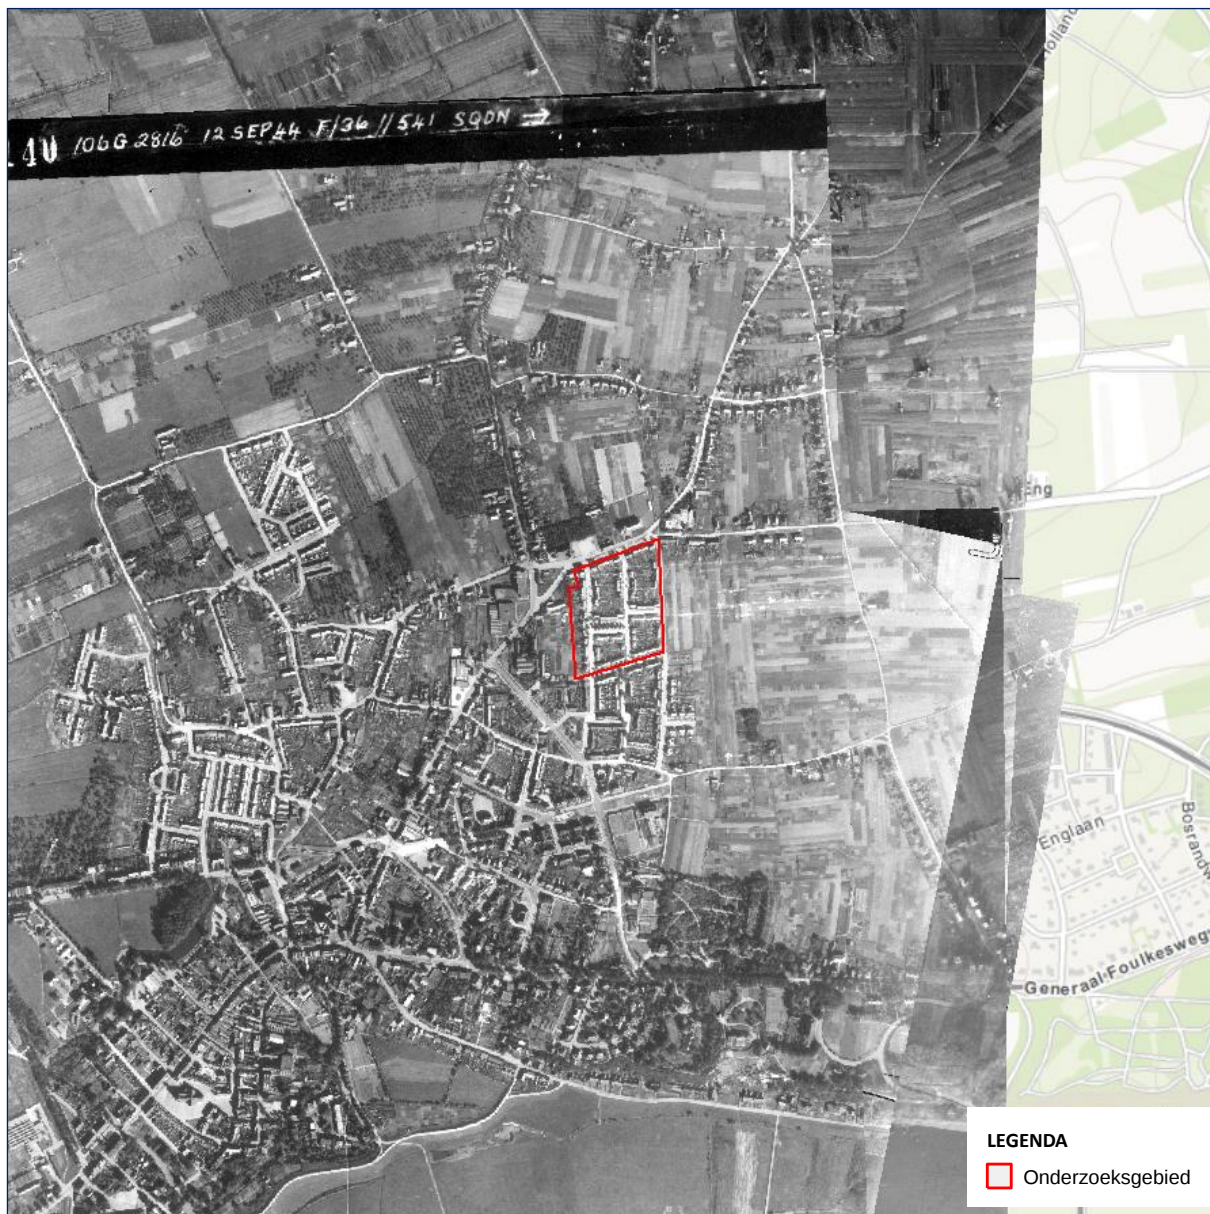
**Figuur 4:** Overzicht van de geraadpleegde luchtopnamen voor het project “Patrimonium Wageningen”.

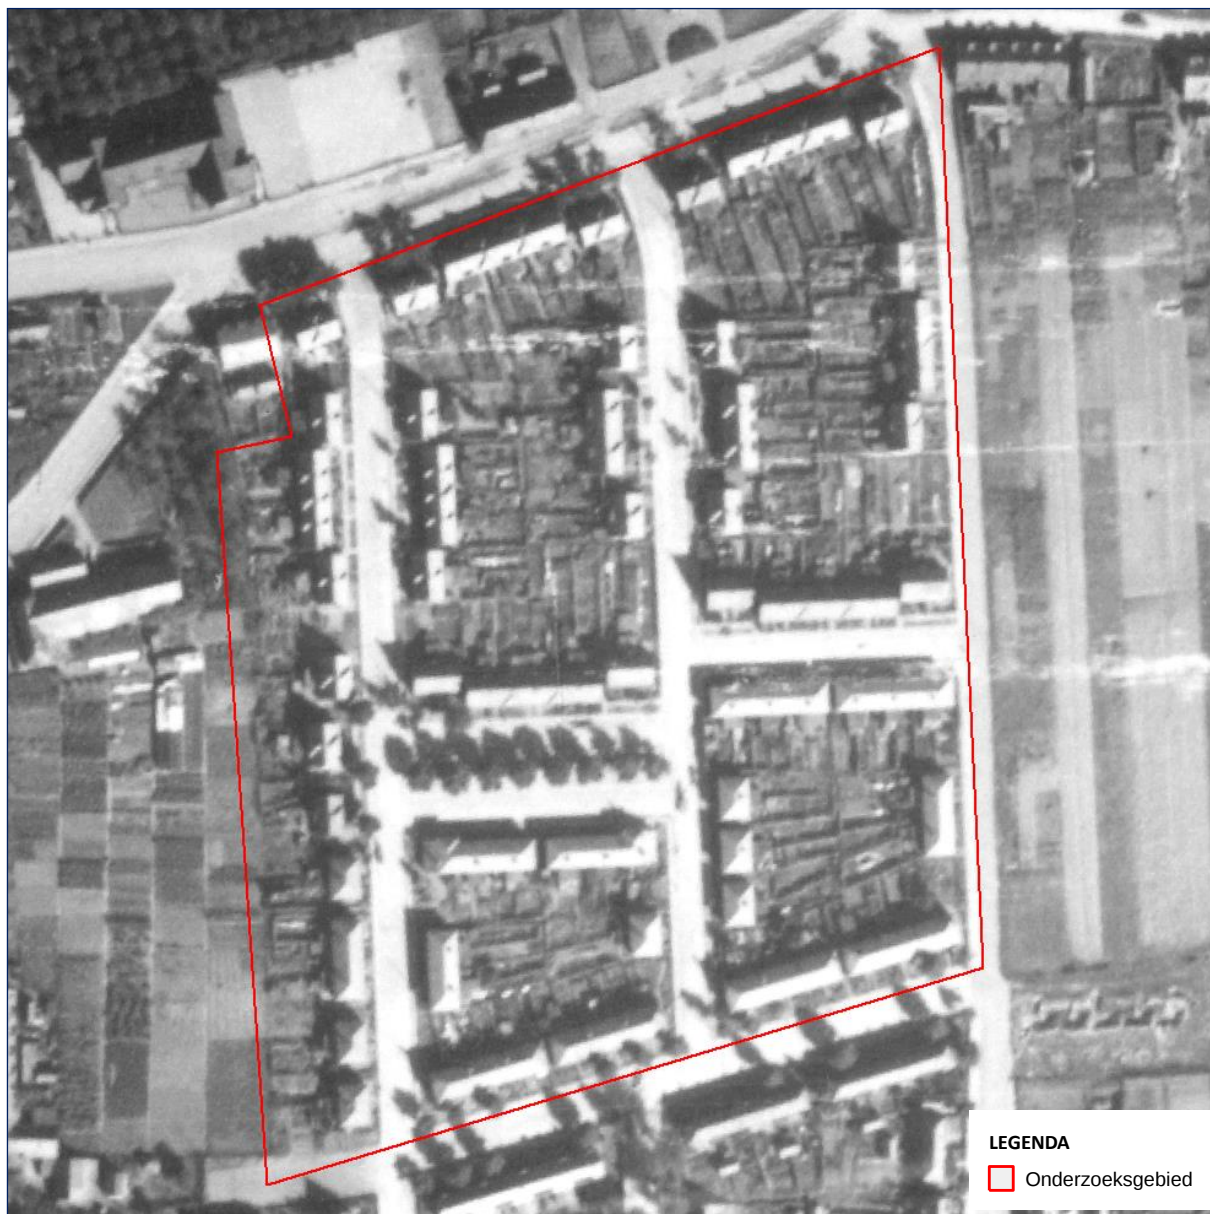
**Figuur 5:** Het onderzoeksgebied op een luchtopname van 12 september 1944. Op deze opname zijn in (de directe omgeving van) het onderzoeksgebied geen verstoringen zichtbaar die duiden op de mogelijke aanwezigheid van conventionele explosieven.

De resultaten van de luchtfoto interpretatie zijn op de navolgende bladzijden (figuur 5 tot en met 10) kort uiteen gezet. In de CE bodembelastingkaart zijn alle relevante indicaties die op basis van de luchtfoto interpretatie zijn achterhaald, schematisch in beeld gebracht.

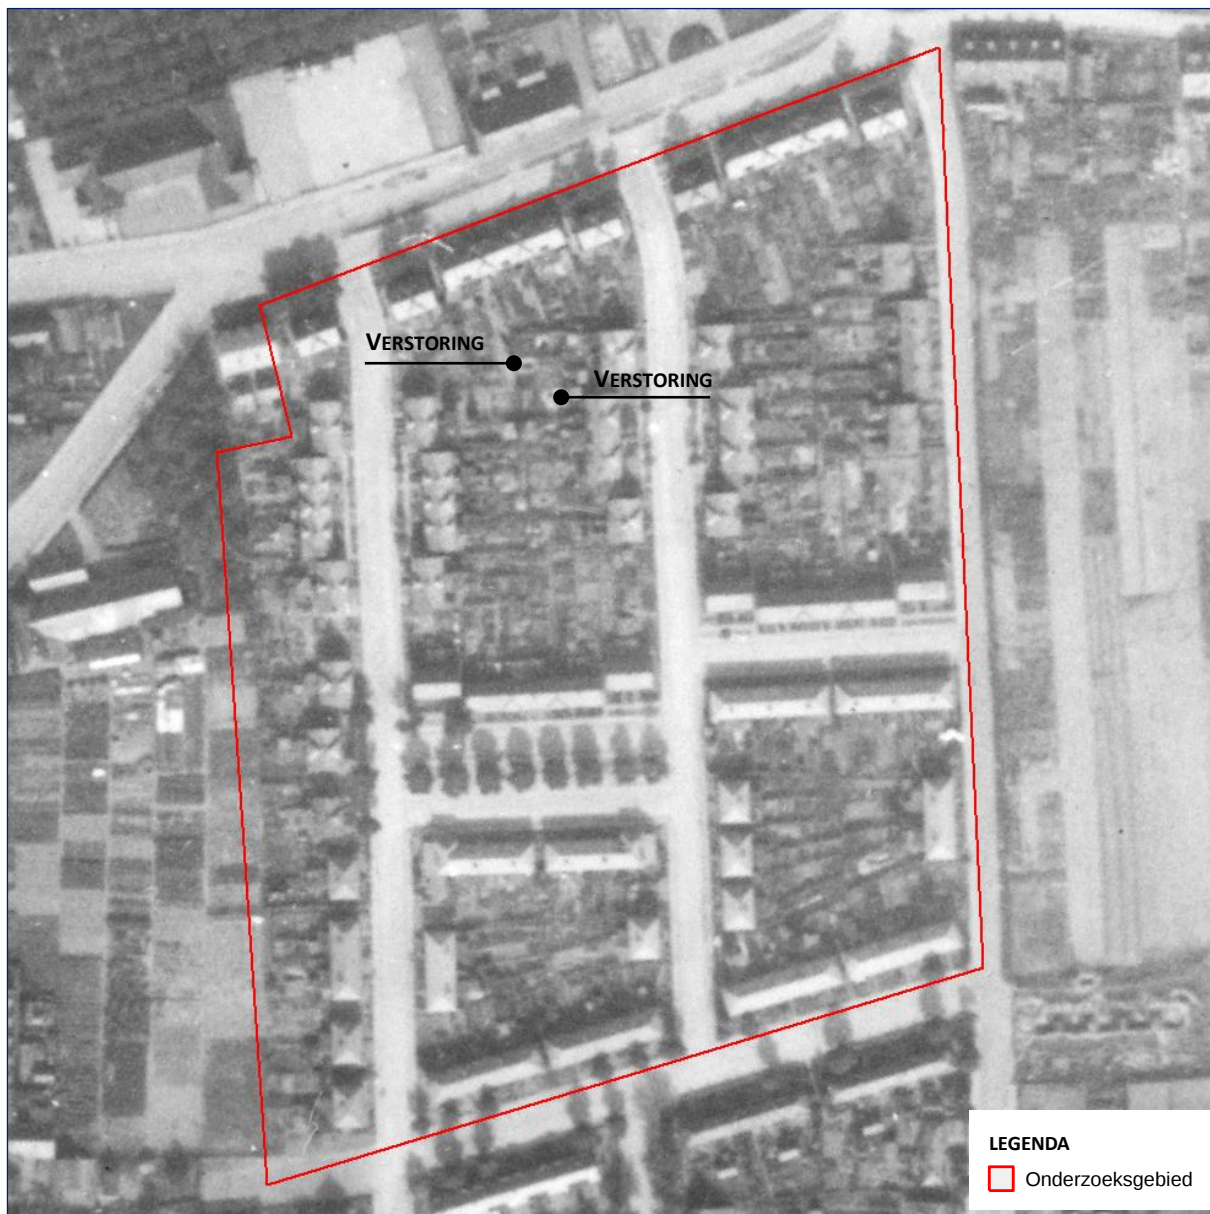
**Figuur 6:** Het onderzoeksgebied op een luchtopname van 19 september 1944. Er zijn op deze opname in het noordelijk gedeelte van het onderzoeksgebied enkele verstoringen zichtbaar. De foto's zijn te onduidelijk om uitsluitsel te geven over de exacte aard van de verstoringen, maar het betreft mogelijk de aanleg van schuilplaatsen.

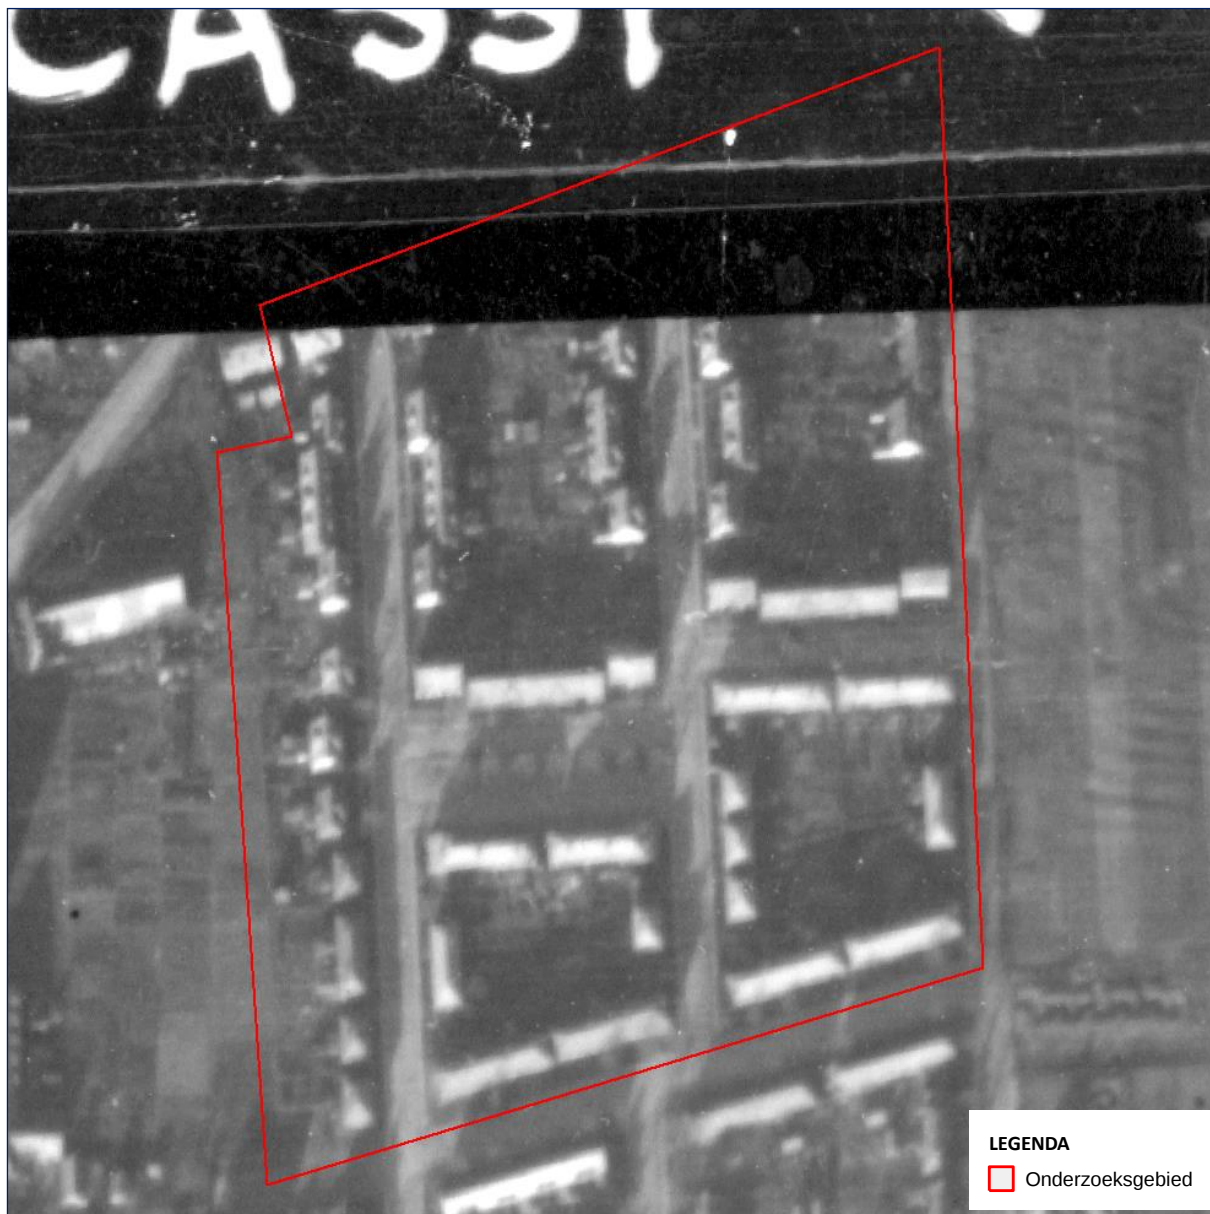
**Figuur 7:** Het onderzoeksgebied op een luchtopname van 23 december 1944. Het onderzoeksgebied is niet geheel dekkend in beeld. De opname is bovendien van matige kwaliteit waardoor het lastig is indicaties te onderscheiden.

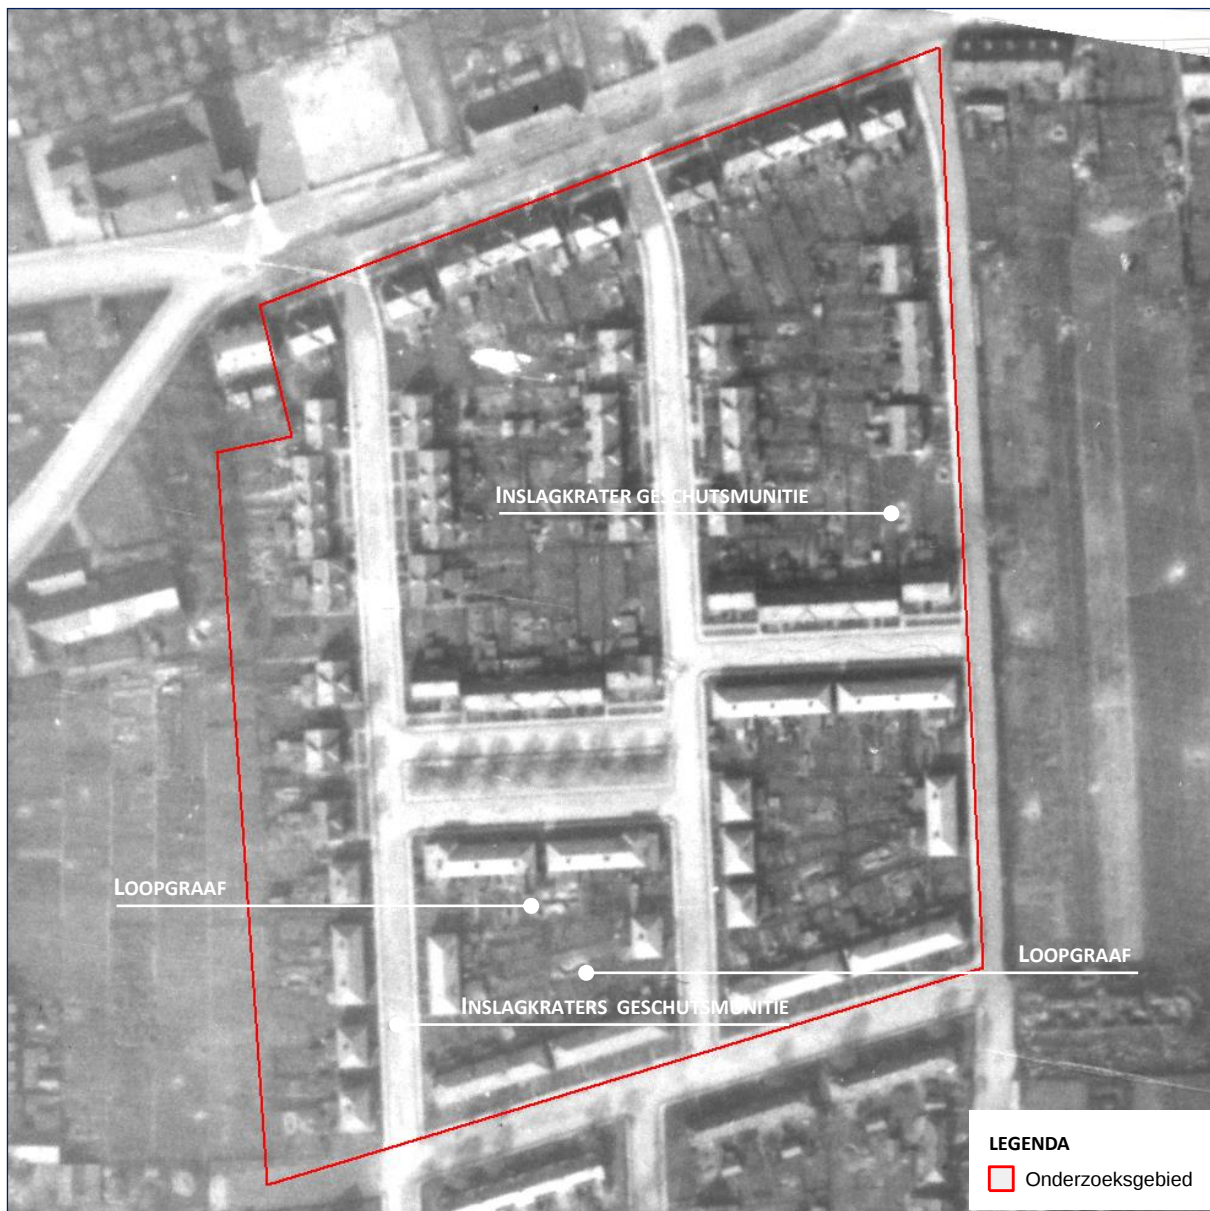
**Figuur 9:** Het onderzoeksgebied op een luchtopname van 8 april 1945. Rondom het onderzoeksgebied zijn verschillende inslagkraters van geschutsprojectielen waar te nemen. In tegenstelling tot de voorgaande opname (*figuur 8*) zijn op deze foto ook binnen het onderzoeksgebied indicaties voor de aanwezigheid van conventionele explosieven te onderscheiden. Tussen de huizen gelegen in het blok dat wordt begrensd door het Witmondplein (het voormalige Klaas Katerplein) in het noorden en de Lindenlaan in het zuiden, bevinden zich enkele loopgraven. Verder zijn er binnen het onderzoeksgebied op verschillende plaatsen kraters zichtbaar die hoogstwaarschijnlijk afkomstig zijn van de inslag van geschutsprojectielen.

Op basis van luchtfoto interpretatie feitelijk tot het onderzoeksgebied herleidbare indicaties voor oorlogshandelingen achterhaald. Het betreft de aanwezigheid van loopgraven in de wijk Patrimonium en kraters van geschutsmunitie binnen en rondom het onderzoeksgebied. Daarnaast zijn er middels archiefonderzoek enkele meldingen van oorlogsschade aan woningen binnen het onderzoeksgebied achterhaald. Het gebied is derhalve VERDACHT op het aantreffen van conventionele explosieven.

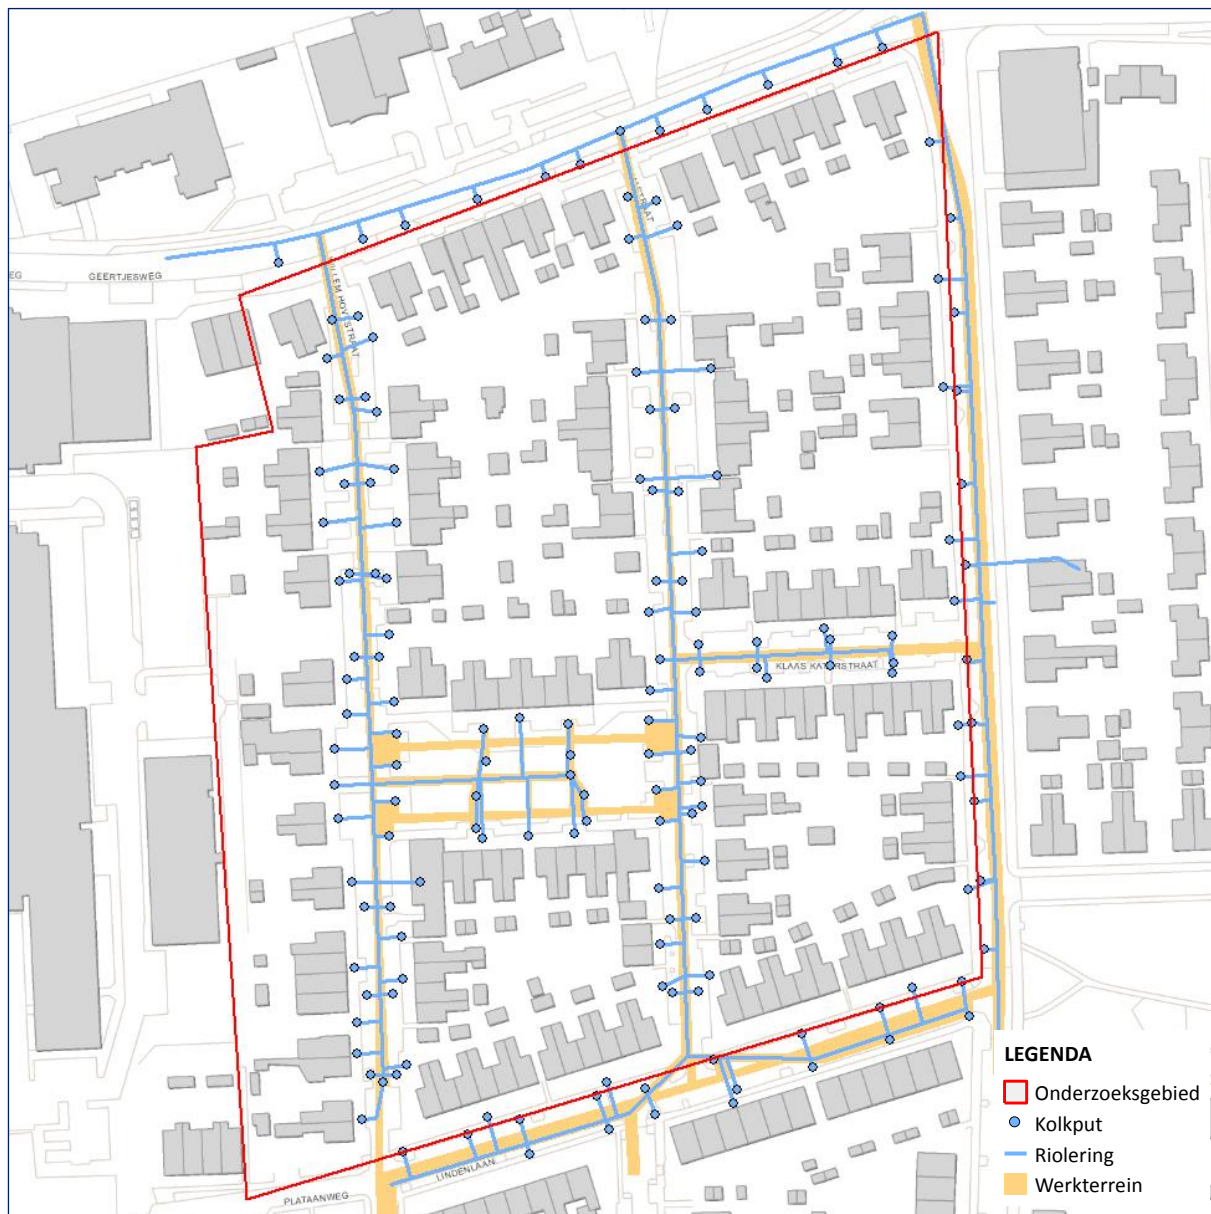
**Figuur 15:** Projectie van de in figuur 14 weergegeven werkzaamheden op de huidige topografie (verwerking in ArcGIS 10.1).

Met betrekking tot het grondwerk is in het bestek de eis opgenomen dat onder de aan te leggen verhardingen een zandbed met een minimale dikte van 40cm moet worden aangebracht. Voor voetpaden geldt een minimum van 20cm. Daarnaast dienen de 'in de verharding geplande groenvakken (...) met een minimale dikte van 40 cm' aan te worden gelegd.<sup>23</sup>

In de “CE Bodembelastingkaart” is op basis van de in dit hoofdstuk achterhaalde contra-indicaties een globaal overzicht weergegeven van de locaties waar de bodem naoorlogs is geroerd. Bij het afbakenen van de contra-indicaties in het kader van de renovatie van het riool, is uitgegaan van het werkgebied zoals dat is aangegeven op de tekening uit *figuur 14* en als “Werkterrein” is ingetekend in *figuur 15*.
