Projectnummer: 51000989

## Milieuhygiënisch vooronderzoek (NEN 5725)

Grintweg 277 te Wageningen

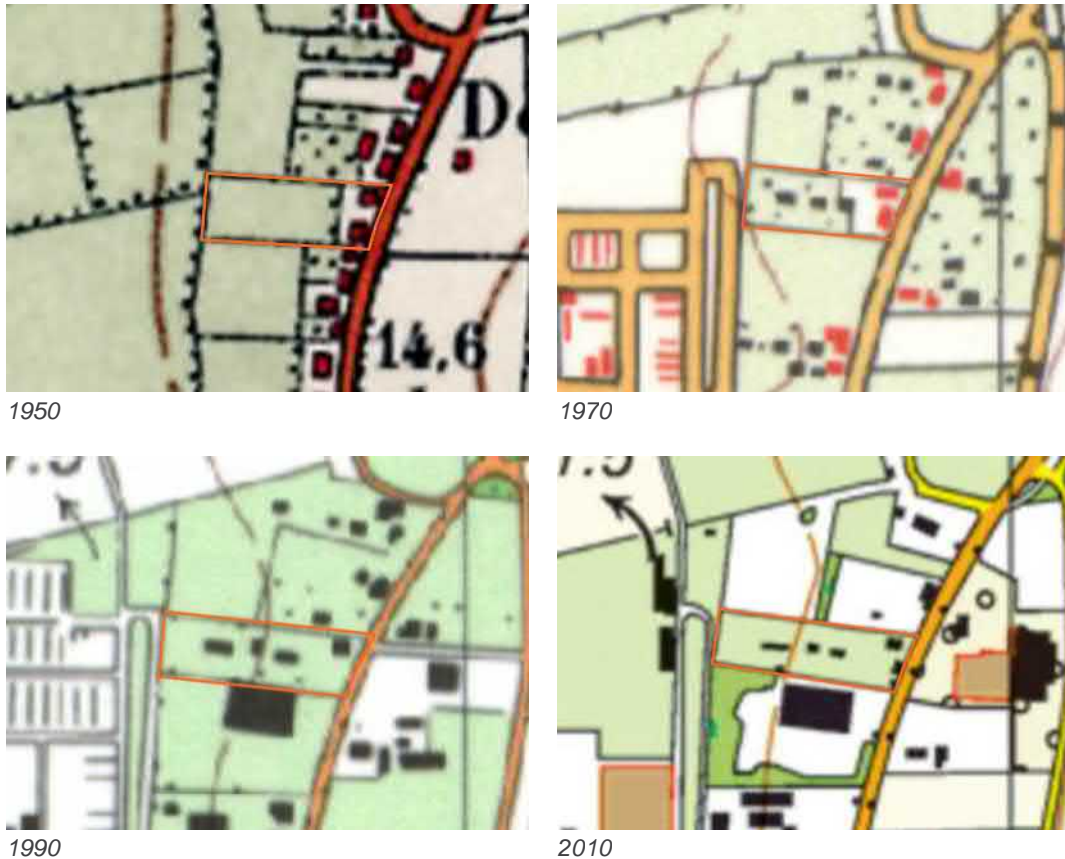
Figuur 3.1 Historische kaarten (Bron: Topotijdreis)

Op basis van een analyse van de informatie uit Topotijdreis wordt geconcludeerd dat de onderzoekslocatie na 1850 altijd een agrarische- en/of woonfunctie heeft gehad. Voor 1850 zijn gegevens beschikbaar. Het westelijke deel van het perceel heeft met name een agrarische functie gehad, op het oostelijke gedeelte bevindt zich sinds omstreeks 1900 een woonhuis. In de directe omgeving van de onderzoekslocatie hebben vanaf het midden van de 20<sup>e</sup> eeuw diverse ontwikkelingen plaatsgevonden, waaronder de realisatie van het IMAG-terrein. Vervolgens zijn tussen 1985 en 2009 alle gebouwen op het IMAG-terrein gesloopt.
