Wageningen, Churchillaan
Inspectie beschermde soorten

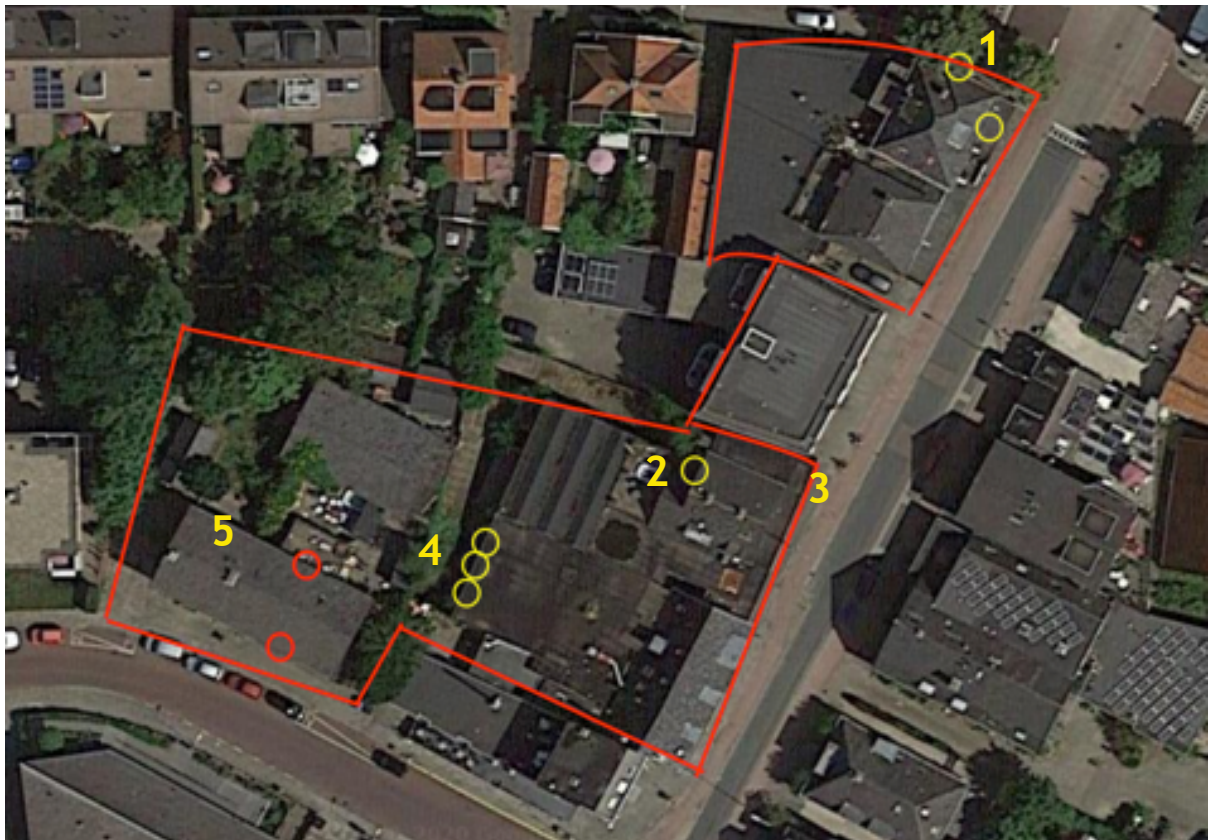
Overzicht van plangebied aan de Churchillweg te Wageningen. De rode omlijning geeft het plangebied weer. De rode cirkels geven aan waar actieve broedgevallen van huismus met zekerheid is vastgesteld. De gele cirkels geven aan waar sporen van vleermuizen of levende exemplaren zijn aangetroffen, cijfers hebben betrekking op vindplaatsen die in het rapport worden uitgelicht.

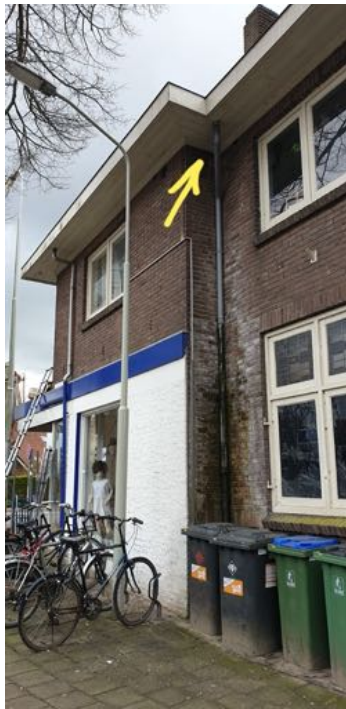
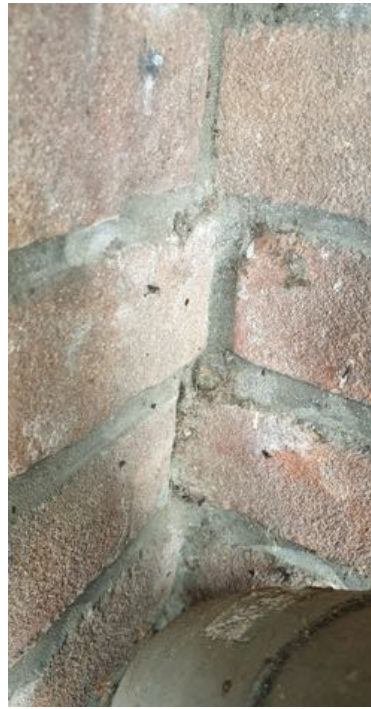
Op meerdere plekken in het plangebied zijn sporen gevonden die wijzen op gebruik door vleermuizen. Zo is op de noordgevel van de Churchillweg 33 een verblijfplaats van vleermuizen aangetroffen (locatie 1, zie eerder).

Locatie 1: Noordgevel Churchillweg 31-35. De gele pijl markeert gevonden sporen van vleermuizen. Rechts: close-up van de gevonden sporen achter de hwa in de hoek.

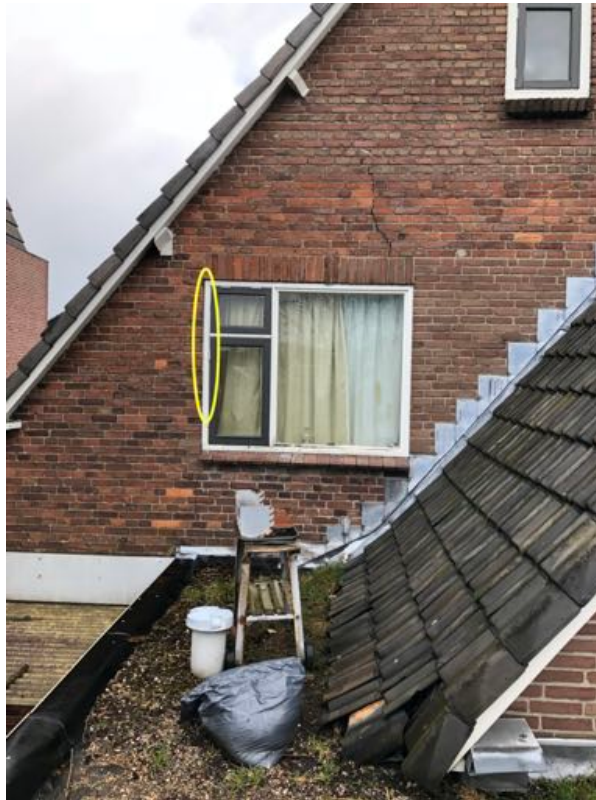
Locatie 2: aan de achterzijde van de woningen is in de kier tussen kozijn en buitenmuur een verblijfplaats voor vleermuizen aangetroffen.

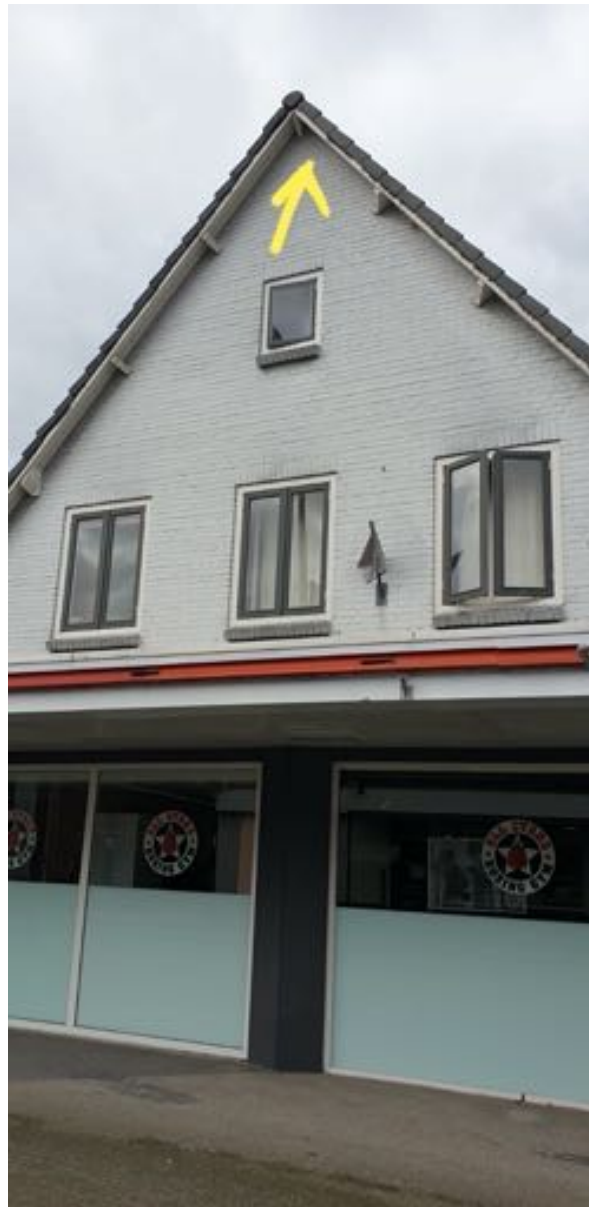
Locatie 3: aan de voorzijde van Churchillweg 27 zijn in de nok sporen van vleermuizen aangetroffen.

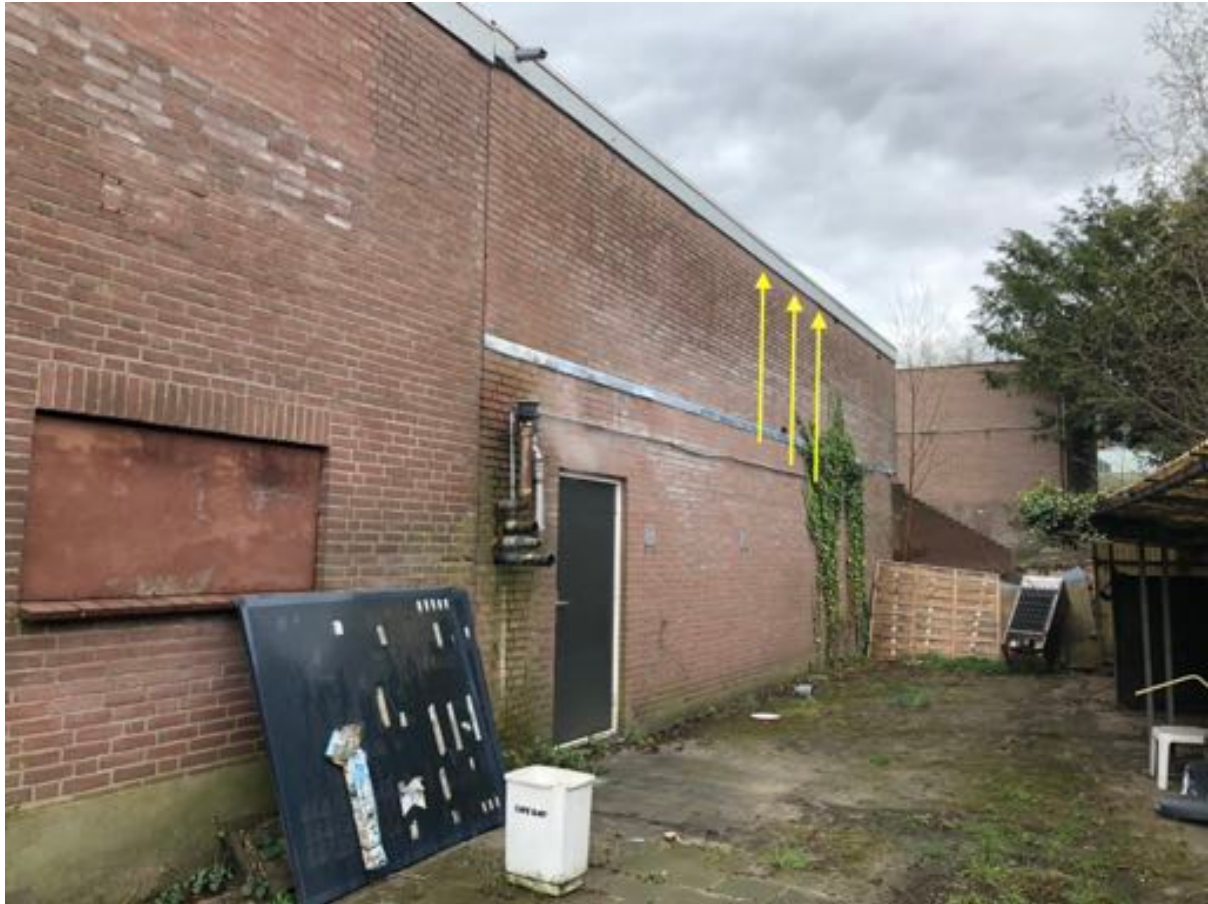
Locatie 4: aan de achterzijde van Churchillweg 21 zijn onder het boeiboord 3 vleermuizen aangetroffen. Gezien de verblijfplaats en het omliggende gebied betreft het waarschijnlijk Gewone dwergvleermuizen (*Pipistrellus pipistrellus*). De gele pijlen geven de verblijfplaatsen weer.

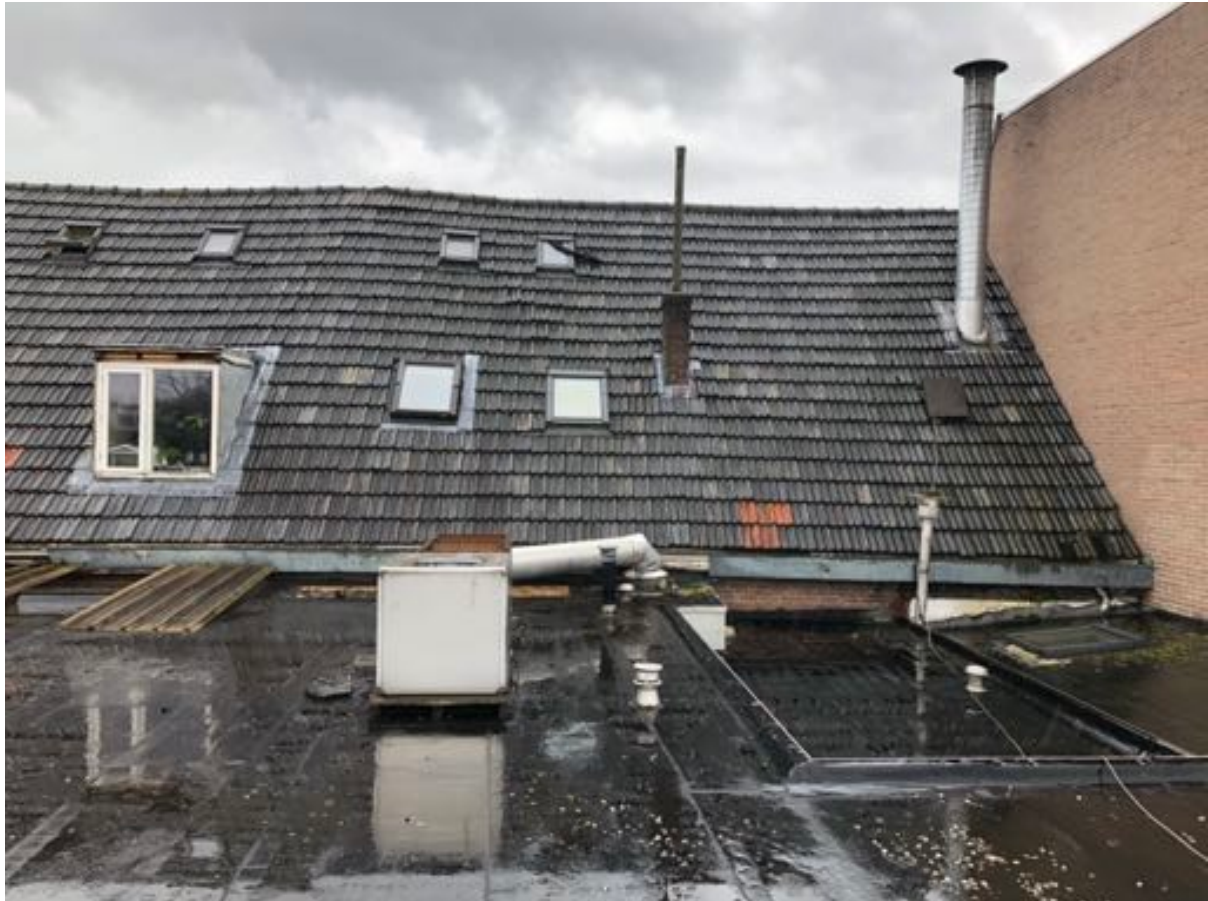
doordat het pannendak veelal aansluit op platte dakvlakken. Deze platte daken zijn door de bewoners in gebruik en dus ook toegankelijk voor huiskatten. Deze kunnen zo eenvoudig bij de nestlocaties komen.

Dakvlak loopt door tot aan platte dak. Katten kunnen zodoende het geheel pannendak bereiken en daarmee is het minder geschikt voor huismussen. Er zijn geen sporen van broedende huismussen aangetroffen.

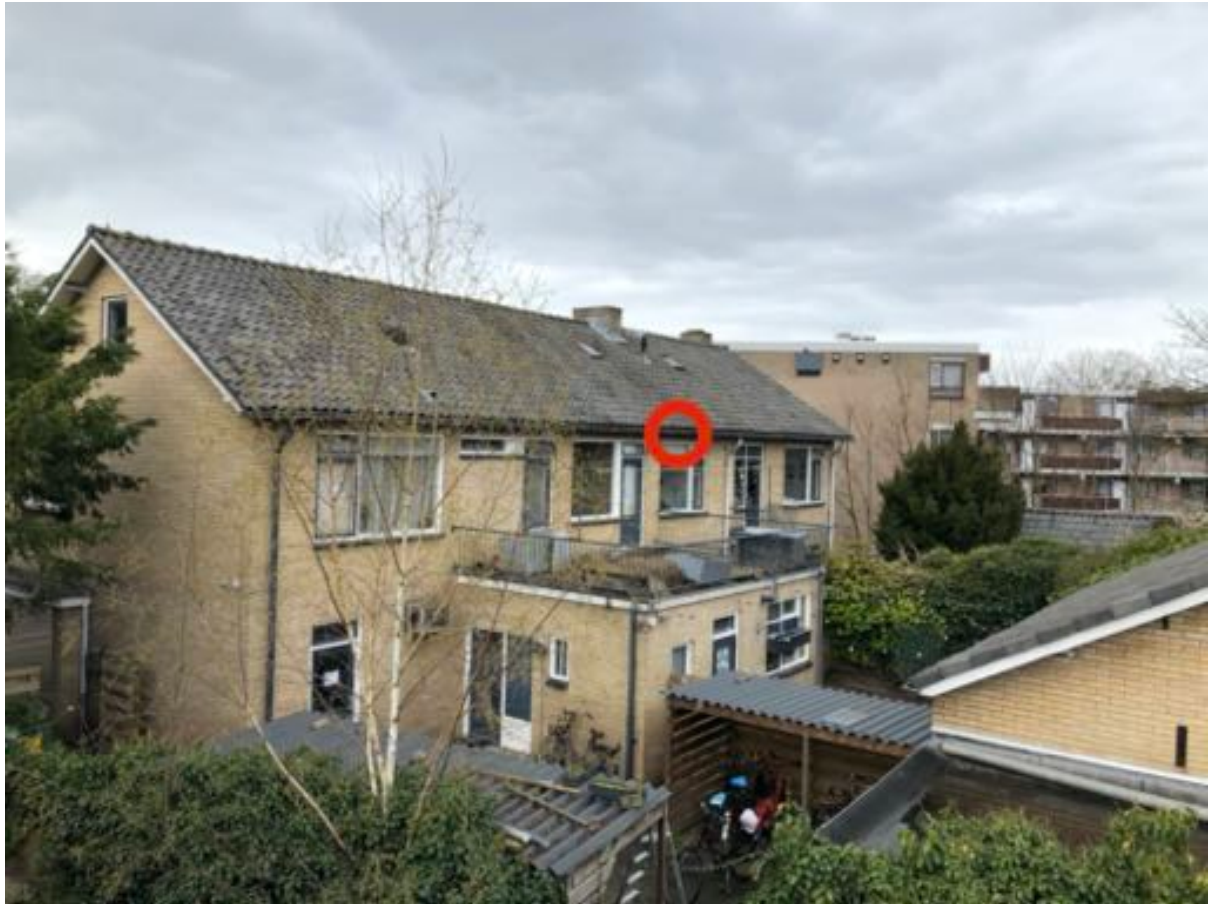
Hier zijn tijdens de inspectie aan beide zijden van het pand mussen aangetroffen met duidelijk nestindicerend gedrag. Het betreft hier het herhaaldelijk onder de pannen kruipen met nestmateriaal en het baltsen van de mannetjes.

Locatie 5: aan de achterzijde van het gebouw aan de Spelstraat is een nest vastgesteld van de huismus (*Passer domesticus*). De rode cirkel geeft aan waar het nest zich bevindt. Ook aan de voorzijde is een nest aangetroffen. Op de achtergrond zijn vleermuiskasten te zien die eerder in het kader van dit project zijn opgehangen.

Op basis van het nader onderzoek kan worden bepaald of het aantal geplaatste vleermuiskasten afdoende is om te voldoen aan de mitigatieopgave. Er zijn nog geen huismuskasten opgehangen. In het voortraject is deze soort niet meegenomen omdat het plangebied in de tussentijd gewijzigd is.

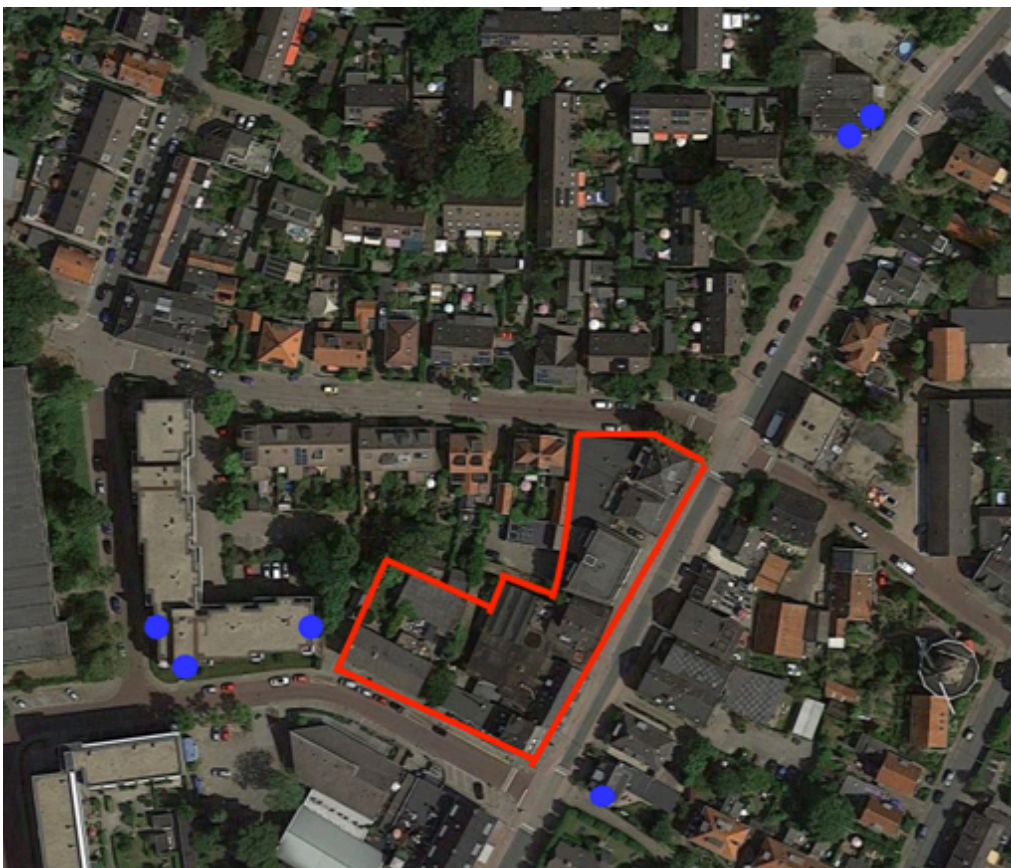
In het voortraject van dit project zijn op basis van een eerste inschatting al kasten opgehangen voor vleermuizen. Het betreft hier 2 kraamkasten en 13 kleine vleermuiskasten. Dit is uitgevoerd op basis van de verwachting dat vleermuizen aanwezig zijn. De kasten zijn op 10 mei 2017 al opgehangen.

Locaties van geplaatste vleermuiskasten. De rode omlijning betreft het plangebied. De blauwe stippen geven weer waar vleermuiskasten zijn geplaatst.

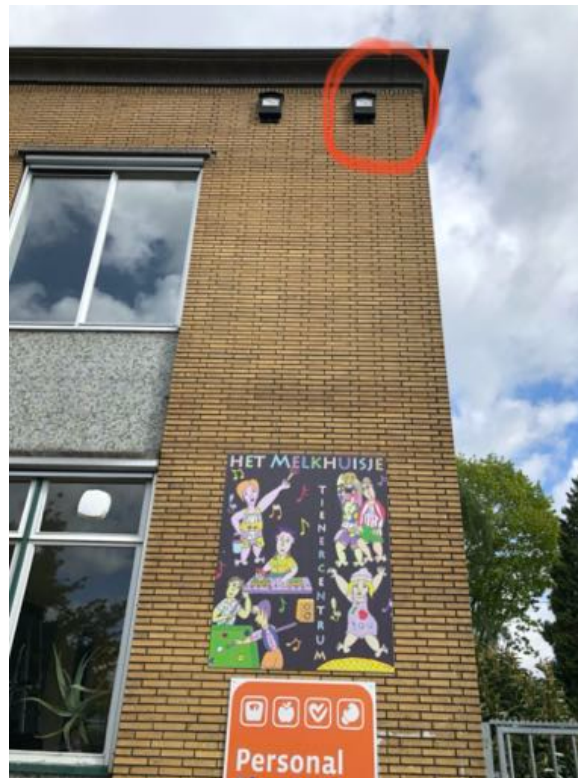
2 kleine vleermuiskasten aan de zuidgevel van de Churchillweg 39 te Wageningen. In de rood omcirkelde kast is tijdens een inspectie in 2020 een vleermuis aangetroffen.

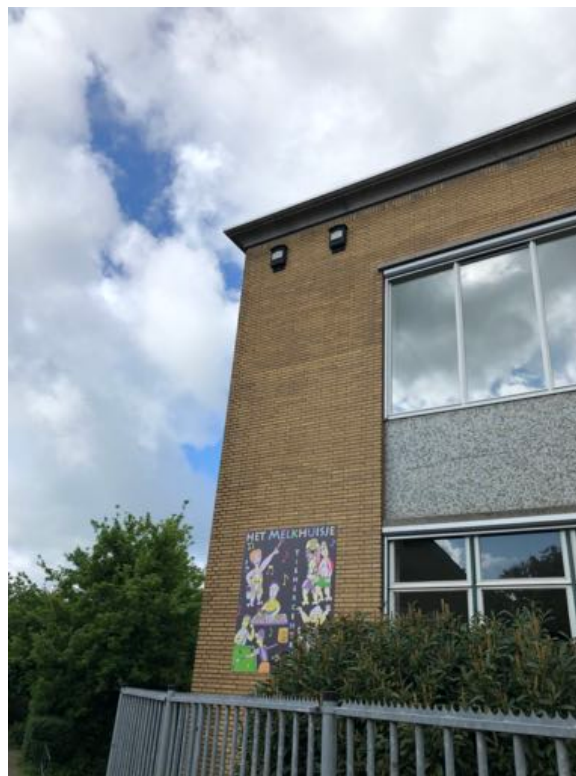
2 kleine vleermuiskasten aan de oostgevel van Churchillweg 39. Geen bezetting geconstateerd.

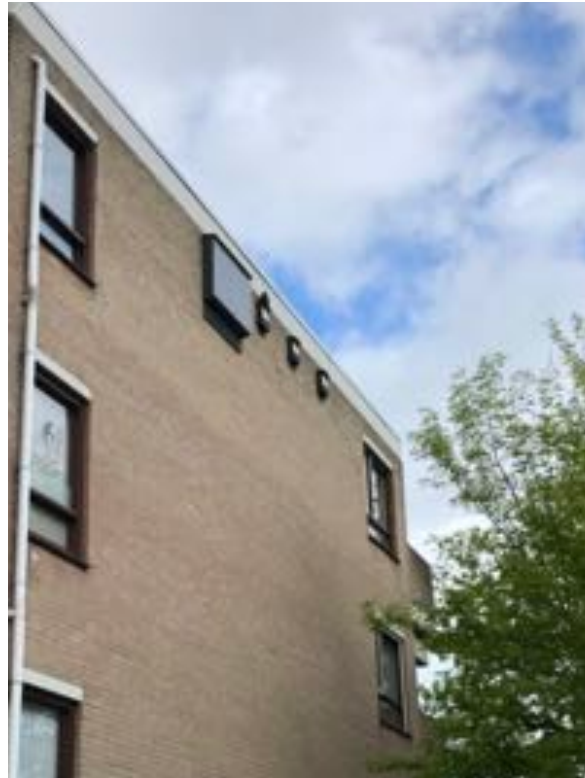
3 kleine vleermuiskasten en 1 kraamkast aan de oostgevel van Harnjeshof. Geen bezetting geconstateerd.

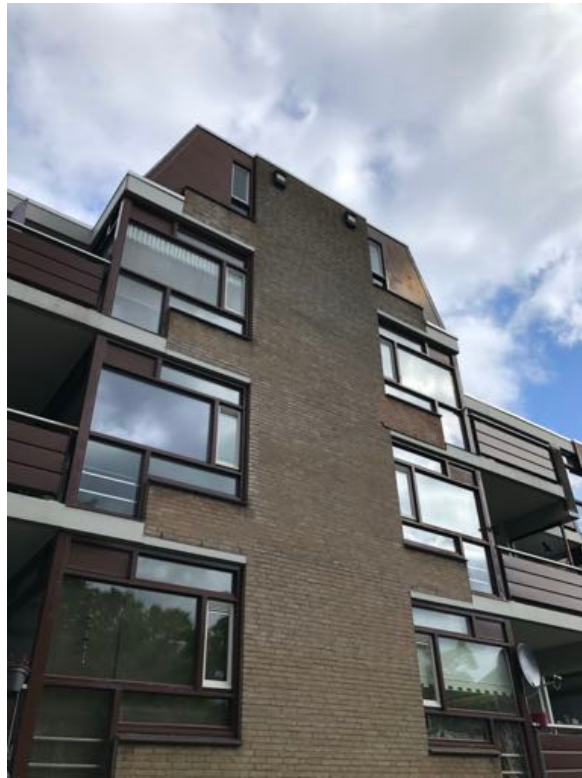
2 kleine vleermuiskasten aan de zuidgevel van de Harnjeshof aan de Spelstraat.

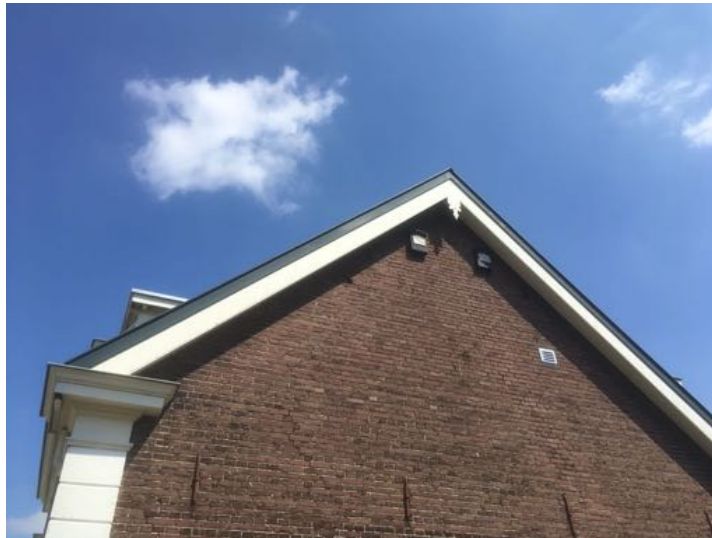
2 kleine vleermuiskasten aan de zuidgevel van de Churchillweg 30.
