| Onderwerp: | <b>verkennend milieukundig bodemonderzoek volgens<br/>NEN 5740+A1 Klapstraat 185/185A te Westervoort</b> |
| Projectnummer: | <b>21-M9715</b> |
| Opdrachtgever: | <b>BJZ.nu</b> |
| Datum: | <b>8 maart 2021</b> |

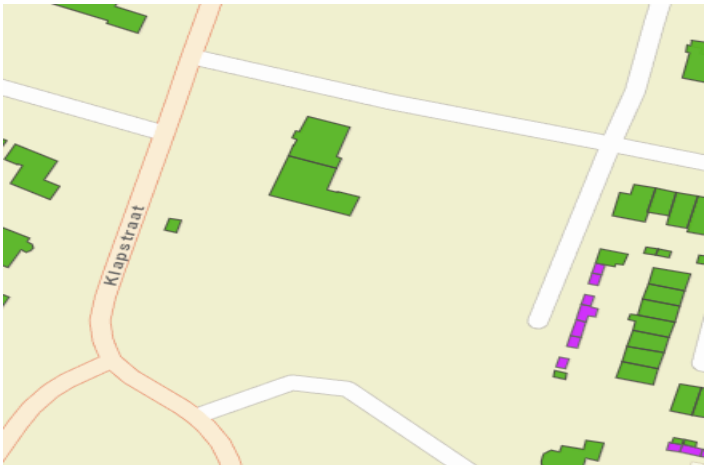
| <b>Aanwezigheid asbest</b> | <p>Op de asbestdakenkaart van de provincie Gelderland wordt het dak van het bestaande woonhuis aangemerkt als onverdacht voor asbest.</p> <p><i>figuur 1: asbestdakenkaart Gelderland</i></p> <p>Er is geen informatie bekend omtrent de evt. aanwezigheid van asbest in de bodem t.p.v. het plangebied.</p> <p>Er bestaat altijd de mogelijkheid dat asbest (afval/puin) ed. is begraven. Op voorhand is hiervan geen informatie bekend.</p> |
