Onderwerp: **verkennend onderzoek asbest in grond en puin  
aan de Klapstraat 185-185A te Westervoort**

Projectnummer: **21-M9896**

Opdrachtgever: **BJZ.nu**

Datum: **09 juni 2021**

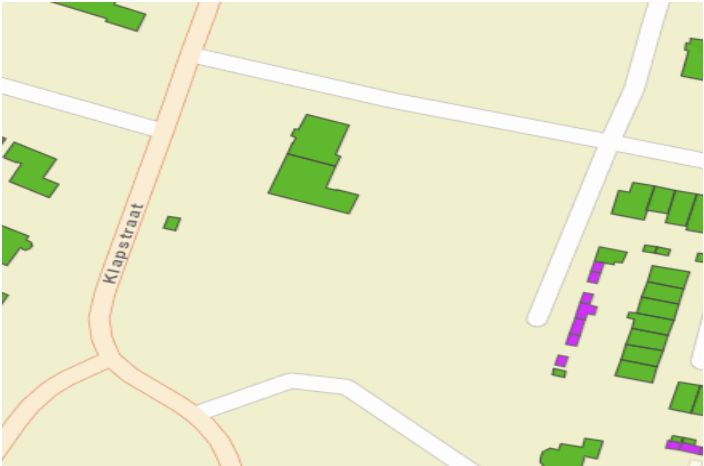
| <b>Aanwezigheid asbest</b> | <p>Op de asbestdakenkaart van de provincie Gelderland wordt het dak van het bestaande woonhuis aangemerkt als onverdacht voor asbest.</p> <p><i>figuur 1: asbestdakenkaart Gelderland</i></p> <p>Er is geen informatie bekend omtrent de evt. aanwezigheid van asbest in de bodem t.p.v. het plangebied.</p> <p>Er bestaat altijd de mogelijkheid dat asbest (afval/puin) ed. is begraven. Op voorhand is hiervan geen informatie bekend.</p> |

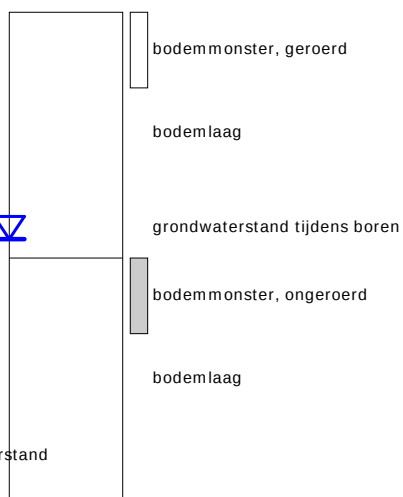
## BORING

links= cm-maaiveld

rechts= cm + NAP
