VERKENNEND BODEMONDERZOEK

STEENOVEN 3

TE WIJCHEN

Opdrachtgever	Buro SRO Sweerts de Landasstraat 50 6814 DG Arnhem
Rapportnummer	8823.001
Versienummer	D1
Status	Eindrapportage
Datum	15 februari 2019
Vestiging	Brabant Heinz Moormanstraat 1b 5831 AS Boxmeer 0485 - 581818 boxmeer@econsultancy.nl
Opsteller	ir. R.W. Isarin
Paraaf

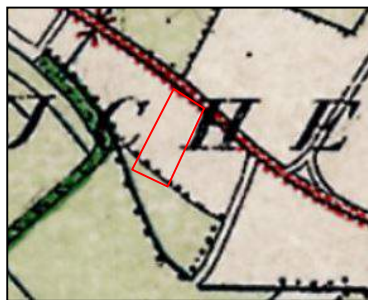
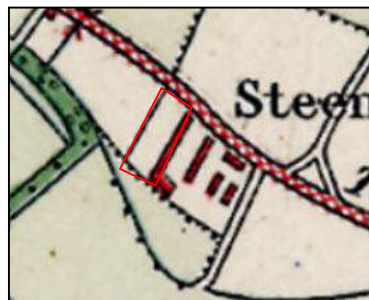
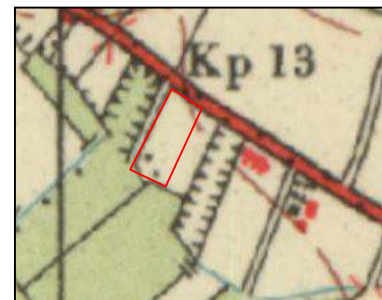
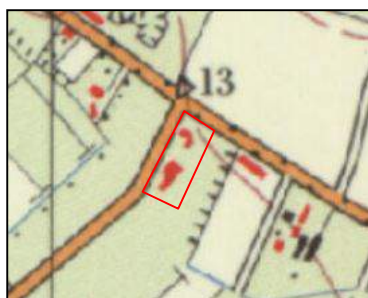
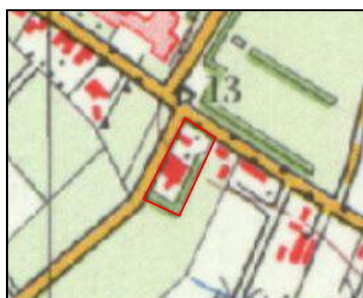
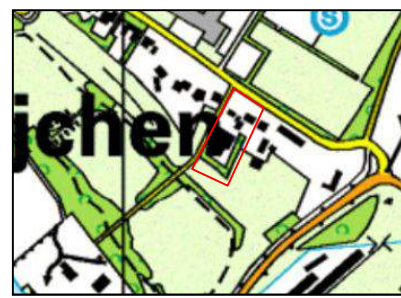
Uit historisch kaartmateriaal uit omstreeks 1901 blijkt dat de onderzoekslocatie alsmede de omgeving ervan destijds in agrarisch gebruik was (figuur 1). Tussen 1918 en 1955 is het perceel ten oosten van de onderzoekslocatie bebouwd geweest (figuur 2 en 3). Eind jaren '60 is er een boerderij op de onderzoekslocatie gerealiseerd (figuur 4). De bebouwing is driemaal uitgebreid in 1978, 1997 en 2011. Sindsdien is de onderzoekslocatie niet wezenlijk veranderd.

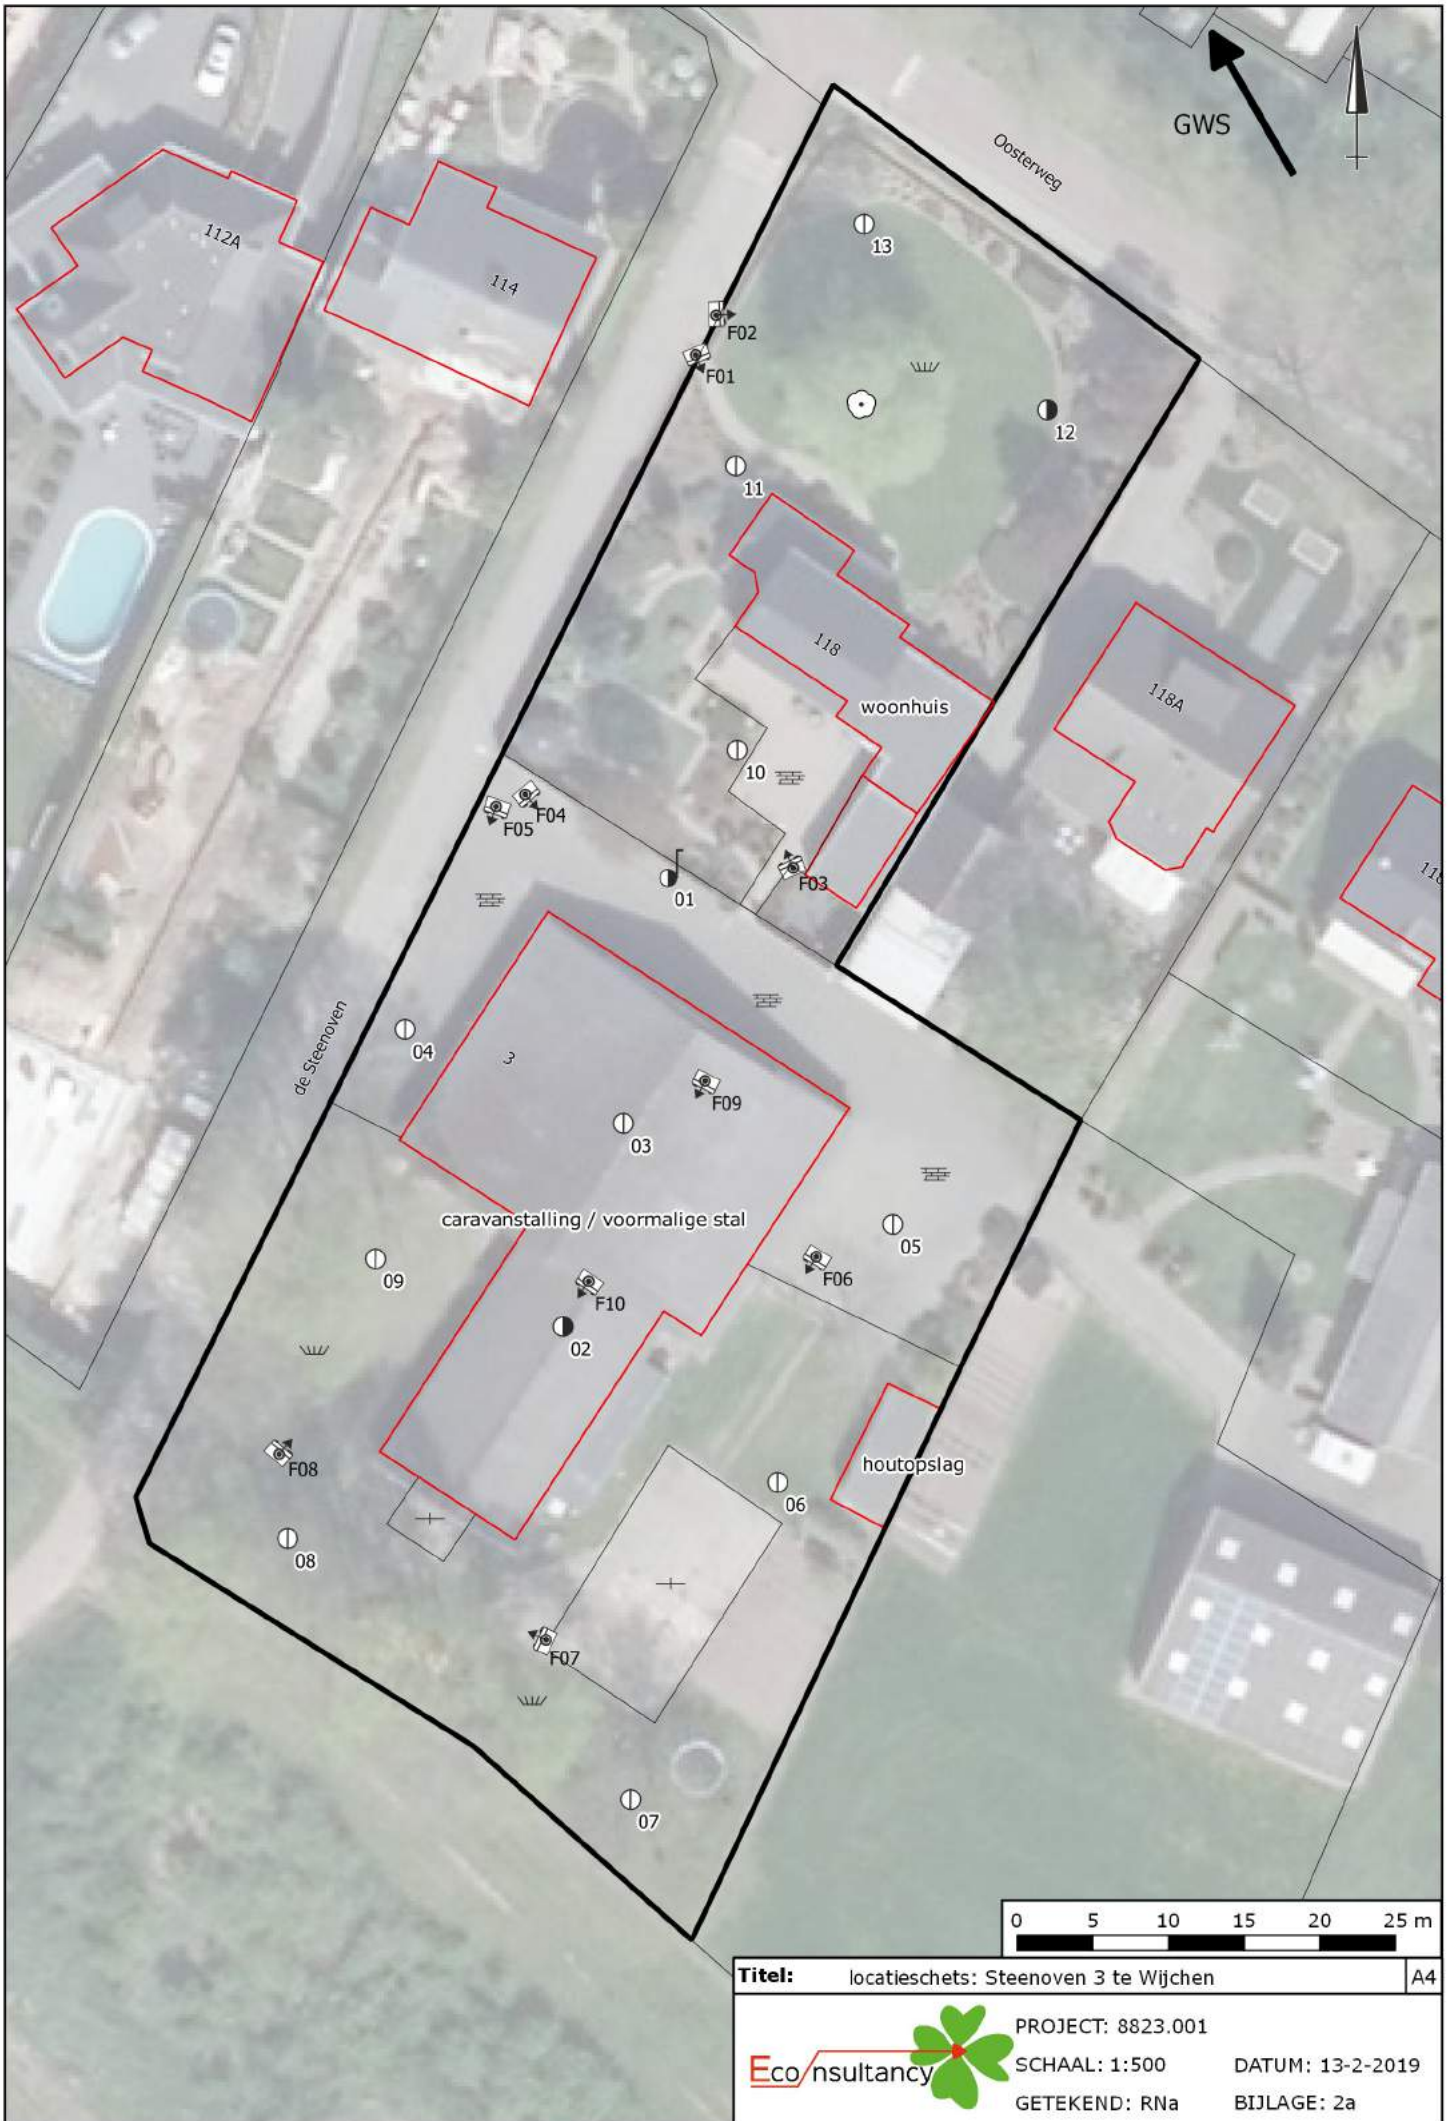
Titel: locatieschets: Steenoven 3 te Wijchen A4

In bijlage 2a is de huidige situatie op een locatieschets weergegeven. Bijlage 2b bevat enkele foto's van de onderzoekslocatie.

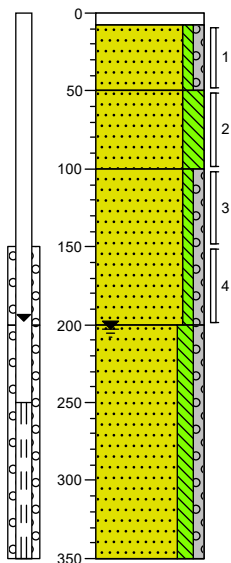
Boring: 01

0 klinker
8 Edelmanboor
Zand, matig fijn, zwak siltig, zwak grindig, neutraalbeige, Edelmanboor
50
Zand, matig fijn, sterk siltig, beigebruin, Edelmanboor
100
Zand, matig grof, zwak siltig, zwak grindig, licht bruinbeige, Edelmanboor
200
Zand, matig grof, matig siltig, zwak grindig, neutraalbeige, Zuigerboor
350
