**Verkennend onderzoek
Conform NEN 5740 en NEN 5707**

Oostflank fase 1, Wijchen

OPDRACHTGEVER	Pouderoyen B.V. Postbus 156 6500 AD NIJMEGEN
DATUM	20 oktober 2014
DOCUMENTNUMMER	P14-0590-006
OPGESTELD DOOR	ing. A.A.R. de Nijs
GEAUTORISEERD	ing. E.A van Dam
PROJECTLEIDER	ing. C.H.J. Prudon
GEZIEN

SOORT ONDERZOEK	Verkennend onderzoek, incl. asbest
ONDERZOEKSLOCATIE	Oostflank fase 1, Wijchen
OPDRACHTGEVER	Pouderoyen B.V. Postbus 156 6500 AD NIJMEGEN Telefoon: 024-3224579 Fax: 024-3241240
CONTACTPERSOON	mevrouw E. Hendriksen
UITGEVOERD DOOR	BOOT organiserend ingenieursburo B.V. Bemmelseweg 57 6662 PE ELST (Gld)
CONTACTPERSOON	ir. W.J. Franken
DATUM VELDWERK	22 en 23 september 2014
DATUM PEILBUIJBEMONSTERING	30 september 2014
VELDWERK DOOR	J. Janssen-van Doorn M. Meijer

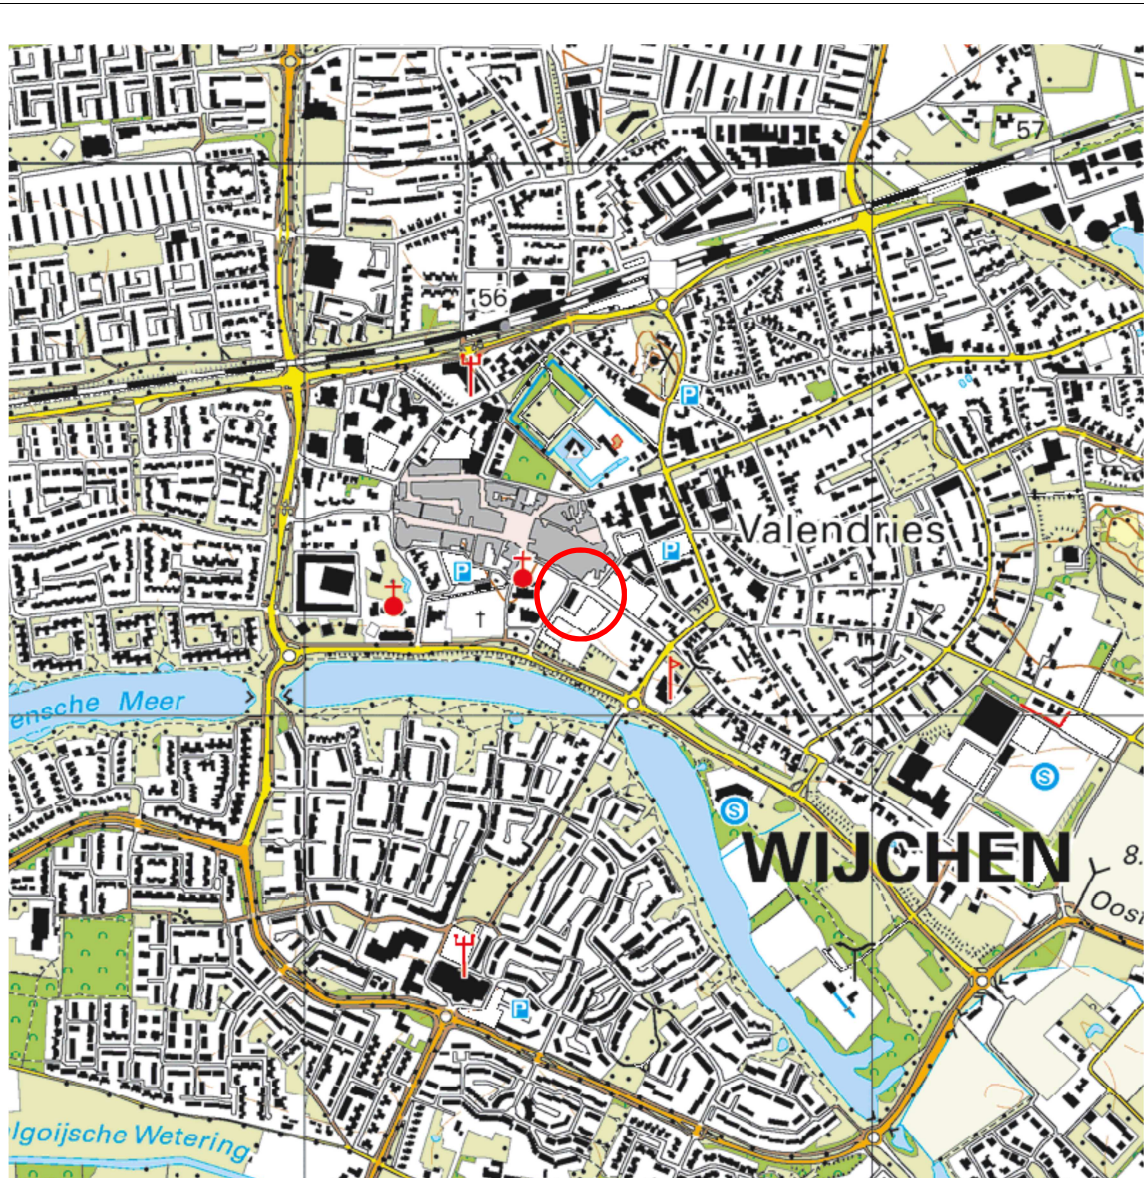
Bijlage: A Blad: 1 Van: 2

De X-coördinaat op de Topografische Kaart van Nederland is voor de onderzoekslocatie 178502 en de Y-coördinaat is 424151. De topografische ligging is weergegeven in bijlage A, blad 1.

TOPOGRAFISCHE LIGGING
