## Historisch bodemonderzoek De Langerak te Brakel

projectnummer 409744  
definitief revisie 01  
2 augustus 2016

409744-O-1      Overzichtstekening met ligging locatie

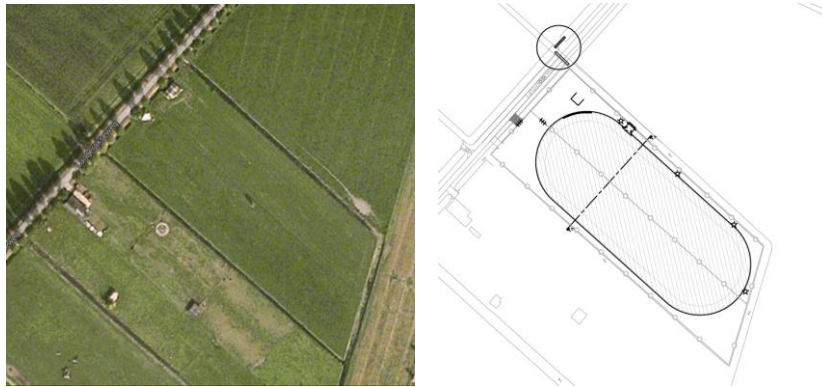
Figuur 2: links de huidige situatie (bron: google maps) en rechts de voorgenomen plannen perceel N 411.

De huidige en voorgenomen toekomstige inrichting is weergegeven in de onderstaande figuur. In de toekomstige plannen zal de aanwezige schapenstal worden gesloopt en zal de ijsbaan worden aangelegd. Hierbij zal maximaal tot een diepte van 0,7 m – mv. worden ontgraven.

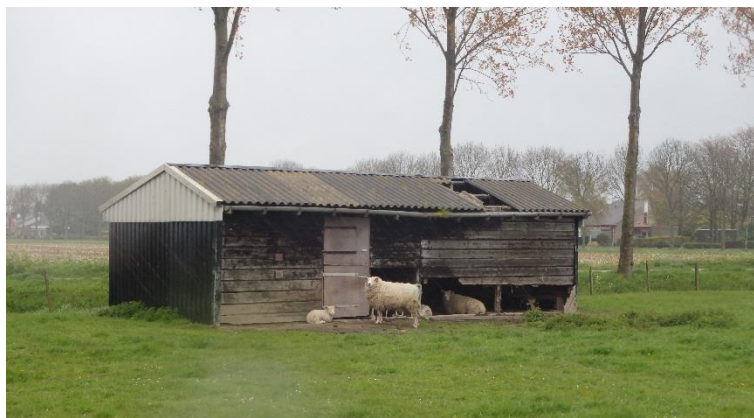
Figuur 4: beschadigde schapenschuur.

Op 25 april 2016 heeft een locatie bezoek plaatsgevonden. Uit het locatiebezoek blijkt dat het dak van de schapenschuur beschadigd is. Het dak van de schuur bestaat uit golfplaten. De golfplaten zijn verdacht op asbest. In de greppels stond ten tijde van het locatiebezoek geen water.

Op basis van de asbestkansenkaart van de provincie Gelderland is het gebouw op het perceel van de toekomstige ijsbaan verdacht op de aanwezigheid van asbest. Aangezien tijdens het locatiebezoek is gebleken dat het dak is beschadigd, wordt gezien de bouwdatum (circa 1970) de bodem nabij de schapenschuur vooralsnog verdacht op het voorkomen van asbest. Op de locatie zijn in het verleden diverse watergangen aanwezig geweest. De meeste watergangen zijn inmiddels gedempt, vrijwel allemaal voor 1990. Aangezien de herkomst en kwaliteit van het dempingsmateriaal onbekend is en gezien de periode waarin de watergangen zijn gedempt, wordt de bodem ter plaatse van de voormalige watergangen als verdacht beschouwd op het voorkomen van asbest.

Op basis van de bovenstaande gegevens wordt de bodem nabij de schapenschuur vooralsnog verdacht beschouwd op het voorkomen van een bodemverontreiniging met asbest. Verder is de bodem ter plaatse van de voormalige (gedempte) watergangen vooralsnog verdacht op het voorkomen van een bodemverontreiniging, al dan niet met asbest. Daarnaast blijkt uit de gegevens dat op de onderzoekslocatie niet eerder een bodemonderzoek is uitgevoerd. Gezien het agrarisch karakter van het gebied, kunnen in de bovengrond verhoogde gehalte aan organochloorbestrijdingsmiddelen (OCB's) worden verwacht. Het onderzoek naar OCB's kan uitgevoerd worden door de bovengrondmengmonsters mede op OCB's te laten analyseren. Op perceel N411 hebben geen boomgaarden gestaan en heeft geen kassenteelt plaatsgevonden. Het onderzoek hoeft daarom niet volgens NEN 5740 VED HE Toplaag te worden uitgevoerd.

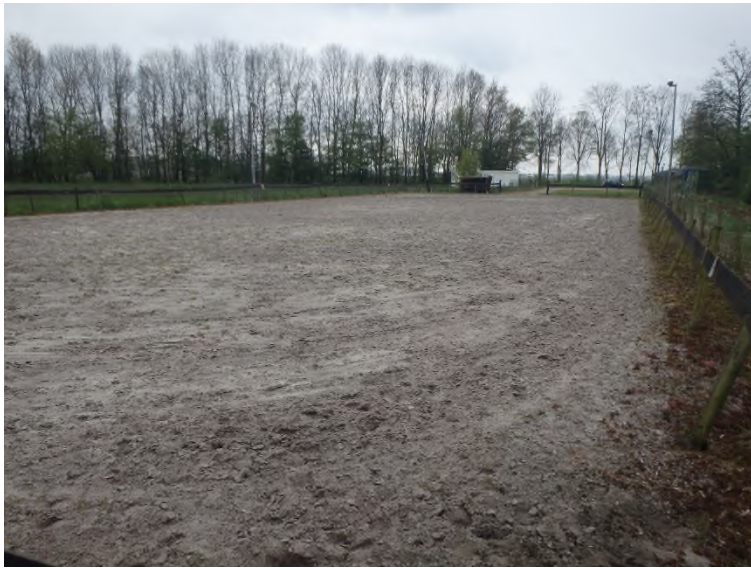
Op basis van het historisch onderzoek is niet uit te sluiten dat ter plaatse van de paardenbak een asbestverdachte puinfundering aanwezig is.

Foto: paardenbak

Het verdient de aanbeveling de grond onder/in de paardenbak aanvullend te onderzoeken op de aanwezigheid van zware metalen, PAK's en chloorhoudende verbindingen (OCB's). Dit vanwege de materialen die vaak als toevoeging aan de grond in een paardenbak worden toegevoegd. De toevoegingen hebben als doel de stappen van de paarden te dempen. De toegepaste materialen bestaan in het algemeen uit gemalen rubber- en leerrestanten van kabels en leidingen.

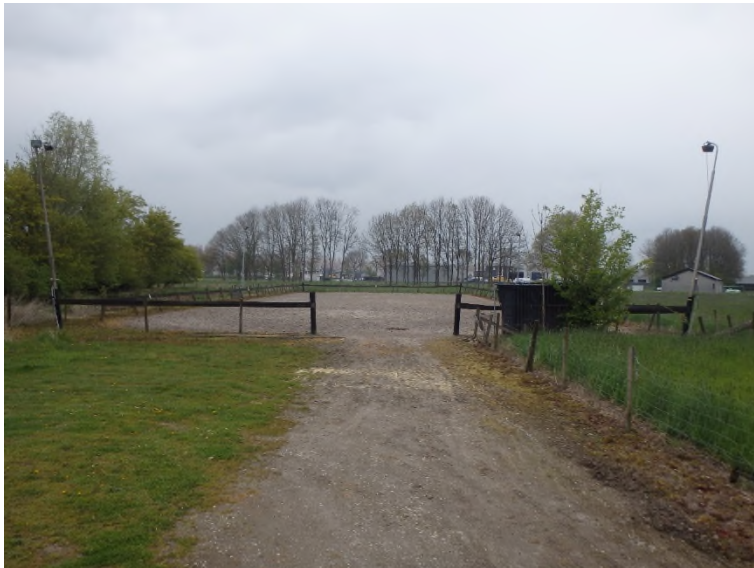
Zintuiglijk werden tijdens de veldwerkzaamheden zwakke bijmengingen met puin en koolas waargenomen. Ter plaatse van één boring, ten oosten van het gebouw van de ijsbaan, werden matige bijmengingen met puin waargenomen. De bodem werd echter niet onderzocht op asbest. Daarnaast is het pad ten oosten van de ijsbaan verhard met gebroken puin. Dit pad is niet onderzocht op asbest.

Foto: pad naar paardenbak

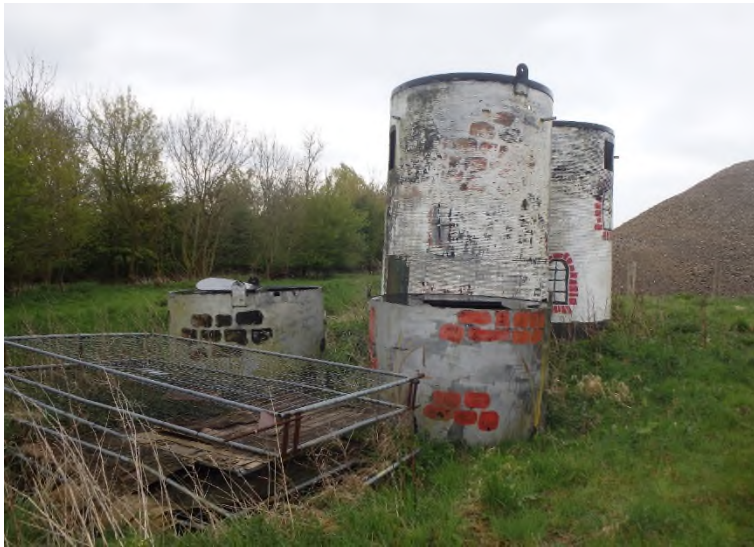
Foto: (sloop)afval zuidzijde perceel N 1533

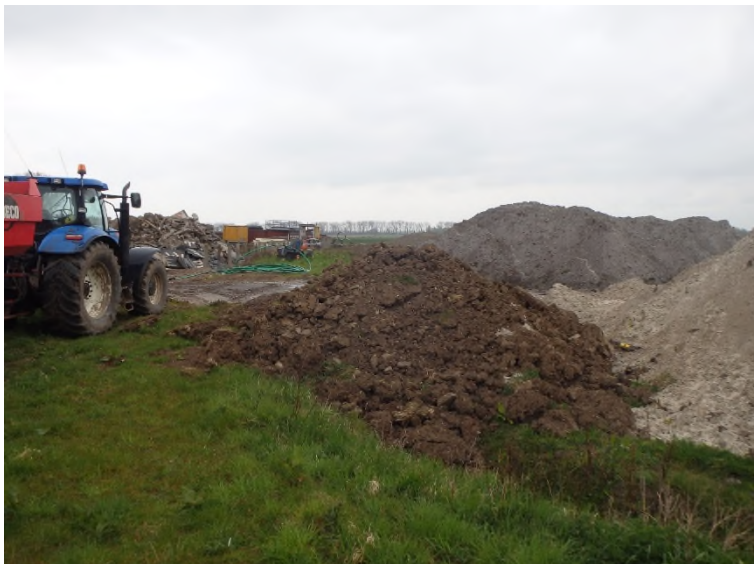
Tevens vindt op de locatie opslag plaats van schone grond, deels ophoogzand en deels afkomstig uit werken. Enkele meldingen in het kader van het Besluit bodemkwaliteit van de opslag van deze grond zijn aanwezig in het archief.

Foto: grond depots (na)bij aannemersbedrijf

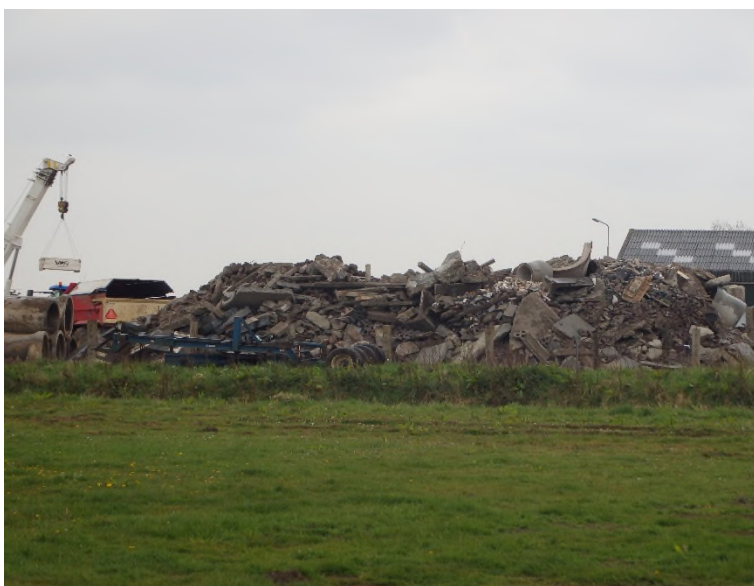
De percelen van het aannemingsbedrijf hebben reeds een industrie functie. Derhalve valt de locatie buiten de bestemmingsplanwijziging. Daarnaast zijn geen werkzaamheden op de locatie voorzien. Er is echter voor gekozen om de percelen mee te nemen in het historisch onderzoek gezien de bedrijfsactiviteiten mogelijk kunnen hebben geleid tot een bodemverontreiniging op de naastgelegen percelen welke wel binnen de bestemmingsplanwijziging vallen. De meeste verdachte activiteiten (waaronder tanks) vinden plaats op ruime afstand van de perceelgrenzen. Derhalve wordt verwacht dat deze bedrijfsactiviteiten niet tot een verontreiniging op de huidige onderzoekslocatie hebben geleid. De opslag van grond en bouw- en sloopafval vindt echter wel plaats nabij de perceelgrenzen.

Derhalve is de bodem nabij de perceelgrenzen verdacht op het voorkomen van een bodemverontreiniging.

Foto: (sloop)afval (na)bij aannemersbedrijf

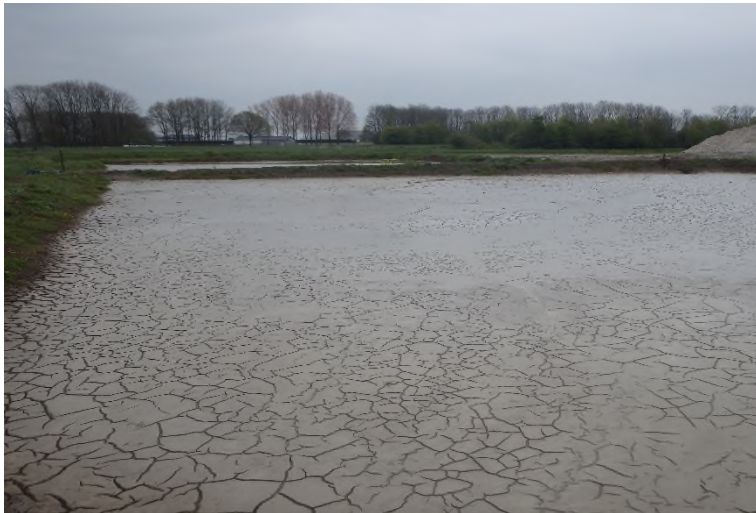
Op 25 april 2016 heeft een locatiebezoek plaatsgevonden. Uit het locatiebezoek blijkt dat op het perceel ten noorden van Van der Ven twee bassins zijn aangelegd. Er is geen crossterrein meer aanwezig. Verder zijn er verschillende depots met zand, stenen en bouw- en sloopafval op het terrein van Van der Ven aanwezig. Het ten noorden gelegen perceel (N 1533) is voor een klein deel in gebruik genomen door het aannemingsbedrijf. Het terrein van Van der Ven zelf is niet bezocht. Foto's van het locatiebezoek zijn opgenomen in bijlage 5.

Foto: bassins

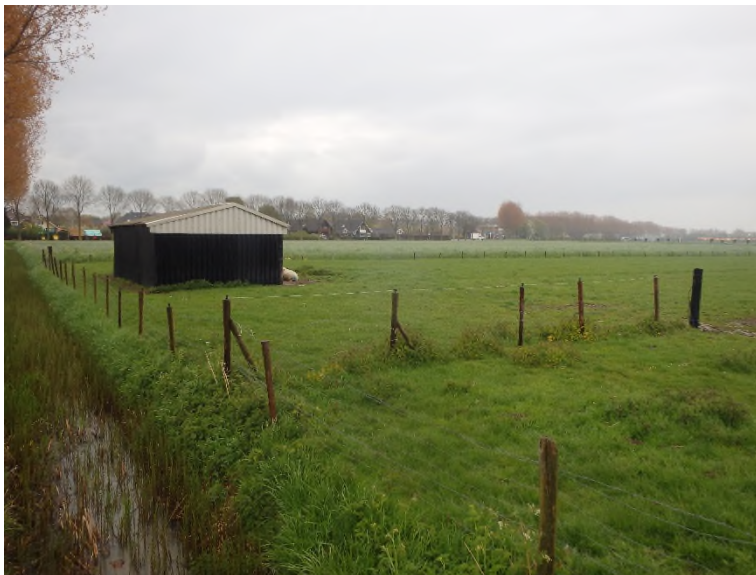
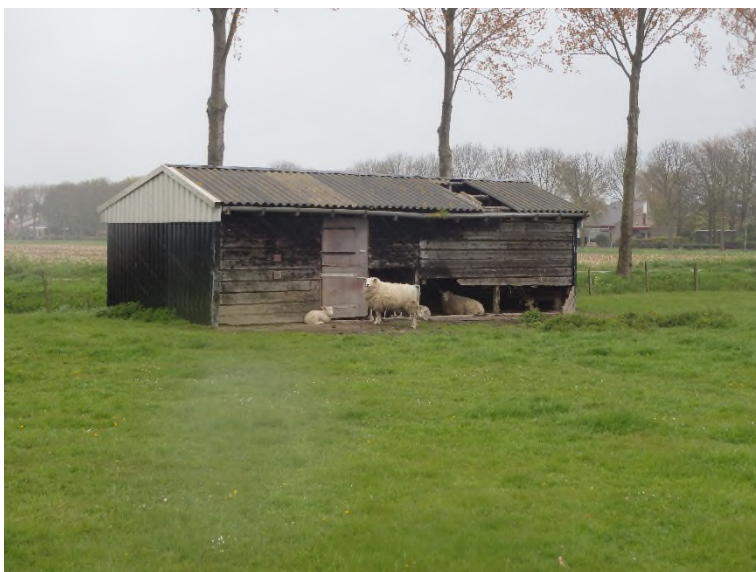
Foto: perceel toekomstige ijsbaan
