BODEMONDERZOEK INCL ASBEST  
 SPELLEWAARDSESTRAAT ZALTBOMMEL, NAAST 51  
 APRIL 2019

| Projectnummer | 19-2054 |

Op 2 april 2019 is in opdracht van Van Ballegooij Bouwkundig Tekenburo te Haaften bodemonderzoek inclusief asbest uitgevoerd op het terrein aan de Spellewaardsestraat in Zaltbommel, naast nummer 51.

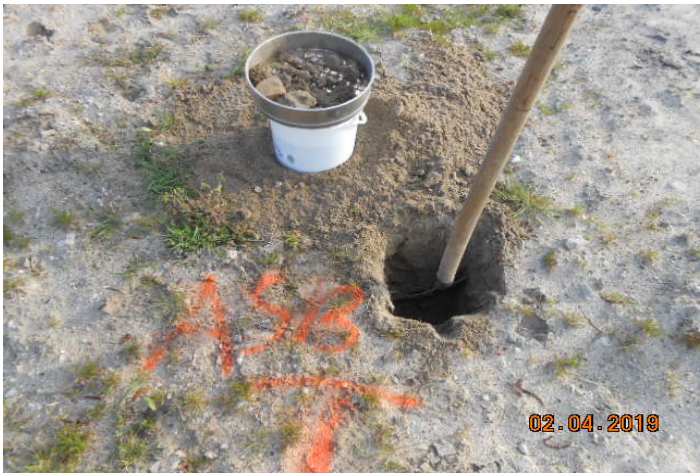
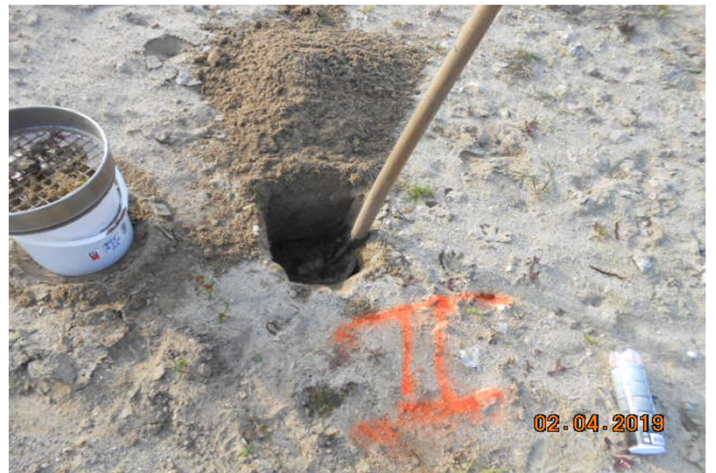
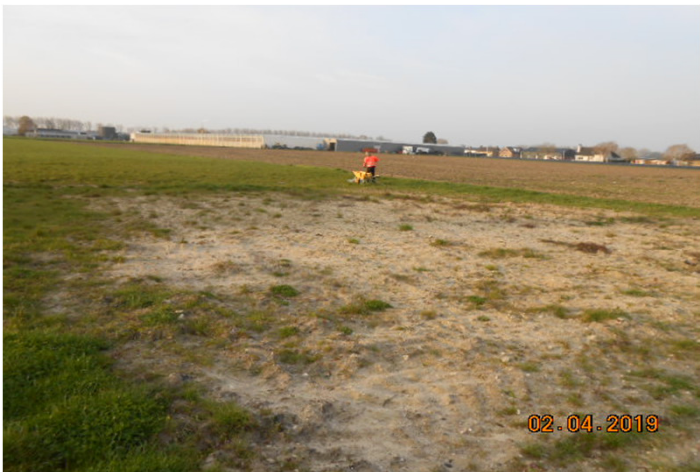
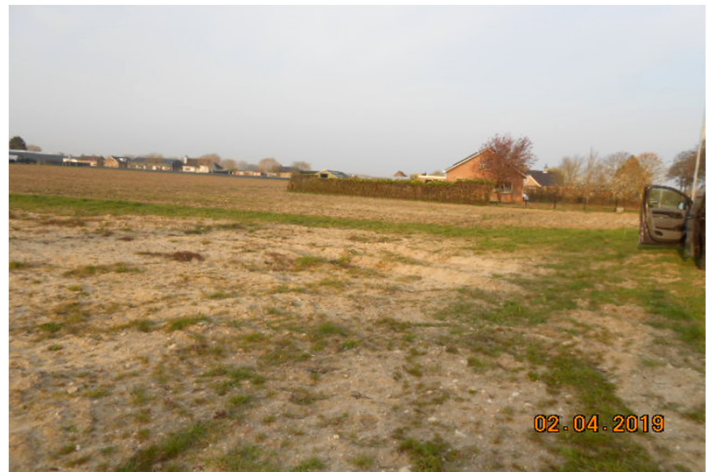
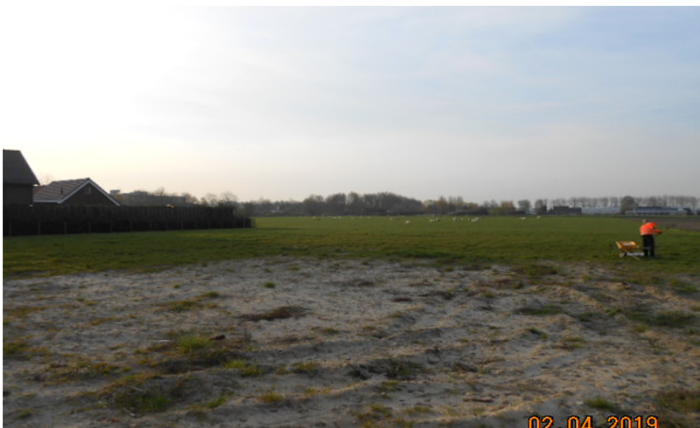
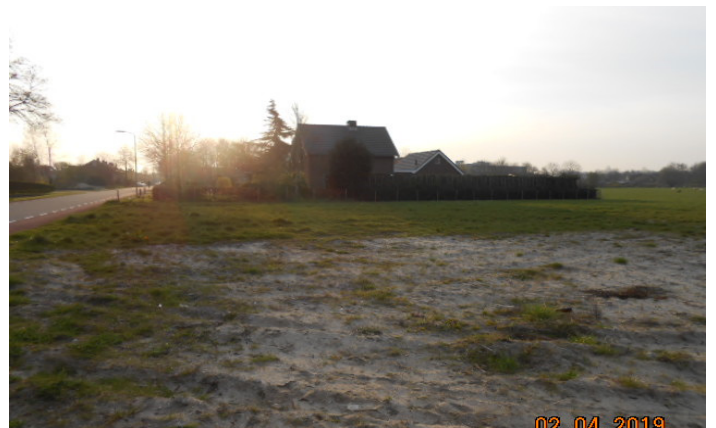
bodemonderzoek Spellenwaard, 2 april 2019

De locatie was op het moment van het onderzoek braakliggend. De contouren van het te ontwikkelen terrein waren met piketten uitgezet.

Er is niets meer van de voormalige kas of de verharding terug te vinden. Foto's van de huidige situatie zijn te vinden in bijlage D1. Aanleiding voor het onderzoek is de voorgenomen ontwikkeling van de locatie met een woning.

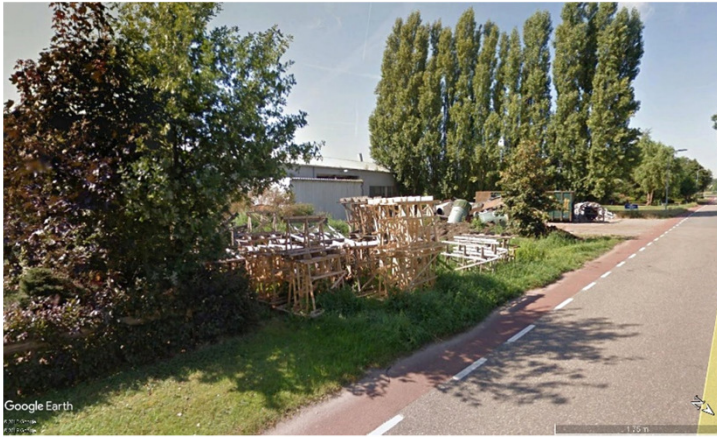
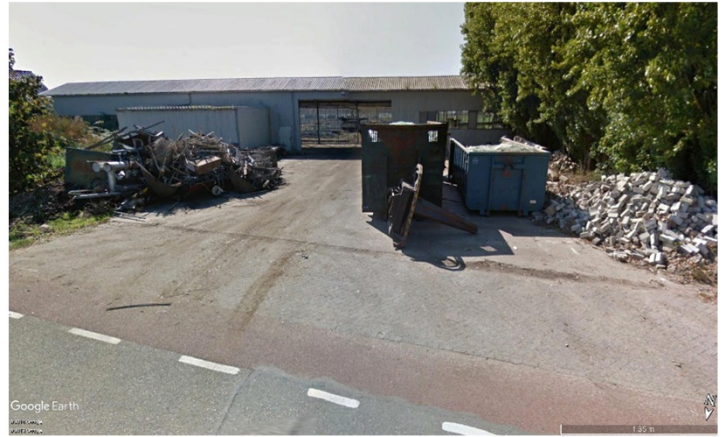
de situatie zomer 2017

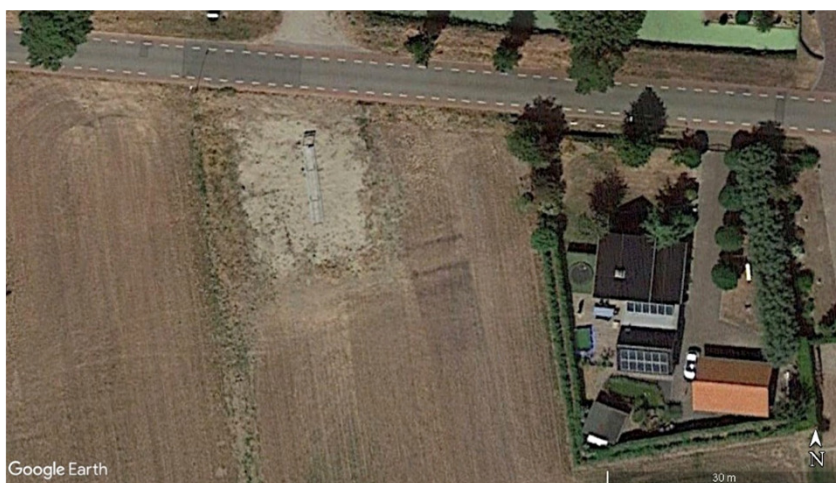
luchtfoto 2018

In bijlage D1 zijn verder vier luchtfoto's van de locatie te vinden, uit 2005 en mei en september 2016 en juli 2018. In september 2016 was de kas net gesloopt. Op de foto uit 2018 is de hele locatie braak, net als de hele omgeving.

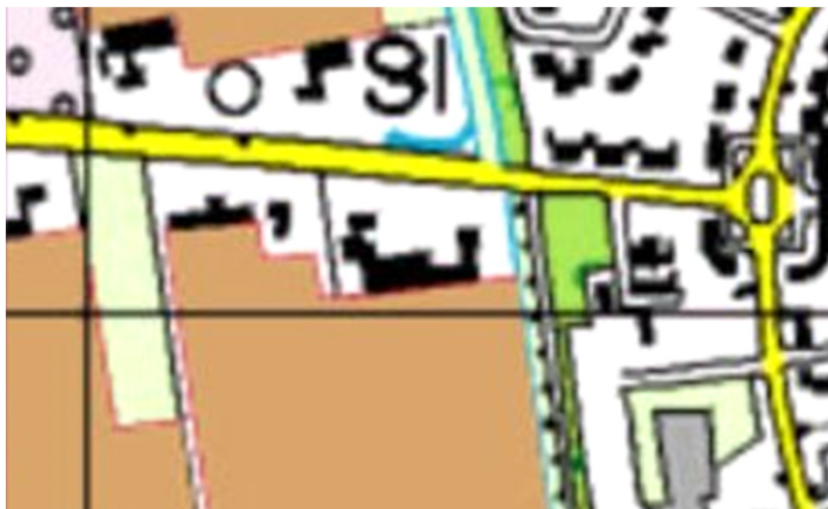
kaart 2005

Tot 1991 was de locatie van de voormalige kas onbebouwd. In de directe omgeving stonden toen al wel kassen. In bijlage D1 zijn vier kaarten van het gebied opgenomen : uit 1967, 1980, 1990 en 2005. Op de twee laatste kaarten is de gesloopte kas aangegeven. Op de oudere kaarten is het terrein onbebouwd, akkerland.
