**RAPPORT**

AANVULLEND BODEMONDERZOEK EN

PLAN VAN AANPAK

MAASDIJK 30 TE POEDEROIJEN

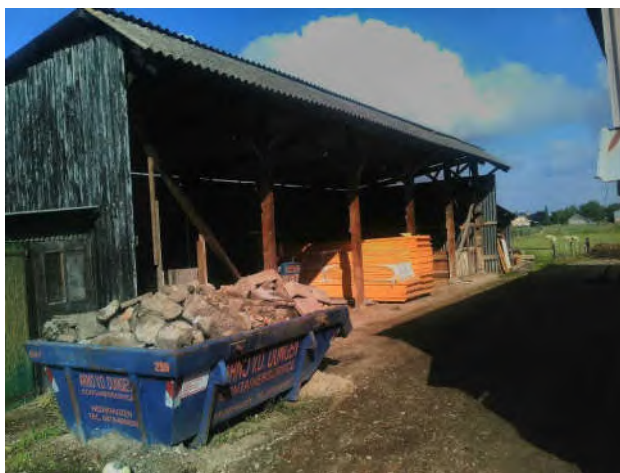
afbeelding drupzone oostelijke zijde loods

Sleuf SL 105 representeert de drupzone aan de oostelijke gevel van de loods. Aan deze zijde is sprake van een relatief kort dakvlak (zie onderstaande afbeelding). De asbestverontreiniging is hierdoor relatief gering: ter plaatse van sleuf SL106 is geen verontreiniging aangetoond, maar ter plaatse van sleuf SL105 zijn respirabele vezels gemeten. Omdat ter plaatse wel contactmogelijkheden bestaan, is sprake van een onaanvaardbaar risico en is sprake van spoedeisende bodemsanering. Geadviseerd wordt om tot dat moment de risico's te beperken door de contactmogelijkheden weg te nemen. De drupzone kan hiertoe worden afgezet met een hekwerk / lint. Overwogen kan worden om toegangsmogelijkheden tot de loods tijdelijk in stand te houden door het aanbrengen van rubber ringmatten van voldoende breedte (circa 1,00 meter) en het bodemvochtgehalte op tenminste 10% te houden (sproeien).

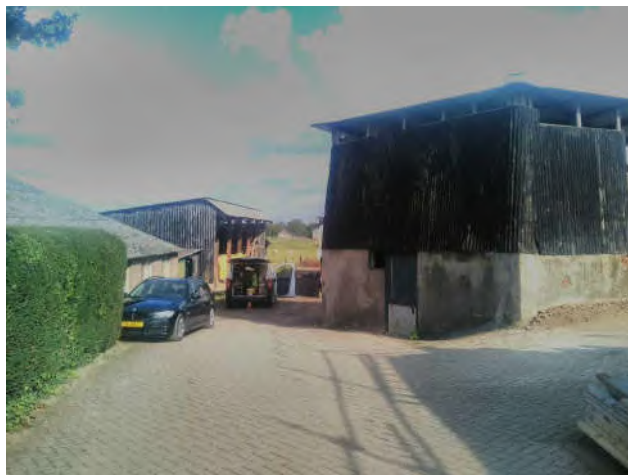
afbeelding locatie drupzone schuur buurperceel (tpv donkere personenauto)

Ter plaatse van sleuf SL104 is een overschrijding van de interventiewaarde aangetoond en zijn respirabele vezels gemeten. In de periode tussen het verkennend bodemonderzoek (2019) en onderhavig aanvullend bodemonderzoek is het asbestdak reeds gesaneerd: hier was sprake van een drupzone behorende bij het dak op het buurperceel. Het betreft een relatief korte drupzone, gelegen op (een parkeergedeelte van) de oprit van de locatie. Deels is de drupzone verhard met klinkers en deels is sprake van een sterk puinhoudende bodem (zie onderstaande afbeelding).

Het risico op contact met de asbestverontreiniging is relatief laag, maar desondanks niet uit te sluiten. Hierdoor is sprake van een onaanvaardbaar risico en is sprake van spoedeisende bodemsanering. Geadviseerd wordt om tot dat moment de risico's te beperken door de contactmogelijkheden weg te nemen. De drupzone kan hiertoe worden afgezet met een hekwerk / lint.

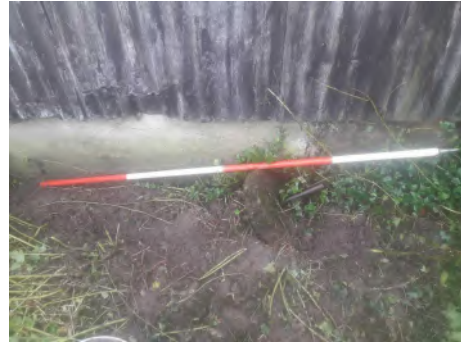
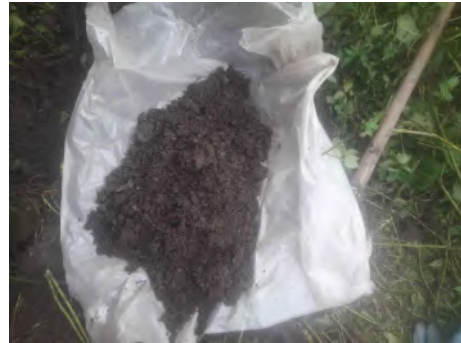
meetpunt S01  
17521510

, maaiveld  
0  
▲  
30x200cm, klei, zwak zandig, zwak grindig, matig humeus, bv: 10.0%, neutraal bruin, grijs, zwak baksteen, sporen metselpuin, resten asbest 1x, schep  
-5

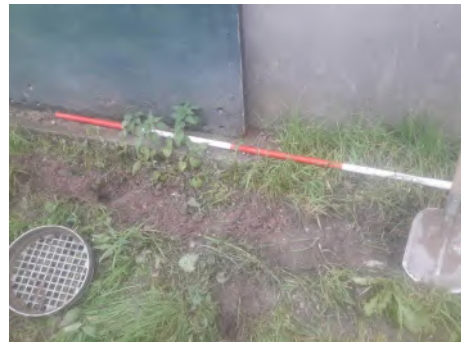
meetpunt S02  
17521509

, maaiveld  
0  
▲  
30x200cm, zand, matig fijn, kleilig, zwak grindig, zwak humeus, bv: 10.0%, neutraal bruin, grijs, zwak baksteen, matig metselpuin, zwak puin, zwak keramiek, zwak glas, schep  
-5

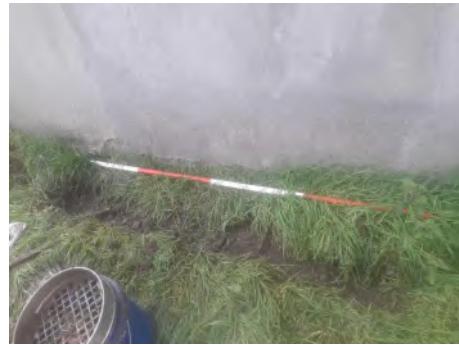
meetpunt S03  
17521508

, maaiveld  
0  
▲  
30x200cm, klei, zwak zandig, zwak grindig, zwak humeus, bv: 10.0%, neutraal bruin, grijs, zwak baksteen, matig metselpuin, schep  
-5

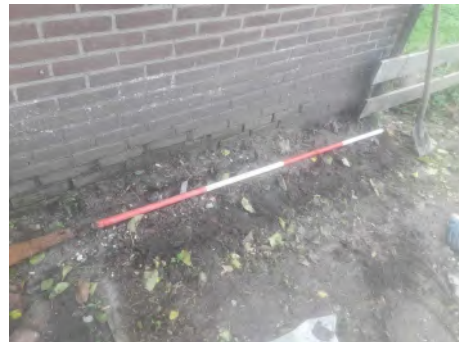
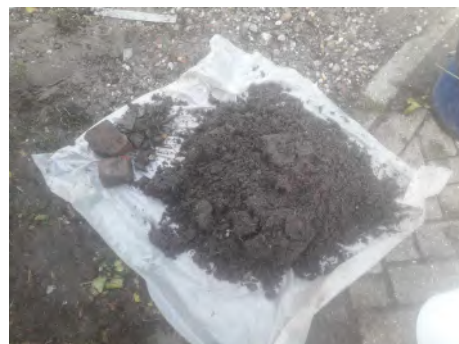
meetpunt S04  
17521511

, maaiveld  
0  
▲  
30x200cm, zand, zeer fijn, matig siltig, zwak grindig, zwak humeus, bv: 10.0%, neutraal bruin, zwak baksteen, zwak metselpuin, zwak keramiek, zwak glas, resten asbest 1x, schep  
-5

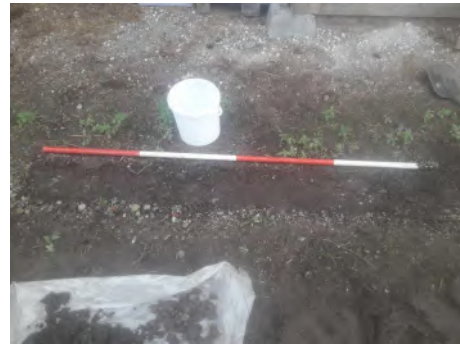
meetpunt S05  
17521514

30x200cm, klei, zwak zandig, matig grindig, matig humeus, bv: 10.0%, neutraal bruin, grijs, matig metselpuin, zwak puin, brokken asfalt, zwak baksteen, schep

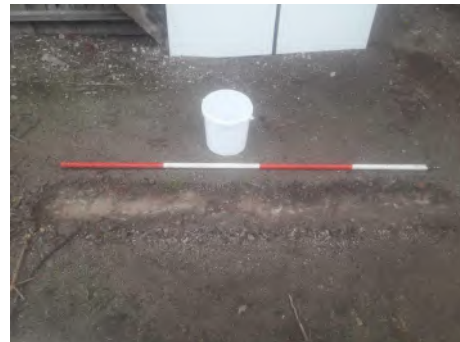
meetpunt S06  
17521515

30x200cm, klei, zwak zandig, matig grindig, matig humeus, bv: 10.0%, neutraal bruin, grijs, matig metselpuin, zwak puin, zwak baksteen, schep

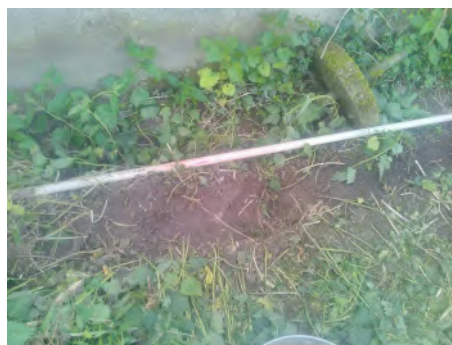
meetpunt SL101  
20745909

0  
type **sleuf**  
datum **24-04-2020**  
boormeester **R. Reinders**  
klei, zwak zandig, zwak grindig,  
matig humeus, neutraal bruin, grijs,  
zwak baksteen, zwak glas, sporen  
metselpuin, schep  
-5

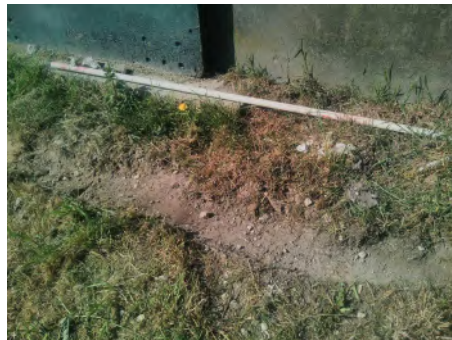
meetpunt SL102  
20745911

0  
type **sleuf**  
datum **24-04-2020**  
boormeester **R. Reinders**  
zand, matig fijn, matig siltig, zwak  
grindig, zwak humeus, neutraal  
bruin, grijs, zwak baksteen, zwak  
glas, sterk metselpuin, zwak  
keramiek, zwak puin, schep  
-5

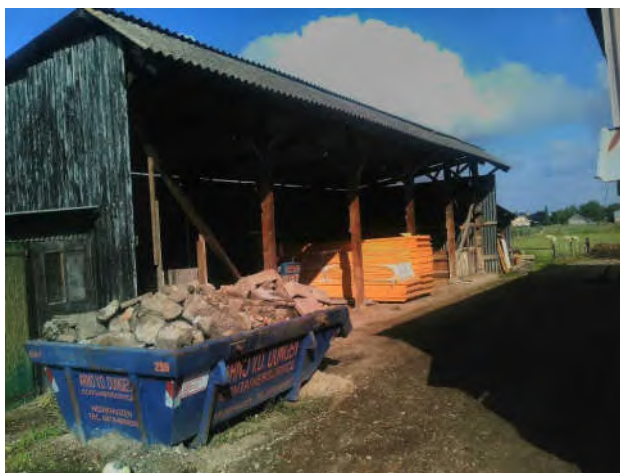
afbeelding drupzone oostelijke zijde loods

Sleuf SL 105 representeert de drupzone aan de oostelijke gevel van de loods. Aan deze zijde is sprake van een relatief kort dakvlak (zie onderstaande afbeelding). De asbestverontreiniging is hierdoor relatief gering: ter plaatse van sleuf SL106 is geen verontreiniging aangetoond, maar ter plaatse van sleuf SL105 zijn respirabele vezels gemeten. Omdat ter plaatse wel contactmogelijkheden bestaan, is sprake van een onaanvaardbaar risico en is sprake van spoedeisende bodemsanering. Geadviseerd wordt om tot dat moment de risico's te beperken door de contactmogelijkheden weg te nemen. De drupzone kan hiertoe worden afgezet met een hekwerk / lint. Overwogen kan worden om toegangsmogelijkheden tot de loods tijdelijk in stand te houden door het aanbrengen van rubber ringmatten van voldoende breedte (circa 1,00 meter) en het bodemvochtgehalte op tenminste 10% te houden (sproeien).

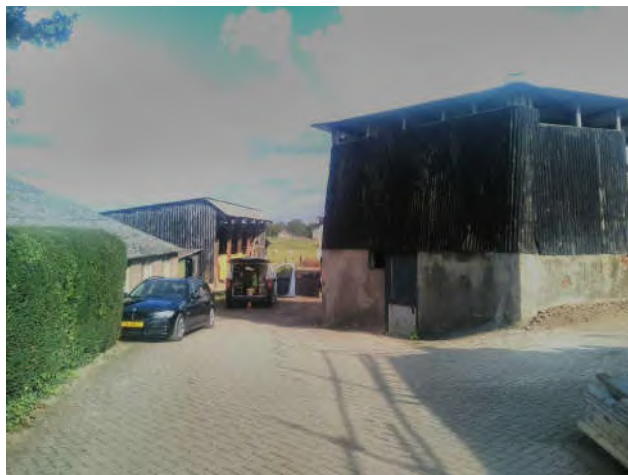
afbeelding locatie drupzone schuur buurperceel (tpv donkere personenauto)

Ter plaatse van sleuf SL104 is een overschrijding van de interventiewaarde aangetoond en zijn respirabele vezels gemeten. In de periode tussen het verkennend bodemonderzoek (2019) en onderhavig aanvullend bodemonderzoek is het asbestdak reeds gesaneerd: hier was sprake van een drupzone behorende bij het dak op het buurperceel. Het betreft een relatief korte drupzone, gelegen op (een parkeergedeelte van) de oprit van de locatie. Deels is de drupzone verhard met klinkers en deels is sprake van een sterk puinhoudende bodem (zie onderstaande afbeelding).

Het risico op contact met de asbestverontreiniging is relatief laag, maar desondanks niet uit te sluiten. Hierdoor is sprake van een onaanvaardbaar risico en is sprake van spoedeisende bodemsanering. Geadviseerd wordt om tot dat moment de risico's te beperken door de contactmogelijkheden weg te nemen. De drupzone kan hiertoe worden afgezet met een hekwerk / lint.

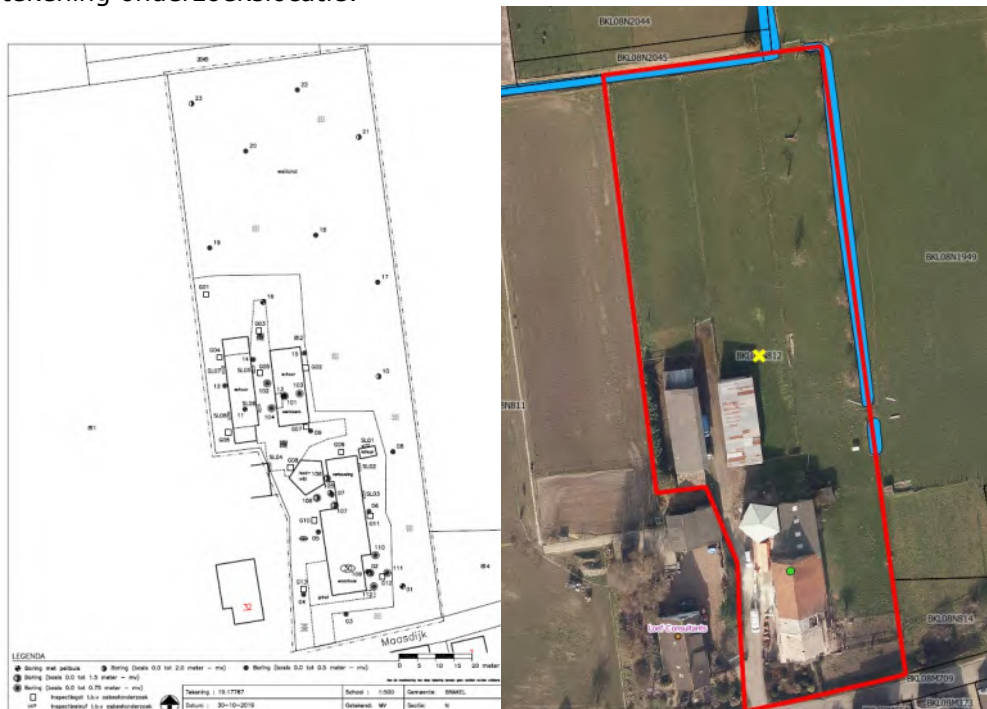
tekening onderzoekslocatie:

rapport: Verkennend bodemonderzoek Maasdijk 30 te Poederoijen, gemeente Brakel  
sectie N nummer 812, Nipa Milieutechniek b.v. projectnummer 17767, 31 oktober 2019.

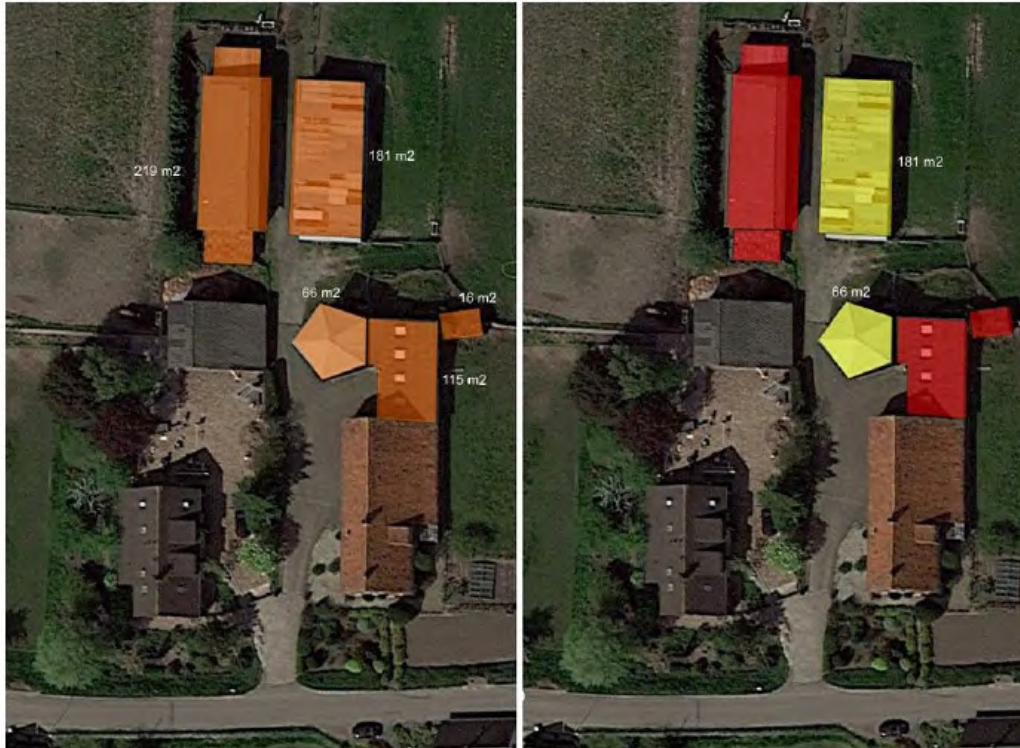
Op de afbeelding hieronder zijn de bijgebouwen en de verschillende oppervlaktes weergegeven. Ook is een mogelijk sloopsценario weergegeven. Momenteel zijn er vijf verschillende agrarische gebouwen aanwezig. Drie van deze gebouwen, met een totaal oppervlak van 350 m<sup>2</sup>, zullen worden gesloopt ten behoeve van de functiewijziging. De overige twee kunnen worden behouden op basis van de bovengenoemde regeling van 250 m<sup>2</sup>. In totaal zullen de twee gebouwen ca. 248 m<sup>2</sup> beslaan waarmee wordt voldaan aan het maximale oppervlak van 250 m<sup>2</sup> aan bijbehorende bouwwerken.

Overzicht voormalige bedrijfsgebouwen (oranje) en opties te slopen (rood) en te handhaven gebouwen (geel)
