BODEMONDERZOEK INCL ASBEST
MOLENSTRAAT 29 KERKWIK
OKTOBER 2019

opdrachtgever	dhr R. den Nederlanden en mw J.C. den Nederlanden - Van der Steeg Dovenetelhof 15 3991 GA Houten
Projectnummer	19-2102
versie:	1
datum:	1 oktober 2019

Op 17 september 2019 is in opdracht van dhr R. den Nederlanden uit Houten bodemonderzoek inclusief asbest uitgevoerd op het terrein aan de Molenstraat 29 in Kerkwijk.

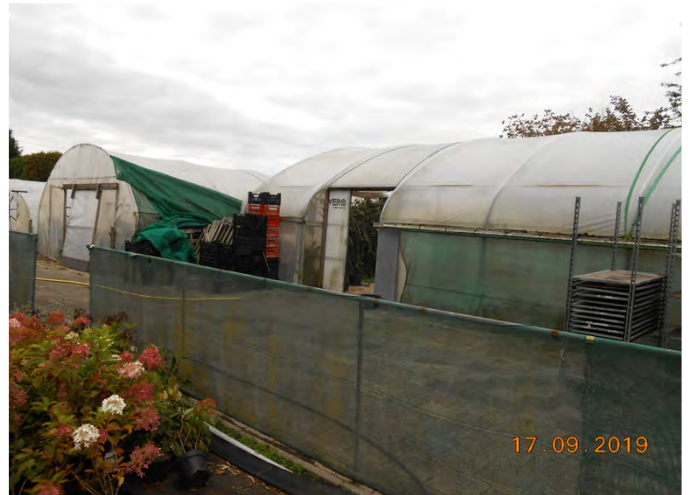
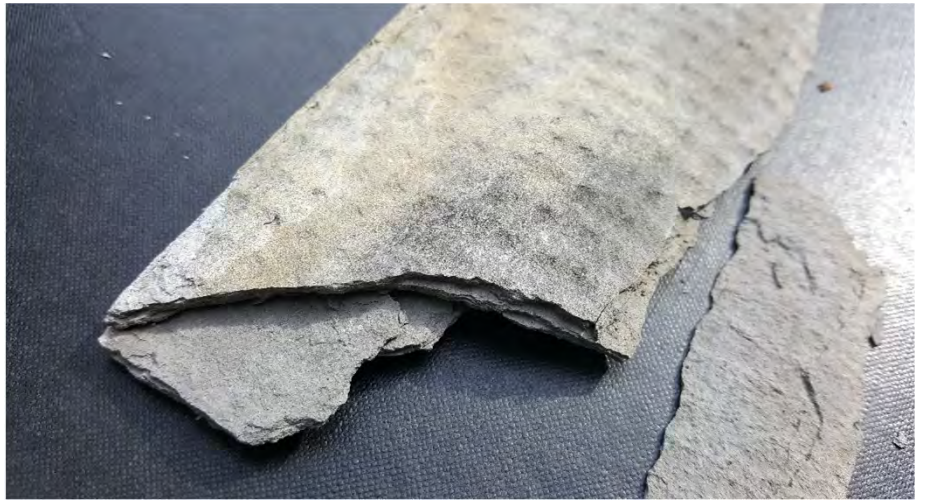
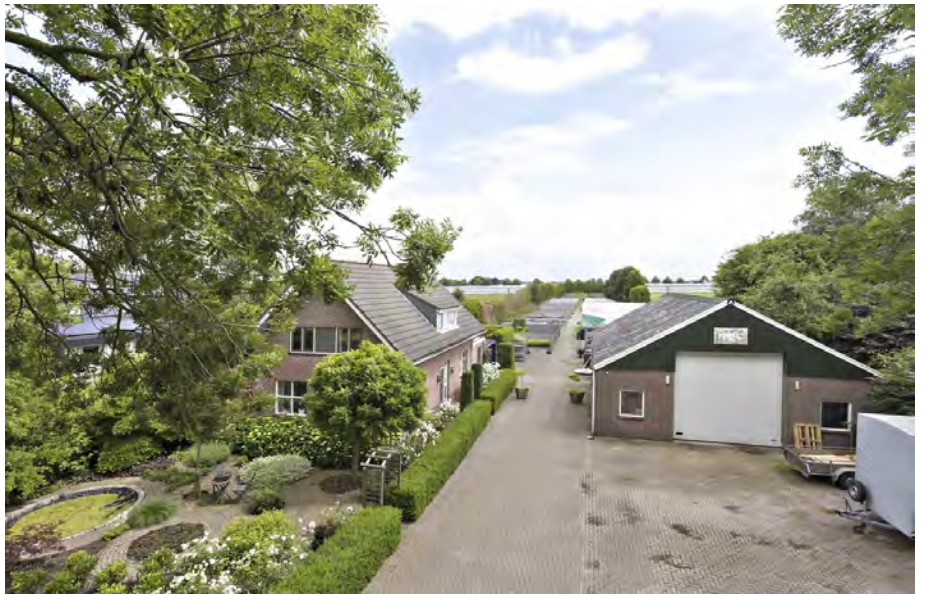
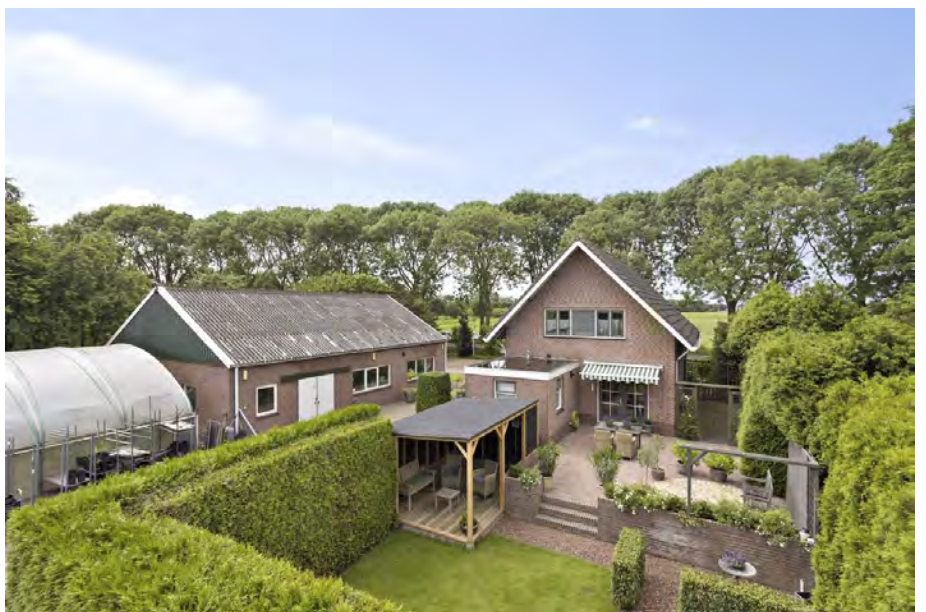
Naast de woning staat een stenen loods met een oppervlak van 140 m². De loods is gebouwd in 1999. Op het dak liggen cement-golfplaten. Een foto daarvan is opgenomen in bijlage D1. Ter verificatie van eventueel asbest is een monster van het plaatmateriaal geanalyseerd op asbest. De golfplaten bevatten **geen** asbest. De analyse is opgenomen in bijlage D2.

golfplaat dak schuur
geen asbest
