## Detectierapportage

### OCE Kerkwijk Hoogveldweg 6

Document	
Datum:	5-11-2018
Versie:	01
Documentnummer:	181105_8110_RDD_01
Opdrachtgever:	Dhr. P. Oomen Dhr. H. van Zandvliet

## Procesverbaal van Oplevering OCE Kerkwijk, Hoogveldweg 6

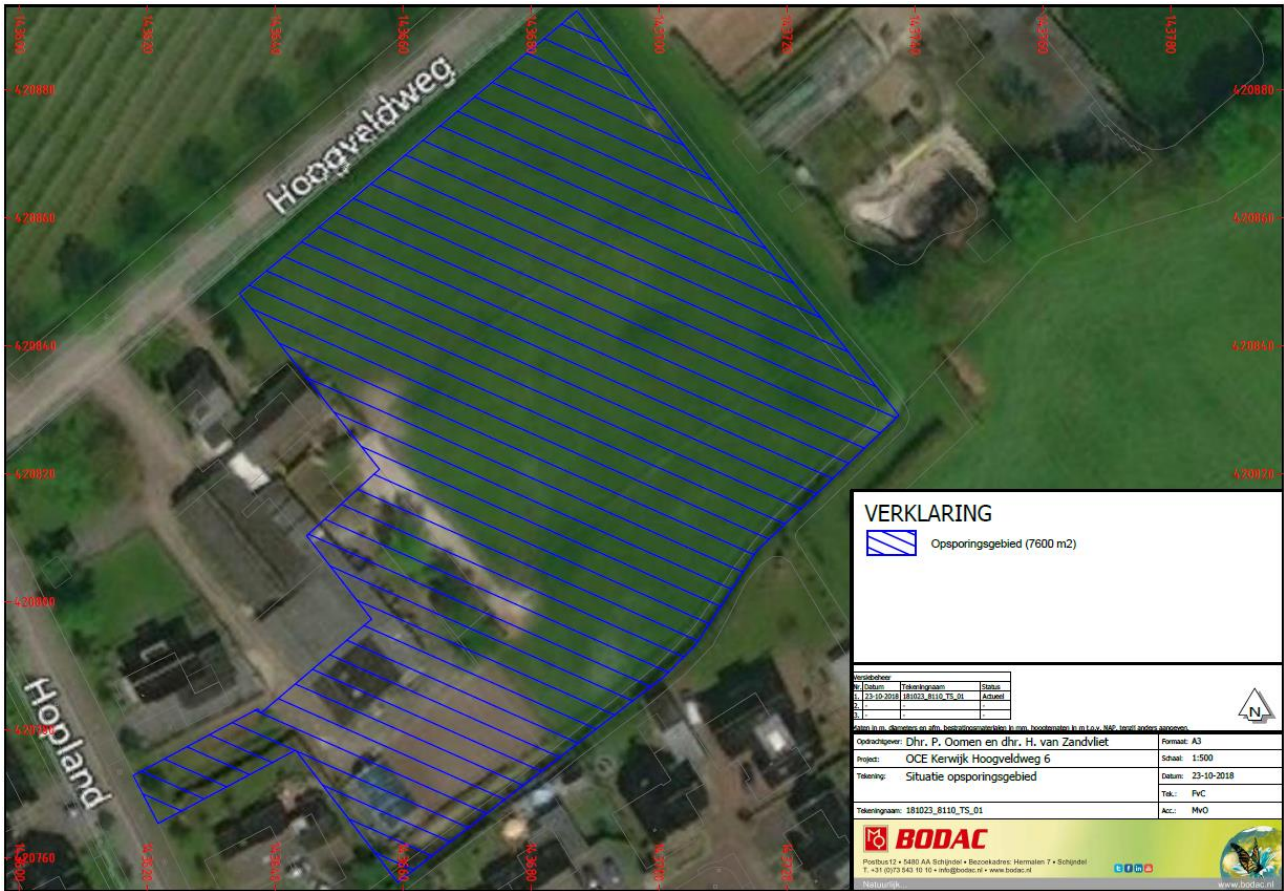
Figuur 1: Projectlocatie met daarin opsporingsgebied.

De projectlocatie met daarin het opsporingsgebied is gelegen aan de Hoogveldweg 6 te Kerkwijk binnen de gemeente Zaltbommel. In onderstaande figuur is de projectlocatie weergegeven.

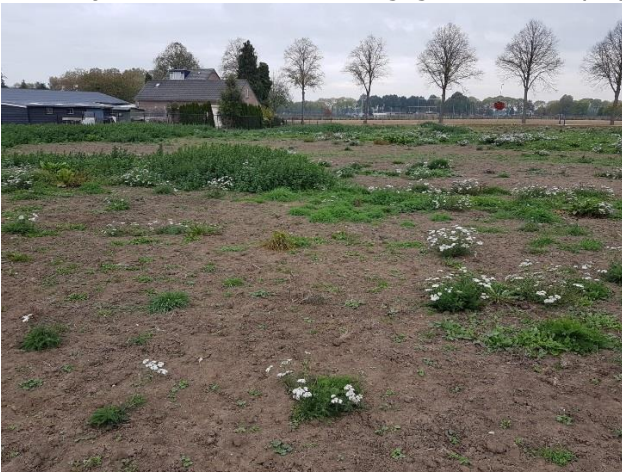
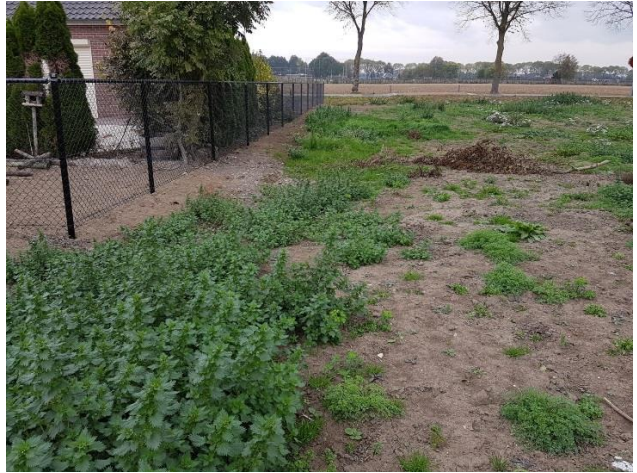
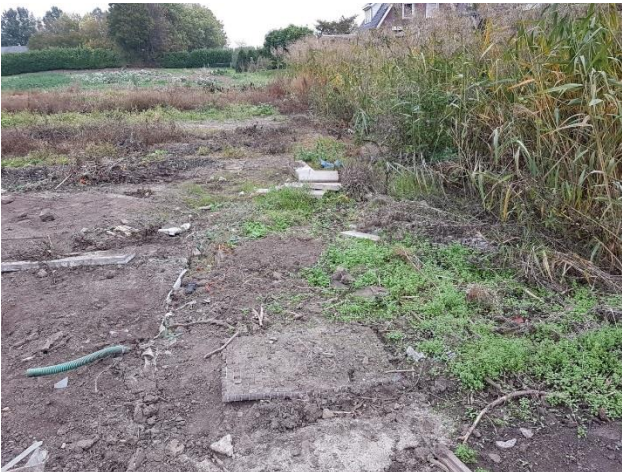
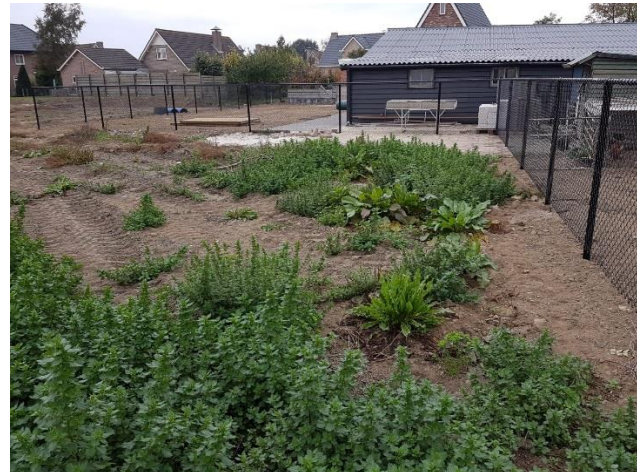
Figuur 2: Foto's opsporingsgebied.

Het opsporingsgebied is momenteel in gebruik als grasland. Op het grasland enkele verstorende objecten zoals puin verwijderd. Verder is een nieuwe afrastering aangebracht welke verstoring geeft op de apparatuur. Hieronder zijn een aantal foto's weergegeven van de projectlocatie.

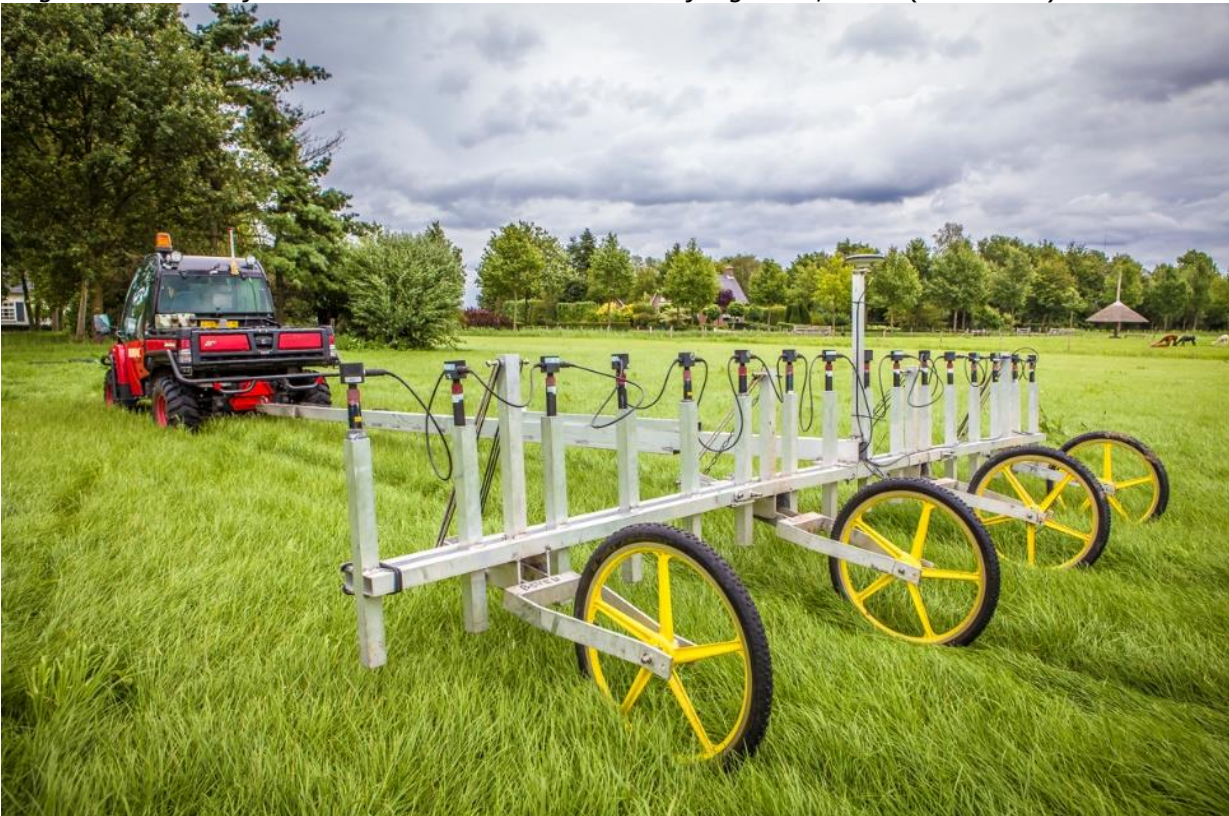
Figuur 3: Detectievoertuig zoals deze gebruikt is voor het uitvoeren van de passieve non-realtime oppervlakedetectie.

Het grootse gebied is onderzocht middels het uitvoeren van passieve non-realtime oppervlakedetectie. Dit is uitgevoerd met het Vallon Multisonde systeem VXV16. Dit systeem kan de verwachte CE tot de verwachte maximale diepte detecteren en is hierdoor het beste geschikt voor het detecteren van de mogelijk aanwezige CE. Het Multisonde systeem bestaat uit een aluminium aanhanger met 16 sondes die achter een vierwiel aangedreven voertuig gekoppeld zijn. Het vierwiel aangedreven voertuig is zeer geschikt voor het rijden over gras- en akkerlanden. Het voertuig weegt slechts 600 kg waardoor dit nauwelijks schade aanbrengt aan het perceel. De afstand tussen de sondes en het voertuig is zo afgesteld dat het voertuig geen invloed heeft op de meetdata. De sondes zijn gemonteerd met een onderlinge afstand van 0,33 m1. De verbinding van de sondes aan het voertuig is zo uitgevoerd dat eventuele schokken door oneffenheden geen verstoringen in de detectiedata veroorzaken.

Het Vallon Multisonde systeem VXV16 wordt ondersteund door een schokbestendige laptop met Vallon EVA 2000-2 software en een Omnistar DGPS systeem. Het opsporingsgebied is voor het grootste gedeelte vlak dekkend ingemeten. Op de laptop werd het opsporingsgebied weergegeven en zijn de gereden banen direct zichtbaar. Op deze manier konden de personen die het voertuig bedienden, direct zien of het opsporingsgebied vlak dekkend werd gedetecteerd. De meetgegevens zijn digitaal opgeslagen en door het DGPS-systeem was het mogelijk RD-coördinaten aan de positie van significante verstoringen te koppelen.

Een goede nauwkeurigheid van het DGPS systeem is bereikt door gebruik te maken van een correctiesignaal. Tijdens het detecteren staat de computer in verbinding met een modem dan continu correctiesignalen ontvangt en doorgeeft aan het DGPS systeem. Met deze methode is er een nauwkeurigheid van de positionering van de gedetecteerde objecten bereikt met een maximale afwijking van 0,05 m1 (horizontaal).

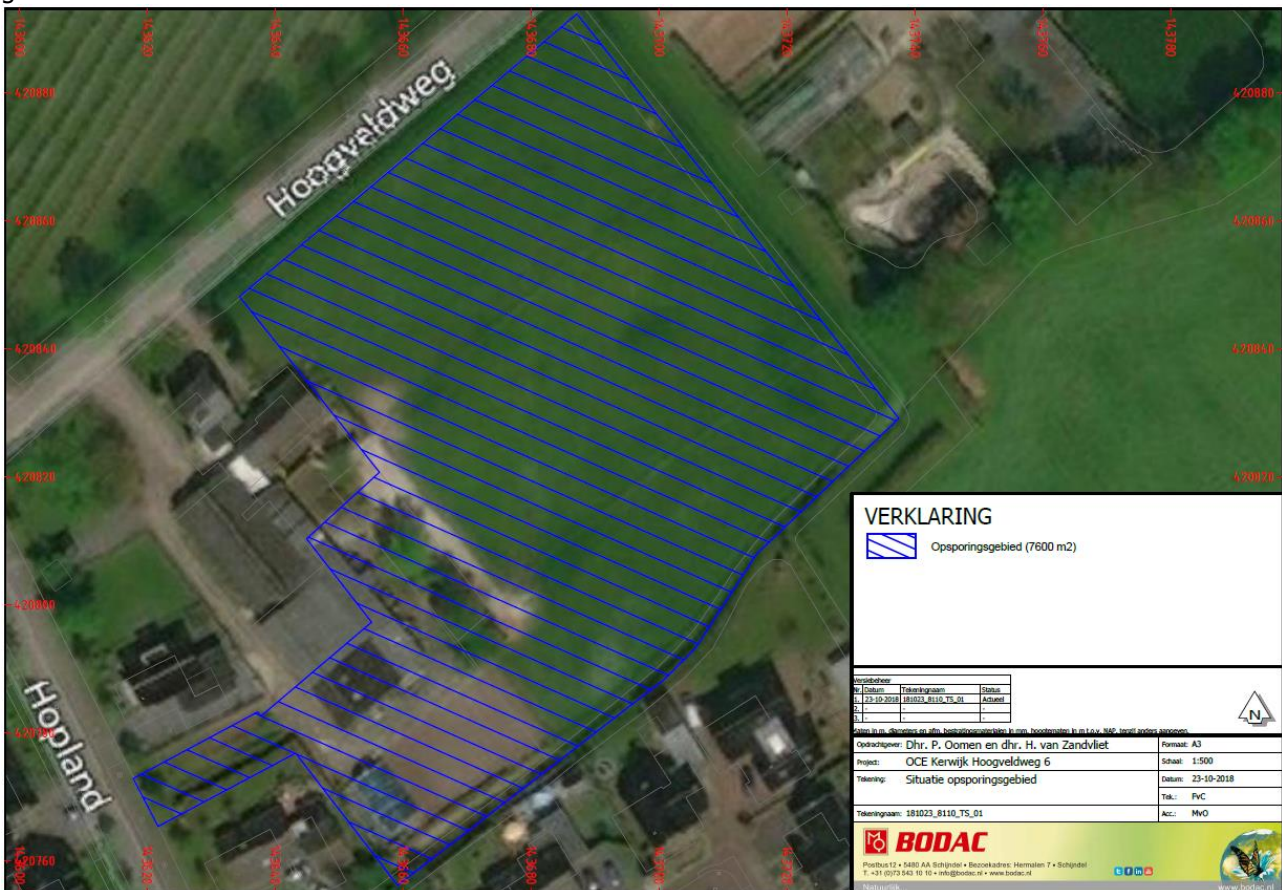
Figuur 1: opsporingsgebied zoals bij aanvang bekend.

De projectlocatie met daarin het opsporingsgebied is gelegen aan de Hoogveldweg 6 te Kerkwijk binnen de gemeente Zaltbommel.

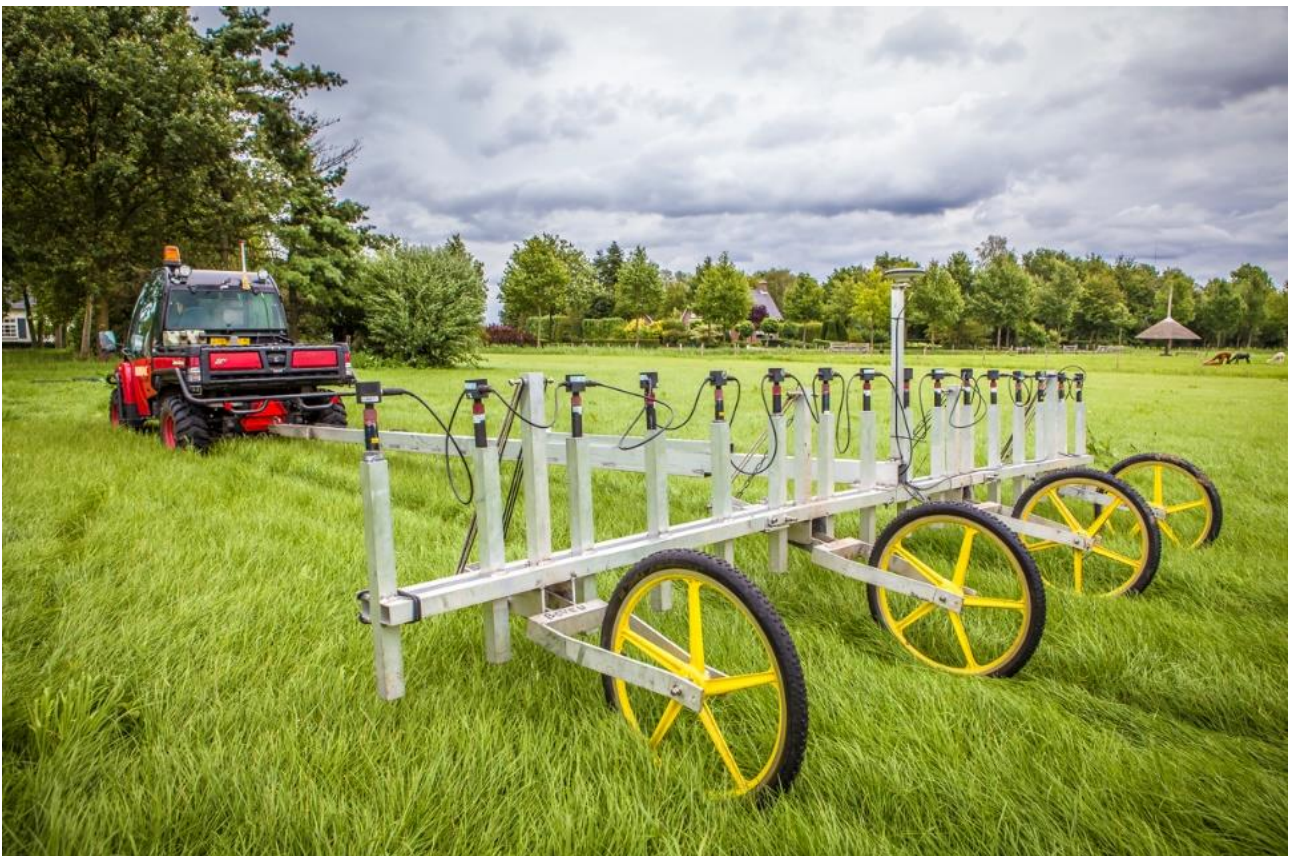
Figuur 2: Detectievoertuig zoals deze gebruikt is voor het uitvoeren van de computerondersteunde digitale oppervlakedetectie.

Het grootse gebied is onderzocht middels passieve non-realttime oppervlakedetectie en is uitgevoerd met het Vallon Multisonde systeem VXV16. Dit systeem kon de verwachte CE tot de verwachte maximale diepte detecteren en was hierdoor het beste geschikt voor het detecteren van de mogelijk aanwezige CE. Het Multisonde systeem bestaat uit een aluminium aanhanger met 16 sondes die achter een vierwiel aangedreven voertuig gekoppeld is. Het vierwiel aangedreven voertuig is zeer geschikt voor het rijden over gras- en akkerlanden. Het voertuig weegt slechts 600 kg waardoor dit nauwelijks schade toebrengt aan de percelen. De afstand tussen de sondes en het voertuig is zo afgesteld dat het voertuig geen invloed heeft op de meetdata. De sondes zijn gemonteerd met een onderlinge afstand van 0,33 m<sup>1</sup>. De verbinding van de sondes aan het voertuig is zo uitgevoerd dat eventuele schokken door oneffenheden geen verstoringen in de detectedata veroorzaken.

Het Vallon Multisonde systeem VXV16 is ondersteund door een schokbestendige laptop met Vallon EVA 2000-2 software en een Omnistar DGPS systeem. Het opsporingsgebied is voor het grootste gedeelte vlak dekkend ingemeten. Op de laptop werd het opsporingsgebied weergegeven en waren de gereden banen direct zichtbaar. Op deze manier konden de personen die het voertuig bedienden, direct zien of het opsporingsgebied vlak dekkend werd gedetecteerd. De meetgegevens zijn digitaal opgeslagen en door het DGPS-systeem was het mogelijk RD-coördinaten aan de positie van significante verstoringen te koppelen.

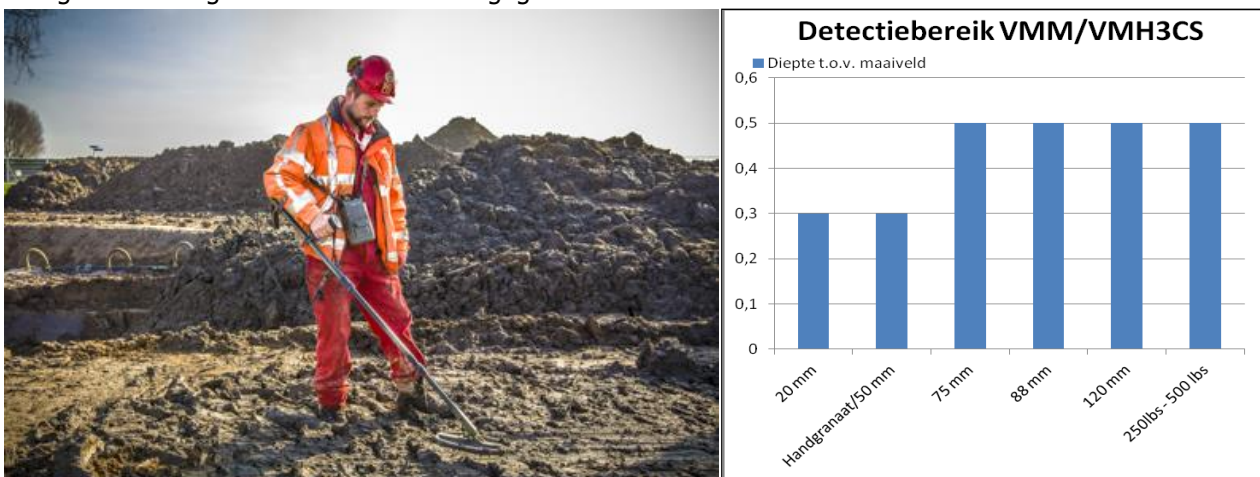
Actieve realtime oppervlakedetectie apparatuur is geschikt voor opsporing van zowel ferro-metalen als non-ferro metalen. Deze apparatuur werd ook ingezet indien een gebied gecontroleerd laagsgewijs moest worden ontgraven. Het betreft bijvoorbeeld gebieden die zwaar verstoord zijn en/of daar waar passieve oppervlakedetectie niet mogelijk is. Het maximale meetbereik van actieve metaaldetectoren is afhankelijk van het type detector. Een bereik tot ca 1,80 m1 onder het maaiveld is mogelijk e.e.a. is echter mede afhankelijk van de grootte en de ligging van een object alsmede de omgevingsfactoren.

Figuur 4: Uitvoeren actieve realtime oppervlakedetectie m.b.v. Vallon VMM/ VMH3CS non ferrous locator maximale detectiediepte van verschillende CE artikelen.

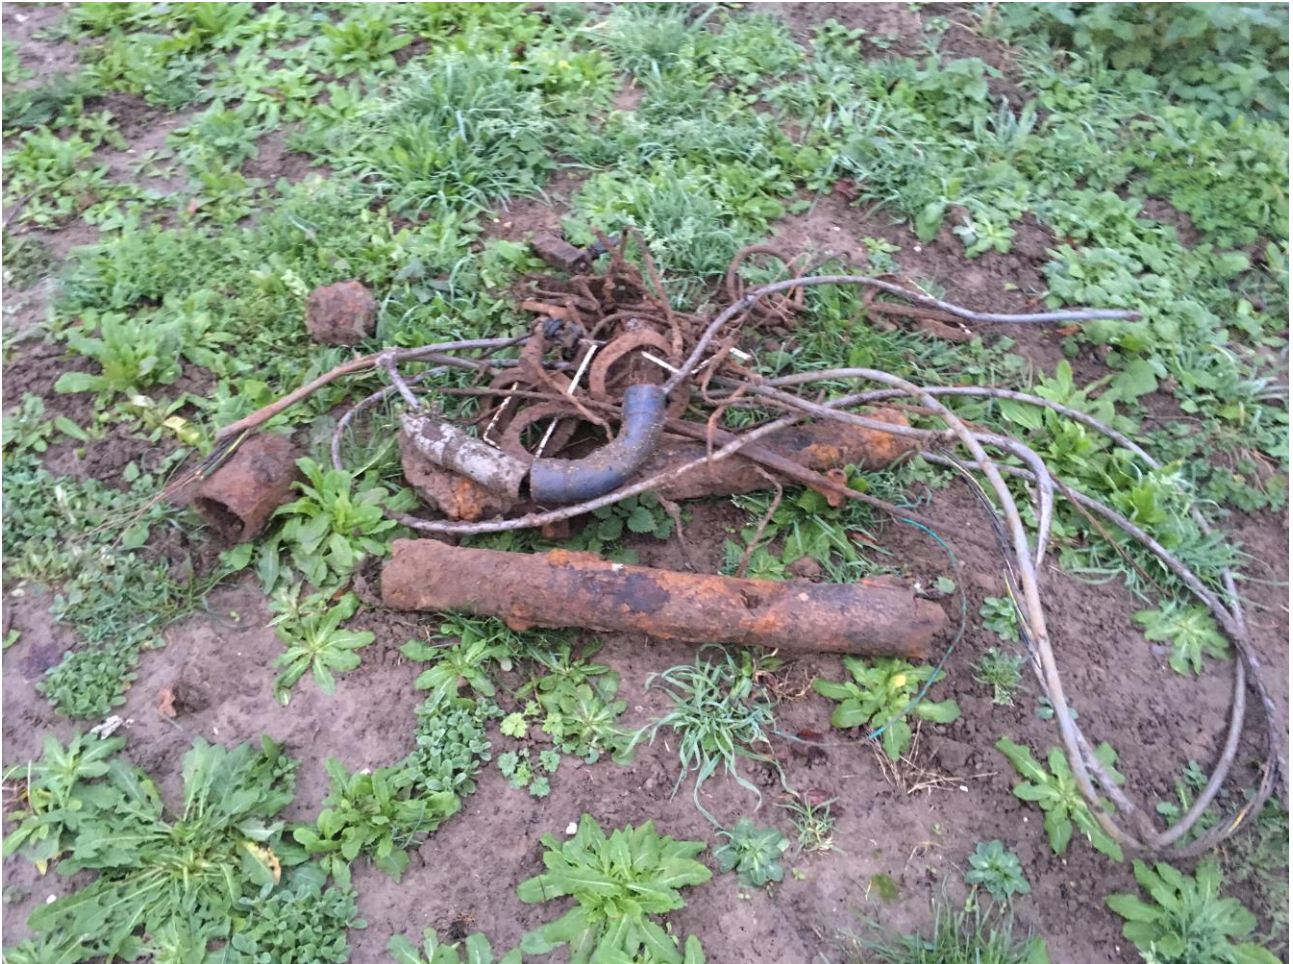
Tijdens de opsporingswerkzaamheden zijn geen soorten van CE aangetroffen. Er is alleen schroot en oud ijzer uit de bodem gehaald tijdens de onderzoekwerkzaamheden.

*Figuur 5: versturende objecten die tijdens benaderwerkzaamheden gevonden zijn.*
