Nader bodemonderzoek Nieuwstraat 17
'Dijkzicht-Zuid' te Zuilichem

projectnaam Nader bodemonderzoek Nieuwstraat 17 'Dijkzicht-Zuid' te Zuilichem
projectnummer 100579
kenmerk R-PTW/311
opdrachtgever Gemeente Zaltbommel
postadres Postbus 10.002
5300 DA Zaltbommel
contactpersoon de heer A. Sybesma

datum 8 juni 2010

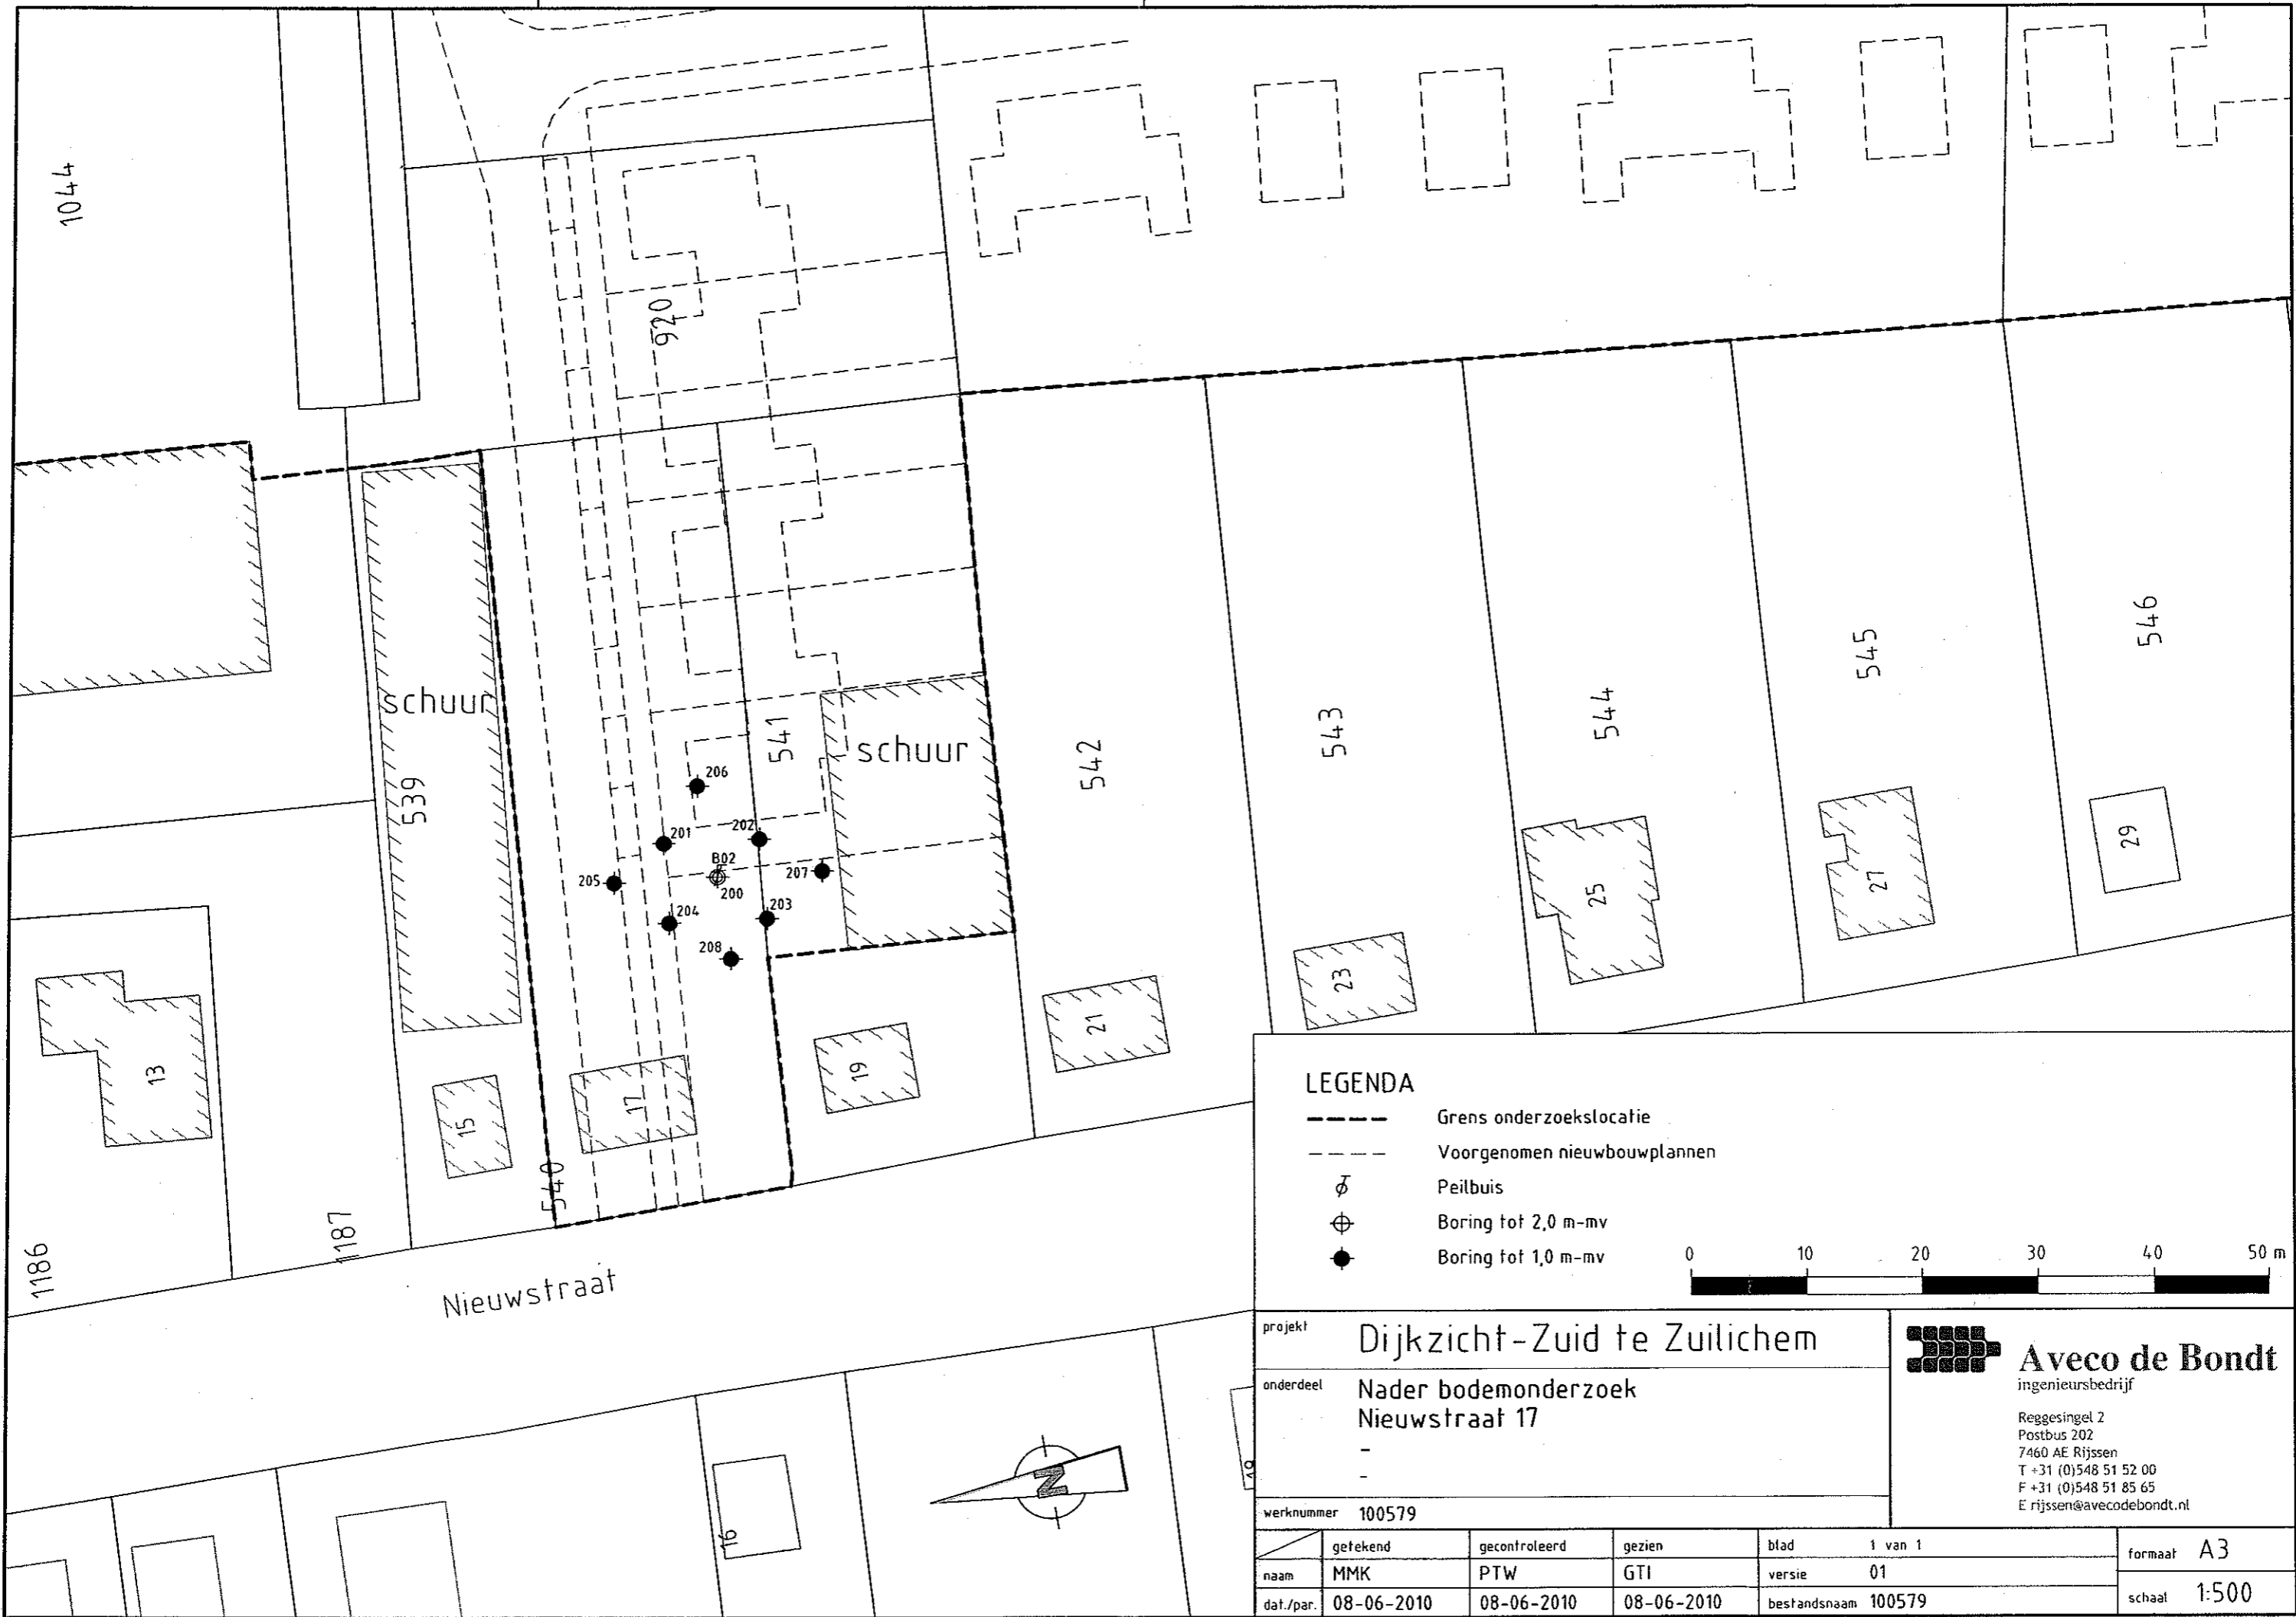
**tekening 1:
Overzicht locatie met monsterpunten**

De onderzochte percelen staan kadastraal bekend als gemeente Brakel, sectie K, nummers 540 en 541. Voor een overzicht van de locatie wordt verwezen naar tekening 1.

Omschrijving	Aantal	Nummers
Boring tot 1,0 m-mv	8	201 t/m 208
Boring tot 2,0 m-mv	1	200
