**Verkennend Bodemonderzoek  
ter plaatse van:**

**De Muggenwaard**

**Lathum**

**Opdrachtnummer: 110324**

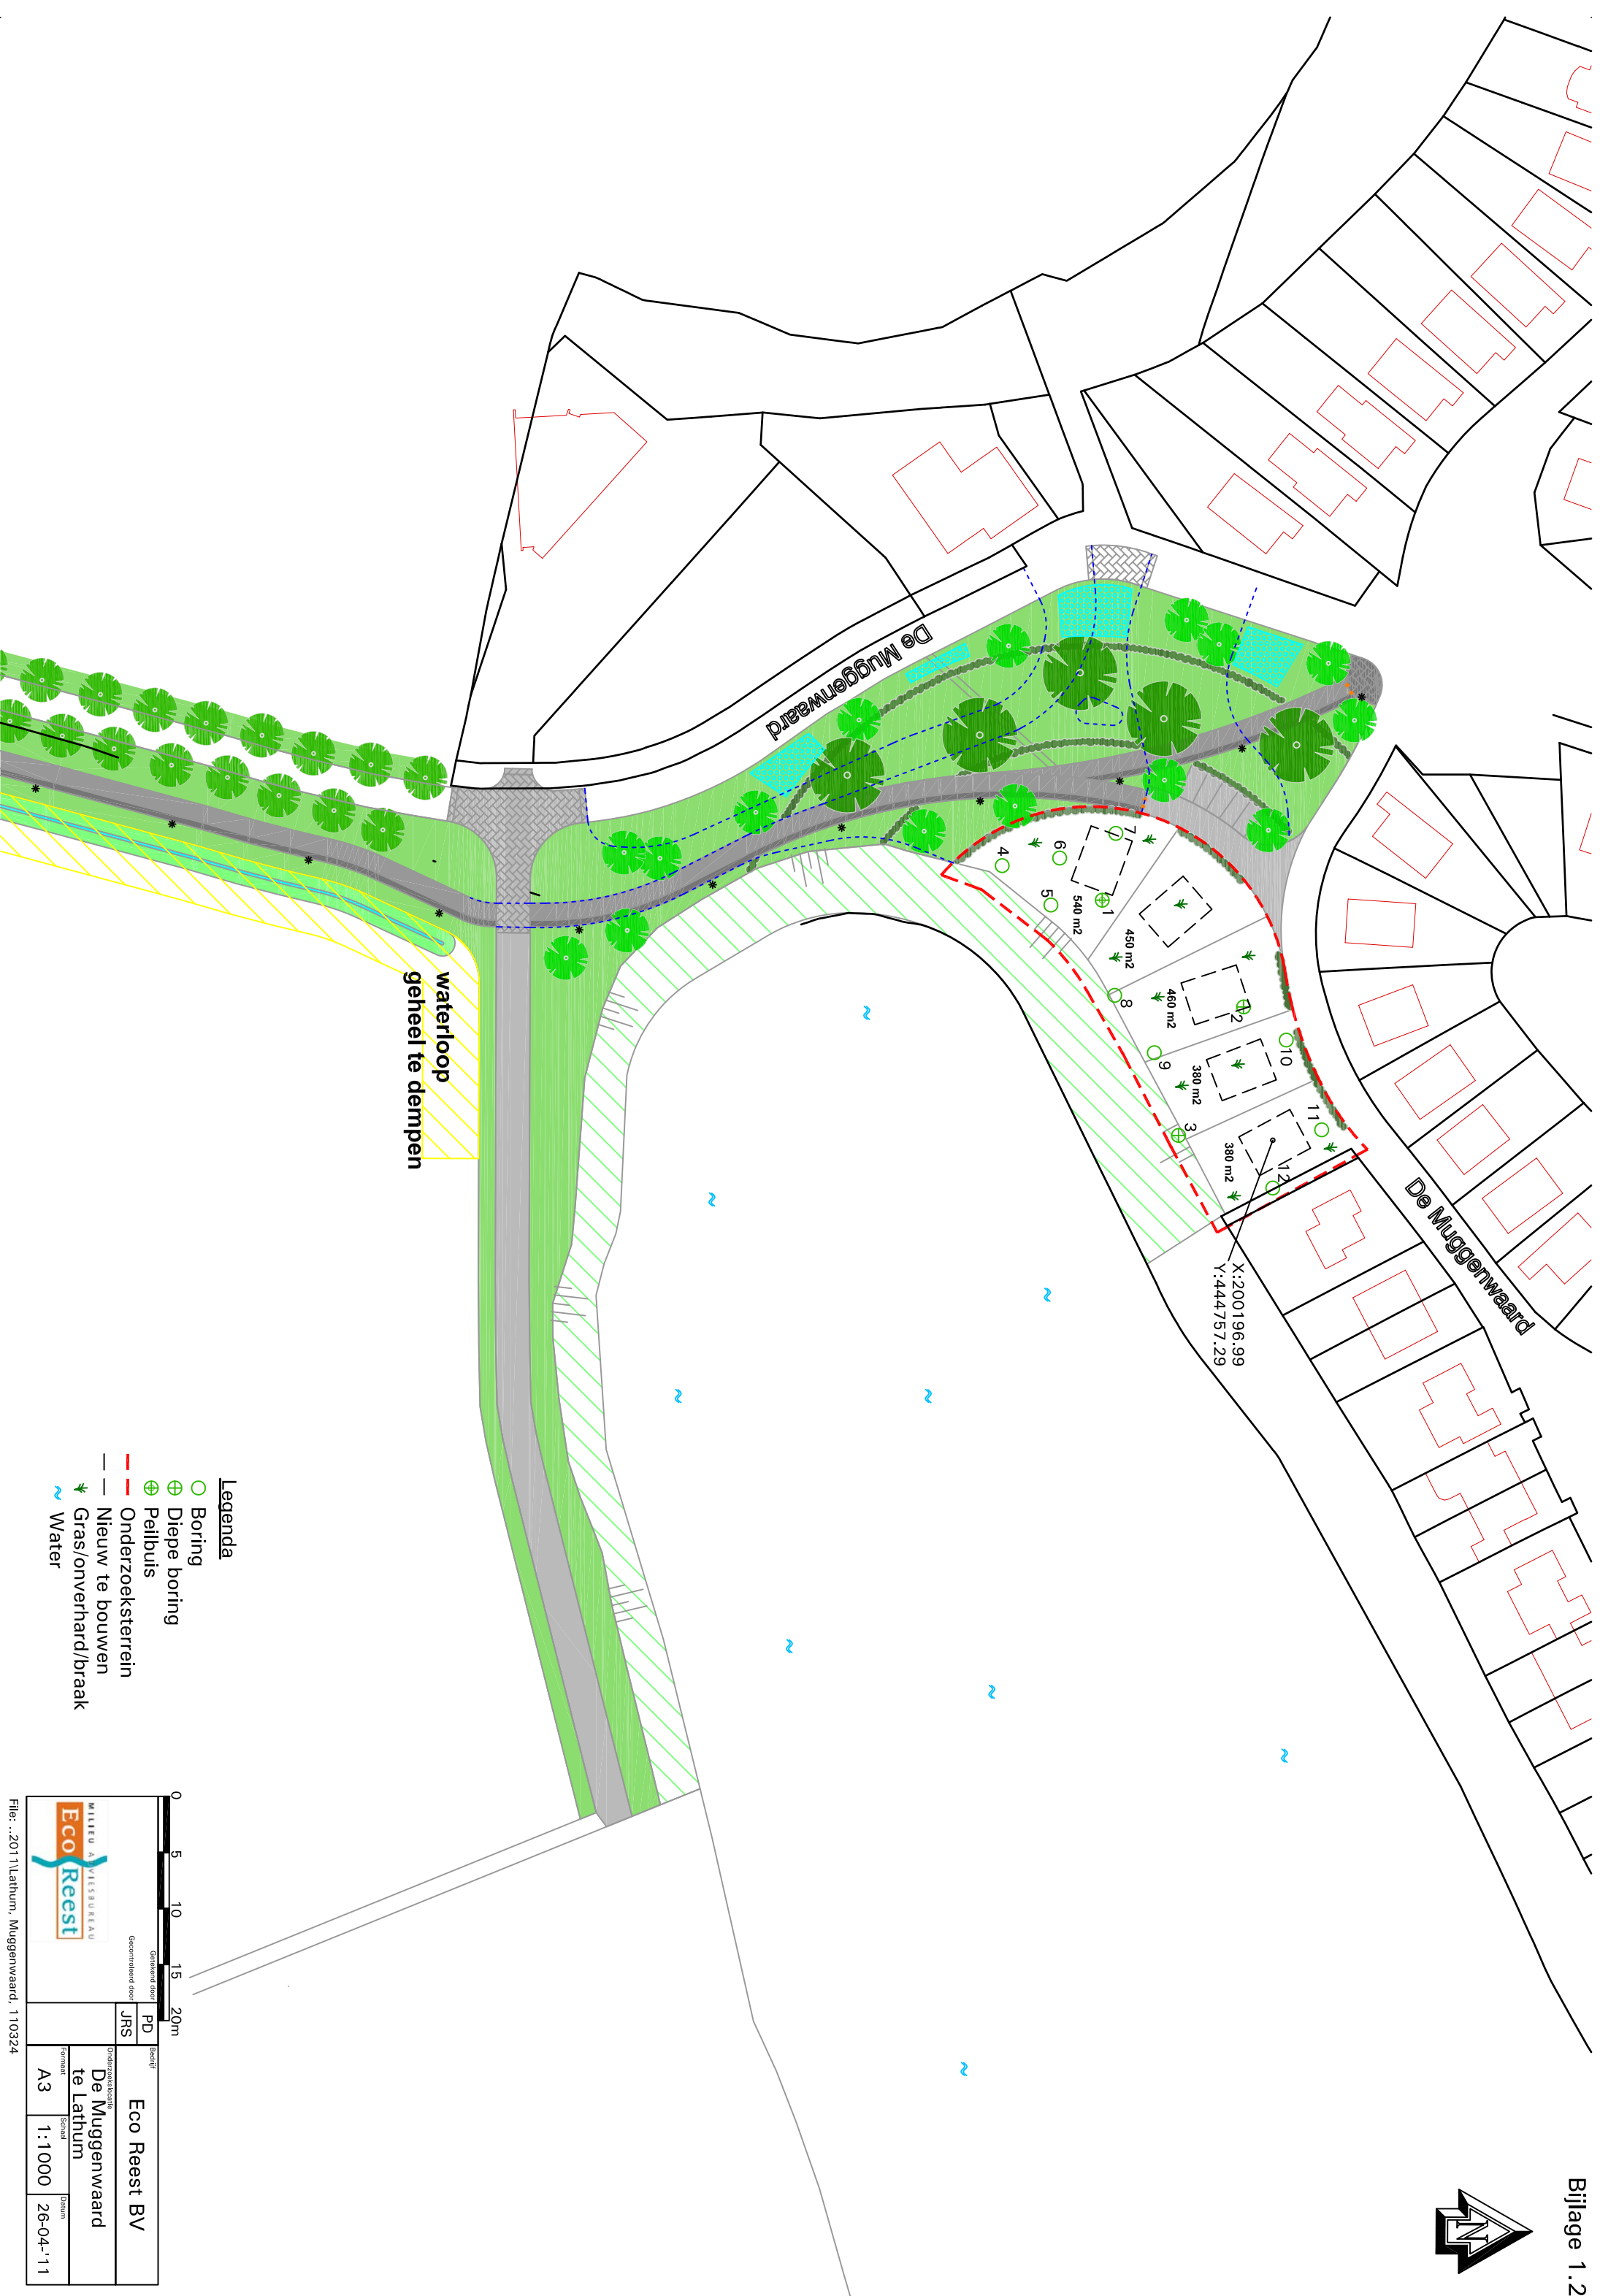
In bijlage 1.2 is een situatieschets van het terrein opgenomen met de ligging van de monsterpunten.

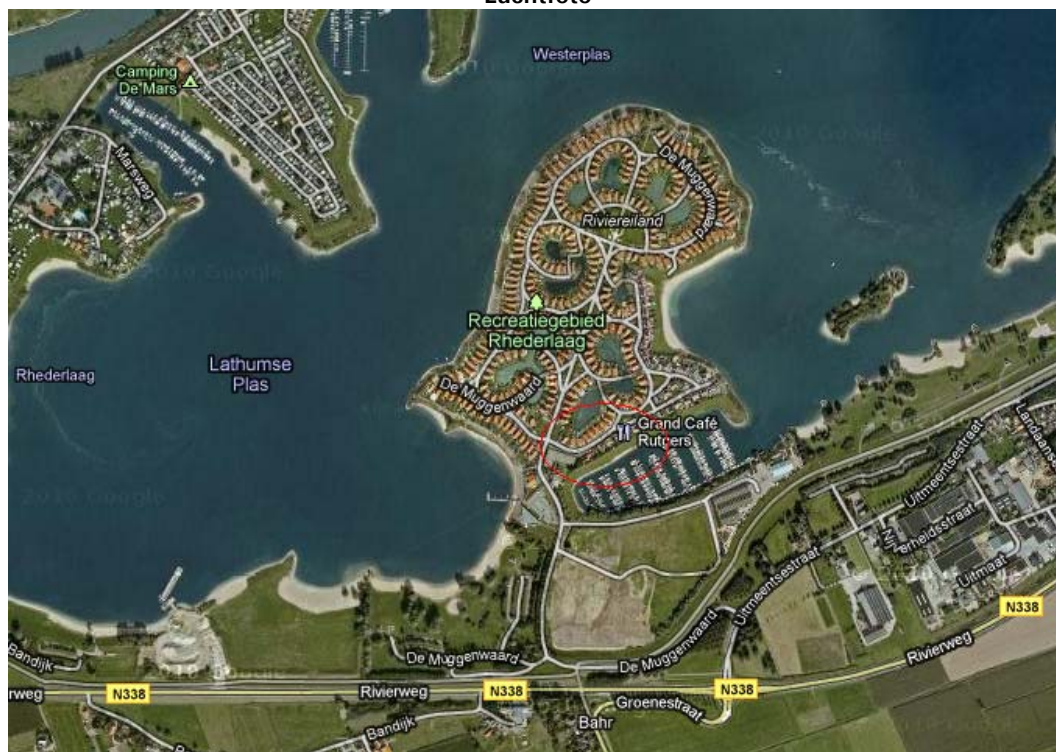
Luchtfoto

Het onderzoeksterrein heeft een oppervlakte van 2120 m<sup>2</sup> en bestaat uit grotendeels uit bosschage en voor een gering deel uit parkeerterrein en een tennisbaan aan de rand van een (voormalig) recreatiepark. Het parkeerterrein is voorzien van asfaltverharding. De tennisbaan is voorzien van kunstgras. Tijdens de terreininspectie is het maaiveld onderworpen aan een visuele inspectie met betrekking tot asbest verdacht materiaal. Dergelijk materiaal is visueel niet waargenomen.

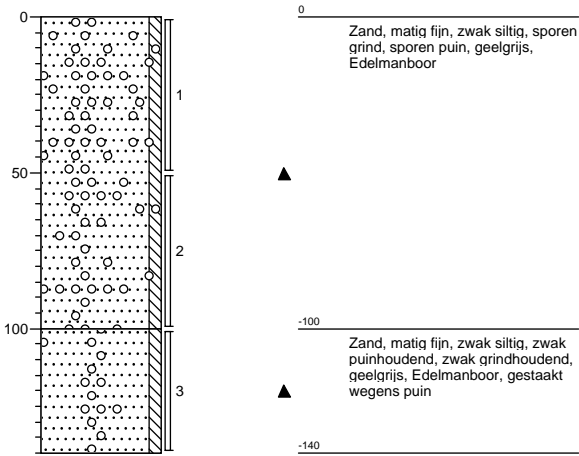
### Boring: 1

Meetpunt	Diepte (m-mv)	Einddiepte boring (m-mv)	Zintuiglijke waarneming
1	0.0 – 1.0	1.4	Puin sporen
	1.0 – 1.4	Gestaakt wegens puin	Puin 1
2	0.5 – 1.0	1.3	Puin sporen
	1.0- 1.3	Gestaakt wegens puin	Puin 2
3	2.0 – 2.2	2.2	Puin 1
		Gestaakt wegens puin	
8	0.0 – 0.5	0.5	Puin sporen
9	0.0 – 0.5	0.5	Puin sporen
11	0.0 – 0.5	0.5	Puin 2
12	0.0 – 0.5	0.5	Puin sporen
