Onderwerp: **verkennend milieukundig bodemonderzoek  
Stakenbergweg nr. 198 te Elspeek**  
Projectnummer: **09-M4710**  
Opdrachtgever: **dhr. J. van de Steeg**  
Datum: **09 april 2009**

onderwerp **verkennend milieukundig bodemonderzoek**  
Stakenbergweg nr. 198 te Elspeet  
datum 09 april 2009  
projectnummer 09-M4710

in opdracht van dhr. J. van de Steeg  
Stakenbergweg 202  
8075 RC Elspeet

uitgevoerd door Sigma Bouw & Milieu  
Phileas Foggstraat 153  
7825 AW Emmen  
tel: (0591) 659128  
fax:(0591) 659325

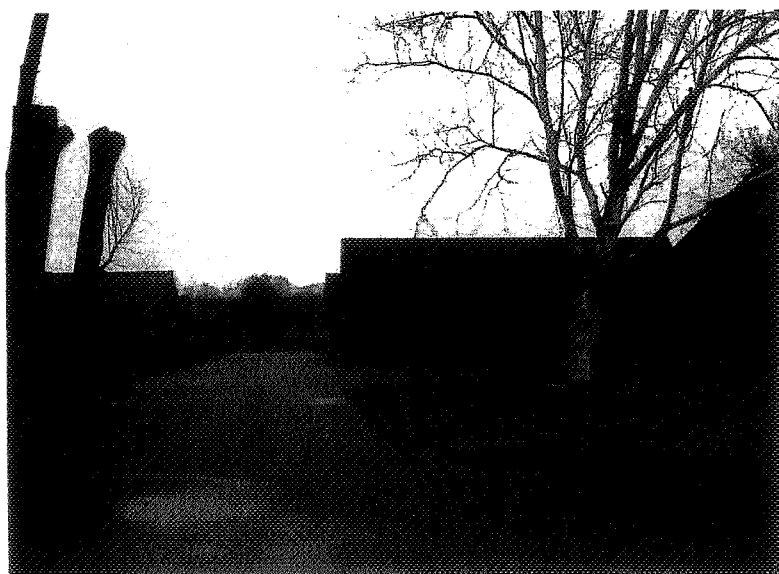
erf tussen de diverse stallen
