# **BODAC**

## **Proces-Verbaal van Oplevering OCE Vathorst**

| Documentnummer: | 160426_5056_PvO_01 |
| Opdrachtgever: | Ontwikkelingsbedrijf Vathorst Beheer B.V. |

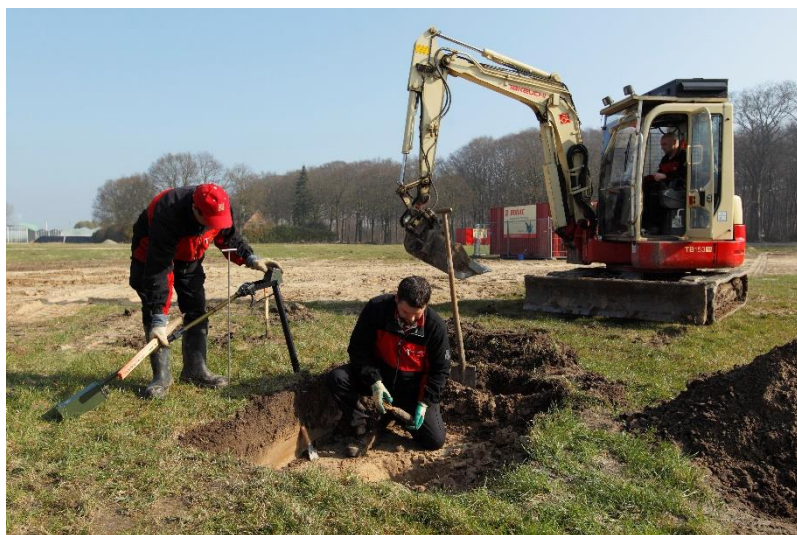
Met een magnetometer is eerst de exacte locatie van het verdachte object vastgesteld. De verstoring is vervolgens tot ca 0,5m<sup>1</sup> – mv handmatig benaderd. Als handmatige benadering niet doelmatig is of in geval van grotere verstoringen, werd een beveiligde graafmachine ingezet.
