VERKENNEND BODEMONDERZOEK  
BACHWEG, FLATS NR 12-38  
AMERSFOORT, DECEMBER 2016

| Projectnummer | 16-2187 |
| datum: | 16 december 2016 |

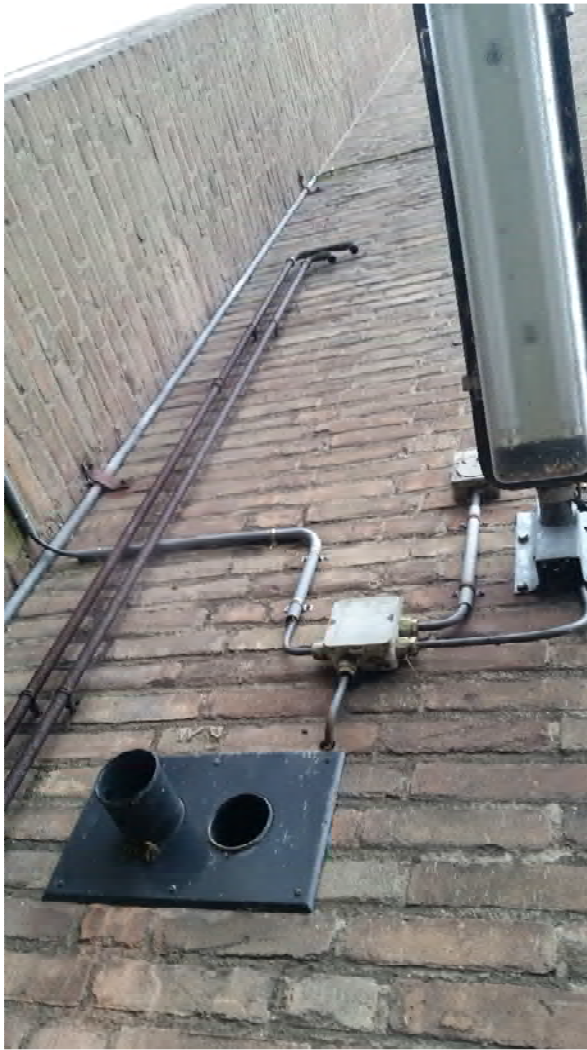
In de grond ter plaatse van de tank-kelder is zintuiglijk geen olie waargenomen. Dat geldt zowel de grond rond grondwatervniveau als de bovengrond direct naast de ontluuchtpijpen tegen de zijgevel van de flat.

de ontluchtingen

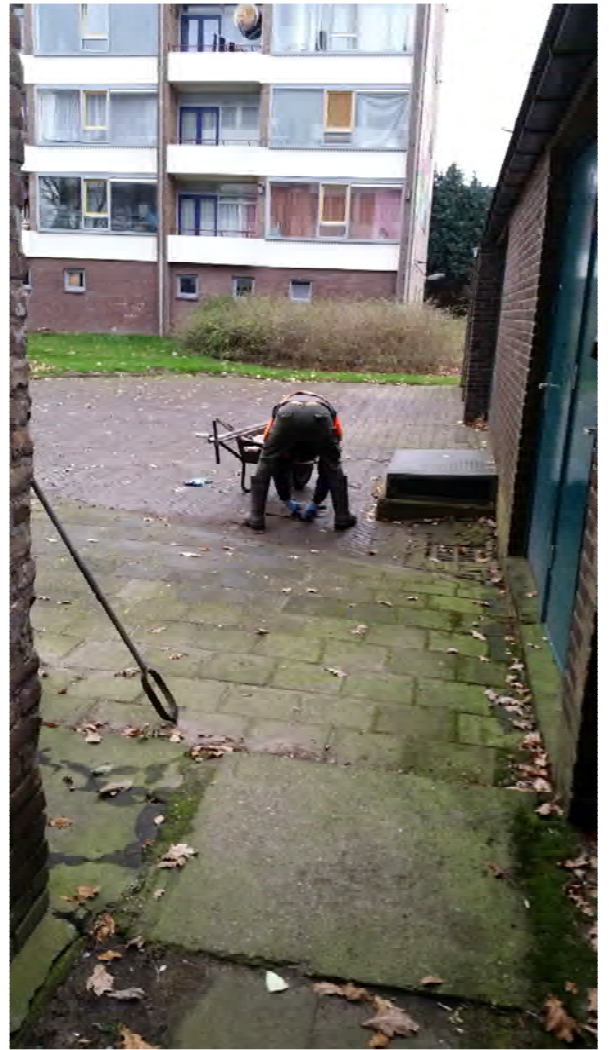
het vulpunt van de voormalige tanks

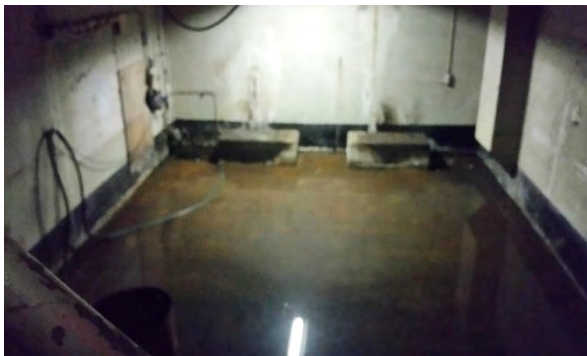
- I. Onder de garagebox bevindt zich een grote kelder met een diepte van circa 3.0 meter en een oppervlak van 10 bij 6.0 meter. De kelder bestaat uit een grote betonnen bak. Foto's van de kelder zijn opgenomen in bijlage D.
- II. In de kelder hebben één of twee tanks gestaan met vermoedelijk een volume van 10.000 liter. In de bovengrondse ruimte van het pand stond een stookinstallatie. Met deze installatie werden alle flats verwarmd.
- III. In de tegels direct voor de garagebox bevindt zich een ondergrondse betonnen bak met daarin het vulpunt van de voormalige tank(s). Op de bak ligt een metalen rooster.
- IV. De ontluchting van de tank(s) bevindt zich tegen de buitengevel van de aangrenzende flats. Er staan daar twee buizen met een hoogte van ongeveer 3.0 meter. Zie bijlage D voor foto's.

de kelder van de voormalige tanks

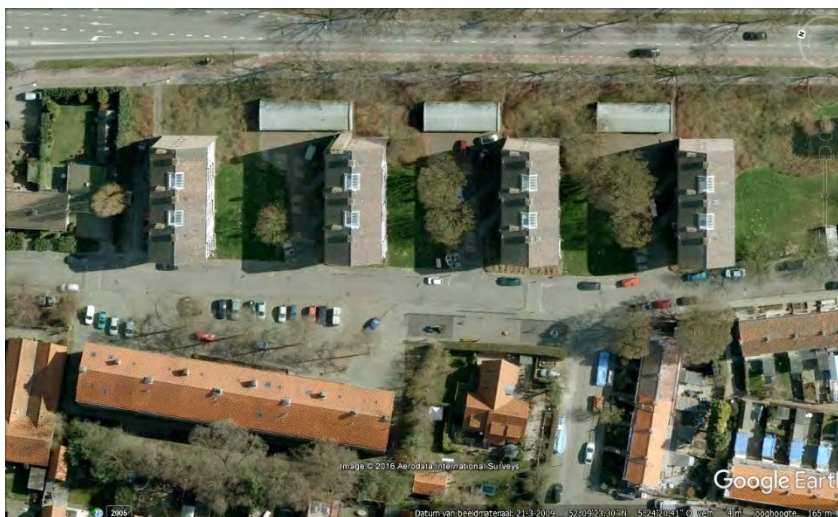
luchtfoto maart 2009

Verder zijn in bijlage D drie luchtfoto's opgenomen, uit 2005, 2008 en 2009. Er zijn in deze periode geen wijzigingen in het bodemgebruik of de bebouwings situatie te zien.
