**Verkennend
bodemonderzoek**

Zangvogelweg 140 te
Amersfoort

Status
definitief
Datum
13 april 2016
Projectnummer
20160496/PAMU
Documentkenmerk
20160496_a1RAP.docx

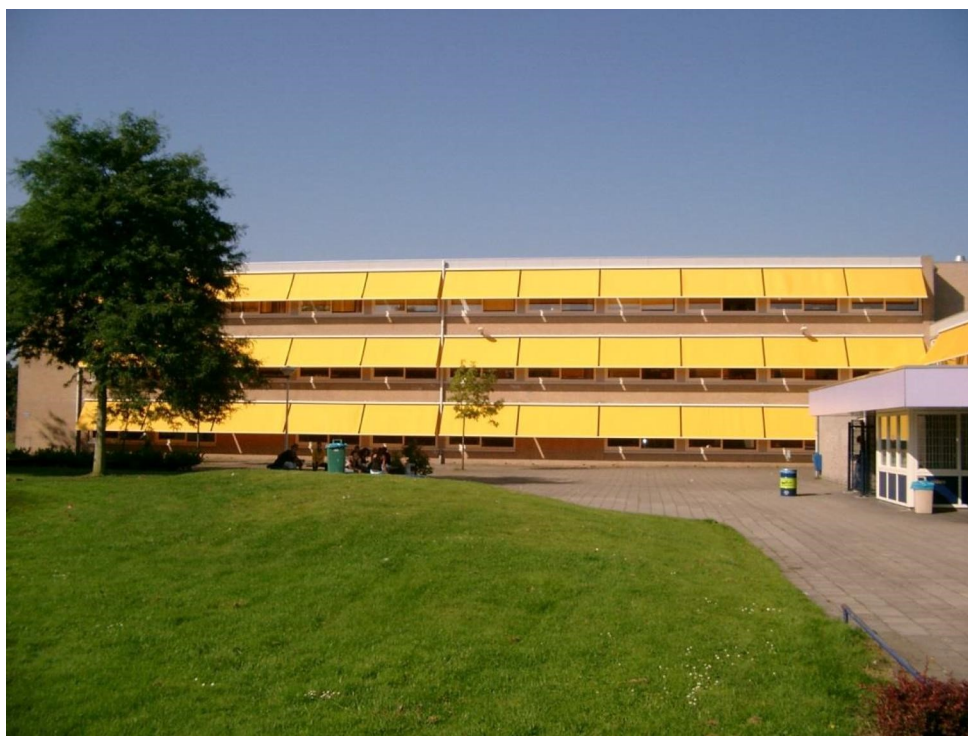
Op onderstaande foto is de voorzijde van de locatie weergegeven. In bijlage 6 zijn enkele aanvullende foto's opgenomen.

Op de locatie is een schoolgebouw aanwezig met een buitenplaats die verhard is met betontegels. Een deel van de locatie is bedekt met gras. Het schoolgebouw is geruime tijd aanwezig op de locatie (exacte datum van de bouw is bij Geofoxx en de opdrachtgever niet bekend). Volgens de opdrachtgever is de locatie 'altijd' voor onderwijs in gebruik geweest. De oppervlakte van het te onderzoeken terrein bedraagt ca. 5.000 m².

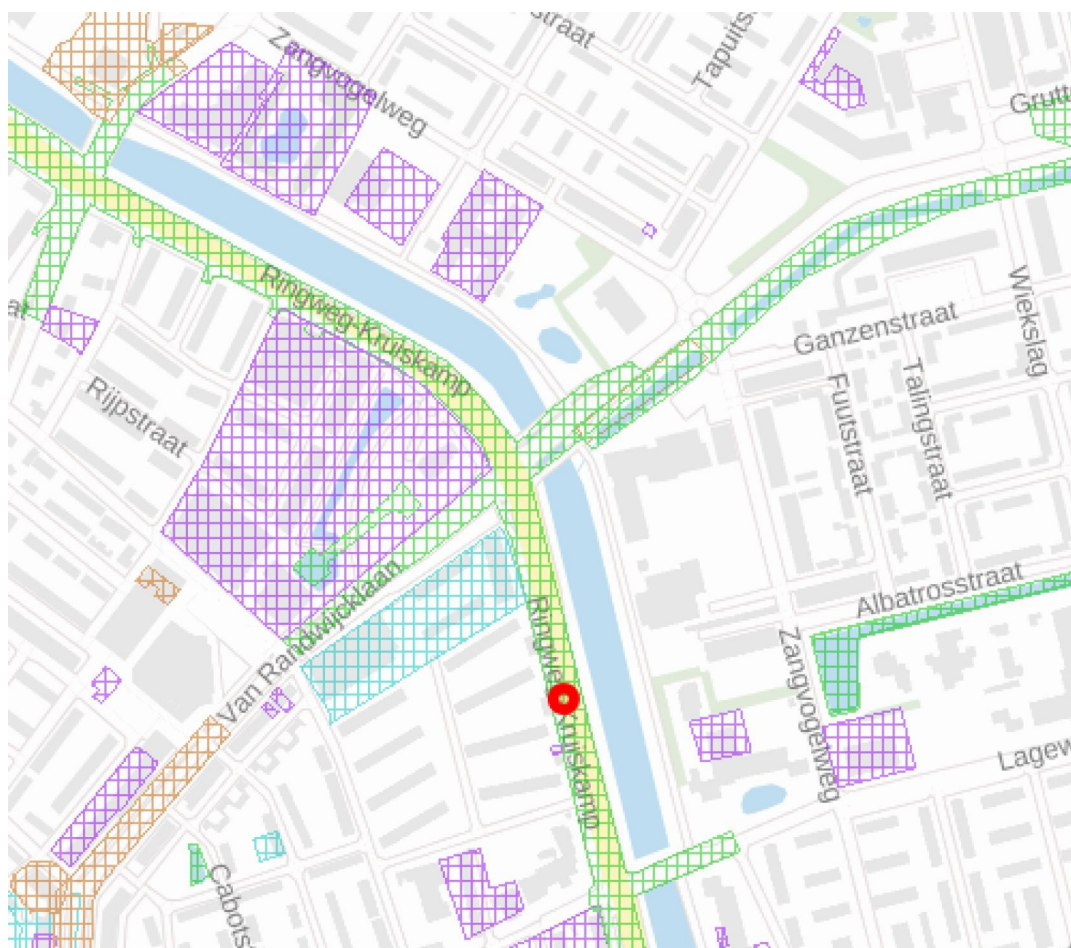
UT030700133 Binnenring noord

Ten westen van de locatie (Binnenring Noord, overzijde van het Valleikanaal), is in 1995 een sanering uitgevoerd (Grontmij, kenmerk: 13.3046.3). In 2006 heeft het bevoegd gezag ingestemd met de uitgevoerde sanering. Hierbij is aangegeven dat de verontreiniging volledig verwijderd is (geen restverontreiniging achtergebleven; nazorg ook niet nodig).
