VERKENNEND BODEMONDERZOEK

**Matthijs Vermeulenstraat 1
Amersfoort**

Kenmerk PJ Milieu BV: 18054801A

datum rapport: 3 september 2018

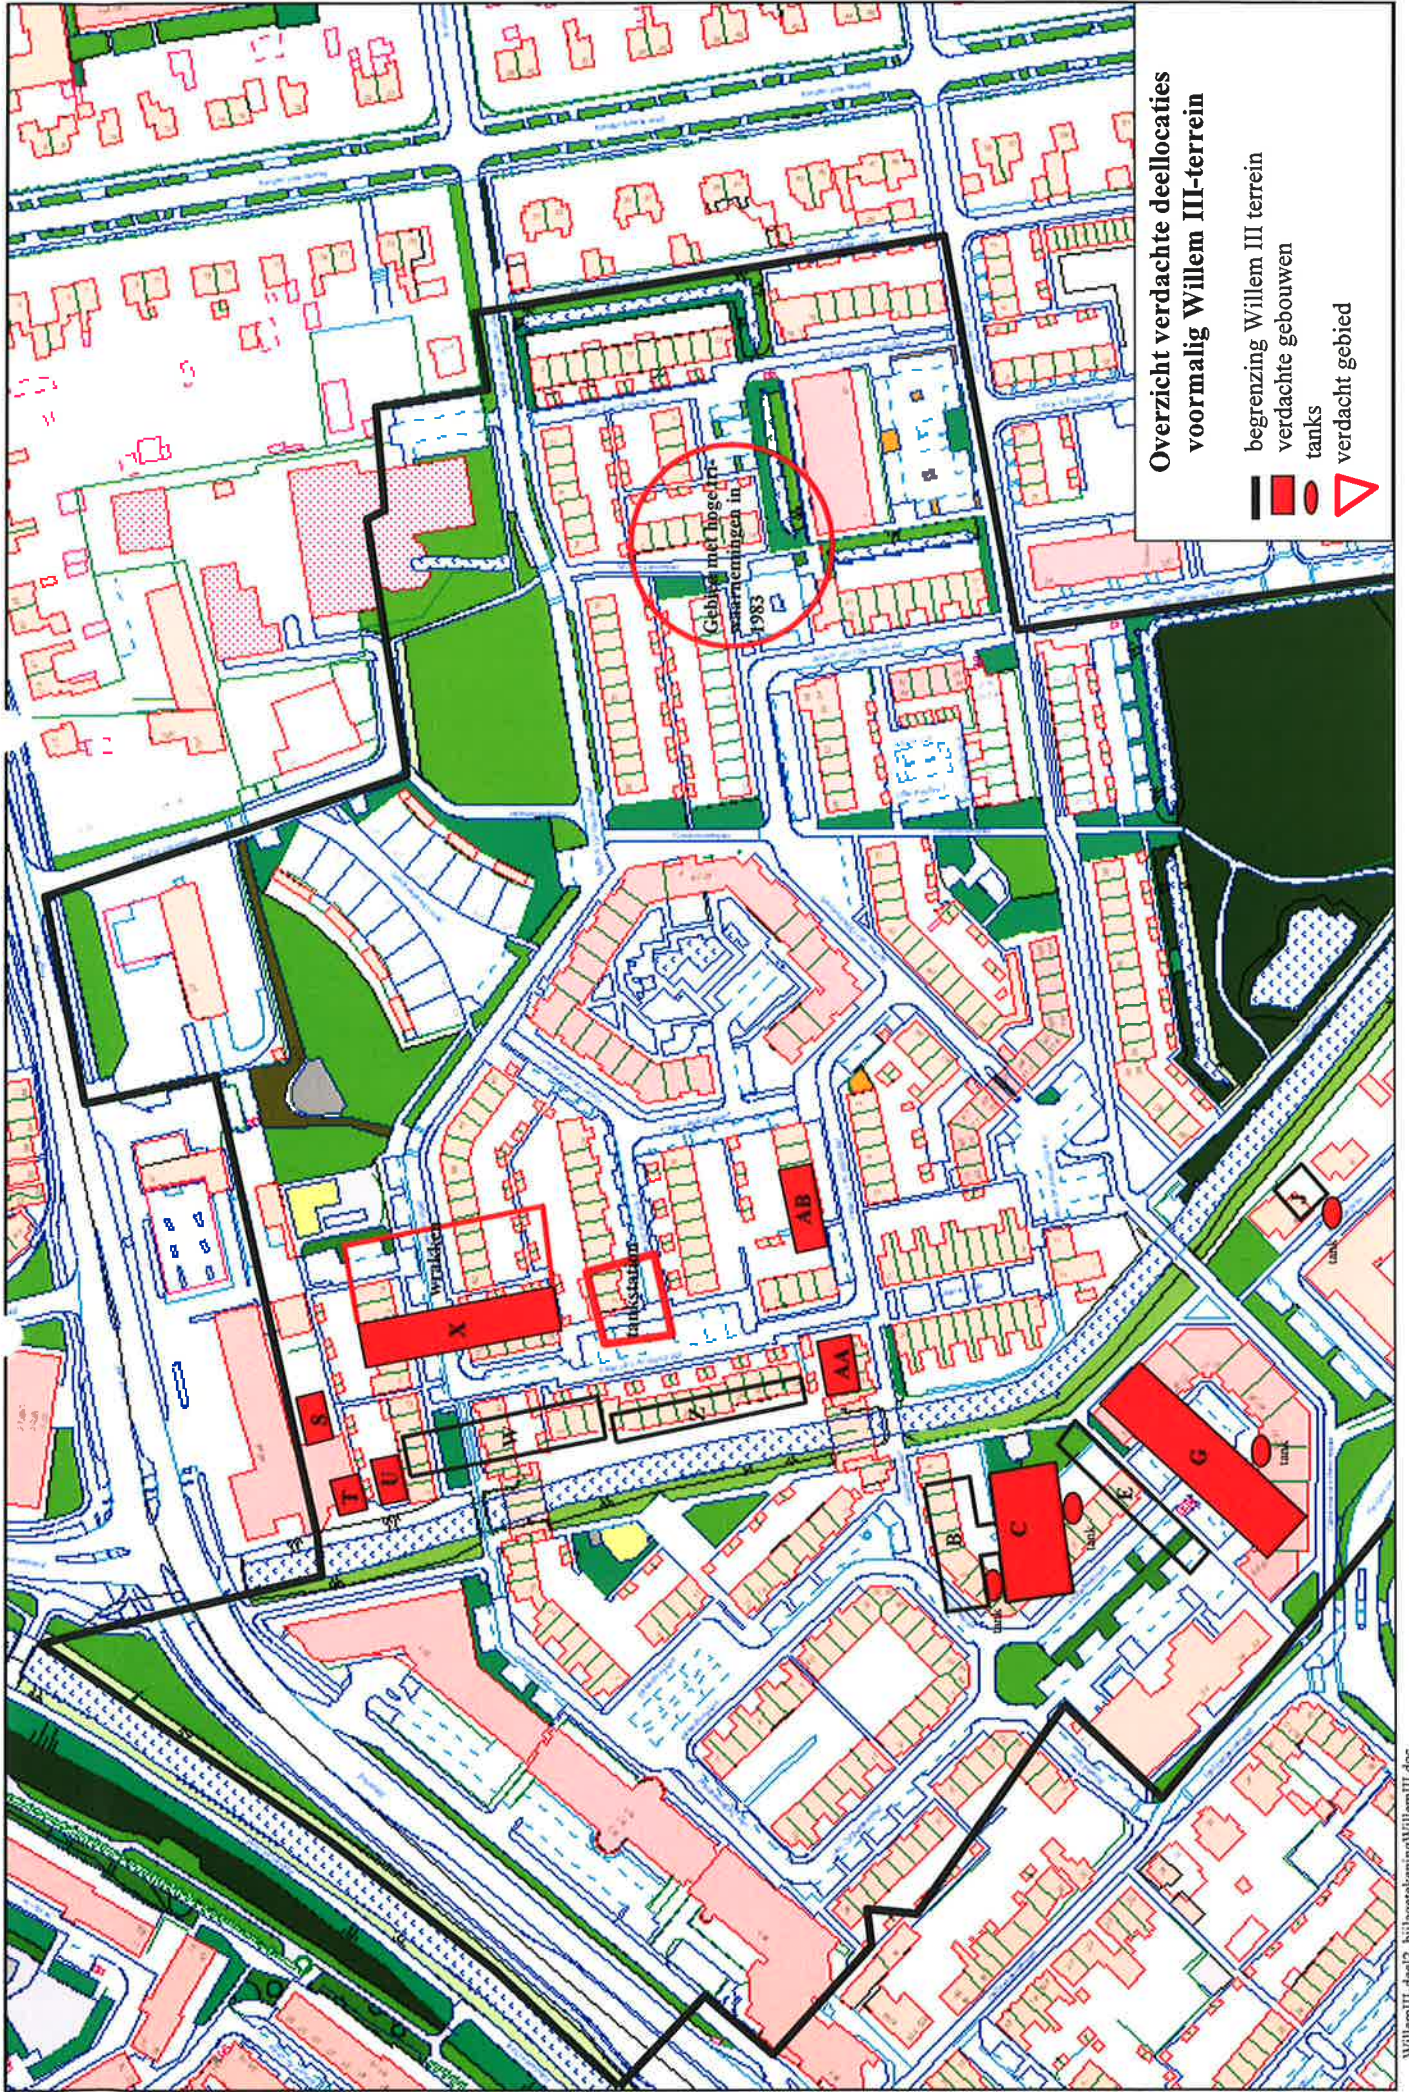
**Overzicht verdachte deellocaties
voormalig Willem III-terrein**

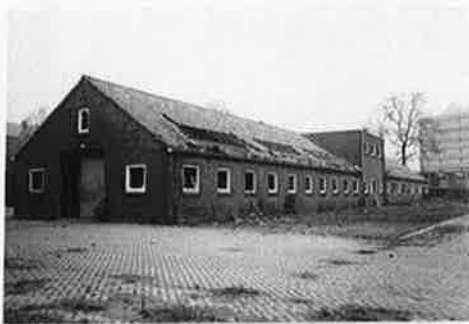
Oostgevel van de voertuigenloods en werkplaats X. Aan de oostzijde zouden wrakken opgeslagen zijn geweest.

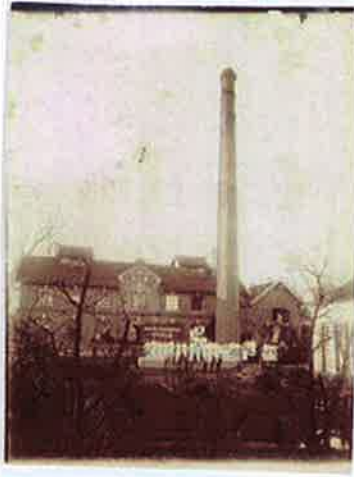
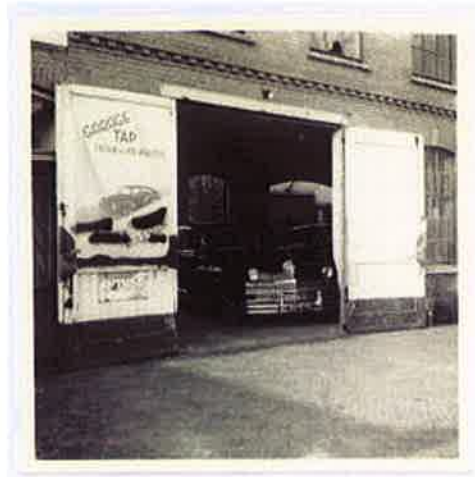
Linkerfoto : Wasserij Niveus, gezien vanaf de Heiligenbergerweg (wit gebouw rechts de villa van familie Lok)
Rechterfoto : taxibedrijf Rap in oude gebouw van Niveus, ingang aan de Kleine Nachtegaalstreeg 1.

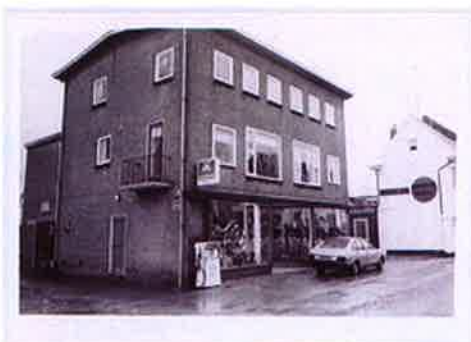
Rijwielhandel en werkplaats Vos aan de Heiligenbergerweg 10, met mengsmeringpomp.

Het betreft de fietsenhandel en werkplaats Vos. Deze is sinds 1959 op de locatie actief. Er is toen een tank en pomp voor mengsmering voor de gevel geplaatst. In 1994 was deze nog steeds aanwezig. Dit perceel is dat jaar reeds onderzocht door Ijsselbeton in verband met de bouw van een nieuw bedrijfsgebouw. Er werden geen ernstige verontreinigingen aangetroffen.

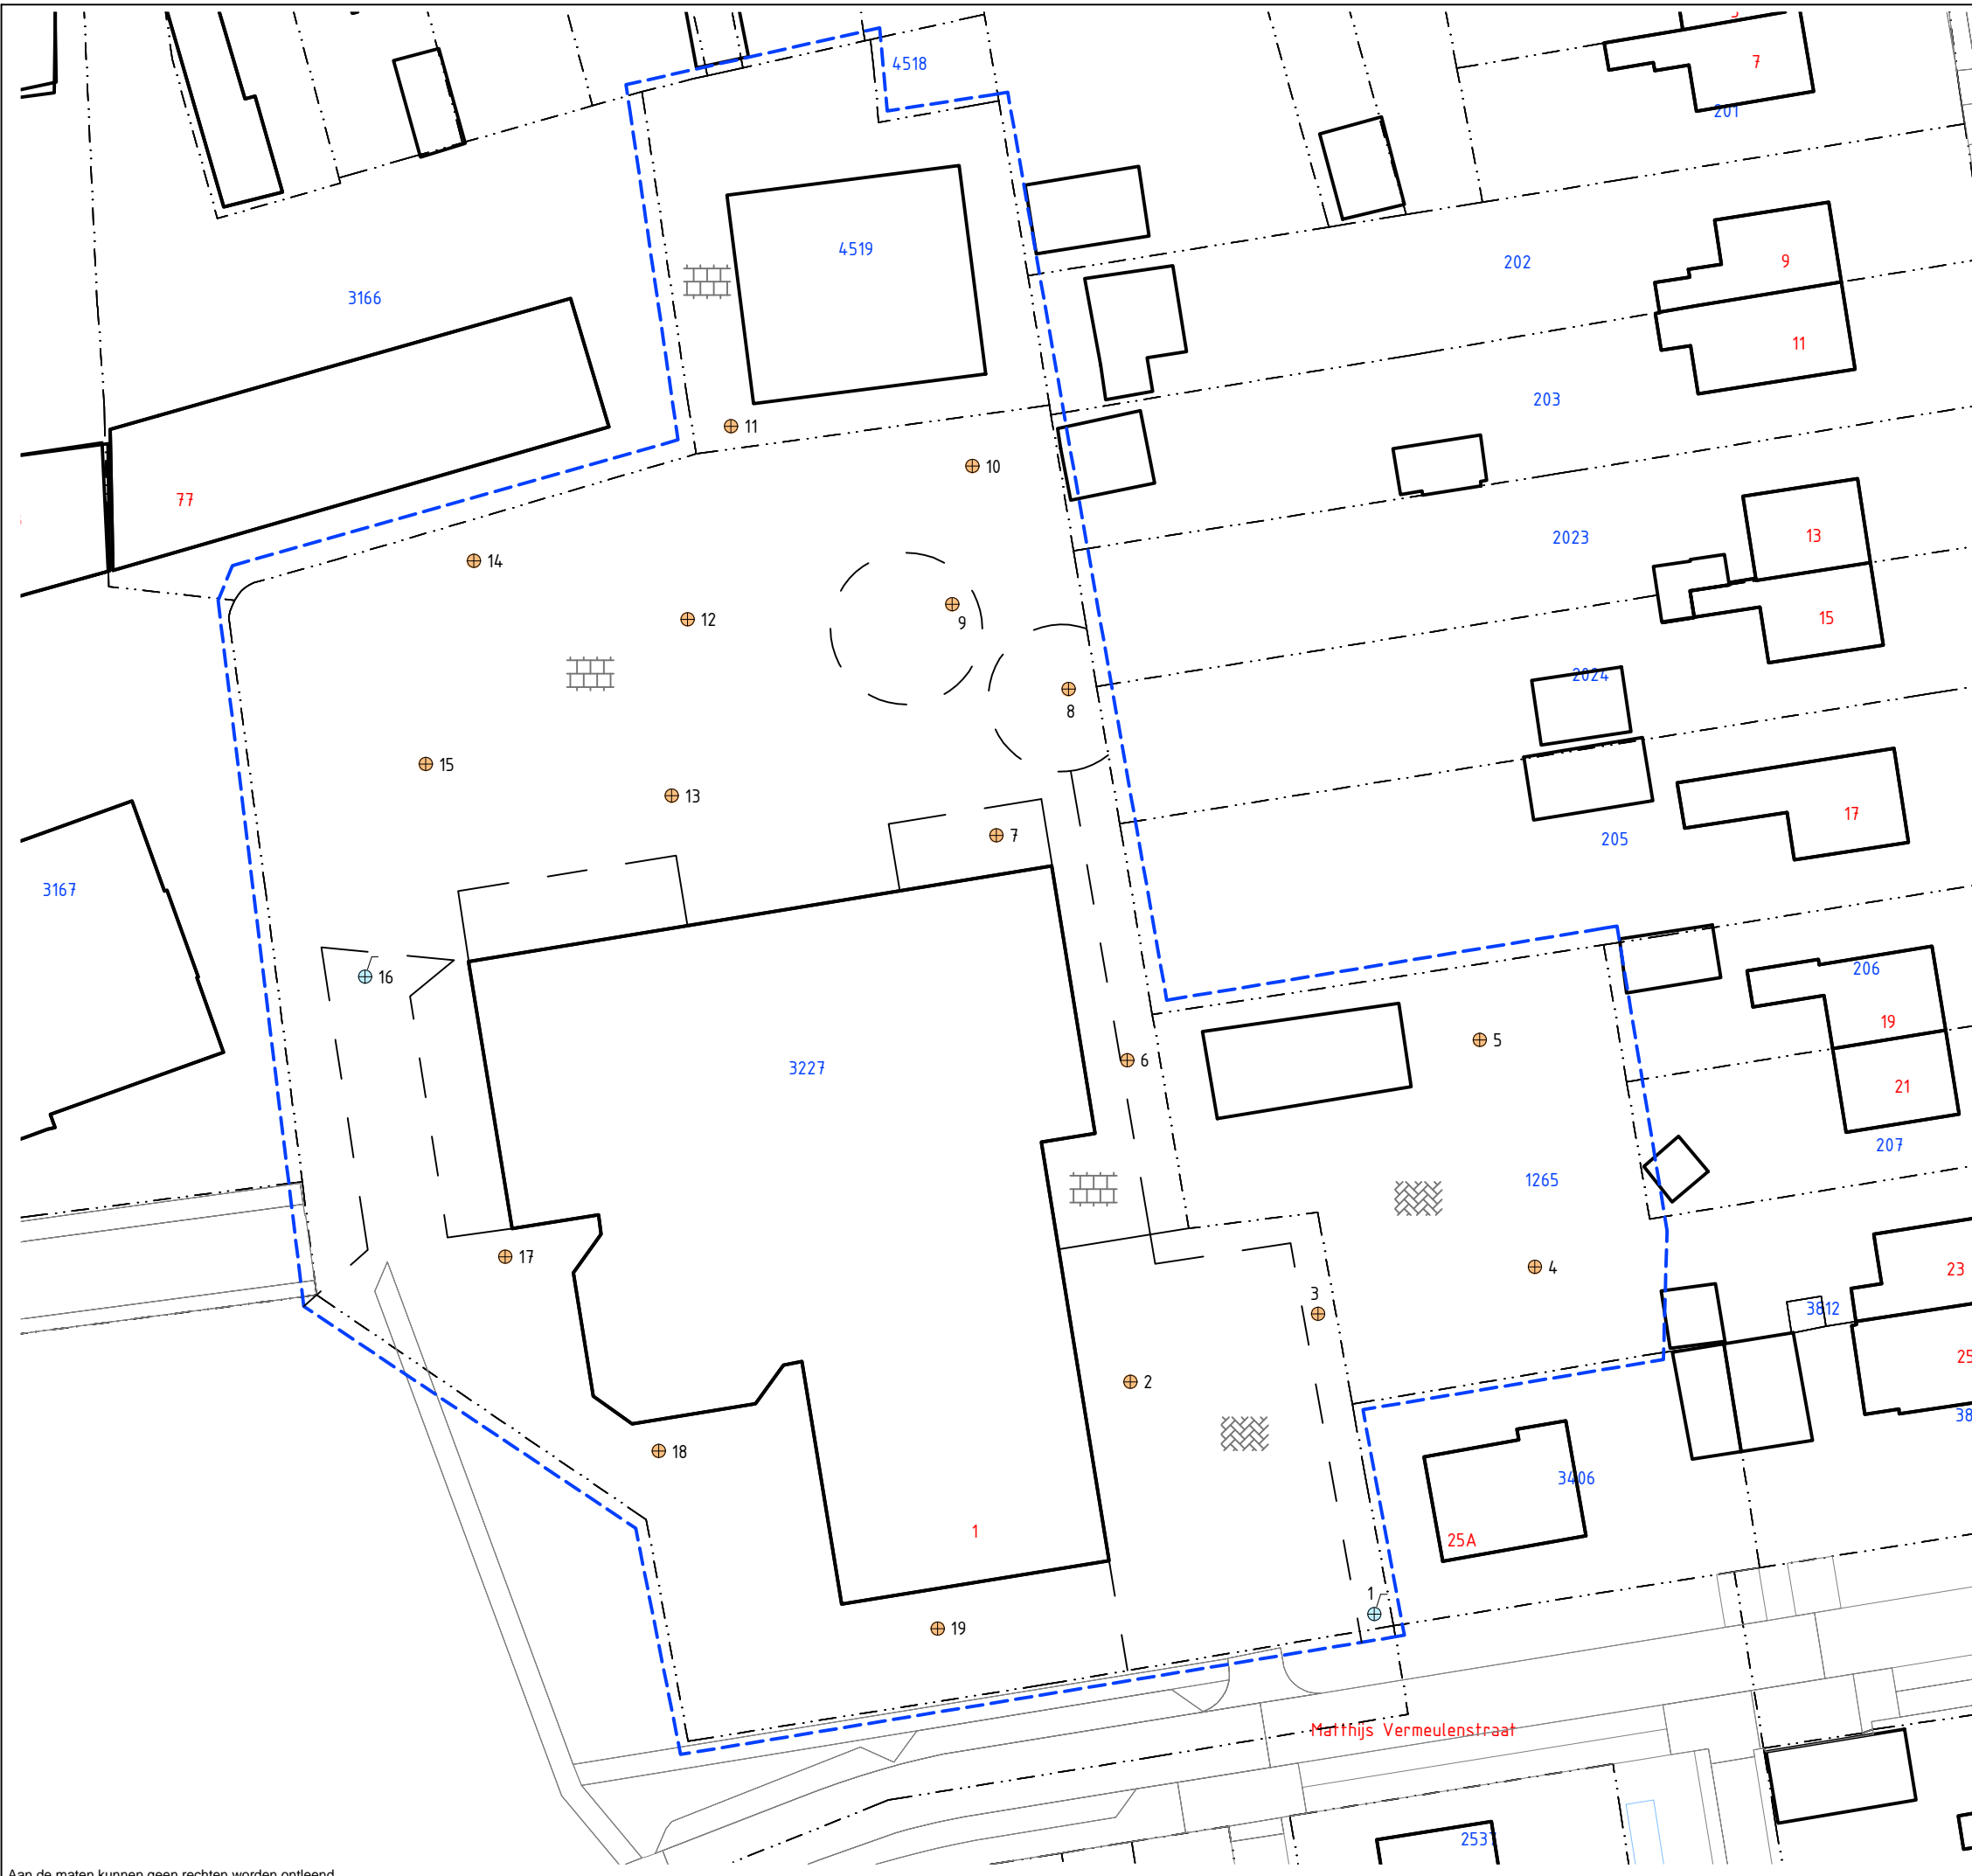
Kadastrale kaart, topografisch overzicht en tekening

- Boring
- Peilbuis
- 25** Huisnummer
- 1234** Perceelsnummer
- Onderzoekslocatie
- Bebouwing (buitenmuur)
- Perceelsgrens (Kadaster)
- Topografie
- Begrenzing water
- Gras
- Klinkers
- Tegels
- Groenstrook
