KOP VAN DE HOEF
AMERSFOORT

omgevingscheck

MEI 2020

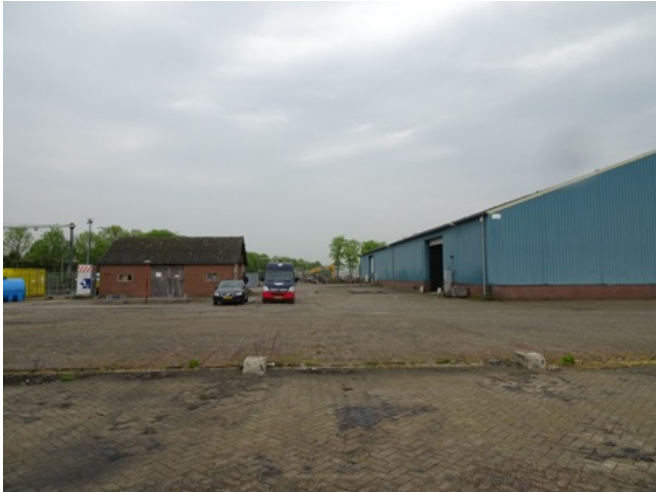
Kleine en grote loods midden op het terrein

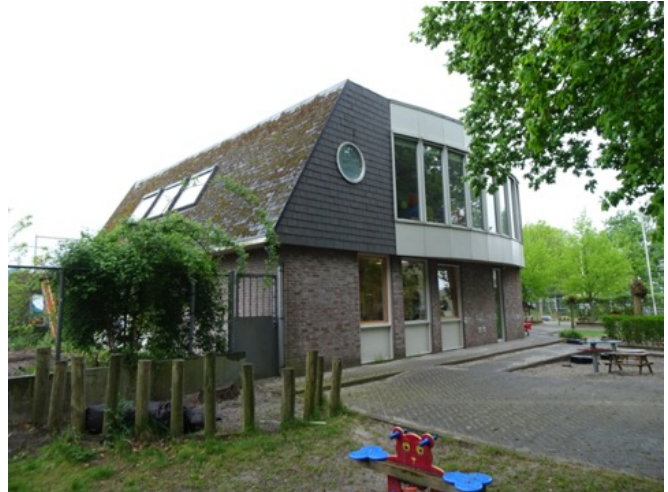
Mama mia kinderopvang

Beide grote loodsen en het gebouw van de kinderopvang zijn ongeschikt. De grote loodsen zijn enkelwandig en hebben geen al dan niet toegankelijke afgesloten ruimtes.

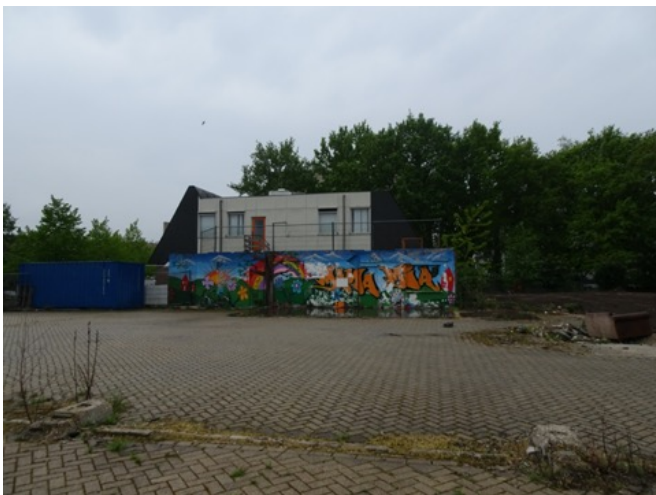
Mama mia kinderopvang en blinde muur

De kleine loods in het midden tenslotte heeft wel een afgesloten zolder en toegangsspleten in de dakombouw. Ook de blinde muur heeft een spouw, die toegankelijk is, maar deze potentiële vleermuisverblijfplaats lijkt in dit geval te geëxponeerd.

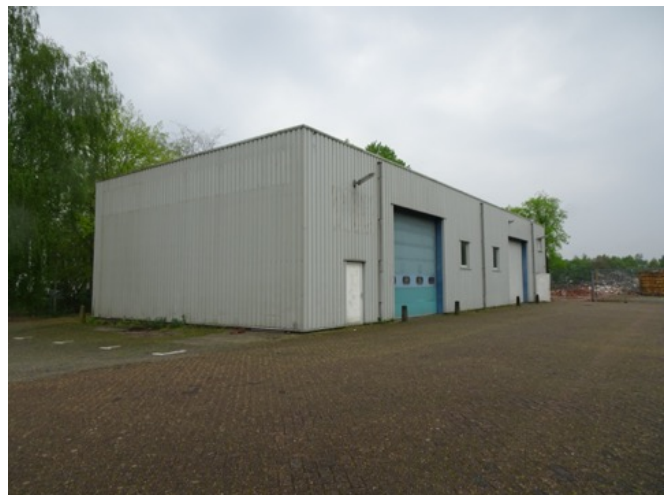
grote loods in het noordoosten

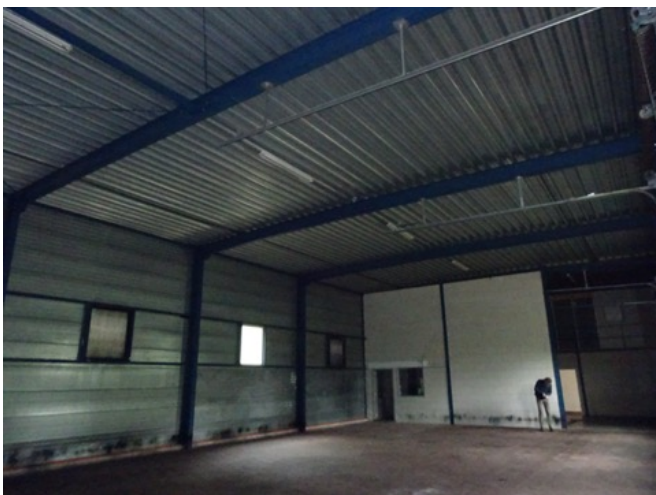
Binnenruimte grote loods

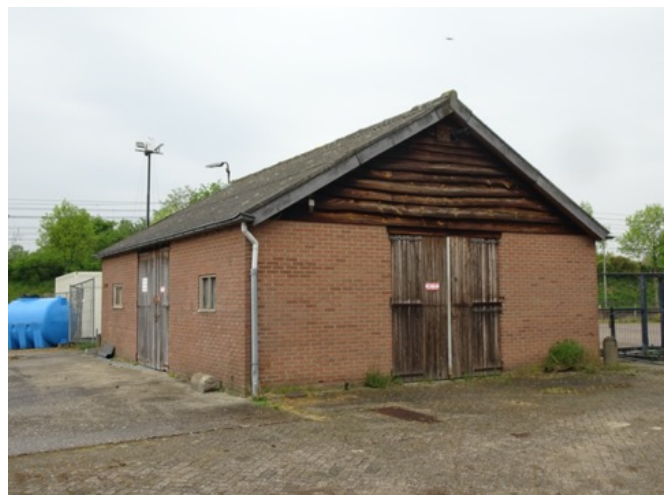
kleine loods met afgesloten zolder en mogelijke toegang via dakombouw

Het is niet waarschijnlijk dat er verblijfplaatsen van vleermuizen in de te slopen gebouwen voorkomen. Deze zijn in ieder geval nu niet aangetroffen. Hun aanwezigheid op de zolder van de kleine loods is echter niet uit te sluiten.

In de check wordt alleen de sloop van de resterende opstallen getoetst. Omdat de aanwezigheid van verblijfplaatsen van vleermuizen op een plek niet valt uit te sluiten is nader onderzoek nodig.

De aanwezigheid van verblijfplaatsen van vleermuizen is op een enkele plek, t.w. de kleine schuur midden op het terrein, niet uit te sluiten. Hun af- of aanwezigheid is aan te tonen door vervolgonderzoek volgens het vleermuisprotocol. Dit betekent dat er tenminste 5 bezoeken in de periode mei tot en met september moeten worden afgelegd. Een andere optie is de ruimtes voorafgaand aan de sloop fysiek te controleren op hun aanwezigheid en in overleg met de gemeente Amersfoort op voorhand een aantal compensatie- en mitigatiemaatregelen in het bouwprogramma op te nemen. Te denken valt aan het inbrengen van vleermuisinbouwstenen of het inrichten van een deel van de spouw van de nieuwe woningen als kraampek (zie ook www.zoogdiervereniging.nl)
