## VERKENNEND BODEMONDERZOEK

**Noordewierweg 131**

**Amersfoort**

kenmerk PJ Milieu BV: 20065401A

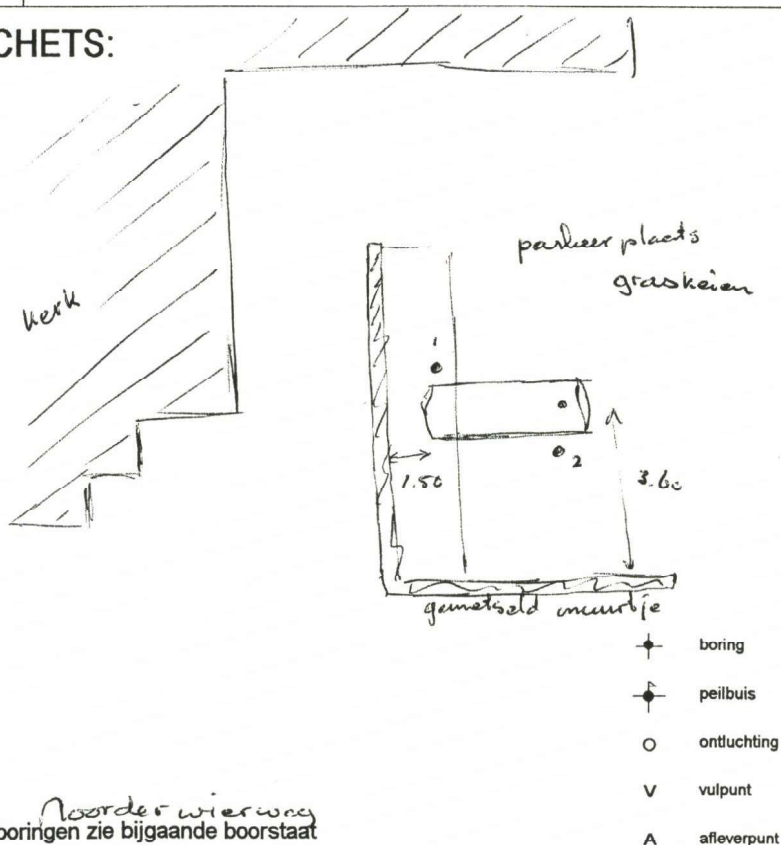
### SITUATIESCHETS:

Tankinhoud: 5 m3

Ligging bovenkant tank: 60 cm

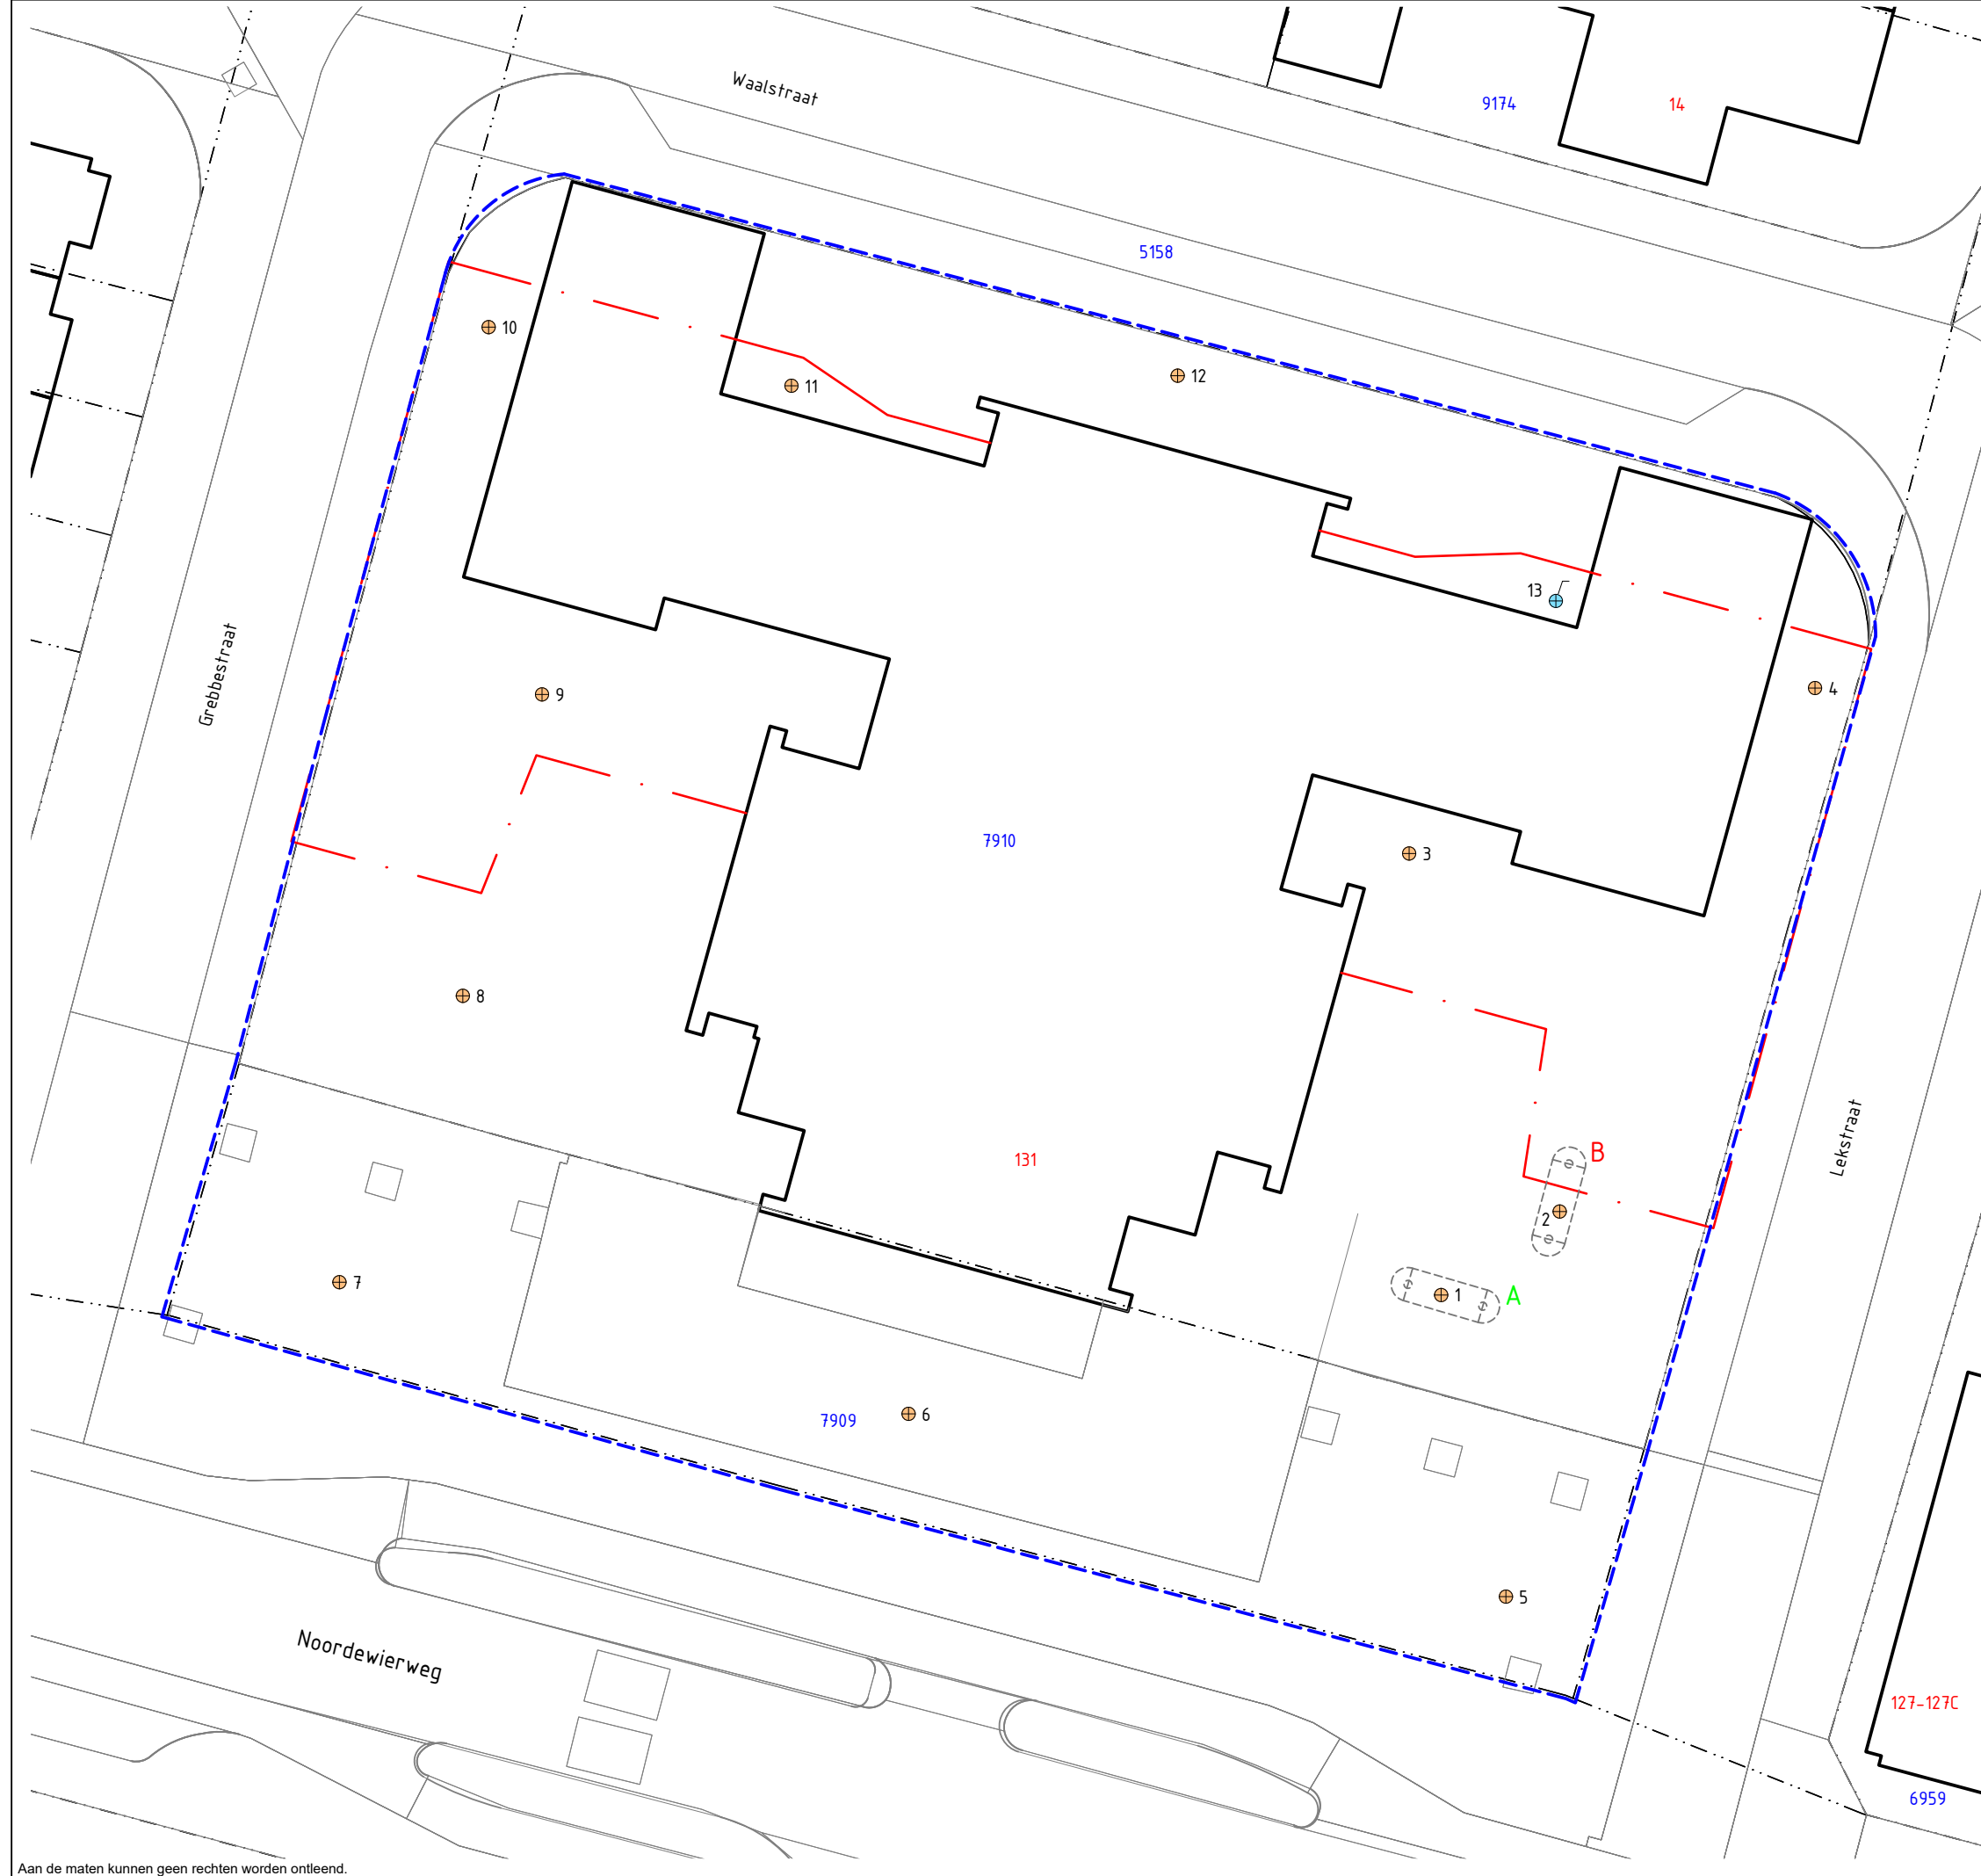
| Locatie:<br>Noordewierweg 131, Amersfoort | | | |

De situering van de boorpunten is aangegeven op de tekening (bijlage 6). Een uitgebreide omschrijving van de onderzoeksmethodiek is opgenomen in bijlage 5.
