# Omgevingsvergunning Rotonde 1 Vathorst

Vastgesteld , December 2018

## **Rotonde 1 Vathorst**

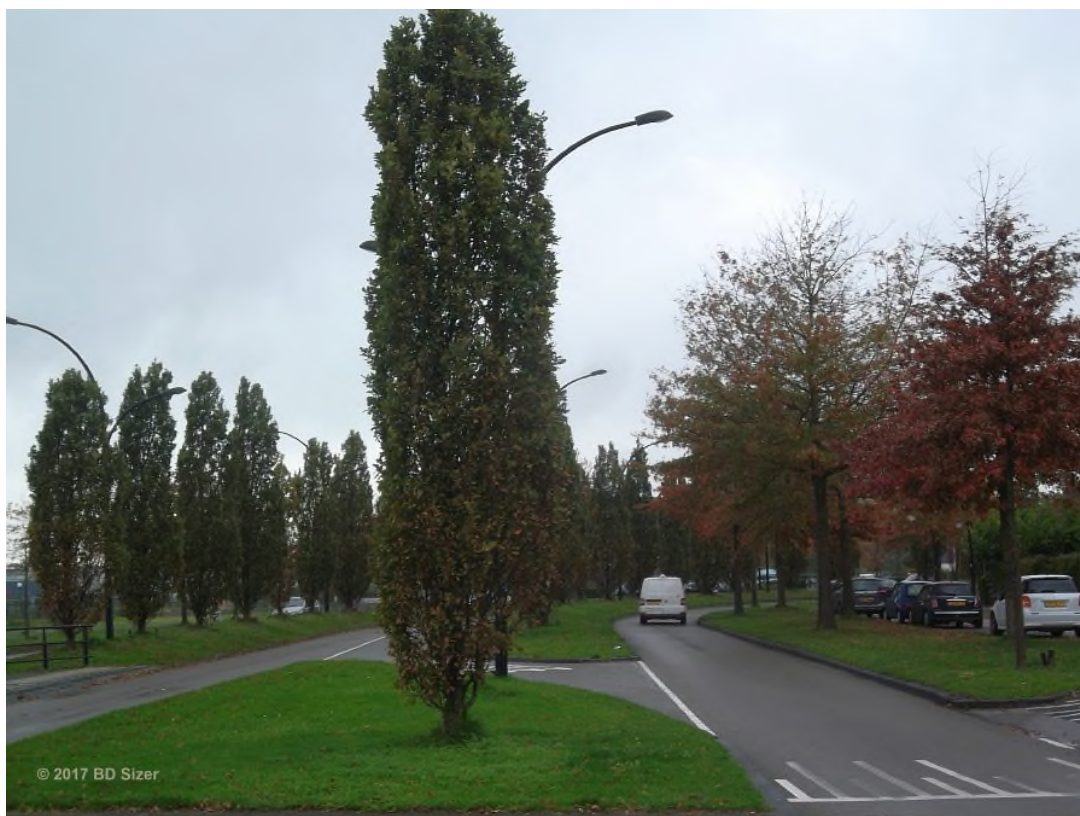
Afb.2. Bergenvoulevard, gezien vanaf rotonde 1 naar het noordwesten. Rechts zijn de moeraseden te zien, in het midden en links de zuileiken.

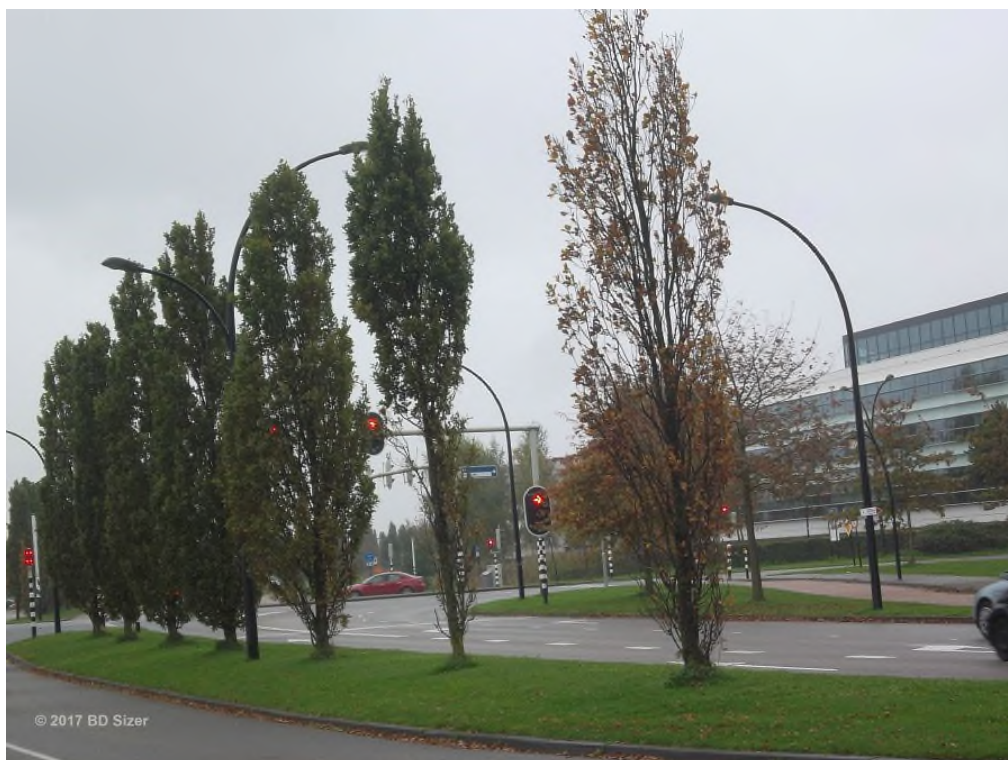
Afb. 3. De voorste twee zuileiken hebben een beperkte toekomstverwachting. Vooraan 45500 (3-5 jaar?), daarachter 45501 (5-10 jaar).

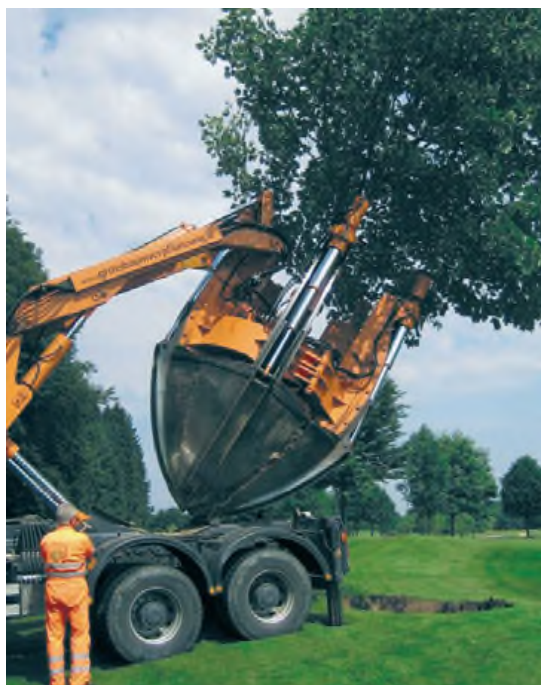
Afb. 4. Verplantschep Optimal (voor kluit van 190 tot 300 cm doorsnede).

De eenvoudigste manier voor het verplanten van bomen met een stamdoorsnede tot 30 cm is het gebruik van de verplantmachine (de Optimal). Voorwaarde is dan wel dat (a). de electriciteitskabel van de straatlantaarns vooraf is uitgeschakeld en liefst weggetrokken en (b) de bomen op niet te grote afstand worden herplant. De Optimal 2500 (kluitdoorsnede van 250 cm) zou voor de zes grootste moeraseiken geschikt zijn. De Optimal 1900 is geschikt voor bomen met een stamdoorsnede tot 25 cm, dus de overige te verplanten bomen.

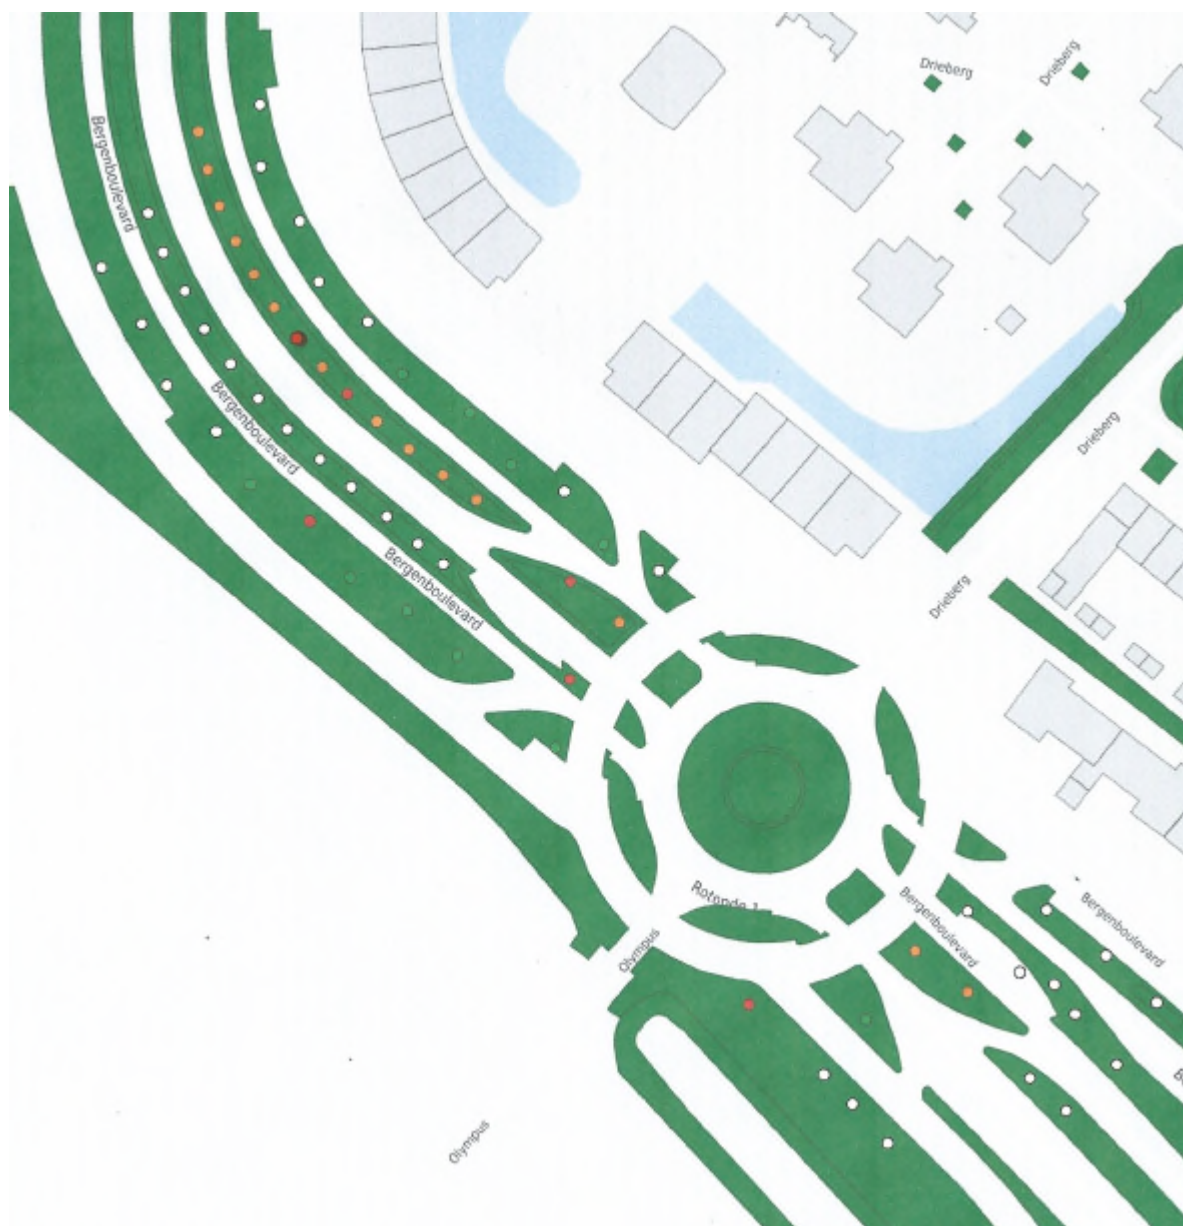
#### Bijlage 4. Kaart met de verplantbare bomen

- Verplantbaar
- Verplantbaar?
- Niet verplantbaar
- Te handhaven boom

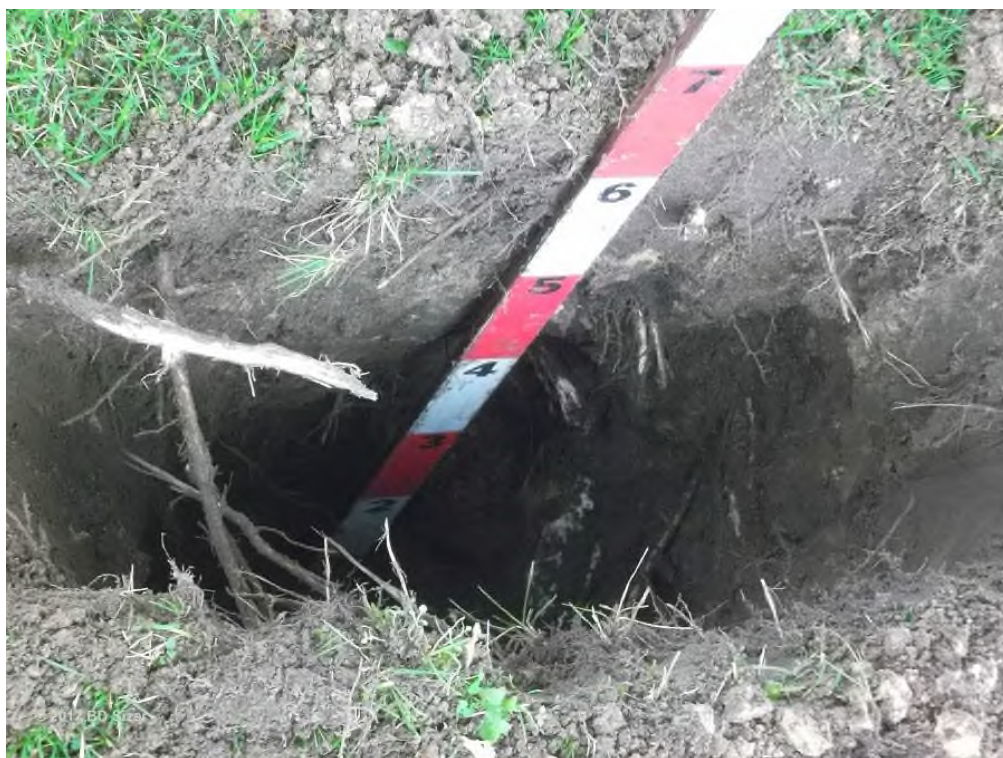
Vanaf 105 cm-mv.: gleyverschijnselen<sup>11</sup>.

rond 140 cm-mv.: najaarsgrondwaterstand

<sup>11</sup> Gley is het internationale bodemkundige begrip voor roestvlekken in de bodem veroorzaakt door fluctuaties in de grondwaterspiegel.

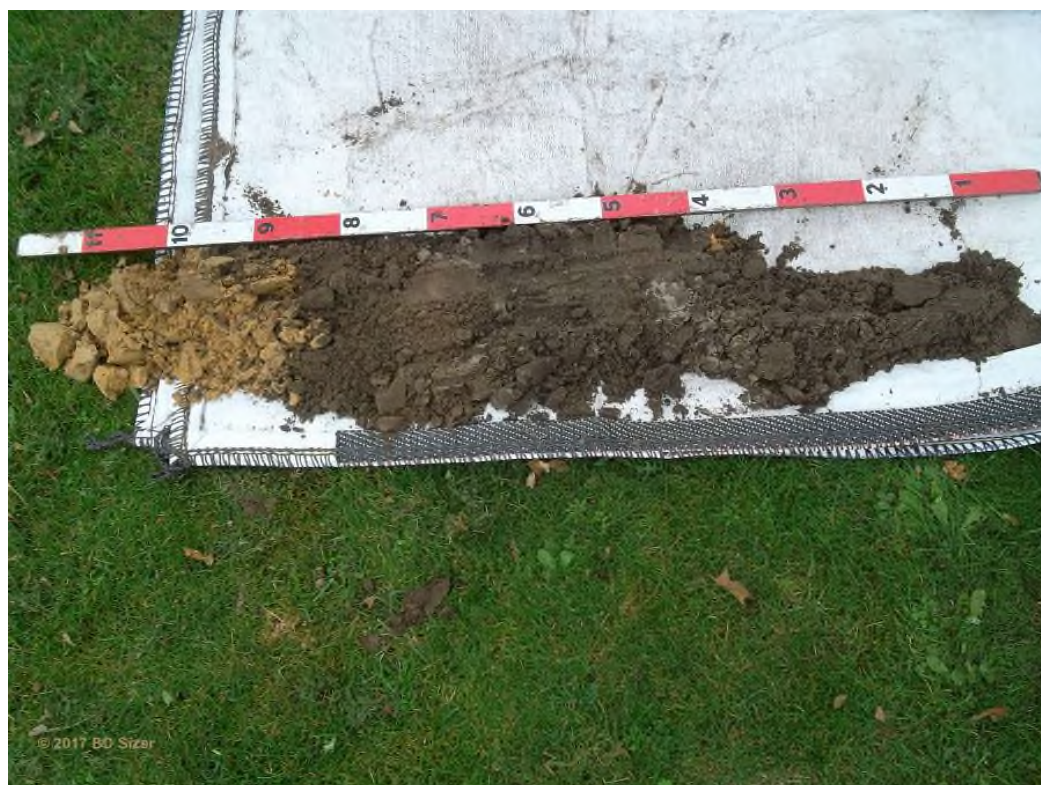
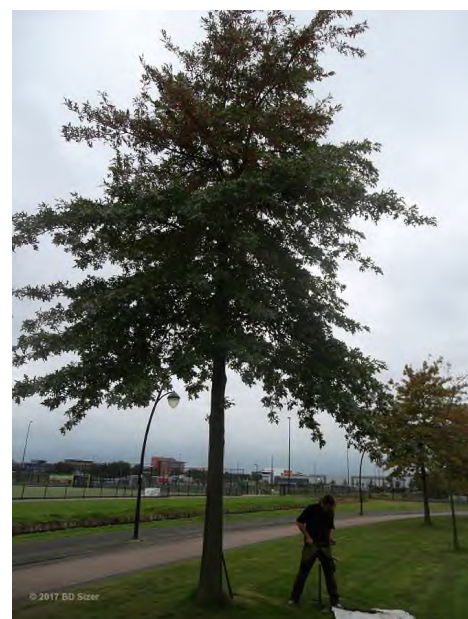
**Boom 44968 (*Quercus robur* 'Fastigate Koster'),  
90 cm ten zuidoosten van de stamvoet**

Grondwaterstand, gerelateerd aan die bij de moerasedijken, op ca. 180 cm-mv.

Graven en grondboringen dicht bij de stamvoet laten zien dat de bodem enkel pal op de stamvoet niet uit puur zand bestaat. Graven zo dicht op de stamvoet/de beworteling is niet mogelijk.

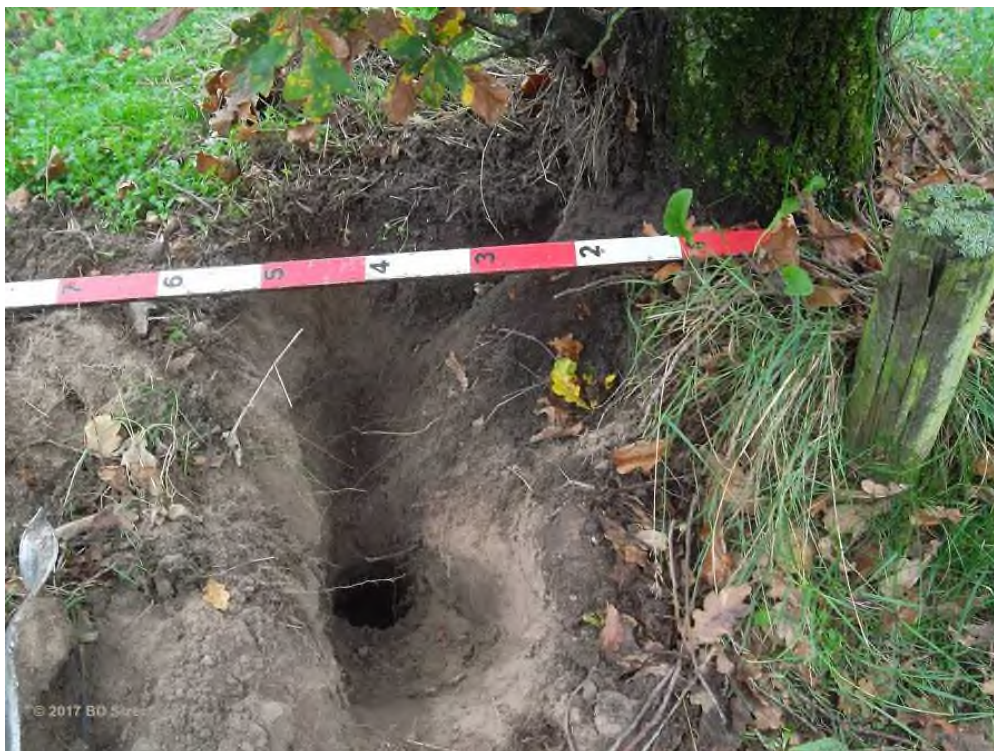
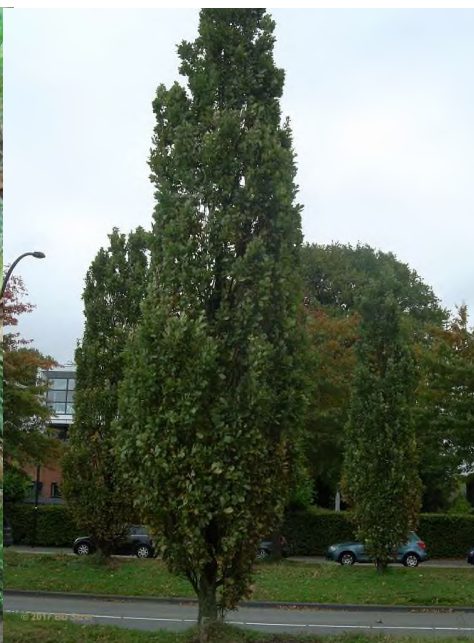
**Berm ten zuiden van 44968, ook beplant met (*Quercus robur* 'Fastigiata Koster')**

Grondboring ter controle van de bodemopbouw van deze vergelijkbare opgehoogde berm met zuileiken.
