Datum: 19-06-2014

## ASBESTINVENTARISATIE

Inventarisatie direct waarneembare asbest  
(volledig type A)

sloop kassencomplex,  
Lindenlaan 63 te Groenekan

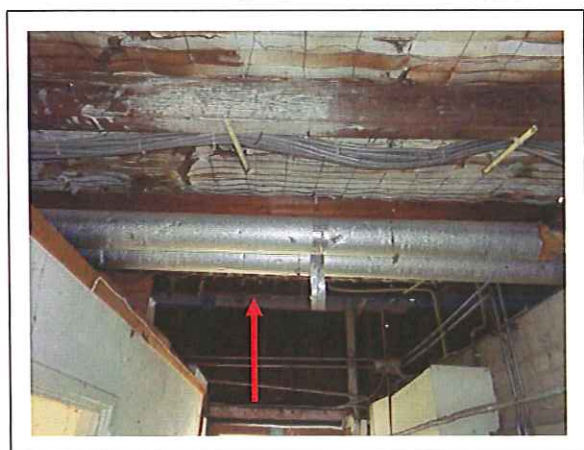
Foto 5: isolatiemateriaal aan binnenzijde dak kantine met daarboven de golfplaten dakbedekking (item 1)

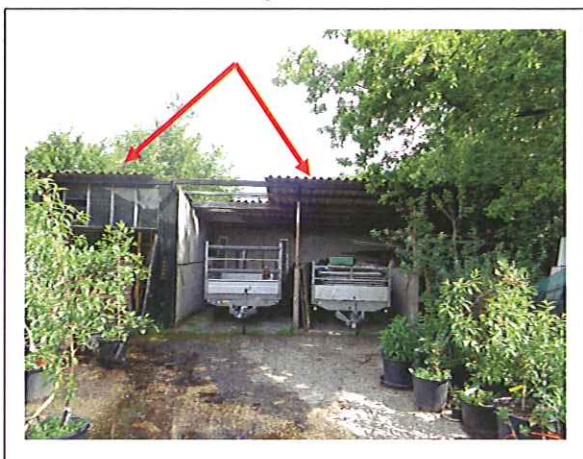
De schuur is opgebouwd uit wanden van hout en steen met daarop een dakbedekking van asbesthoudende golfplaten (item 3). De golfplaten zijn gelijktijdig aangebracht met de golfplaten die op de bedrijfsruimte liggen en zijn matig verweerd en geschroefd bevestigd. Aan de voorzijde van de schuur bevinden zich houten kozijnen. De kozijnen zijn voorzien van enkele beglazing dat is ingezet met asbestverdachte beglazingskit (item 4; monstercode M4+M4.duplo). De beglazingskit is matig verweerd en bevindt zich zowel aan de binnen- als de buitenzijde van de beglazing. Aan de binnenzijde van de opslag bevindt zich een stenen tussenmuur welke aan de westzijde is voorzien van asbestverdachte wandbeplating (item 5; monstercode M2). De wandbeplating is geschroefd bevestigd en licht verweerd.

| Naam ruimte | Object | Type materiaal | Insp. | Verweerd | Hoeveelheid | Monster | Foto |
|---|---|---|---|---|---|---|---|
| schuur (dak) | 3. golfplaten | asbestcement | ja | matig | ± 50 m <sup>2</sup> | #M1 | 7 |

Foto 7: schuur met daarop golfplaten (item 3) als dakbedekking

Voorafgaand aan de sloopwerkzaamheden dienen de toepassingen verwijderd te worden door een daartoe gecertificeerd bedrijf. De verwijderingmethode is aangegeven in de als bijlage 5 opgenomen SMA-rt uitdraai.

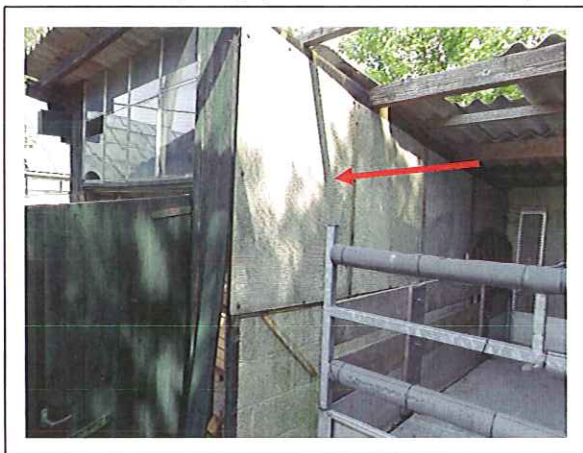
| Naam ruimte | Object | Type materiaal | Insp. | Verweerd | Hoeveelheid | Monster | Foto |
|---|---|---|---|---|---|---|---|
| binnenzijde schuur | 5. wandbeplating | asbestcement | ja | licht | ± 5 m <sup>2</sup> | M2 | 9 |

Foto 9: wandbeplating (item 5; monstercode M2) in schuur

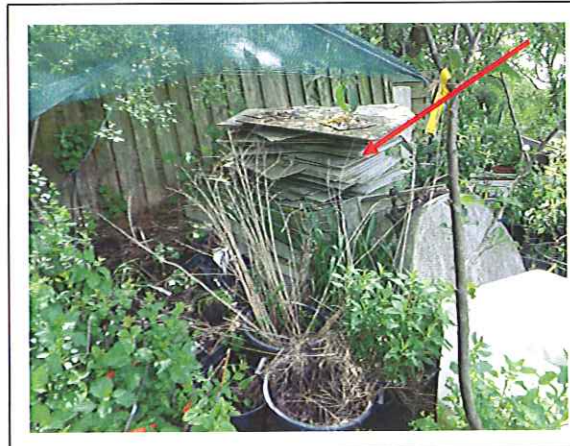
Op een aantal plaatsen in en rond het kassencomplex is losliggend asbestverdacht plaatmateriaal (item 6.1 t/m 6.4) aangetroffen. Het plaatmateriaal betreft golfplaten (gelijk aan de eerder aangetroffen golfplaten als dakbedekking op de bedrijfsruimte en de schuur) en vlakke platen (gelijk aan de eerder aangetroffen wandbeplating in de schuur). De herkomst van het plaatmateriaal is niet te herleiden binnen het kassencomplex. In bijlage 1.3 is een foto-overzicht opgenomen. In tabel 1 is een overzicht weergegeven van de aangetroffen asbestverdachte items.

| Naam ruimte | Object | Type materiaal | Insp. | Verweerd | Hoeveelheid | Monster | Foto |
|---|---|---|---|---|---|---|---|
| buitenzijde schuur | 6.2 losse platen | asbestcement | ja | licht | ± 20 m <sup>2</sup> | #M1 | 14 |

Foto 14: stapel plaatmateriaal (item 6.2) voor schuur

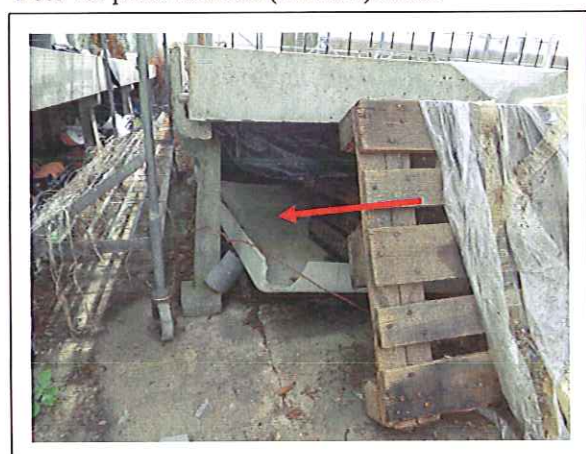
| Naam ruimte | Object | Type materiaal | Insp. | Verweerd | Hoeveelheid | Monster | Foto |
|---|---|---|---|---|---|---|---|
| binnenzijde kas | 6.3 losse platen | asbestcement | ja | licht | ± 5 m <sup>2</sup> | #M2 | 15 |

Foto 15: plaatmateriaal (item 6.3) in kas

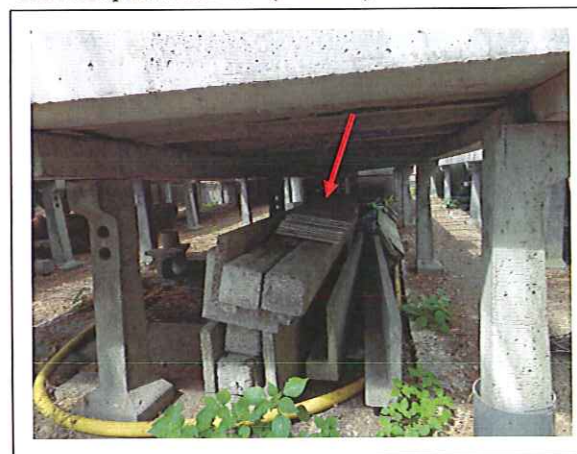
| Naam ruimte | Object | Type materiaal | Insp. | Verweerd | Hoeveelheid | Monster | Foto |
|---|---|---|---|---|---|---|---|
| binnenzijde kas | 6.4 losse platen | asbestcement | ja | licht | ± 5 m <sup>2</sup> | #M2 | 16 |

Foto 16: plaatmateriaal (item 6.4) in kas
