**VERKENNEND BODEMONDERZOEK  
conform NEN 5740**

**Ensahlaan te Bilthoven**

: 174.143.BR.11.ROS\_definitief  
: 17 oktober 2017  
: de heer K. Zaaijer  
(erkend veldwerker, protocol 2001)  
: de heer K. Zaaijer  
(erkend veldwerker, protocol 2002)  
: de heer ing. R. Schuurman  
: de heer Drs. M.G.J. Schoonbeek

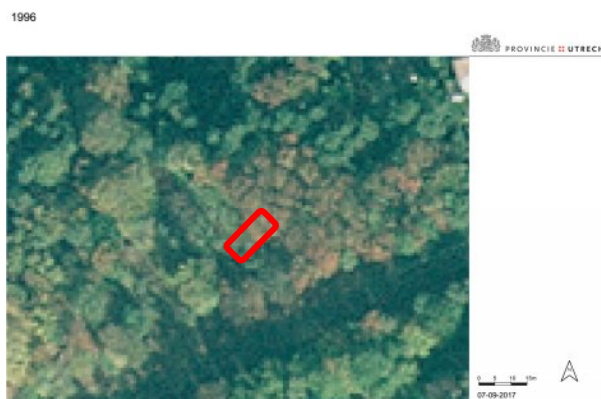
Figuur 2: Luchtfoto 1996

Zichtbaar is dat ter plaatse van de onderzoekslocatie tot aan de herinrichting in de jaren '90 enkel bomen aanwezig zijn. Zover bekend zijn er in de richting van de huidige Soestdijkseweg Noord enkele panden aanwezig geweest. Op geen van de voormalige topografische kaarten en/of luchtfoto's is ter plaatse van de onderzoekslocatie bebouwing zichtbaar. Eind jaren '90 zijn de bestaande woningen aan de Ensahlaan gebouwd. Vanaf 2000 zijn de nu nog aanwezige woningen zichtbaar op de luchtfoto's. Zover bekend zijn er ter plaatse van de onderzoekslocatie geen watergangen aanwezig geweest.

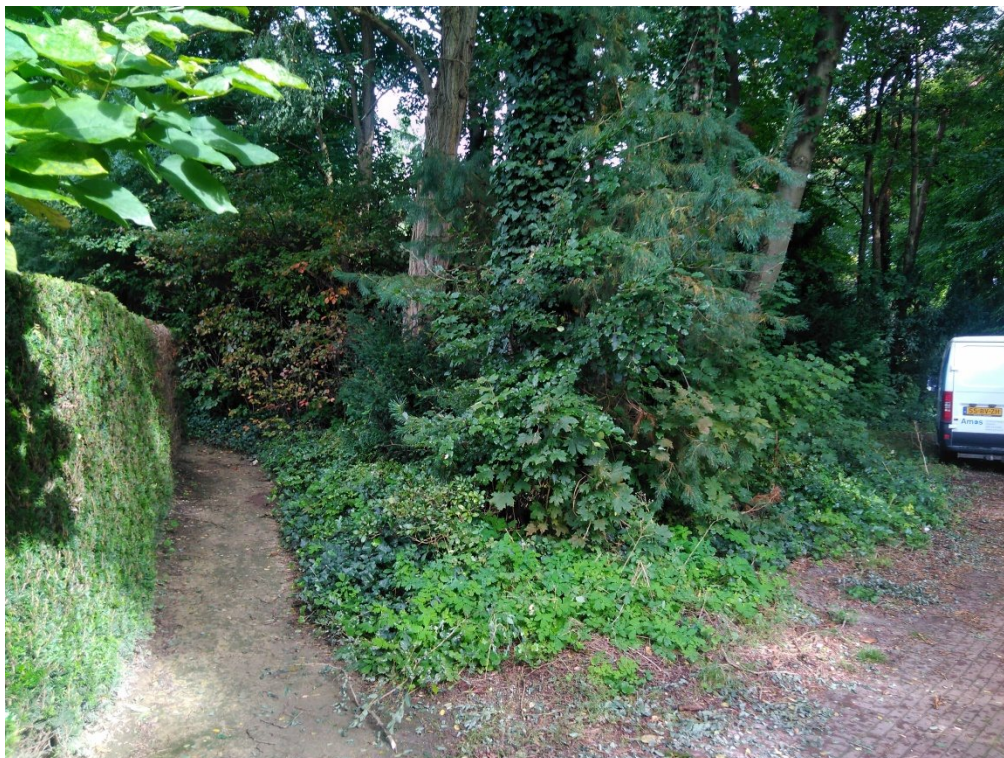
Foto 1: overzicht

Op 18 september 2017 heeft voorafgaand aan het uitvoeren van de veldwerkzaamheden een locatie-inspectie plaatsgevonden. De locatie is braakliggend en sterk begroeid met enkele bomen en/of struiken. Er zijn visueel geen waarnemingen gedaan die duiden op de mogelijke aanwezigheid van eventuele bodemverontreinigingen.

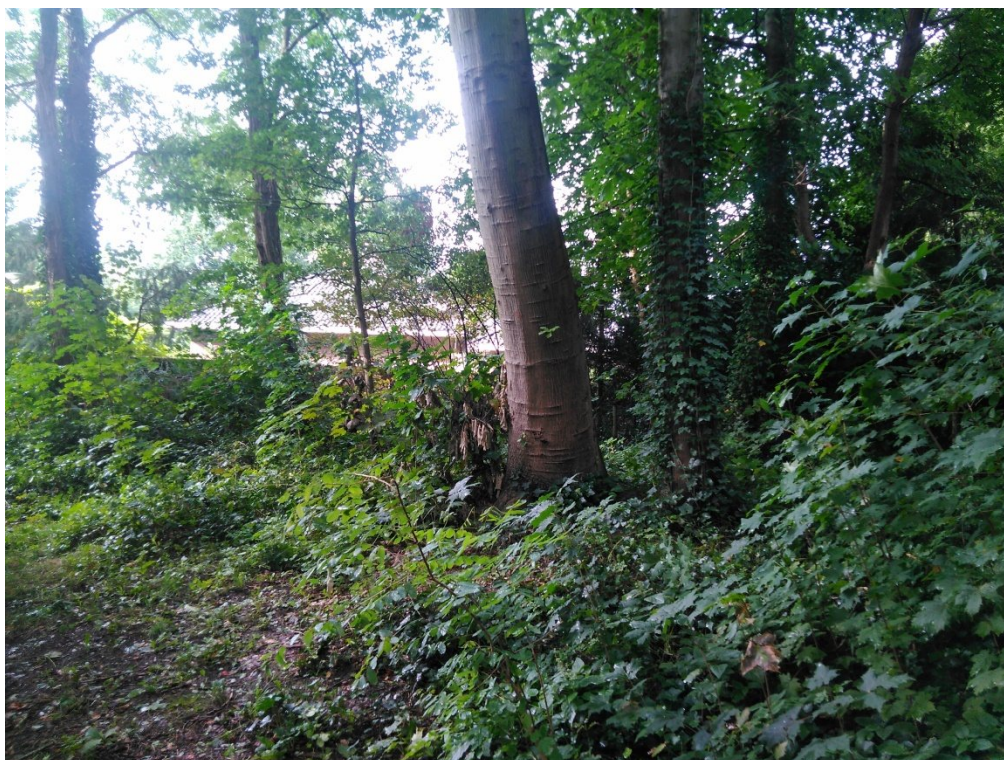
Foto 2: overzicht
