# Landgoed Eyckenstein agrarisch erf Achterweteringseweg 30 3738 MA Maartensdijk

(projectnummer 15.003c)

## **Cultuurhistorische Verkenning**

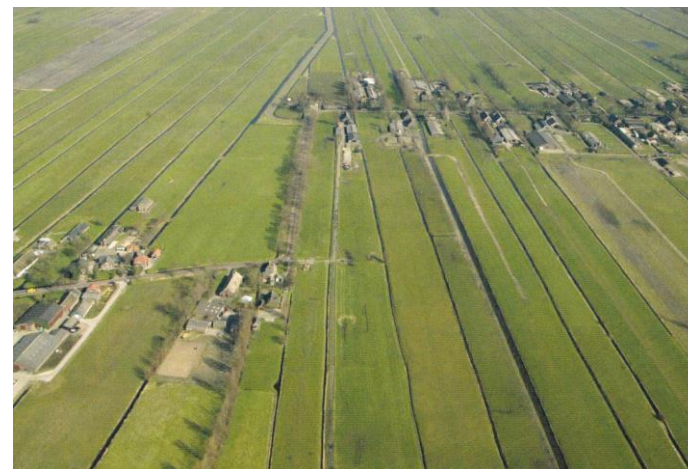
afb. 2 – voorbeeld van een cope-landschap

De kavels binnen het cope-systeem bestaan uit smalle stroken. Bijzonder aan deze ontginningen is dat de ontginning geen achtergrens had. Dit 'recht van vrije opstrek', komt er in de praktijk op neer dat de kavels meermalen kunnen worden verlengd.

Dit alles resulteert in zeer lange, smalle kavels – het 'cope-landschap' - die in het westelijk buitengebied van Maartensdijk nog grotendeels intact zijn.

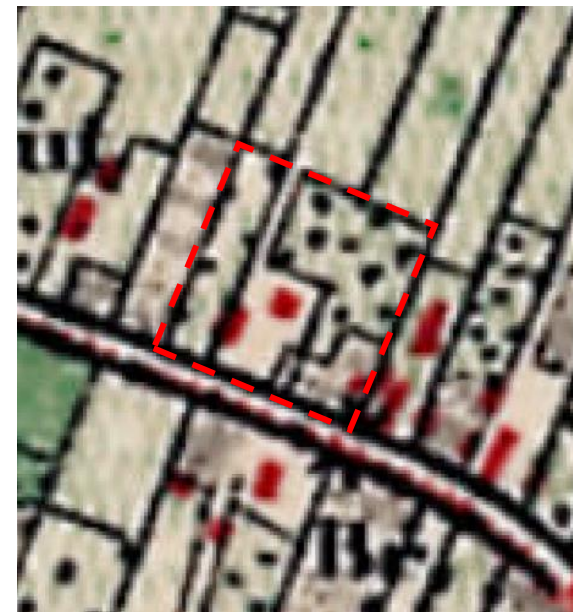
**afb. 4 – uitsnede topografische kaart van 1873 – perceel is omkaderd (bron: <https://www.topotijdreis.nl/>)**

De bebouwing langs de Achterweteringseweg bestaat voor een belangrijk deel uit boerderijen van het langhuistype ('boerderijlint' volgens het landschapsontwikkelingsplan Kromme Rijngebied+). Achter en naast het hoofdgebouw bevinden zich doorgaans één of meerdere stallen en schuren.

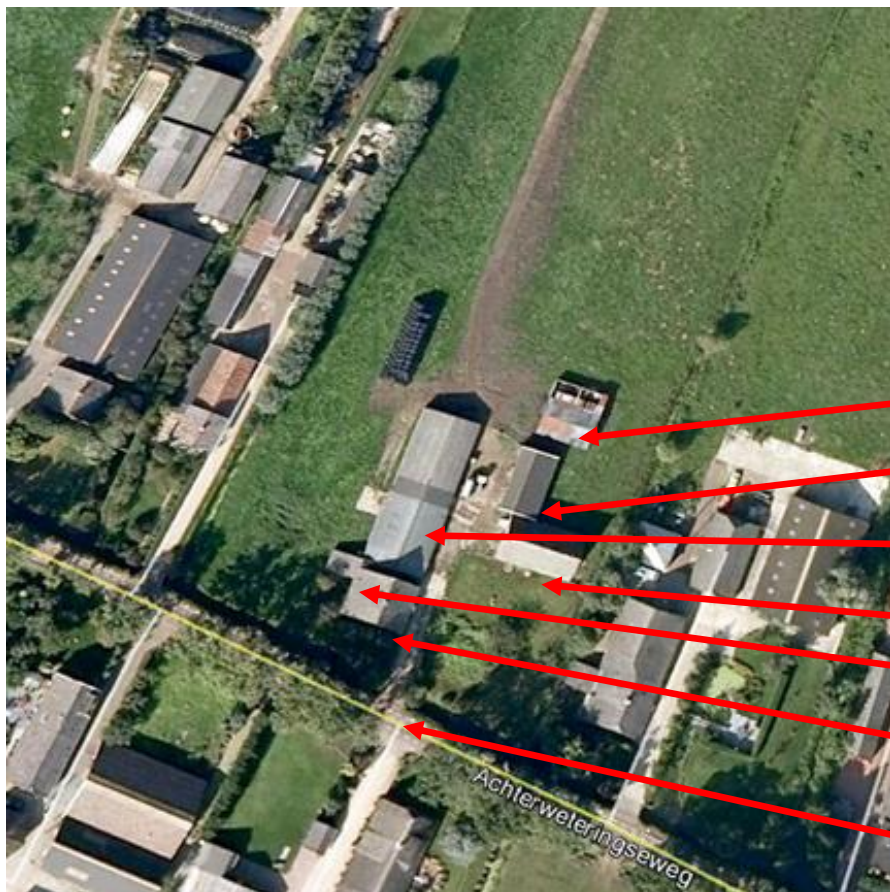
afb. 5 – huidige situatie (bron: google earth)

Het voormalig agrarisch complex bestaat nu uit een boerenwoning met in het verlengde aan de noordzijde daarvan een in meerdere fasen verlengde schuur en aan de westzijde een kleine uitgebouwde (melk)stal.

Haaks hierop is aan de oostzijde een vrijstaande bakstenen schuur gesitueerd met aan de noordzijde een moderne halfopen kapschuur. Noordelijk daarvan staat een stal.

Het erf is tussen de bebouwing grotendeels verhard en vanuit de verharding loopt een semi-verhard pad het weiland in.

Voor de boerenwoning staan drie forse leilinden, hetgeen een karakteristiek groenelement is op het erf. Aan de westzijde van de woning staan twee sterk uitgegroeide fruitbomen.

Bijzonder is dat het aan de westzijde gelegen perceel (op het kadastrale minuutplan 1811-1832 met nummer 130) nog steeds onbebouwd is. Door het ontbreken van bebouwing vormt dit perceel een belangrijk doorzicht vanaf de Achterweteringseweg in het cope-landschap.

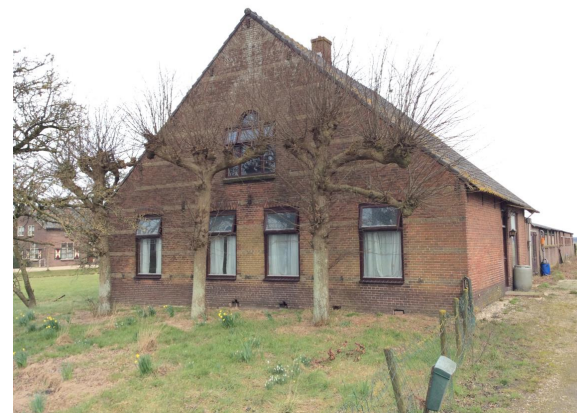
afb. 6 – voorgevel

De boerderij bezit een rechthoekig grondplan in één bouwlaag met kap met de nok iets gedraaid loodrecht op de as van de Achterweteringseweg.

De gevels zijn opgetrokken in licht roodbruine waalformaat baksteen in kruisverband met een plint in mangaansteen.

In de voor(top)gevel is het metselwerk om de tien metselgangen verbijzonderd met speklagen van steeds twee metselgangen in lichtbruine baksteen. De vensteropeningen zijn gesloten met een anderhalf steens hanekam, waarin mangaan- en lichtbruine koppen zijn verwerkt. De dakrand is van vlechtingen voorzien.

De vier vensteropeningen op de begane grond zijn vermoedelijk in het laatste kwart van de 20<sup>e</sup> eeuw voorzien van nieuwe kozijnen en ramen op keramische lekdorpelstenen. De brede vensteropening op de verdieping met een identieke hanekam, die in de as is gecombineerd met een rondboog, is eveneens voorzien van een nieuw kozijn met ramen boven de oorspronkelijke lekdorpel in de vorm van een rollaag in baksteen.

Gietijzeren ankers markeren de ligging van de balklaag van de verdieping en de gordingen van de kap.

De boerenwoning (1) dateert weliswaar uit het derde kwart van de 19<sup>e</sup> eeuw en heeft daardoor enige historische waarde. Het exterieur is in detail (kozijnen, ramen en deuren) sterk aangetast, waardoor dit slechts een lage tot gemiddelde waardering heeft.

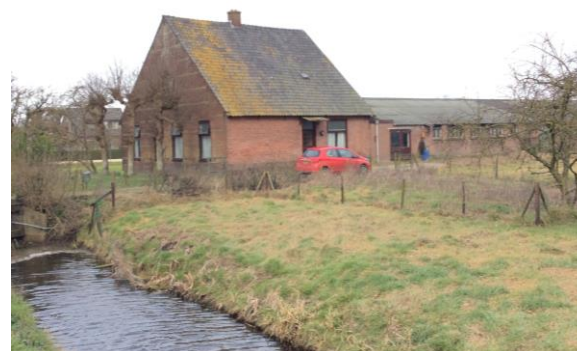
afb. 7 – rechter zijgevel

In de rechter zijgevel bevindt zich de entree tot de woning. In de met een anderhalf steens hanekam gesloten rechthoekige gevelopening bevindt zich een gemoderniseerd kozijn met deur en bovenlicht. Rechts hiervan bevindt zich een vensteropening met een gemoderniseerd kozijn en raam op keramische lekdorpelstenen.

Gietijzeren ankers markeren de ligging van de balklaag van de verdieping en de gordingen van de kap.

Het dakvlak, gedekt met gesmoorde OVH-pannen, is op een zespanns gietijzeren dakraam na geheel gesloten.

In de nok staat een gemetselde schoorsteen.

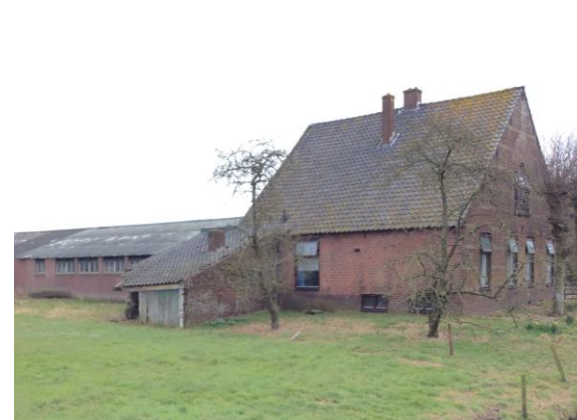
afb. 8 – linker zijgevel

In de linker zijgevel bevindt zich een met een anderhalf steens hanekam gesloten rechthoekige vensteropening met een gemoderniseerd kozijn en raam op keramische lekdorpelstenen. In de plint bevinden zich aan de rechter zijde twee rechthoekige kelderlichten met een gemoderniseerd kozijn en raam op keramische lekdorpelstenen.

Gietijzeren ankers markeren de ligging van de balklaag van de verdieping en de gordingen van de kap.

Het dakvlak is gedekt met gesmoorde OVH-pannen. Hoog in het dakvlak staat een gemetselde schoorsteen.

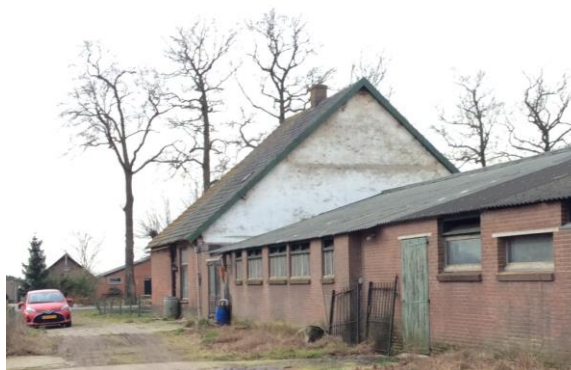
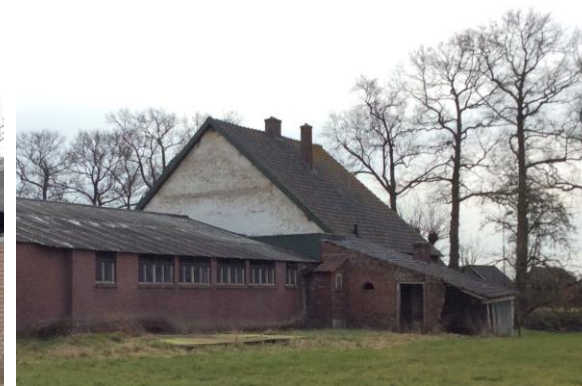
**afb. 9 – achtergevel gezien vanuit noordoost resp. noordwest**

Tegen de noordwestelijke hoek staat, deels de linker zijgevel afdekkend, deels voorbij de achtergevel uitstekend een in bouwvallige staat verkerende aanbouw onder een lessenaarsdak, waar de pannendeckking over doorloopt. In het dakvlak staat een gemetselde schoorsteen. De westgevel van de aanbouw bestaat uit een puibalk met daar onder houten deuren. In de noordgevel bevinden zich een deuropening met een kozijn zonder deur en een halfrond stalraam. Tegen de gevel staat een kleine uitbouw met een golfplaten dak.

De achtergevel is deels afgedekt door de lage stal. De topgevel is geheel gecementeerd en wordt beëindigd door het met een houten boeiboord afgewerkte dakoverstek.

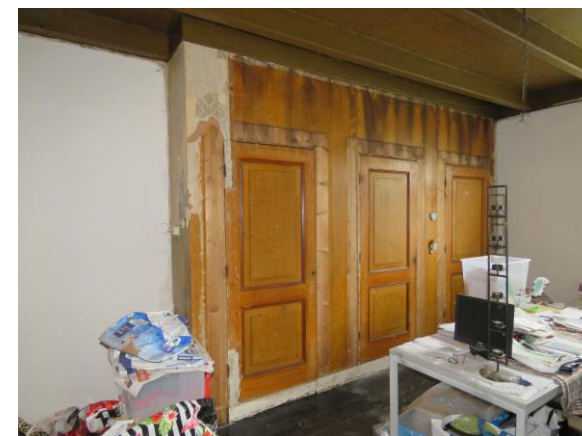
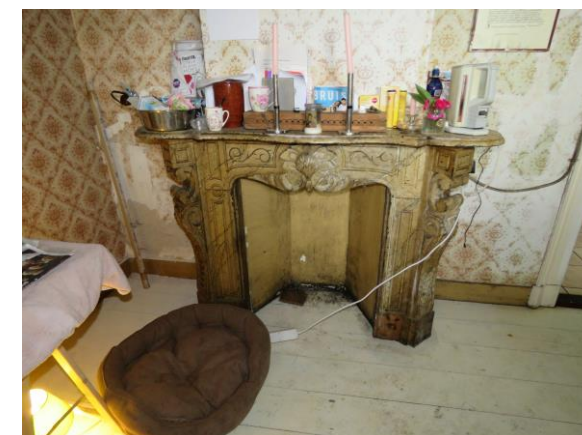
De kelder is bereikbaar middels een opklapbaar trapje, dat niet meer functioneert.

In de woonkamer staat een gemarmerd geschilderde houten schouw.

Alle vertrekken kennen kasten/bedstedewanden met paneeldeuren. Een deel van de deuren is gehout geschilderd in verschillende houtsoorten.

Intern resteren binnen- en kast/bedstede paneeldeuren, een houten schouw, en een bedstede die een bovengemiddelde waarde bezitten.

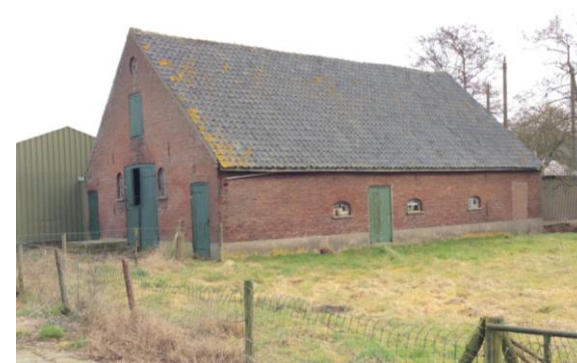
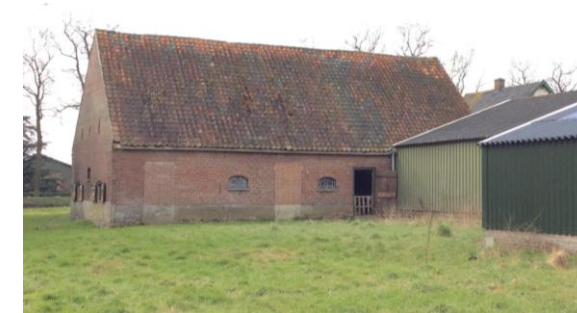
**afb. 14 – achtergevel**

De achtergevel is deels afgedekt door de recentere halfopen kapschuur.

De gevel kent twee oorspronkelijke vensteropeningen, die gesloten zijn met halfsteens segmentboog vormige rollaag. In de opening bevindt zich een meerruits gietijzeren raam. Aan de rechter zijde bevindt zich een oorspronkelijke deuropening, gesloten met een halfsteens rollaag met een kozijn en houten deur. Twee andere oorspronkelijke deuropeningen zijn met metselwerk dichtgezet.

Het achterdakvlak van het zadeldak is met rode en gesmoorde VH-pannen gedekt.

Gietijzeren ankers markeren de ligging van de balklaag van de zolderverdieping.

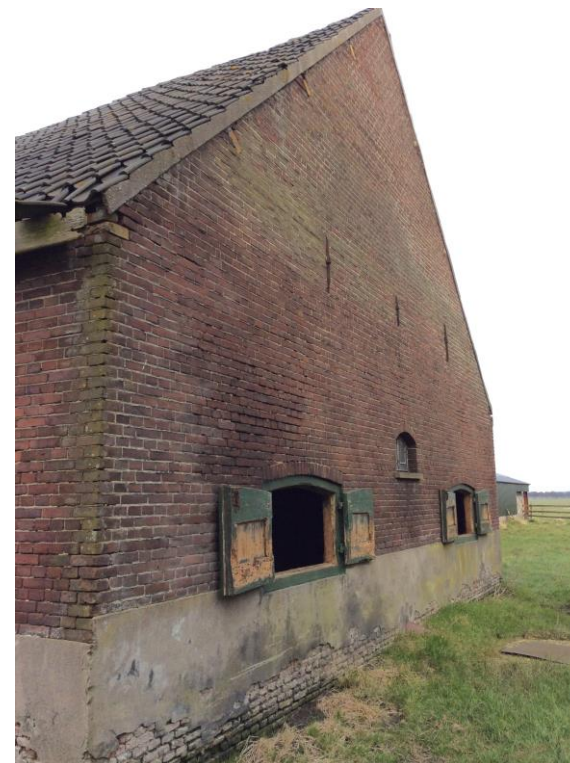
afb. 15 – rechter zijgevel

De rechter zij(top)gevel is symmetrisch van opzet over de middenas, met op de begane grond centraal een hoog gesitueerde vensteropening, die is gesloten met een segmentboogvormige halfsteens rollaag. In de opening bevindt zich een meerruits gietijzeren raam. Aan weerszijden bevindt zich een op de plint een luikopening, gesloten met een segmentboogvormige halfsteens rollaag, met een houten kozijn met een dubbel luik.

Gietijzeren ankers markeren de ligging van de balklaag van de zolderverdieping.

De koppen van de muurplaat, gordingen en nok zijn in het metselwerk zichtbaar.

De dakrand is afgewerkt met een smeerlaag tegen de pannen.

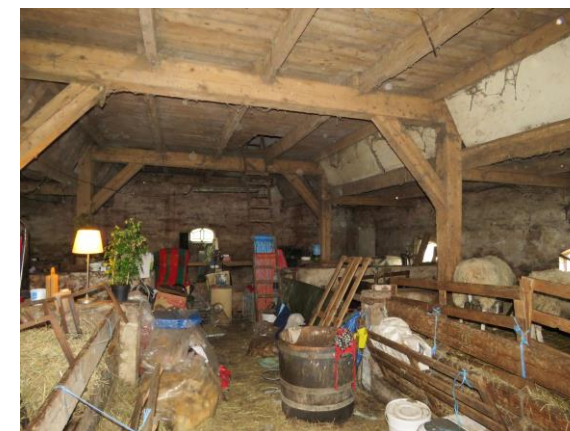
afb. 16 – interieur

De constructie van de schuur bestaat uit drie tussenbalkgebinten geplaatst op gemetselde poeren. De tussenbalk is met schoren op de gebintstijlen afgeschoord. Aan weerszijde van de middengang liggen de stalliggers van het niveau van de muurplaat tot aan de gebintstijlen.

Intern heeft de oorspronkelijke opzet een bovengemiddelde waarde.
