# Verkennend (water)bodemonderzoek en verkennend asbestonderzoek

plangebied Kersenweide Odijk

**Titel:** Verkennend (water)bodemonderzoek en verkennend asbestonderzoek plangebied Kersenweide Odijk  
**Rapportnummer:** 822.019\_001  
**Status:** definitief  
**Datum:** 21 oktober 2022

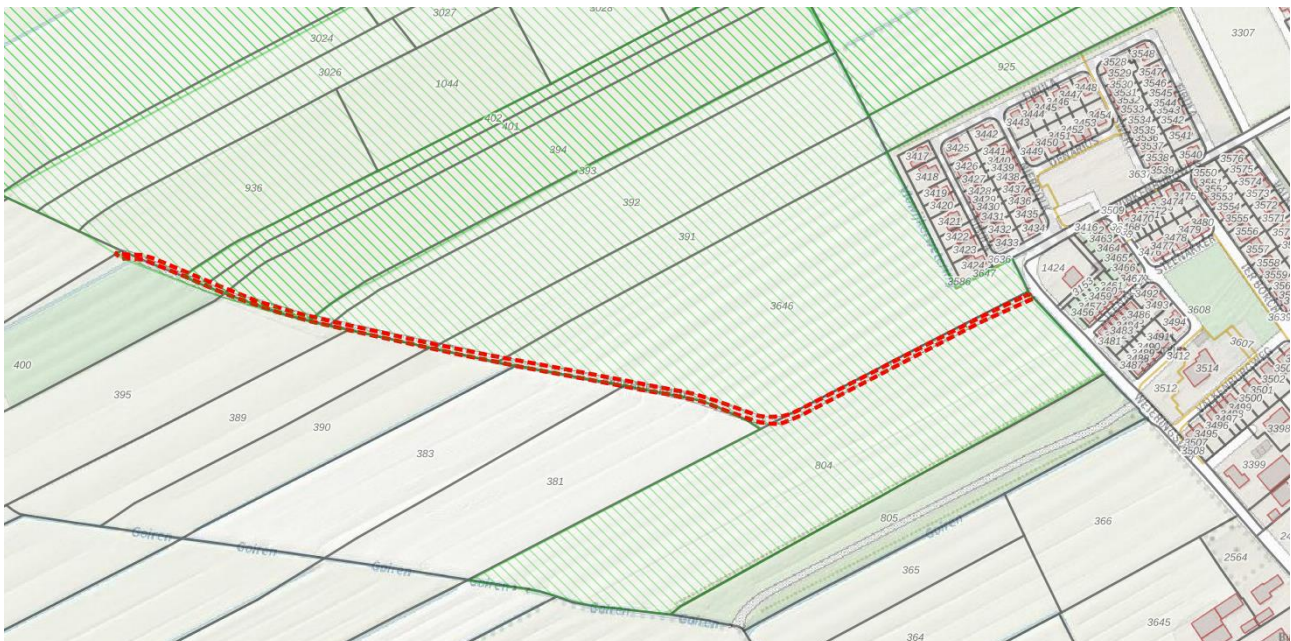
Figuur 03: Raaphofsepad (Pad 3) rood gemarkeerde gedeelte

Het begin van het Raaphofsepad (Pad 3), tussen percelen 382 en 804, bevindt zich volledig binnen het herinrichtingsgebied. Gezien de mogelijke geplande (grond)werkzaamheden ter plaatse van dit pad is, in overleg met de opdrachtgever en de Omgevingsdienst Regio Utrecht (ODRU), besloten ook dit pad eveneens te onderzoeken. De onderzoekslocatie is benoemd als Raaphofsepad (Pad 3) in het onderhavige verkennend (water)bodem- en asbestonderzoek onderzoek. De boringen van de paden zijn aangegeven met de letter P.

In de onderstaande figuur 03 is het Raaphofsepad (Pad 3) weergegeven.
