Bunschoten – Centrale As

**Cultuurhistorisch basisonderzoek
Ruimtelijke karakteristiek met ErfgoedSWOT©**

Res nova 2012
www.res-nova.nl

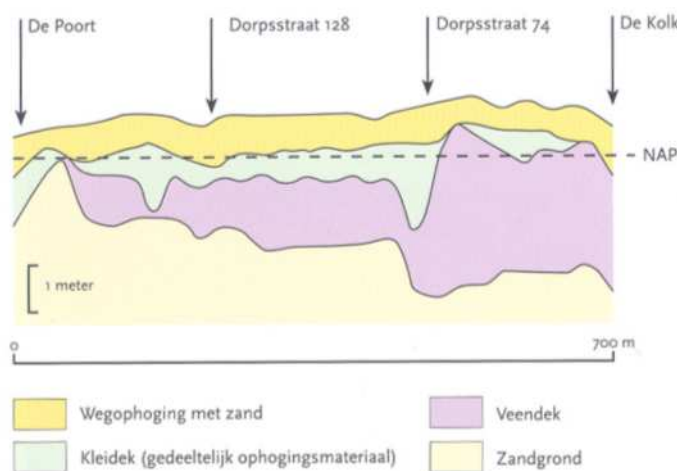
Afb. 3 Bodemprofiel van de Dorpsstraat, zoals vastgelegd tijdens rioolwerkzaamheden in 1977.

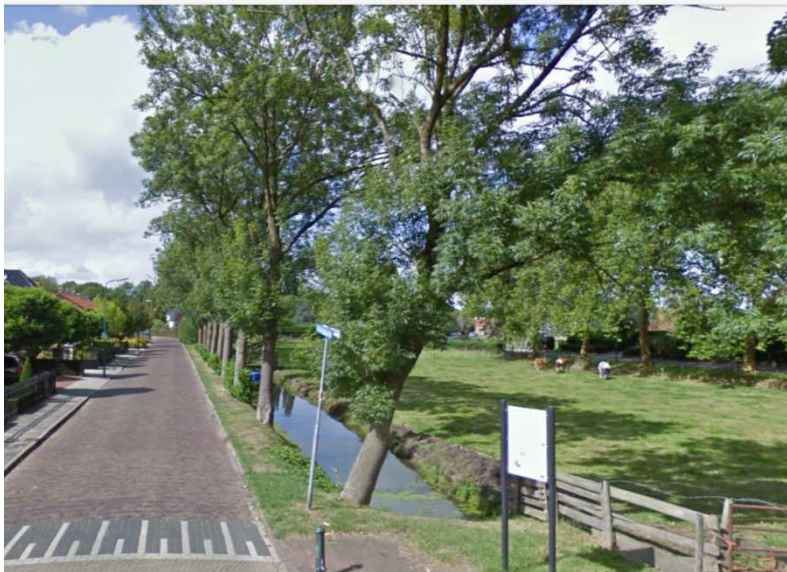
Afb. 6 Laagte tussen de Burgwal en de huidige ringwetering (ter hoogte van de overgang Veenestraat in Dorpsstraat), ontstaan door de eroderende werking van de middeleeuwse gracht.

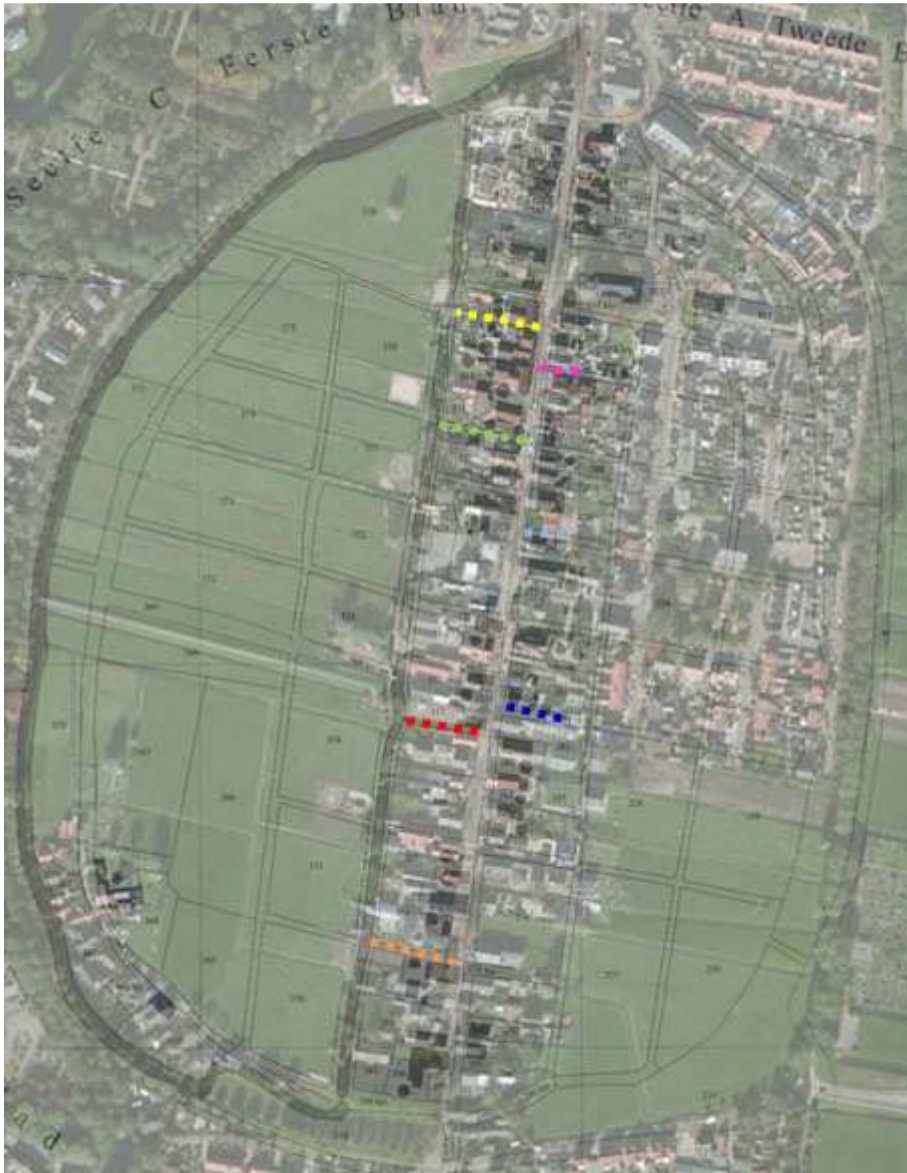
Afb. 8 Projectie van de kadastrale minuutkaart uit 1822 op een recente luchtfoto. Bij de ruilverkaveling is van de oorspronkelijke indeling in de weilanden niets behouden.

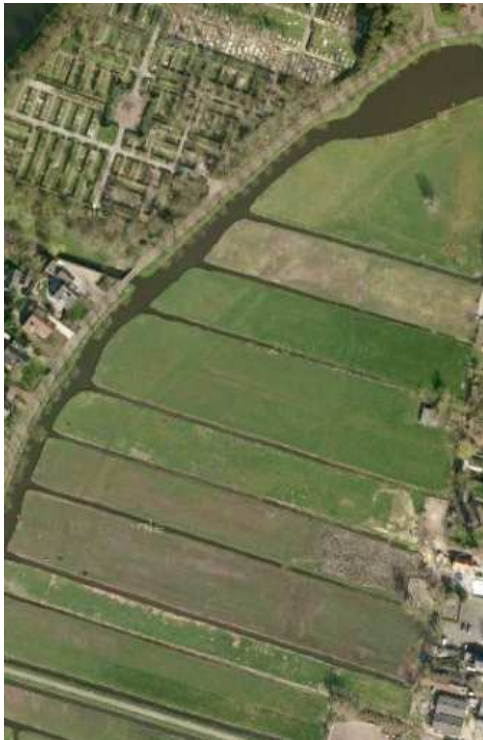
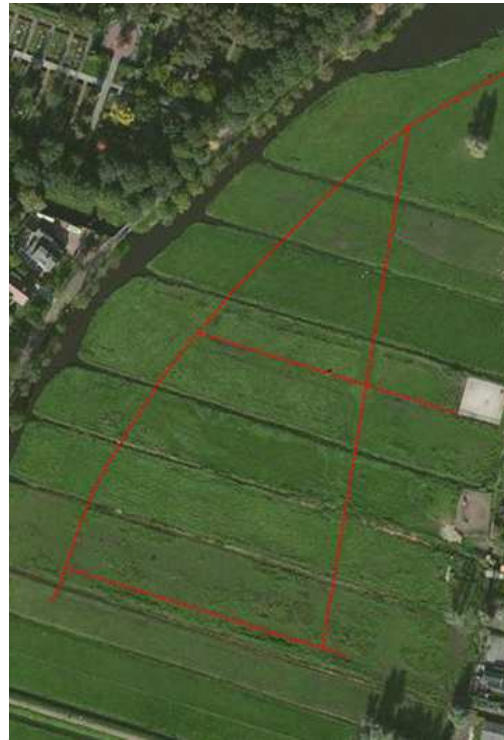
Afb. 9 Luchtfoto van de westelijke stadswaide. De contour van de burgwallen is nog herkenbaar aan kleurverschil in de bodem. (rechts luchtfoto waarop de nog herkenbare burgwallen zijn gelegen).

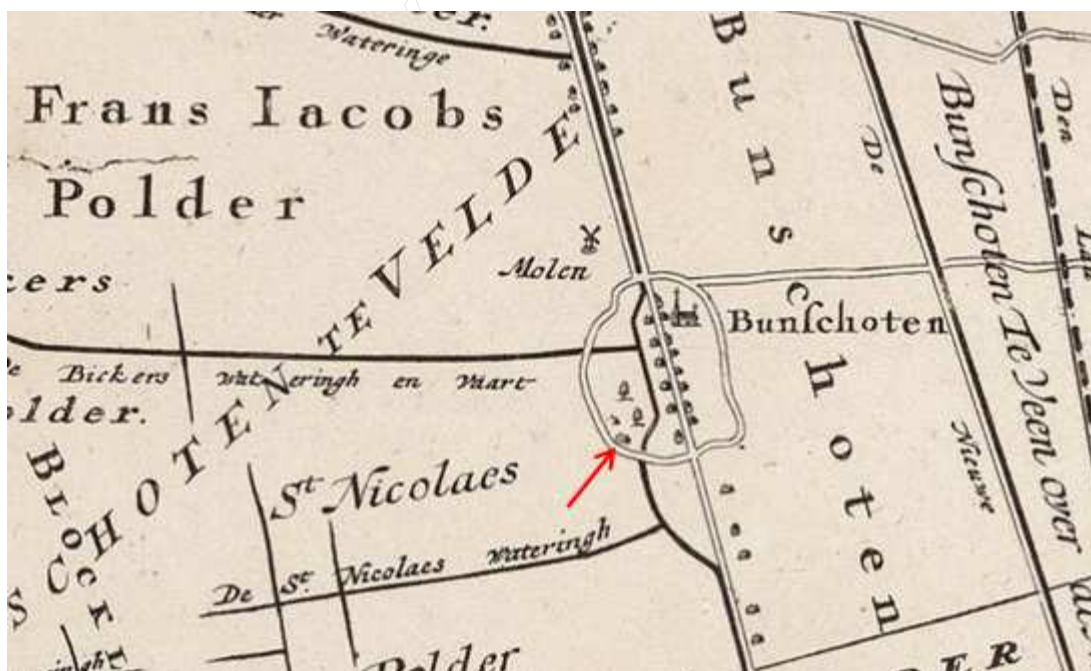
Afb. 12 Nieuwe kaart van den landen van Utrecht, Bernard du Roy, 1743.

De verbinding tussen de stad en de Nieuwe Wegh (het tracé van de Smeerweg-Kolkweg) is op deze plattegrond duidelijk weergegeven. Behalve de molen aan de Molenweg, zien we ten oosten van de Veenestraat de boerderijen (gebouwd op terpen). Opvallend aan deze plattegrond is de boerderij die aan de zuidwestelijke burgwal is gebouwd (afbeelding 12, rode pijl). Het betreft hier vermoedelijk Burgwal 19-20.¹³

Plattegrond uit 1743 — Een plattegrond uit 1743 laat een opvallend verschil zien. De westelijke gracht ontbreekt op deze kaart. De parallel aan de Dorpsstraat lopende gracht is wel ingetekend. De Bickersvaart sluit hierop aan. Aan de zuidzijde zien we dat de rechte gracht via een lus is verbonden met de wetering die ten zuiden van de Burgwal in een bocht richting de Veenestraat loopt. Op deze plattegrond wordt de wetering die vanaf bovengenoemde wetering in westelijke richting loopt aangeduid als de St Nicolaaswetering. Deze is vernoemd naar de polder waarin deze is gelegen: Sint Nicolaaspolder.

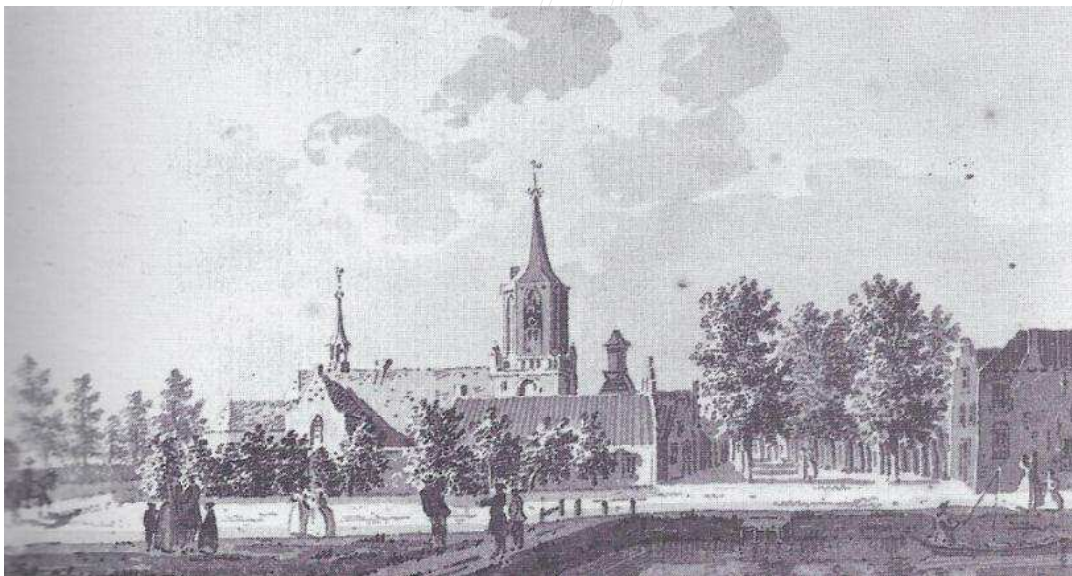
Afb. 13 Gezicht op Bunschoten, gezien vanuit het noorden. Atlas Coenen, 1750 (bezit Flehite, nr. 13-14-2).

Bovenstaande plattegrond is opgesteld kort na de bloeiperiode die Bunschoten in de zeventiende en het begin van de achttiende eeuw kende. Een in 1750 gravure uit de Atlas Coenen uit 1750 toont ons een gezicht op Bunschoten, gezien vanuit het noorden.¹⁴ Op de voorgrond zien we de kolk, de haven van Bunschoten. Het oostelijke havendeel (in de kom van Kostverloren) is op deze gravure niet meer ingetekend. De afbeelding wordt gedomineerd door de grote kerk. Verder zien we een aantal boerderijen, voorzien van voor die periode karakteristieke zeventiende-eeuwse klok- en trapgevels. Opvallend is de hoeveelheid begroeiing, zowel langs de Dorpsstraat als aan de achterzijde van de boerderijpercelen (afbeelding 13, links).

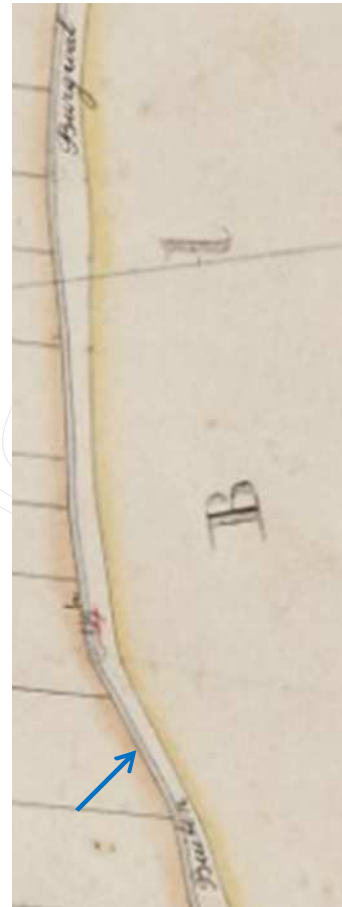
Afb. 16 Kadastrale minuutkaart, 1822. Deelkaart voor het gebied ten westen van de kern. Langs de 'Buiten Burgwal' loopt nog een gracht (blauwe pijl)

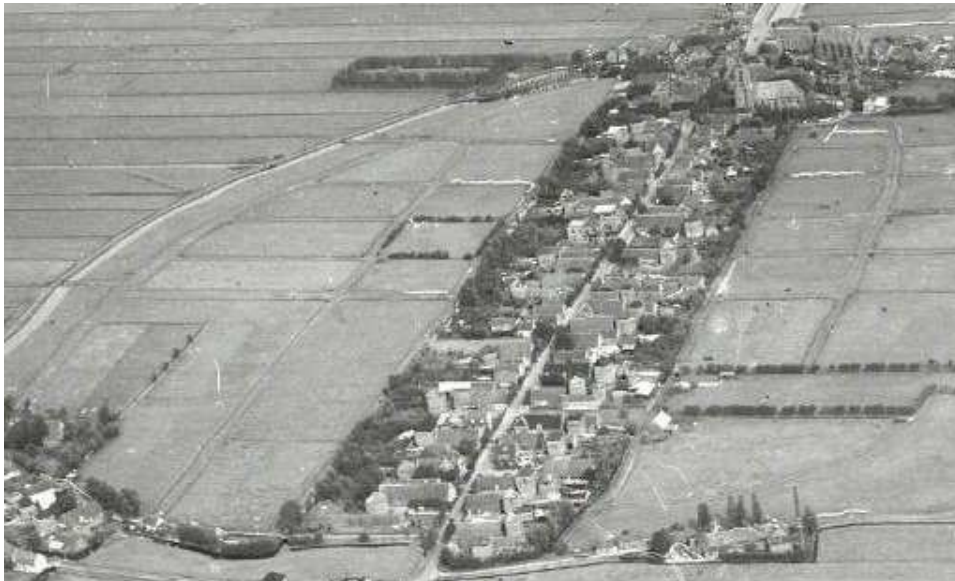
Afb. 18 Luchtfoto van Bunschoten, circa 1935. Achter de bebouwing zien we nagenoeg overal dichte begroeiing. Ook valt het grote aantal hooibergen op (detail links, rode pijlen). Bron: Utrechts Archief, 92243.

Een luchtfoto uit circa 1935 laat een beeld zien dat aansluit op de op de minuutkaart weergegeven situatie. De ovale contour van de oorspronkelijke vesting loopt op ooghoogte vrijwel onverstoord over in het polderlandschap. Een klein aantal percelen binnen de stadsweiden is (deels) omzoomd met bomen. Van buitenaf bezien zag men dan ook niet de vorm van de geplande stadsuitbreiding, maar van het agrarisch lint. Op deze foto zien we dat er niet alleen boomgaarden en bosjes zijn, maar dat er ook sprake lijkt te zijn van windvangen. Gezien de ligging in het open polderlandschap is de aanwezigheid van dergelijke windvangen voor de hand liggend.

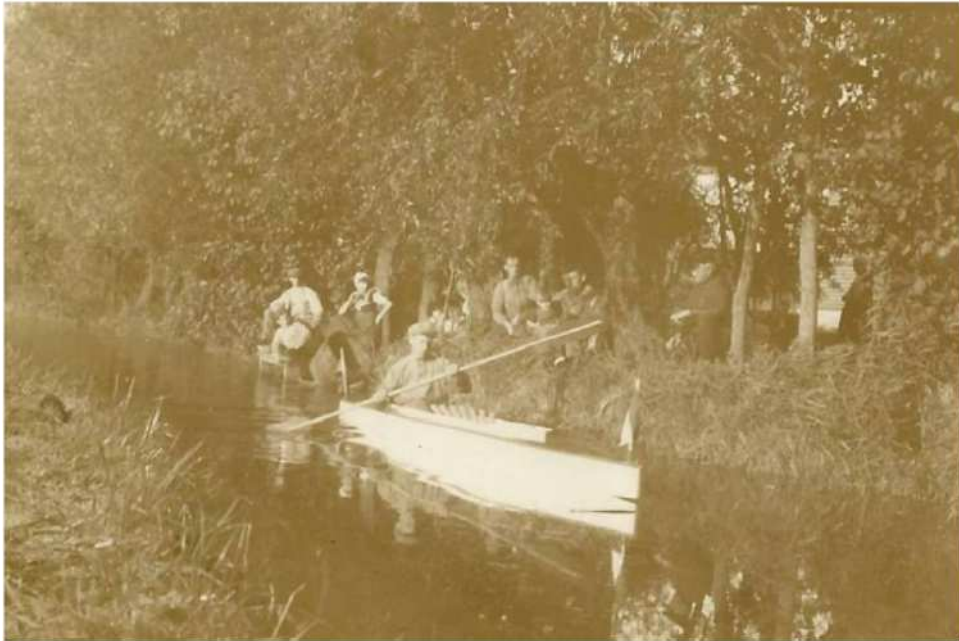
Een oude foto (datering onbekend) laat zien hoe dit eruit zag. We zien een aantal mannen aan en op de gracht die parallel aan de Dorpsstraat loopt. De gehele oostelijke oever is voorzien van een hoge begroeiing.

*Afb. 24 Historische foto van de rechte gracht ten westen van de Dorpsstraat.
Datering onbekend (bron: Notitie Stadsweiden 2011).*

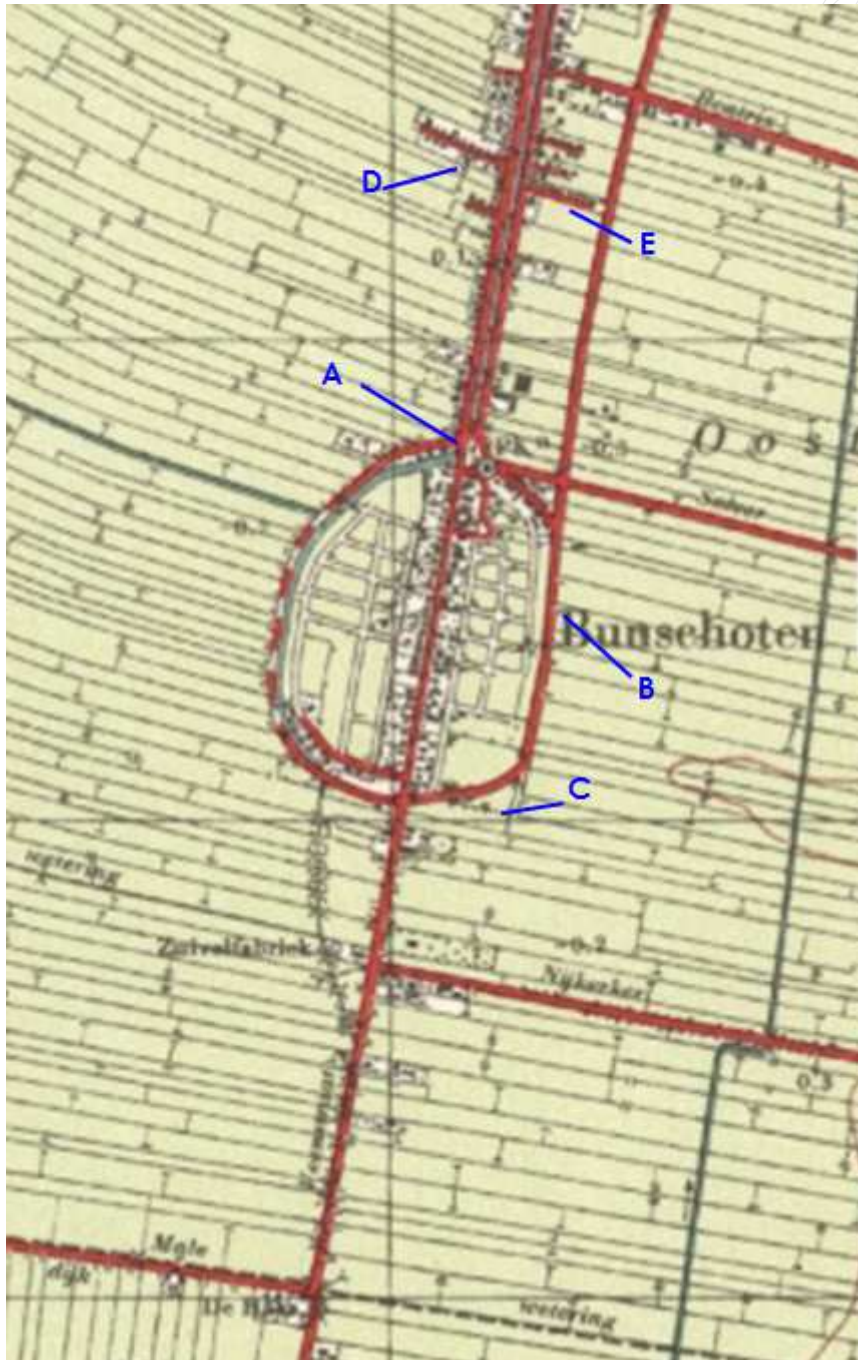
Afb. 25 Topografische kaart, 1952 (bron: www.watwaswaar.nl).

Ontwikkelingen en karakteristieke aspecten topografische kaart 1952	
	<p>Algemeen: de stedenbouwkundige structuur van het gebied binnen de burgwallen is op stedenbouwkundig niveau nauwelijks gewijzigd ten opzichte van 1931. De burgwallen en het rasterpatroon zijn nog aanwezig en er is geen sprake van verdere bouwontwikkelingen (met uitzonderingen van particuliere bouw of verbouw).</p>

A.	<p>De haven van Bunschoten wordt als werkverschaffingsproject in 1932 gedempt. Na de demping wordt de verbinding vanaf de Dorpsstraat in noordelijke richting verlegd: niet langer in een bocht via Kostverloren naar de Molenstraat, maar in een rechte lijn vanaf de Dorpsstraat naar de Molenstraat: het huidige tracé.</p>

B.	<p>De burgwallen worden verkeerswegen: westelijk de Stadsgracht en oostelijk de Rengersweg. Voor het aanleggen van de Rengersweg wordt het tracé van de buitenste burgwal ietwat gewijzigd en aan de zuidzijde rechtgetrokken (niet volledig). In noordelijke richting loopt deze weg door als de Prinses Irenestraat (kruist met de Smeerweg), destijds Oostelijke Singel genoemd. Deze nieuwe weg werd omzoomd met bomen. Tracé en bomenrijen zijn grotendeels nog aanwezig</p>
	<div style="display: flex; align-items: center;">

C.	<p>Met het rechte trekken van het tracé van de burgwal en de aanleg daarop van de Rengersweg wordt ook de karakteristieke uitstulping aan de zuidoostzijde verwijderd. De nieuwe route sluit ter hoogte van de Kleine Pol aan op de historische burgwal (westelijk deel van de huidige straat De Kleine Pol, voorheen Adriaen van Ostadestraat genaamd).</p>

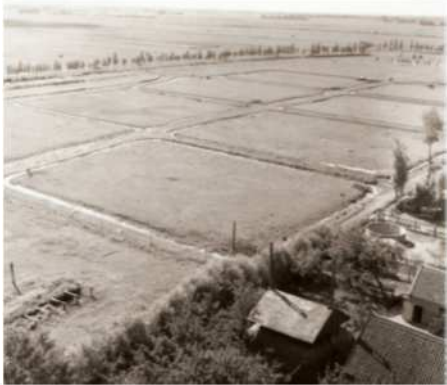
<div style="margin-left: 20px;"> <p><i>Afb. 26 Foto uit circa 1950. De nieuwe weg ter plekke van de oostelijke buiten burgwal is aangelegd en met bomen omzoomd. Het rasterpatroon van de stadswelden is nog aanwezig, evenals de begroeiing aan de achterzijde van de erven.</i></p> </div> </div>

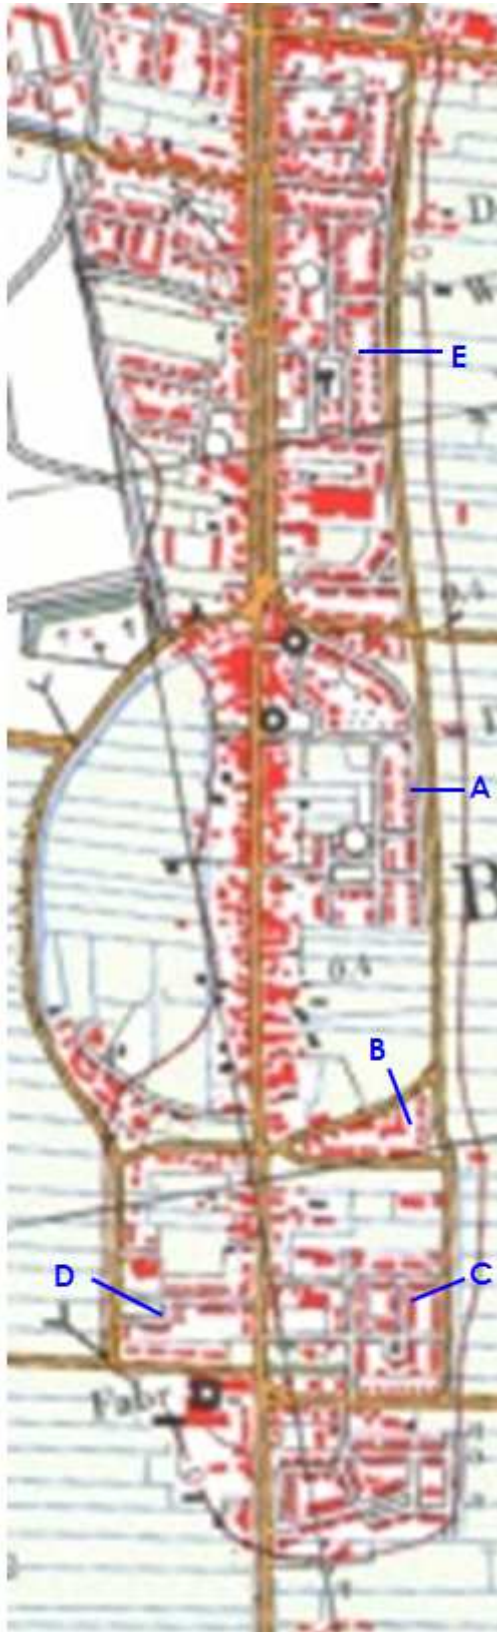
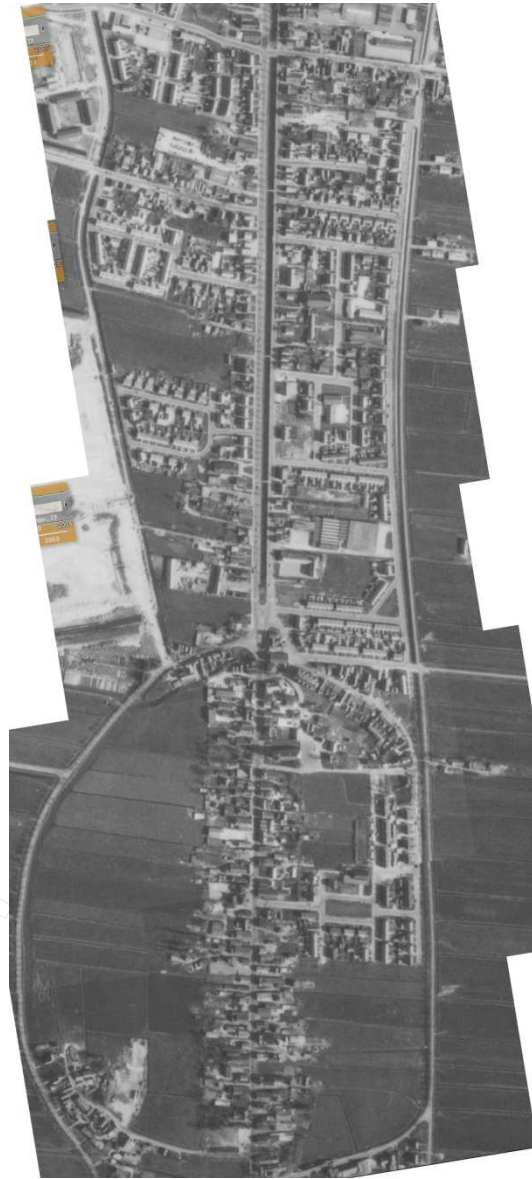
Afb. 29 Topografische kaart, 1973 (bron: www.watwaswaar.nl); luchtfoto, 1971 (bron: www.historische-luchtfoto.flevoland.nl).

Ontwikkelingen en karakteristieke aspecten topografische kaart 1973	
	Algemeen: het tempo waarmee in de jaren vijftig werd gebouwd, vertraagt weer enigszins. Zowel binnen als buiten de oude stadswallen worden enkele nieuwe, kleinschalige wijkjes opgericht.

D.	Aanleg kleinschalige woonwijk ten westen van de Veenestraat: Sint Nicolaasweg, Willem Barentszstraat, Johan Pietersz. Coenstraat, inclusief nieuwe school aan de Cornelis Houtmanstraat.

E.	Aanleg/uitbreiding woonwijk tussen Prinses Marijkestraat en Prins Johan Frisostraat.

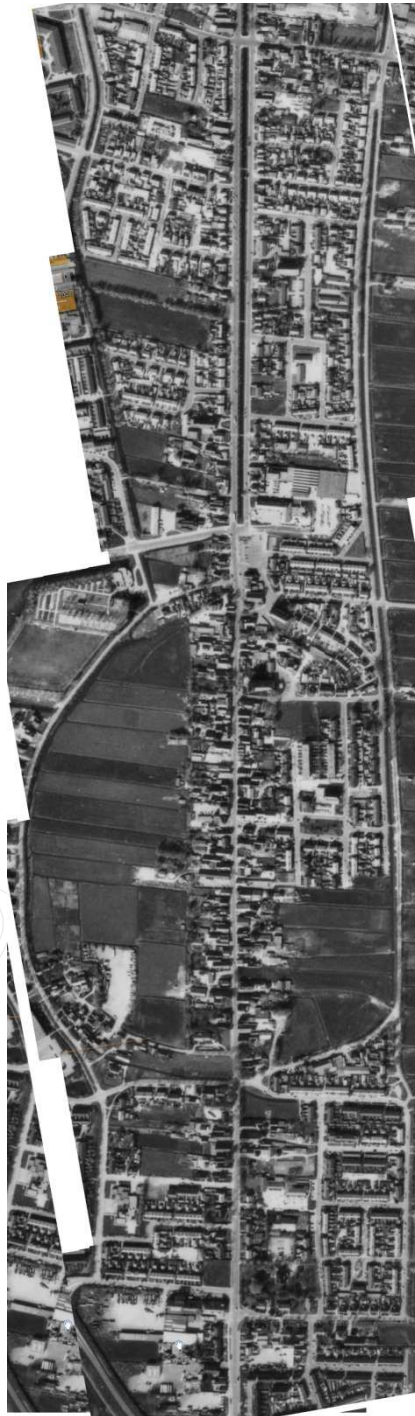
Afb. 30 Topografische kaart, 1982
(bron: www.watwaswaar.nl);
luchtfoto, 1981 (bron:
[www.historische-
luchtfoto.flevoland.nl](http://www.historische-luchtfoto.flevoland.nl)).

Ontwikkelingen en karakteristieke aspecten topografische kaart 1982	
	Algemeen: slechts een klein aantal nieuwbouwprojecten vindt plaats binnen het bestemmingsplangebied. De concentratie voor nieuwbouwontwikkeling heeft zich in de jaren zeventig verlegd naar het gebied ten westen van Bunschoten en zijn dorpslint.
A.	De enige uitbreiding binnen de stadswelden vindt plaats noordelijke richting langs de Da Costastraat, Bilderdijkstraat.
B.	De enige aanleg binnen het bestemmingsplangebied, buiten de burgwallen is het woonwijkje tussen Paulus Potterstraat en Jan Steenstraat.
C.	Aanleg van het westelijke tracé van de Bickersweg (tot aan de Molenstraat).
D.	Aanleg van de Westsingel ten behoeve van de ontsluiting van de nieuwe wijken ten westen van Bunschoten. De Sint Nicolaasweg sluit aan op deze singel.

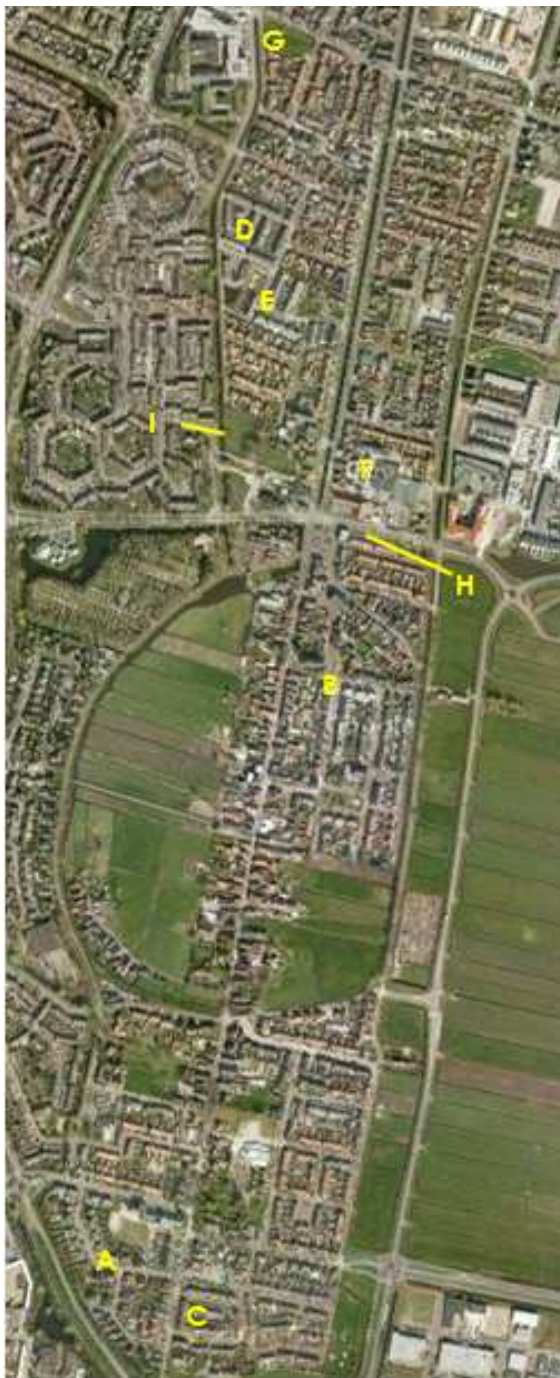
Afb. 31 Recente luchtfoto.

A.	Nieuwe wijk Eemlandia, ca.1995-1997.
B.	Vernieuwing langs Bilderdijkstraat en Schoolstraat, 2005-2010.
C.	Vernieuwing bouwblok Grebbelinie-Veenestraat-Koerierster-Engelandvaarders, ca. 1989.
D.	Vernieuwing 'bomenbuurt': Populierenstraat, Wilgenstraat, Lindenstraat, Esdoornstraat, Berkenstraat, ca. 1998-2000.
E.	Inbreiding Ongerweges, IJsbaan, De Ruyterstraat, inclusief appartementenblok Wilgenstraat, ca. 1998-2000.
F.	Inbreiding Prins Clausstraat, ca. 2005-2007.
G.	Inbreiding Talmastraat, appartementencomplex, 2010-2012.
H.	Bikersweg vanaf Molenstraat tot aan Oostelijke Randweg doorgetrokken. Smeerweg vanaf Rengersweg verdwenen.
I.	Zuidelijke deel Witte de Withstraat verdwenen.

De ontwikkelingen die de laatste decennia binnen het bestemmingsplangebied hebben plaatsgevonden betreffen met name inbreidingsplannen en vernieuwing van bestaande bebouwing. Alleen in het zuidwesten is, ten westen van de Veenestraat (ten zuiden van de Sint Nicolaasweg) sprake van een uitbreiding van aanzienlijke schaal.

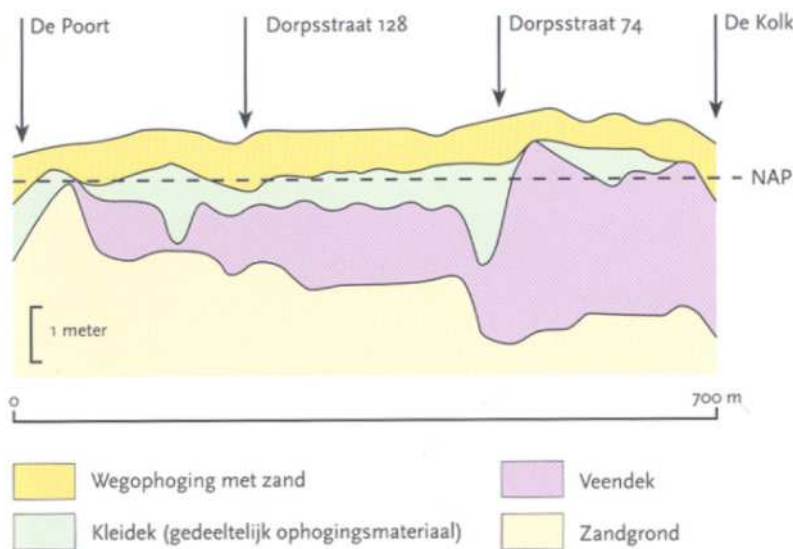
Afb. 32 Bodemprofiel van de Dorpsstraat, zoals vastgelegd tijdens werkzaamheden in 1977.

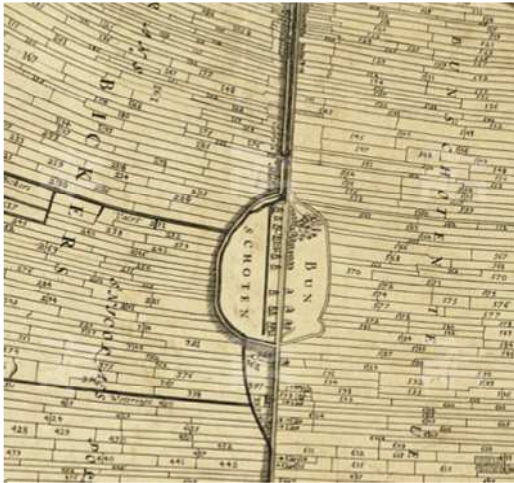
Afb. 33 Leggerkaart, aanwijzend de percelen in het omslagplichtig gebied van de Heemraadschap van het Bunschoter Veen- en Veldendijk (detail Bunschoten), D.B. van Groenouw, 1666 (druk 1760).

De achterkade (Dorpsstraat-Veenestraat-Molenstraat/Koningin Wilhelminastraat), met daarop haaks gelegen de lange, smalle kavels, is duidelijk herkenbaar. (bron: Archief Eemland 1005_100).

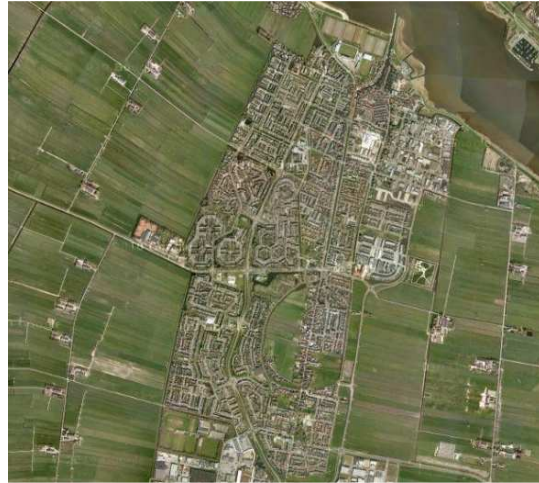
Afb. 34 Luchtfoto van Bunschoten. De structuur van het dorpslint (en andere noord-zuidverbindingen) met haaks daarop de langgerekte kavels is in het buitengebied nog goed herkenbaar (ondanks de ontwikkelingen in en rond het bestemmingsplangebied Centrale As).

De landschappelijke structuur van een kadelint met haaks daarop geplaatst, langwerpige ontginningskavels is tot de dag van vandaag aanwezig. Hoewel meteen buiten het bestemmingsplangebied sprake is van ontwikkelingen (1970-heden), is deze structuur van haaks op de kade geplaatste kavels in het nog grotendeels open landschap daarbuiten, nog altijd goed herkenbaar.

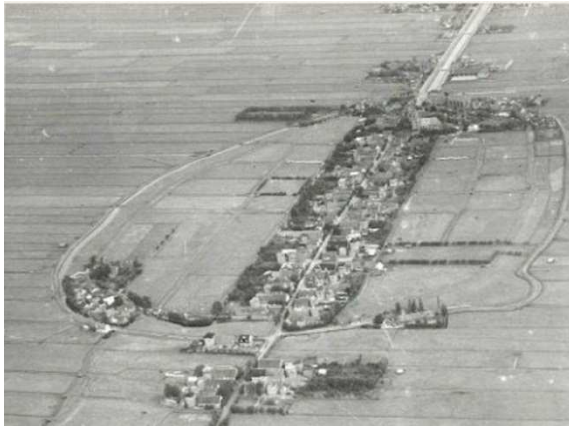
Afb. 35 luchtfoto in vogelvlucht uit circa 1935. De lintbebouwing aan de Dorpsstraat is aan de buitenzijde besloten door begroeiing (singels, boomgaarden, et cetera). Hierdoor is van buitenaf gezien sprake van een besloten geheel.

Dorpslint — De Dorpsstraat heeft zich, ondanks de in de veertiende eeuw aangelegde lay-out voor een stadsuitbreiding, ontwikkeld als een agrarisch dorpslint. Langs de Veenestraat en in mindere mate langs de Molenstraat/Koningin Wilhelminastraat lagen enkele solitaire of in kleine clusters gegroepeerde boerderijen. In het begin van de twintigste eeuw zien we dat ook langs de Veenestraat en Molenstraat/Koningin Wilhelminastraat de bebouwing langs het lint verdicht. Opvallend aan een dergelijke lintbebouwing is dat deze altijd op de straat is gericht. Bij boerderijen waren de achtererven vaak in gebruik van het bedrijf en bevonden zich hier moestuinen en boomgaarden. Meestal waren de erven afgesloten door een rij of strook bomen, die als primair doel hadden de wind die over de open polders waaide te breken. Van buitenaf gezien was een lintdorp dan ook een besloten geheel, een groene strook in een open landschap.

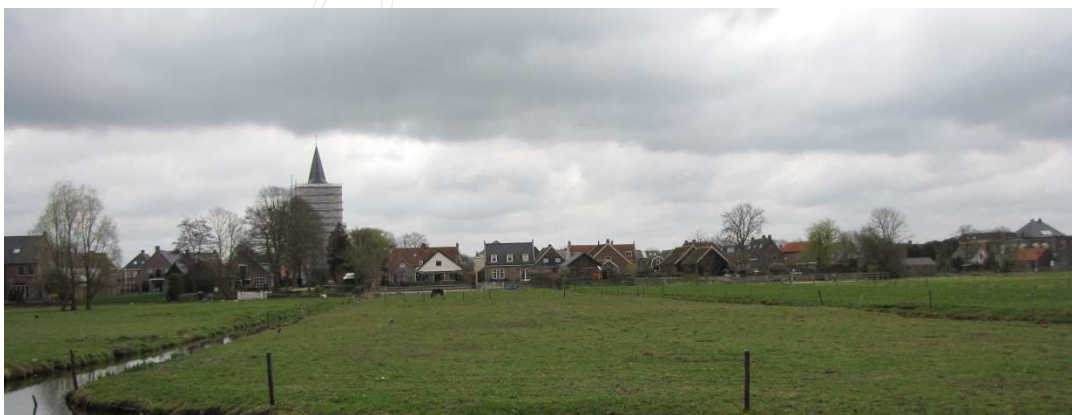
Afb. 36 Zicht op de Dorpsstraat vanaf Stadsspui. Doordat groen nagenoeg volledig ontbreekt hebben we zicht op de achterzijde van de historische bebouwing. Verder is er een aantal woningen en volumes gebouwd op de achtererven, waardoor de achterzijde steeds meer het aanzien van een 'front' krijgt.

Dit geldt niet voor de zuidoostelijke stadswaai en de westelijke stadswaai. Echter, doordat de begroeiing aan de achterzijde van de kavels grotendeels is verdwenen, en de afgelopen jaren een richting is gekozen waarin op de achtererven gebouwd mag worden, is de karakteristieke gesloten historische lintdorpstructuur vervangen door een meer open aanzien. Van buitenaf gezien kijken we nu niet alleen tegen de achtergevels van historische volumes, maar op verscheidene plaatsen ook tegen nieuwe huizen aan. Met deze ontwikkeling wordt in feite een nieuw hoofdstuk geschreven in de ontwikkelingsgeschiedenis van Bunschoten. Hierbij wordt niet zozeer de lintstructuur als wel de gedachte van de middeleeuwse stadsuitbreiding gevolgd. Naarmate deze ontwikkeling wordt doorgezet, wordt de mogelijkheid om terug te keren naar de besloten, groene karakteristiek steeds moeilijker.

Een aparte categorie inbreidingen betreft het bouwen van woonhuizen op de achtererven van de aan de Dorpsstraat gelegen volumes. Deze recente ontwikkeling heeft gevolgen voor de beleving van het historische dorpslint. Zoals hiervoor al ter sprake is gekomen, betekent het bouwen op de achtererven, dat men een richting heeft gekozen waarbij niet de historische structuur van een besloten groen dorpslint, maar veel meer de karakteristiek van de middeleeuwse stadsuitbreiding (ontwikkeling naar buiten toe) als uitgangspunt geldt. Met deze ontwikkeling wordt in feite een nieuw hoofdstuk geschreven in de ontwikkelingsgeschiedenis van Bunschoten. Naarmate deze ontwikkeling wordt doorgezet, wordt de mogelijkheid om terug te keren naar de besloten, groene karakteristiek steeds moeilijker.

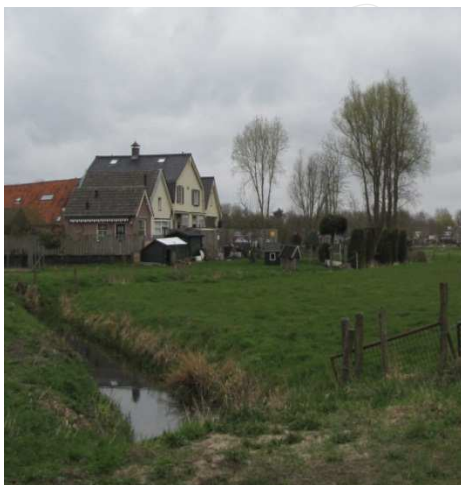
Afb. 38 Burgwal 20, voorbeeld van een terpboerderij.

Vandaag de dag is slechts een klein aantal van dergelijke terpen overgebleven. De meest in het oog springende voorbeelden zijn Burgwal 20 en Veenestraat 63-67. Hoewel de huidige boerderij uit het begin van de twintigste eeuw dateert, is bij beide sprake van een geschiedenis die enkele eeuwen terug is te voeren. Opvallend is dat Veenestraat 63-67 (en andere boerderijen aan de oostzijde van de Veenestraat) op ruime afstand, tussen de 50 en 100 meter van de straat is gelegen.

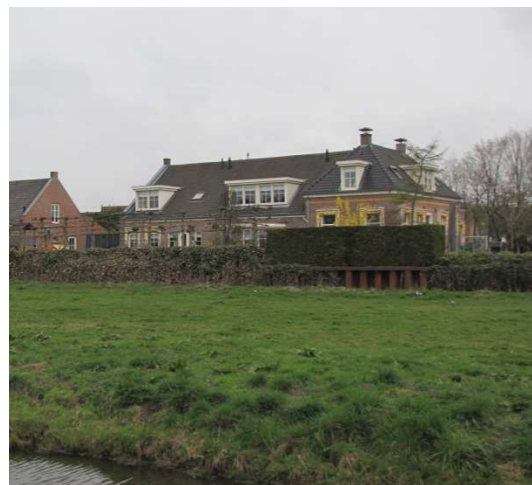
Afb. 39 Veenestraat 63-67, voorbeeld van een terpboerderij die op aanzienlijke afstand van de weg is gelegen (achtergevel achterhuis op straat gericht).

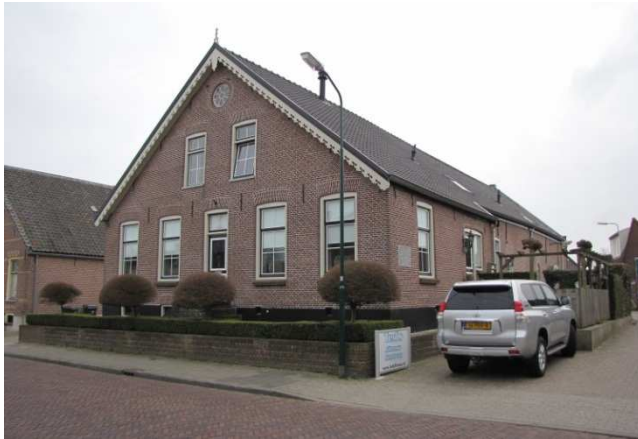
Afb. 40 Veenestraat 11, een terpboerderij pal aan de weg.

Een voorbeeld van een terpboerderij die pal langs de weg is gelegen, is Veenestraat 11, 'De Pol'. Dit volume werd in 1880 op de locatie van een oudere boerderij opgetrokken. In vergelijking tot de omringende boerderijen ligt 'De Pol' aanzienlijk boven het maaiveld. Het toponiem wijst erop dat deze boerderij op een aanwezige zandhoogte is gebouwd.

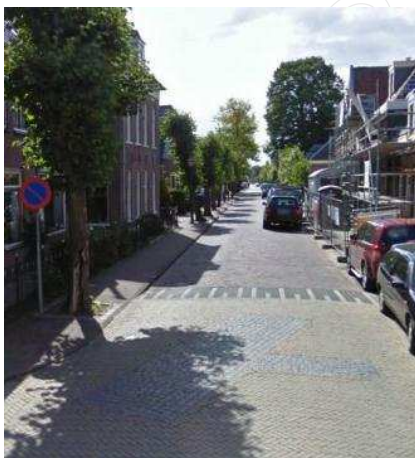
Afb. 41 Aanduiding in de bestrating van de onder het maaiveld aangetroffen funderingen van de noordelijke stadspoort.

Middeleeuwse stadsuitbreiding — Bunschoten kreeg in 1355 stadsrechten (weer ontnomen in 1430). Vrijwel meteen hierna werd een begin gemaakt met de stadsuitbreiding. De ovale plattegrond die de historische kern tot op heden heeft behouden, dateert uit deze periode. De nieuwe stadsuitbreiding was omringd met een aarden burgwal en daarbuiten een gracht. Aan het begin en einde van de Dorpsstraat stond een bakstenen poort. Hoewel beide poorten al lang geleden zijn afgebroken (vermoedelijk al in 1430), zijn de funderingen van beide exemplaren tijdens werkzaamheden nog aangetroffen. De vorm en oriëntatie van de gevonden funderingen zijn in de bestrating via een afwijkende kleur klinker weergegeven.

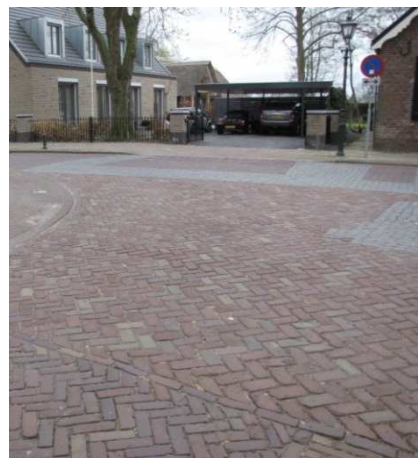
Afb. 42 Aanduiding in de bestrating van de onder het maaiveld aangetroffen funderingen van de zuidelijke stadspoort.

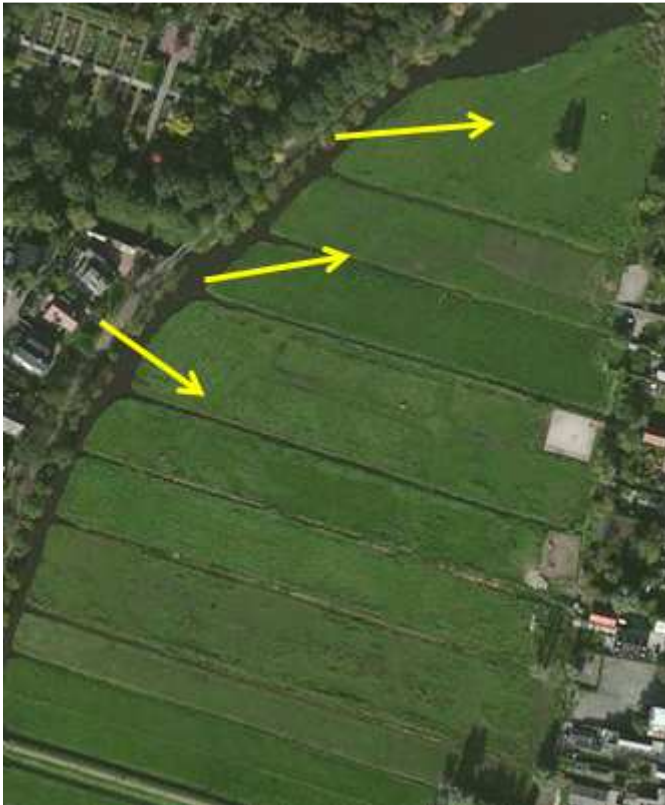
Afb. 43 Westelijke stadsweide. In het maaiveld is het verloop van de middeleeuwse binnen burgwal nog herkenbaar aan de ietwat donkerdere kleurstelling van de bodem (gele pijlen).

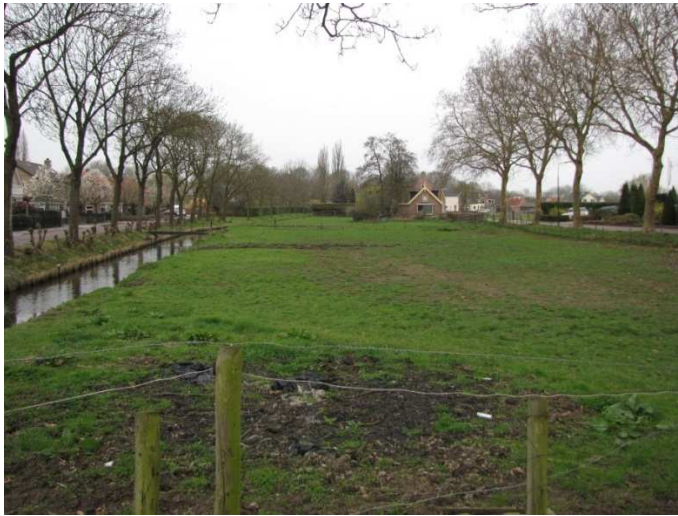
Afb. 44 De door erosie ontstane laagte tussen de Burgwal (rechts) en Stadsgracht. De Burgwal ligt aanzienlijk hoger dan het omringende landschap.

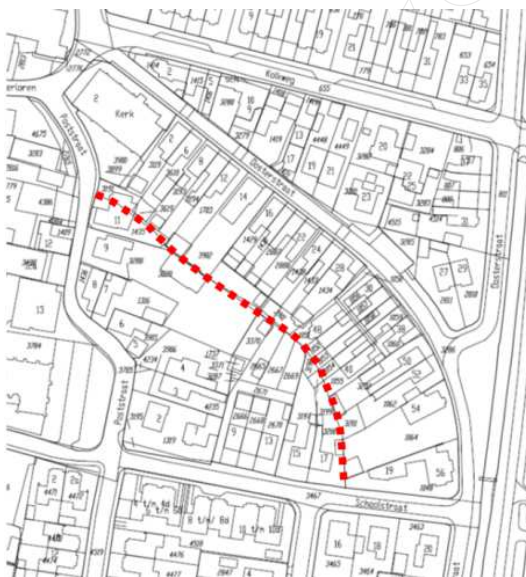
Afb. 45 Gebied tussen Oosterstraat en Poststraat/Schoolstraat. De belijning van de kavels bevindt zich op de locatie van de voormalige burgwal.

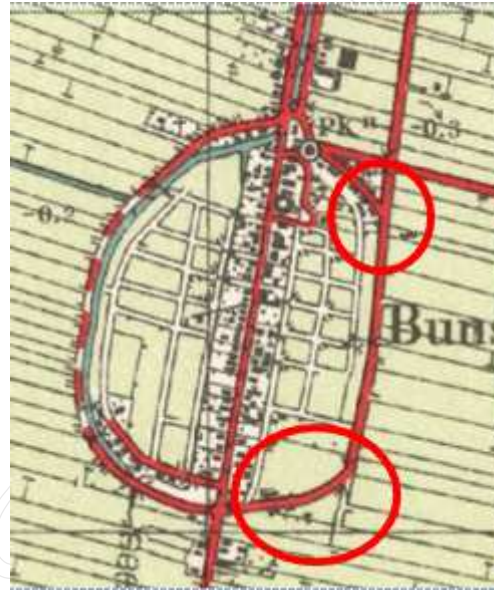
Afb. 48 Topografische kaart. Voor de aanleg en uitbreiding van de Rengersweg werd het tracé van de buitenste burgwal ter hoogte van De Kleine Pol (voorgeen Adriaen van Ostadestraat) en de Oosterstraat gewijzigd, waardoor de middeleeuwse contour van de stadsuitbreiding enigszins werd aangetast.

Een wijziging die de oorspronkelijke oostelijke contour van de stadsweide enigszins heeft aangetast, is het doortrekken van de buitenste burgwal in noordelijke en zuidelijke richting. De huidige Rengersweg is hierbij aan de zuidzijde rechtgetrokken (de opvallende uitstulping aan de zuidoostzijde is verwijderd) en ook nabij de aansluiting op de Oosterstraat is er sprake van een lichte wijziging.

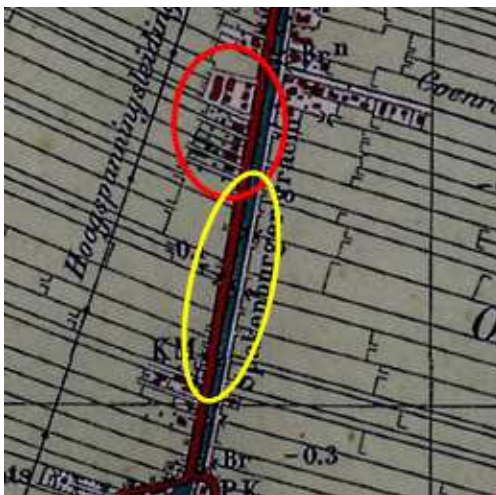
Afb. 49 Topografische kaart van 1931. Aan de Polstraat en aangrenzend de Molenstraat is een kleine wijk arbeiderswoningen opgetrokken (rood omcirkeld). Langs de Spakenburger gracht is nog nauwelijks gebouwd (geel omcirkeld).

Uit de topografische kaarten uit het begin van de twintigste eeuw blijkt dat de stedenbouwkundige ontwikkeling langs de Spakenburger gracht is ontstaan vanuit Spakenburg. Langs de Kerkstraat en Spuistraat was al sprake van een vrij gesloten lint, terwijl de Molenstraat en Koningin Wilhelminastraat nog grotendeels onbebouwd waren. De eerste ontwikkelingen dateren uit de jaren twintig en betreffen enkele complexen aan de Polstraat en Molenstraat en langs Zuidwenk. Ook wordt een aantal korte straatjes aangelegd die vrijwel haaks op de Molenstraat staan. In de jaren dertig zien we een meer ingrijpende ontwikkeling, met name langs de Huijgenlaan en Boompjes aan de westzijde en de Koningin Emmastraat, Prins Bernhardstraat en de Koningin Julianastraat aan de oostzijde. Ook is de Molenstraat geleidelijk volgebouwd. In paragraaf 4.6 wordt verder ingegaan op de (Interbellum) architectuur. De genoemde straten vertegenwoordigen een expansie die vanuit Spakenburg plaatsvond en die tot op heden wordt gekenmerkt door een uniform beeld van karakteristieke Interbellumarchitectuur. Als zodanig is er sprake van een waardevol stedenbouwkundig ensemble.

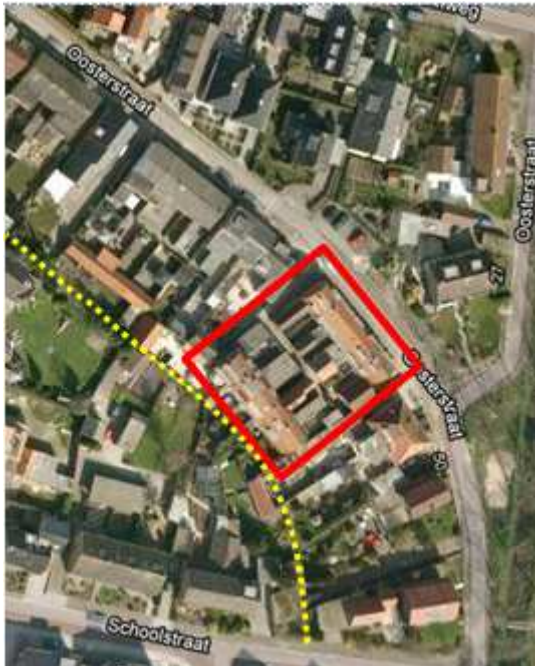
Afb. 51 Kleinschalige stedenbouw, bestaande uit twee stroken (rood omkadert), waarbij de zuidelijke strook is georiënteerd op de nu verdwenen binnen burgwal.

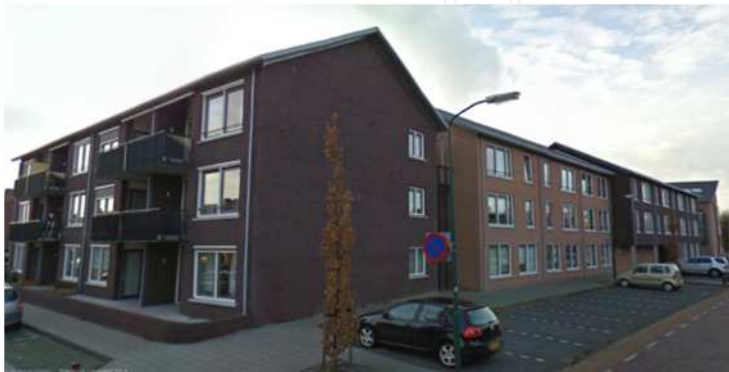
Afb. 52 Grootschalige bebouwing aan de Talmastraat. Doordat deze op gepaste afstand van het historische lint is gelegen, heeft deze geen invloed op de beleving van het lint.

In het noorden is op een tweetal, voorheen braak liggende locaties een appartementencomplex opgericht: Wilgenstraat en Talmastraat. Hoewel afwijkend in bouw-massa (breedte van de façades en hoogte van het complex), hebben ze door de ligging aan de uiterste westelijke grens, omringd door woonwijken uit de tweede helft van de vorige eeuw, geen invloed op de beleving van het lint Molenstraat.

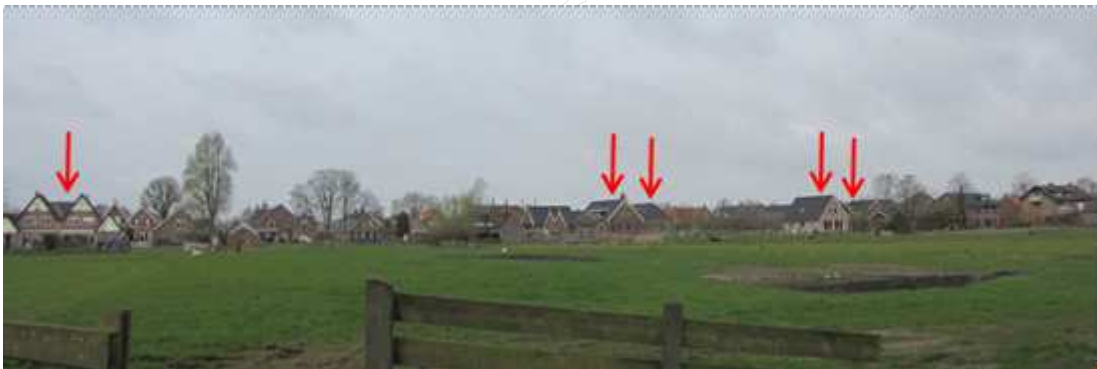
Afb. 53 Oostelijke stadsweide. Op de achtererven van de woningen aan de Dorpsstraat is al een zestal (vier vrijstaande en één twee-onder-een-kap) woningen gebouwd. De oorspronkelijke structuur van achtererven met een besloten (groen) beeld wordt geleidelijk aan vervangen door een naar buiten gericht beeld: Dorpsstraat 107, 109b, 115b, 119, 137 en 137a.

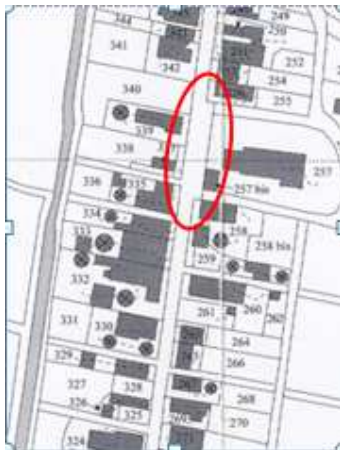
Afb. 54 Kadastrale minuutkaart, 1832. Ter hoogte van de kerk is de Dorpsstraat bijna twee keer zo breed.

De Dorpsstraat is vóór de kerk (Dorpsstraat 21) breder dan de rest van de straat. Deze situatie zien we ook al op de kadastrale minuutkaart van 1822. Er is hier sprake van een rudimentaire pleinvorming. De huidige situatie is dus historisch bepaald. Vandaag de dag ligt, in het verlengde van de overige bomen in de Dorpsstraat een rij bomen vóór de kerk, waardoor de beleving van het verspringen van de rooilijn (kerkmuur) enigszins wordt verstoord.

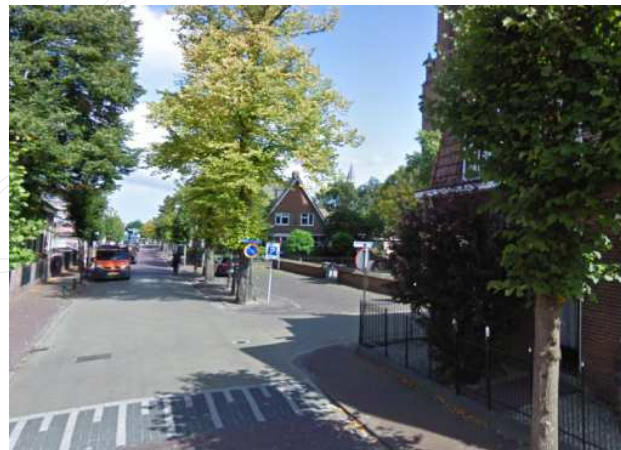
Afb. 55 Ter hoogte van de kerk verbreedt de straat. De doorgetrokken bomenrij vóór de kerk, beperkt de beleving van deze verbreding enigszins.

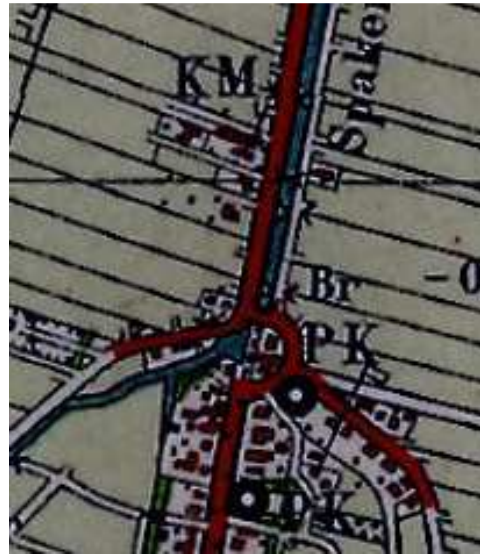
Afb. 57 Topografische kaart uit 1931. We zien hier dezelfde situatie als in 1650, waarbij de Dorpsstraat via Kostverloren doorloopt in de Molenstraat. De Koningin Wilhelminastraat is destijds ondergeschikt aan de Molenstraat.

- Aan weerszijden van de Spakenburgergracht ligt een straat: ten oosten de **Koningin Wilhelminastraat**, ten westen de **Molenstraat** (vernoemd naar de korenmolen die hier oorspronkelijk stond). Beide straten verschijnen al op de oudste kaarten van Bunschoten (zeventiende eeuw). Oorspronkelijk liepen ze door tot aan Kostverloren, maar na enkele ingrepen, waaronder het dempen van de haven, de herinrichting van het Kolkplein en de aanleg van de Bikkersweg, is de huidige situatie ontstaan.

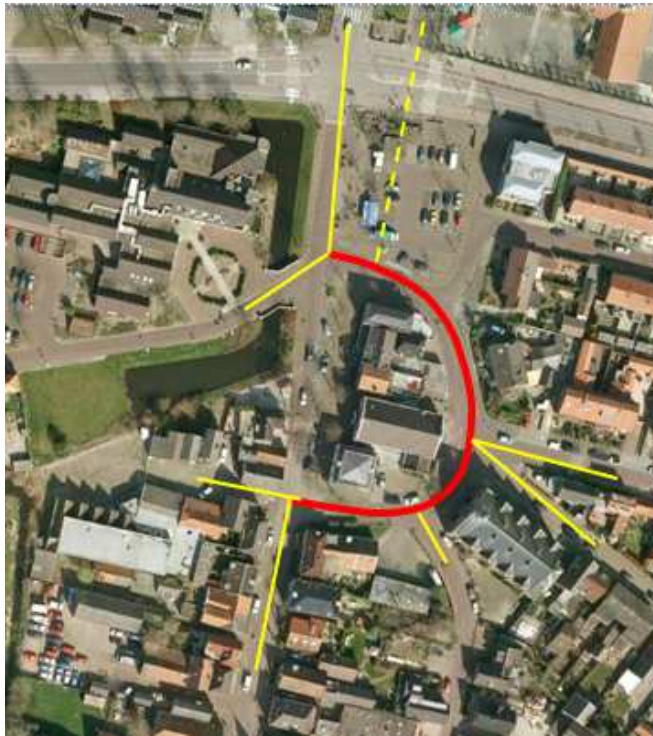
Afb. 58 Kostverloren vormt vandaag de dag nog steeds een infrastructurele spil binnen het historische hart van Bunschoten. Met uitzondering van de Koningin Wilhelminastraat, sluiten alle overige historische wegen nog aan op Kostverloren.

- **Kostverloren** verbond de Dorpsstraat met de straten langs de Spakenburger gracht. Kostverloren heeft de opzet van een halve cirkel. Oorspronkelijk vormde Kostverloren (en het gedeelte ten westen van het Kolkplein) de haven van Bunschoten. Na de verlanding van de haven werd het gebruikt als landbouwgrond, maar de opbrengsten waren zo laag dat het nauwelijks mogelijk was om daarmee de kost te verdienen. Vandaar het toponiem 'kostverloren'. Kostverloren is het infrastructurele knooppunt van Bunschoten, waarop niet alleen de genoemde straten aansloten, maar ook de buiten burgwallen (Stadspui/Stadsgracht en Oosterstraat/Rengersweg), de binnenburgwallen (Steiger en het noordelijke stukje van de Poststraat), en de Smeerweg. Bij latere ontwikkelingen is het karakteristieke tracé behouden. Kostverloren vormt nog steeds het knooppunt waarop een groot aantal straten aansluit.

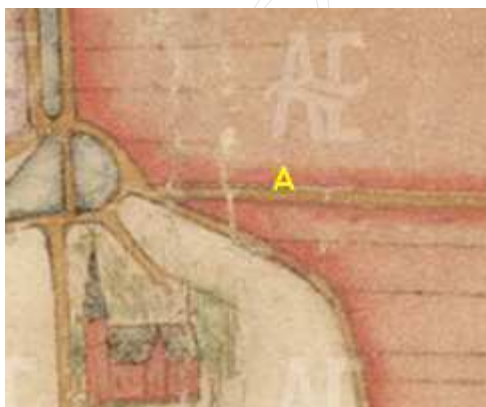
Afb. 59 Plattegrond uit 1650 met daarop weergegeven de Smeerweg (A).

- De **Kolkweg** maakt deel uit van de enige landverbinding die Bunschoten tot aan het eind van de negentiende eeuw had met het gebied ten oosten en westen. Deze verbinding wordt op historische kaarten aangeduid als Smeerweg en sloot aan op de 'Nieuwe Wegh', de huidige Groeneweg. Oorspronkelijk liep de Kolkweg over in de nog aanwezige Smeerweg. Echter met het aanleggen van de Oostelijke Randweg en de Bickersweg als primaire route, is een deel van het eeuwenoude tracé verwijderd. Het tracé is nog herkenbaar aan het kleurverschil in de bodem.
