Bunschoten – Centrale As

**Cultuurhistorisch basisonderzoek
Ruimtelijke karakteristiek met ErfgoedSWOT©**

Res nova 2012
www.res-nova.nl

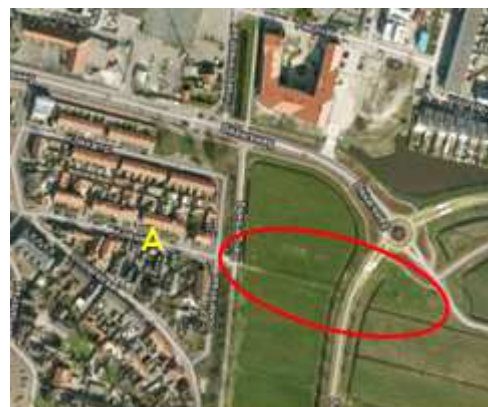
Afb. 60 Recente luchtfoto. De Kolkweg (A) vormt het westelijke deel van de eeuwenoude Smeerweg. Een deel van het tracé is vrij recent verdwenen (rood omcirkeld).

- De **Kolkweg** maakt deel uit van de enige landverbinding die Bunschoten tot aan het eind van de negentiende eeuw had met het gebied ten oosten en westen. Deze verbinding wordt op historische kaarten aangeduid als Smeerweg en sloot aan op de 'Nieuwe Wegh', de huidige Groeneweg. Oorspronkelijk liep de Kolkweg over in de nog aanwezige Smeerweg. Echter met het aanleggen van de Oostelijke Randweg en de Bickersweg als primaire route, is een deel van het eeuwenoude tracé verwijderd. Het tracé is nog herkenbaar aan het kleurverschil in de bodem.

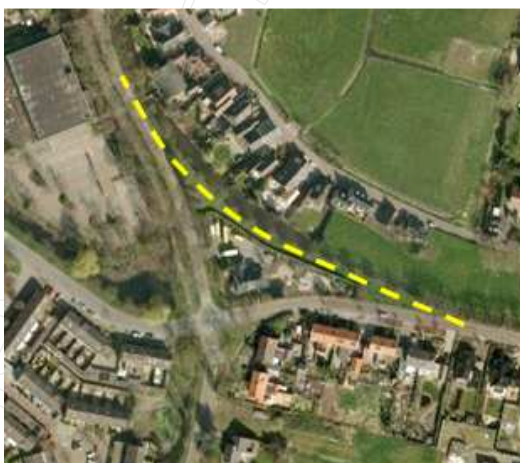
Afb. 62 Gedeelte van de Stadsgracht dat in de tweede helft van de twintigste eeuw is gewijzigd. De gele stippellijn geeft het oorspronkelijke tracé weer.

- De **Stadsgracht-Stadsspui** volgt het tracé van de eeuwenoude westelijke buiten burgwal. Alleen in het zuidwesten is ten behoeve van een aansluiting op de Cornelis Houtmanstraat een aanpassing gemaakt. Oorspronkelijk liep de weg parallel aan de gracht, achter het huidige erf Stadsgracht 2.

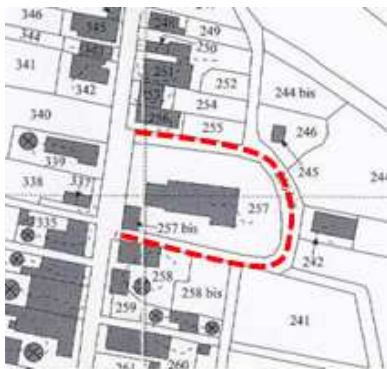
Afb. 63 Kadastrale minuutkaart van circa 1832: het 'rondje kerk'.

De Poststraat verschijnt in haar huidige verschijningsvorm op de kadastrale minuutkaart van 1822. Vermoedelijk is het tracé van de weg al aanzienlijk ouder. Het zuidelijke deel van de Poststraat maakt deel uit van het wegensysteem rondom de kerkhof. Ook het westelijke deel van de **Schoolstraat** en het pad dat ten noorden langs de kerk loopt (ten zuiden van Dorpsstraat 17) hoort tot dit historische 'rondje' rond de kerk.

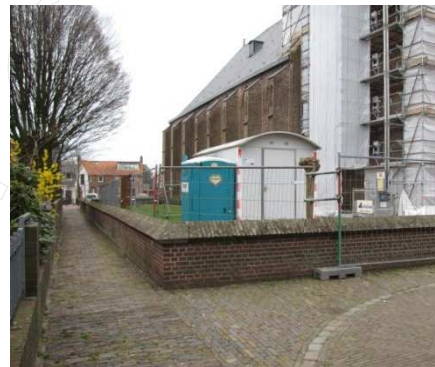
Afb. 64 De steeg ten noorden van de kerk zoals deze ook op de kadastrale minuutkaart verschijnt.

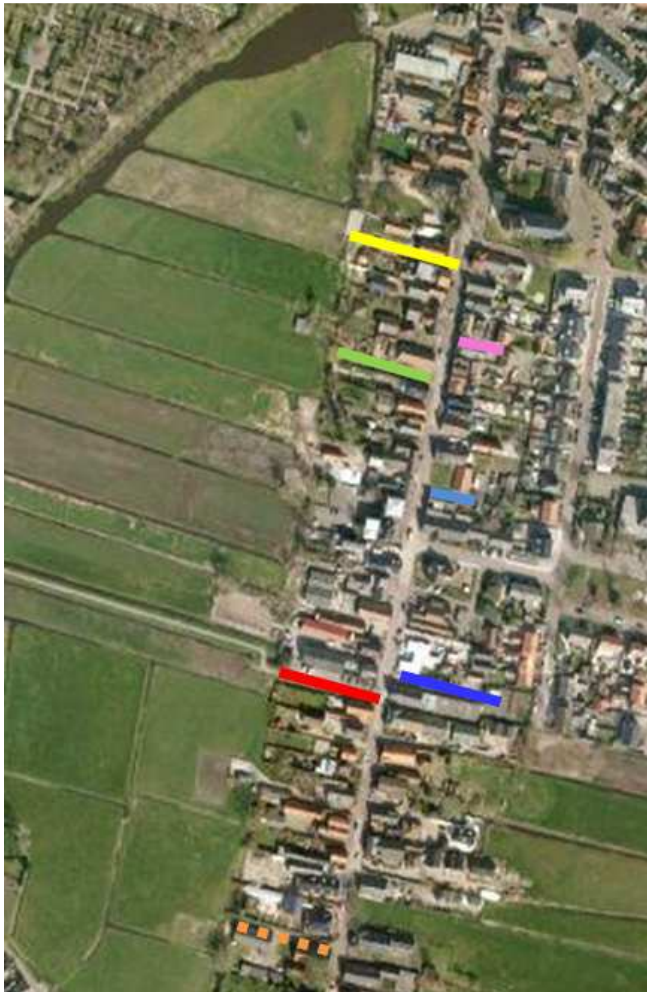
Afb. 65 Luchtfoto van Bunschoten. Onderstaande stegen zijn relictten van het oorspronkelijke oost-westelijke wegennet.

- Botermarkt
- Steeg ten zuiden van Dorpsstraat 36
- Privé oprit Dorpsstraat 70
- Privé oprit Dorpsstraat 77
- Privé oprit ten zuiden van Dorpsstraat 31
- Privé oprit ten noorden van Dorpsstraat 101
- - - Recent verdwenen historisch pad op erf Dorpsstraat 146.

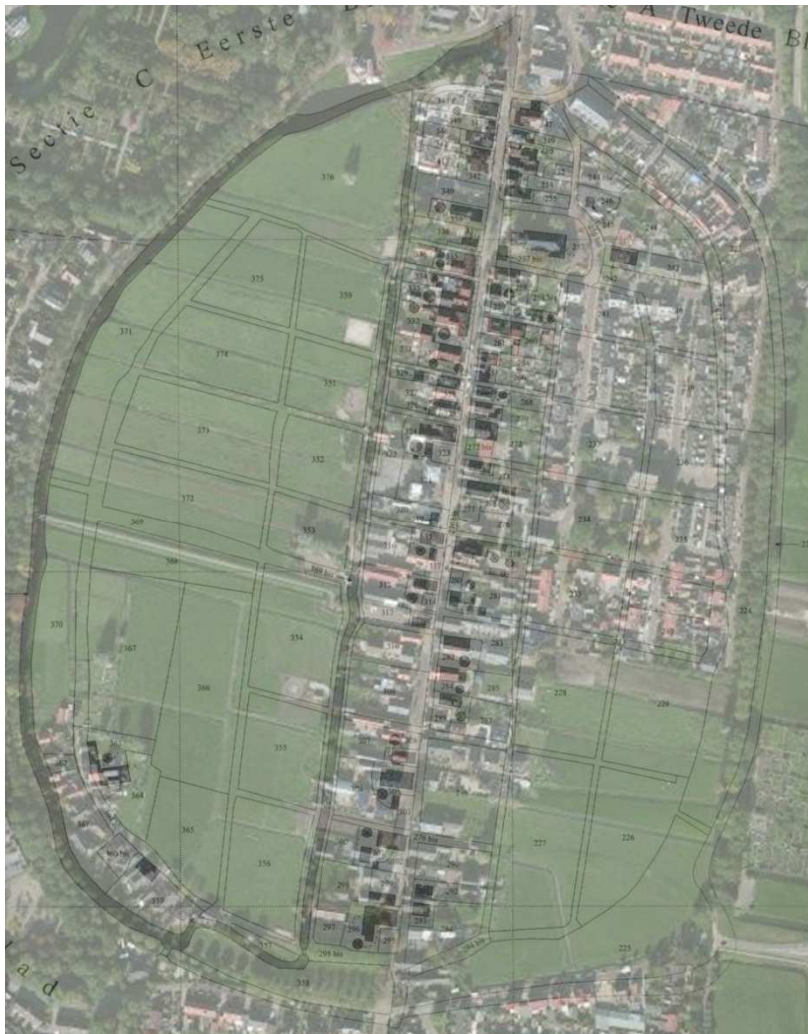
Afb. 66 Projectie van de kadastrale minuutkaart van 1822 op een recente luchtfoto. Uit de projectie blijkt dat de bestaande situatie bij de ruilverkaveling nergens een rol heeft gespeeld.

Oorspronkelijk lag in de oostelijke en westelijke stadsweide een karakteristiek rasterpatroon van ietwat boven het omliggende maaiveld gelegen walletjes met paden. Deze paden vormden het uitgangspunt voor het middeleeuwse geprojecteerde stadsuitbreidingsplan. Met de ruilverkaveling in het begin van de jaren vijftig van de twintigste eeuw is de inrichting van de stadsweiden volledig op de schop gegaan. Zowel bij de nieuwe verkaveling van de weiden als de opzet van de woonwijk in het noordelijke deel van de oostelijke weide, heeft de aanwezige situatie geen enkele rol gespeeld. Uit een projectie van de oorspronkelijke situatie op een recente luchtfoto wordt dit duidelijk: de perceelsgrenzen van vóór circa 1950 en na circa 1950 overlappen nergens.

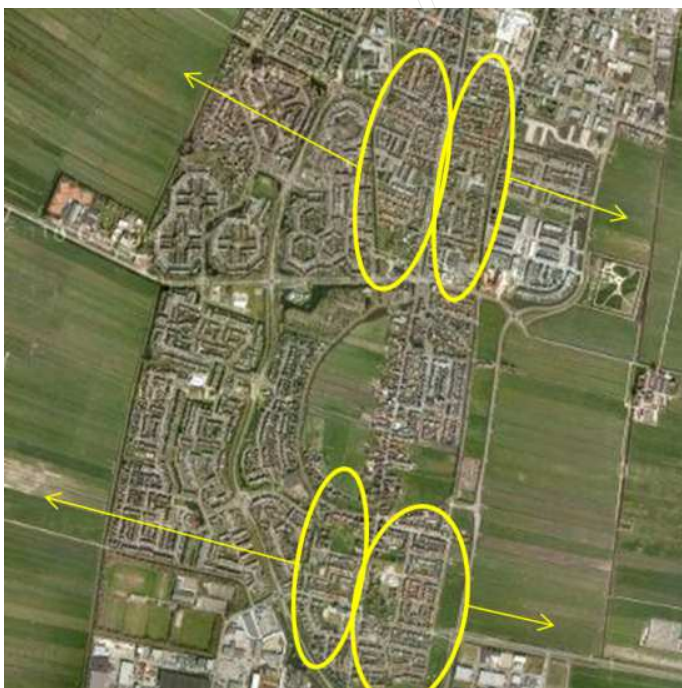
Afb. 67 Luchtfoto van Bunschoten. De straten in de gebieden ten zuiden en noorden van de historische kern volgen overal de verkaveling van de lange percelen aan weerszijden van de oude achterkade: Dit is nog zichtbaar aan de verkaveling van de percelen in het buitengebied.

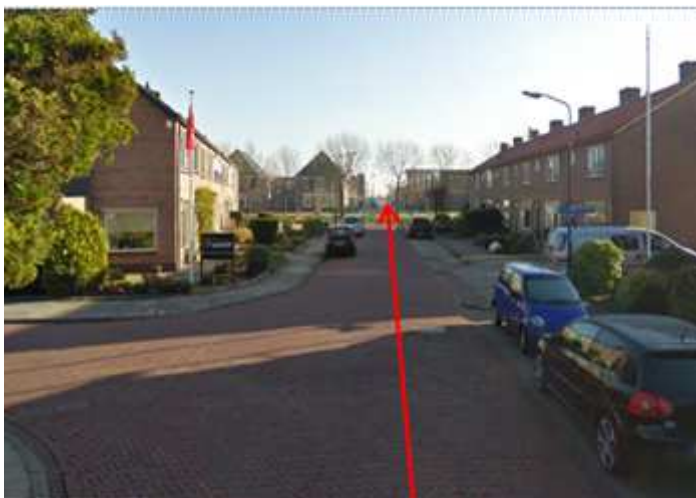
Afb. 68 Lange zichttas naar het open polderlandschap over de Prins Willem van Oranjestraat en Bolder: oude en nieuwe straat liggen in elkaars verlengde. Doordat het bouwblok links diagonaal op de straat is geplaatst, is de zichttas niet zo sterk omljnd en kijken we toch nog frontaal tegen de nieuwe woningen (links) aan.

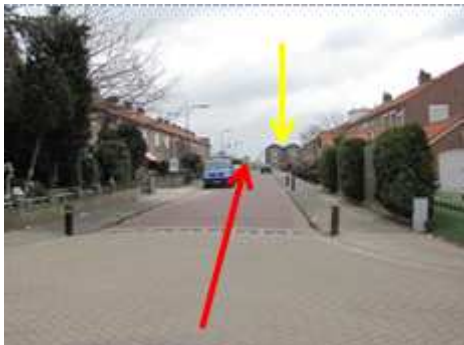
Afb. 69 *Blik door de Jan Steenstraat naar het oosten. Oorspronkelijk keek men zo het open landschap in. Door de nieuwbouw ten oosten van de Oostelijke Randweg (gele pijl) wordt deze zichttas beëindigd.*

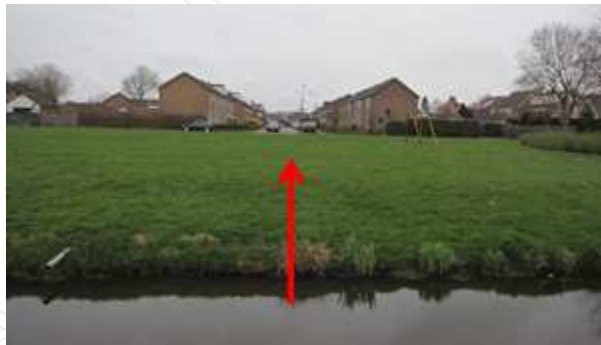
Afb. 70 *Blik vanaf de Oostelijke Randweg naar Bunschoten: zichtlijn door de Johannes Poststraat.*

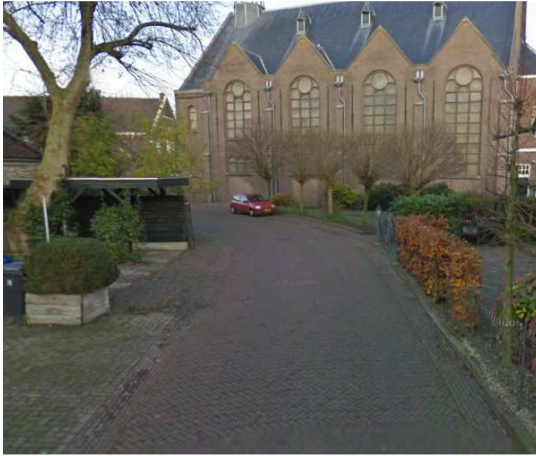
Afb. 73 In grote delen van de Poststraat is nog sprake van molsgoten.

Belangrijk in de beleving van de straatbreedte is de aanwezigheid van stoepen en parkeerstroken. Vrijwel overal is sprake van trottoirs aan beide zijden van de straat. In het historische centrum is het aantal stoepen (één of beide zijden) en de breedte van de stoepen, afhankelijk van de aanwezige ruimte tussen de rooilijnen. Oorspronkelijk kende men de 'betegelde stoep' niet. De wegen waren meestal voorzien van beklinterde molsgoten. Deze goten aan weerszijden van het tracé zorgde voor de afwatering en gaven het berijdbare gedeelte van de weg aan. Alleen in de Poststraat en de Polstraat zijn nog molsgoten aanwezig tussen straat en stoep.

11. **De beleving van de straat: stoepen en parkeervakken** — Vrijwel overal in het bestemmingsplangebied is sprake van stoepen. Slechts op een aantal plekken ontbreekt deze. Hier is ofwel een molsgoot aanwezig (bijvoorbeeld Poststraat en Polstraat), ofwel een wandelstrook in een andere klinker uitgevoerd (Burgwal). Dit ontbreken van een verhoogde stoep sluit aan op de historische karakteristiek van de kern en is als zodanig behoudenswaardig.

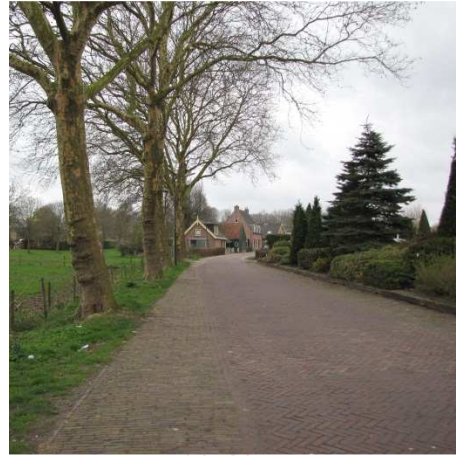
Afb. 74 Burgwal: stoep en straat liggen even hoog.

In de huidige situatie is sprake van verhoogd liggende stoepen. Deze zijn alle na de Tweede Wereldoorlog aangelegd. Uitzonderingen hierop zijn de Poststraat, Polstraat, Prins Bernhardstraat en de Burgwal, waar de stoep gelijk met de straat ligt.

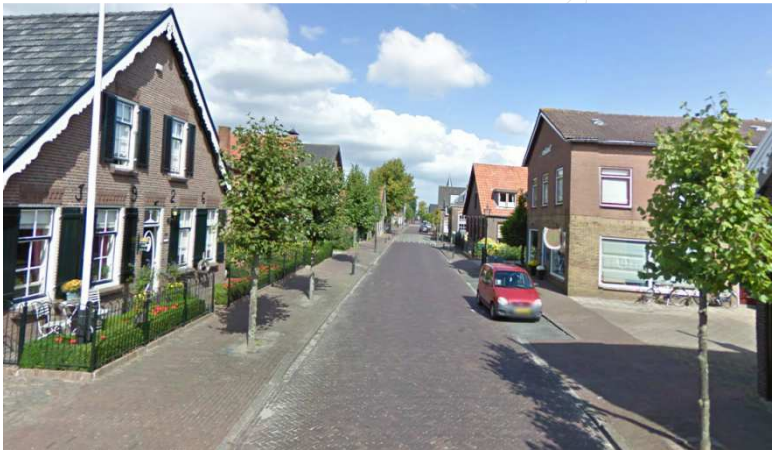
Afb. 75 Dorpsstraat met aan beide zijden een stoep.

In de Dorpsstraat is zowel straat als stoep beklinkerd. Er is hierdoor geen scherpe overgang (zoals in de jongere wijken) waardoor de gehele breedte als één geheel kan worden beleefd (zie ook volgende punt; pagina 87).

In de Dorpsstraat zijn op een aantal plaatsen parkeervakken aangebracht. Ter plekke van deze parkeervakken versmalt de stoep. Hierdoor wordt de rechtlijnigheid van het straatbeeld (straat-stoep-gevel) verstoord. Dit wordt versterkt door de gebruikte betonnen stootbanden en de in kleur afwijkende klinker die is gebruikt om de parkeervakken te bestraten (zie ook punt 13).

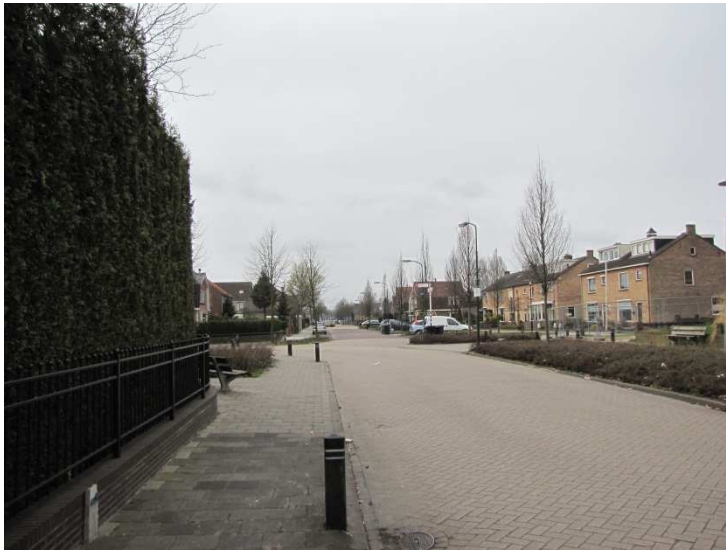
Afb. 76 Het zuidelijke deel van de Veenestraat, waar door het ietwat verleggen van de straat en het aanleggen van brede stoepen (met groenstroken) en parkeervakken die haaks op de straat liggen, sterk wordt afgeweken van de historische karakteristiek van deze achterkade.

De Veenestraat maakt van oorsprong deel uit van de achterkade. Dit was een relatief smalle straat waarop aan weerszijden haaks de strokenkavels lagen. Vandaag de dag wordt de karakteristiek van de Veenestraat bepaald door brede stoepen (met groenstroken) en parkeervakken. Met name het gedeelte ten zuiden van de Nijkerkerweg (waar de straat ook nog ietwat is verlegd vanwege een strook haaks op de weg staande parkeerplaatsen), wijkt af van de historische karakteristiek.

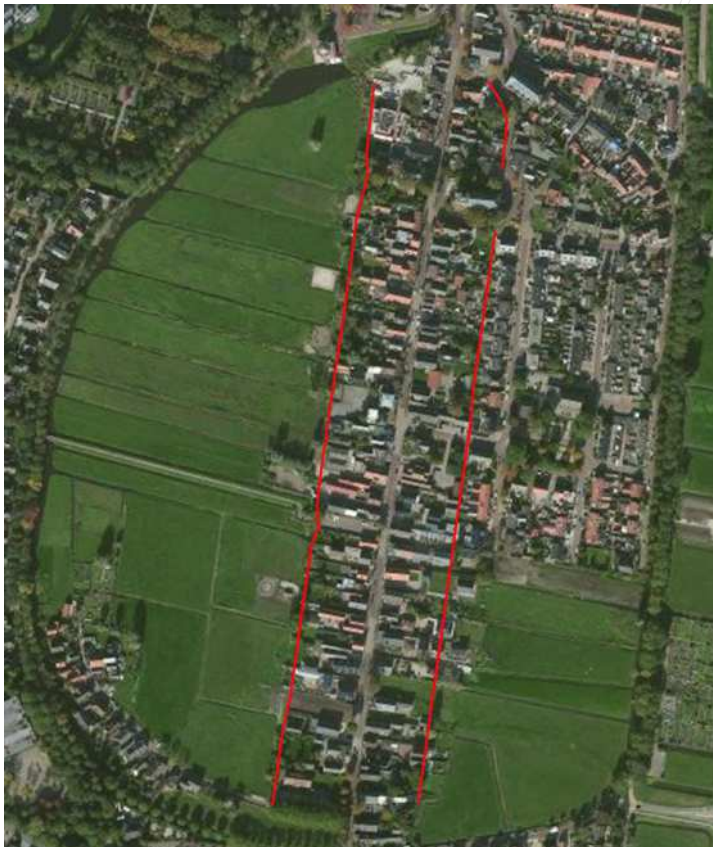
Afb. 78 Luchtfoto met daarop in rood aangegeven de oorspronkelijke perceelsgrenzen van de kavels aan de Dorpsstraat. Aan de westzijde zijn het met name paardenbakken, opslagplaatsen en een enkel schuurtje. Aan de oostzijde zijn ook huizen buiten de achtergrens gebouwd.

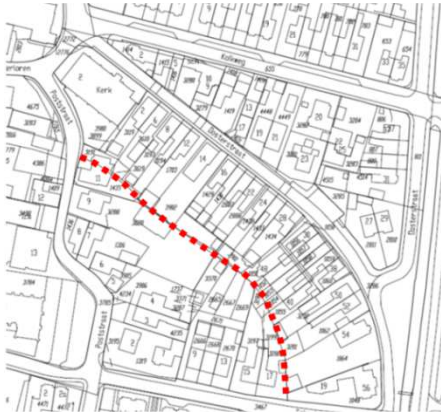
Afb. 79 Kadastrale kaart met daarop aangegeven het verloop van de perceelgrenzen ter plekke van de voormalige burgwal tussen Oosterstraat en Poststraat/Schoolstraat.

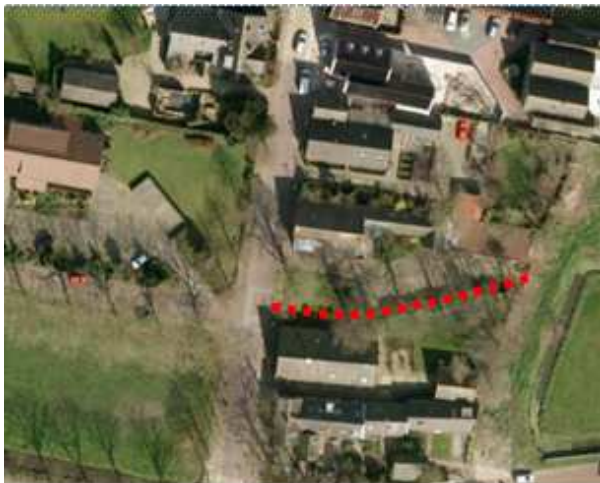
Afb. 80 De zuidelijke perceelgrens van Dorpsstraat 145 volgt het tracé van de voormalige burgwal alhier.

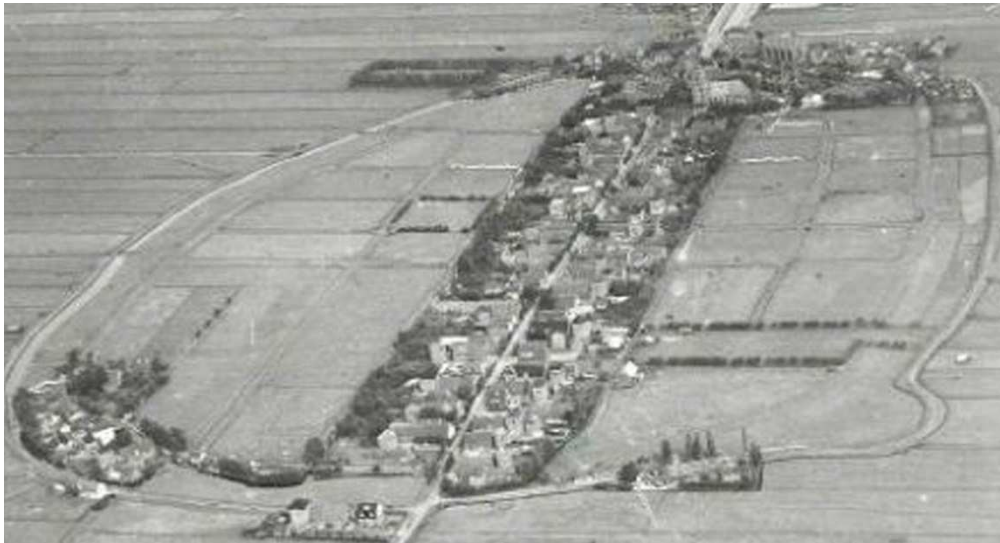
Afb. 81 Van de groene zone aan weerszijden van de Dorpsstraat (achtererven), zoals zichtbaar op deze luchtfoto uit circa 1935, is vandaag de dag weinig behouden.

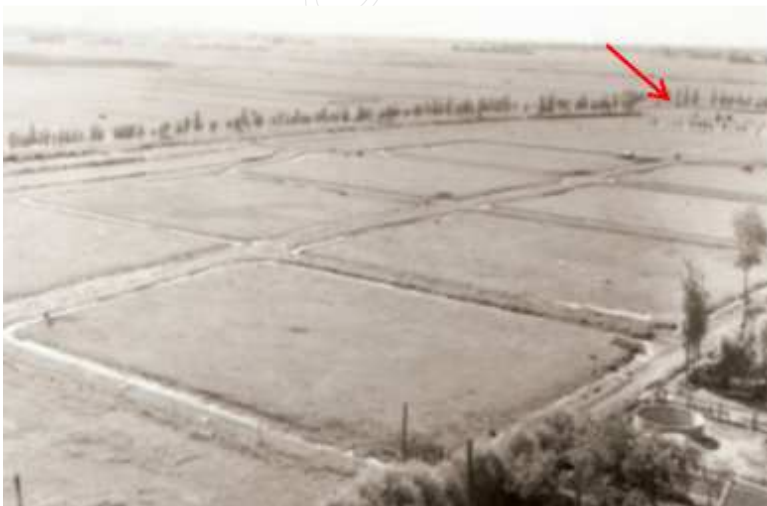
Afb. 89 Foto uit circa 1950, waarop de walletjes in de oostelijke weide en de lobvorm aan de zuidoostzijde (rode pijl) zichtbaar zijn. Hier is al sprake van laanbeplanting.

De aanleg van de bomenrijen is in ieder geval nog vóór de ruilverkaveling en het aanpassen van de Rengersweg (omstreeks 1950) gebeurd, zoals blijkt uit een foto waarop de walletjes en de karakteristieke lob aan de zuidoostzijde van de stadswaarde nog zichtbaar is. Op deze foto is al sprake van omzomende aanplant.

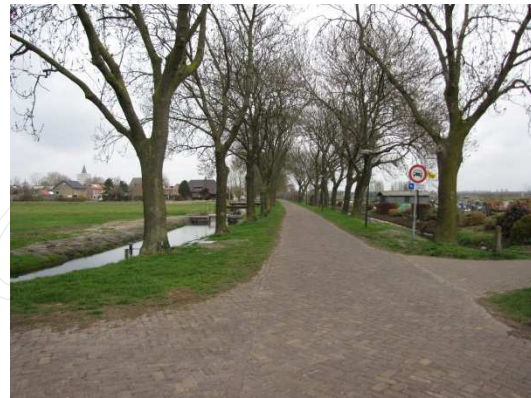
Afb. 91 Bomen aan weerszijden van de Rengersweg, de oostelijke begrenzing van de oostelijke stadswede.

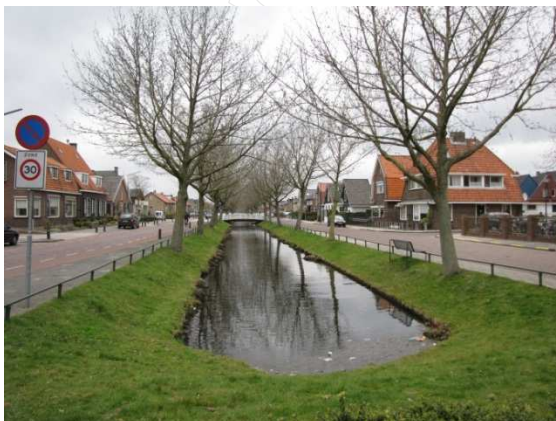
De Spakenburger gracht is aan beide oevers voorzien van een bomenrij. Deze groenelementen zijn in de tweede helft van de twintigste eeuw aangebracht. De bomen accentueren op een soortgelijke wijze als de bomenrijen rondom de stadsweden een in de geschiedenis van Bunschoten waardevolle structuur. Daarnaast dragen ze bij aan de belevingswaarde van de straat.

Afb. 92 Bomen langs de Spakenburger gracht.

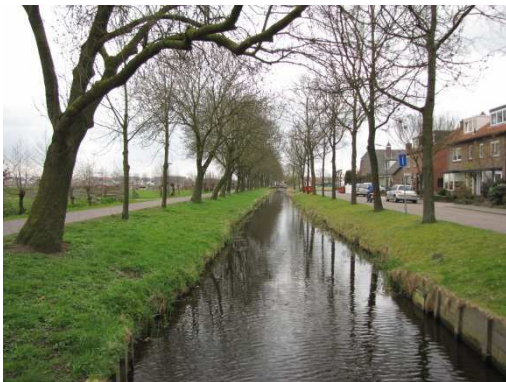
Grachtenstelsel – Van oorsprong was de gehele middeleeuwse stadsuitbreiding voorzien van grachten. Op de oudste (zeventiende-eeuwse) kaarten zien we echter al dat de watergang aan de oostzijde ontbreekt. Deze wordt pas in de tweede helft van de twintigste eeuw opnieuw aangelegd, waarbij evenals bij het groen, het deel ten noorden van de Oosterstraat en de zuidoosthoek niet het oorspronkelijke tracé volgt. Het water accentueert op een soortgelijke wijze als het groen de contour van de middeleeuwse stadswaide.

Afb. 93 De oostelijke stadsgracht.

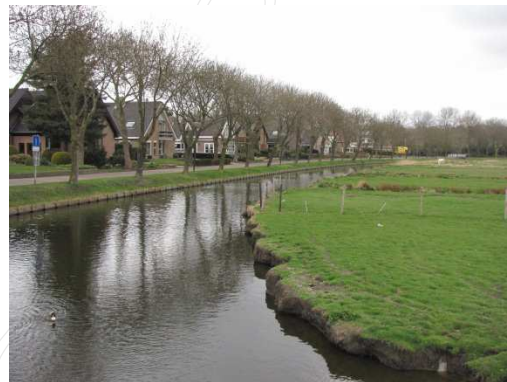
Afb. 94 De westelijke stadsgracht.

De westelijke stadsgracht is nooit weg geweest. Deze heeft altijd nog dienst gedaan als wetering naar het zuiden toe (richting Amersfoort) en verbond de haven via de Bickersvaart met de Eem. De westelijke stadsgracht is dus een waardevol historisch relict dat in hoge mate bijdraagt aan de belevingswaarde van de stadswaiden.

De gracht is wel aanzienlijk breder dan deze oorspronkelijk was en het noordelijke gedeelte is in de periode 1980-2010 geleidelijk aan verbreed tot binnenwater. Oorspronkelijk lag hier (en ter plekke van Kostverloren) de haven. De contour correspondeert echter niet met een historische situatie (herintroduceren oorspronkelijke opzet is ook niet mogelijk). Door de uitgevoerde verbredingen van de gracht is de oorspronkelijke ligging van een haven op deze locatie zichtbaar gemaakt.

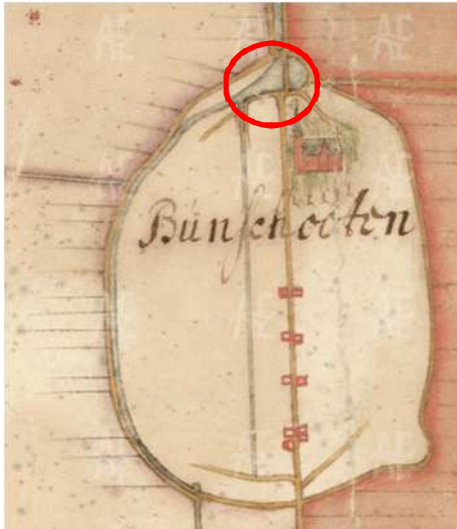
Afb. 95 Zeventiende-eeuwse plattegrond met daarop de westelijke stadsgracht en de haven (rood omcirkeld).

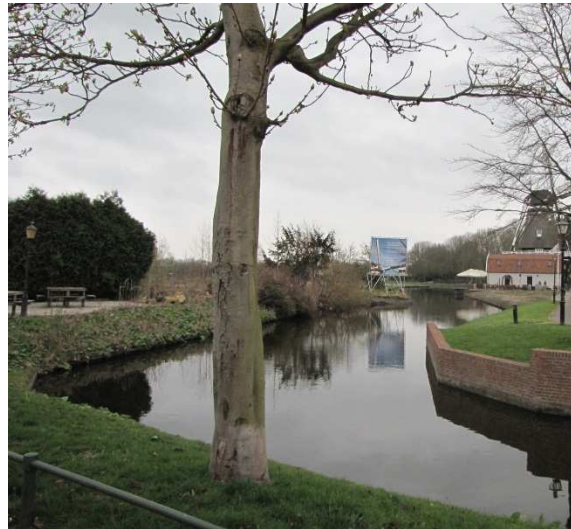
Afb. 96 Ter plekke van de voormalige haven is de gracht de laatste jaren verbreed waardoor wordt gerefereerd aan de voormalige haven.

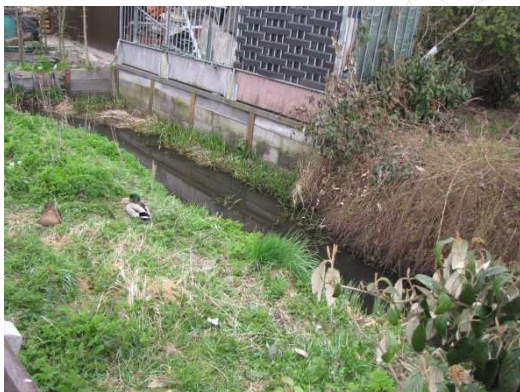
Ten westen van de Dorpsstraat liggen, pal achter de historische erfbegrenzing, relictten van een oude gracht. Deze verschijnt al op zeventiende-eeuws kaartmateriaal. Vanaf de ruilverkaveling is de gracht echter niet meer als prominente noord-zuidgeoriënteerde structuur aanwezig, maar is versnipperd geraakt. Deels is deze opgenomen in het slotenstelsel van de stadswide, deels is deze dichtgegooid. De delen die nog aanwezig zijn vormen een fysieke herinnering aan een belangrijke eeuwenoude structuur.

Afb. 97 Een klein gedeelte van de voormalige gracht achter de erven (nabij Botermarkt).

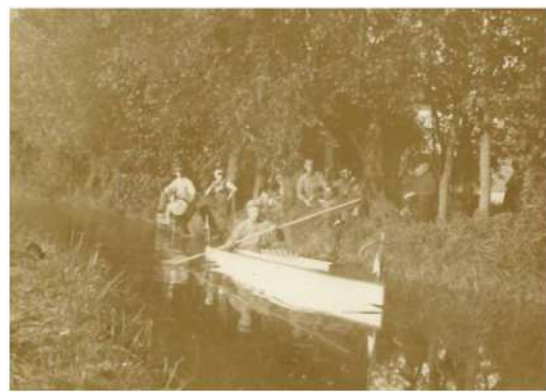
Afb. 98 Oude foto (circa 1930) waarop men over de gracht vaart. De gracht liep destijds nog over de gehele lengte van de Dorpsstraat door.

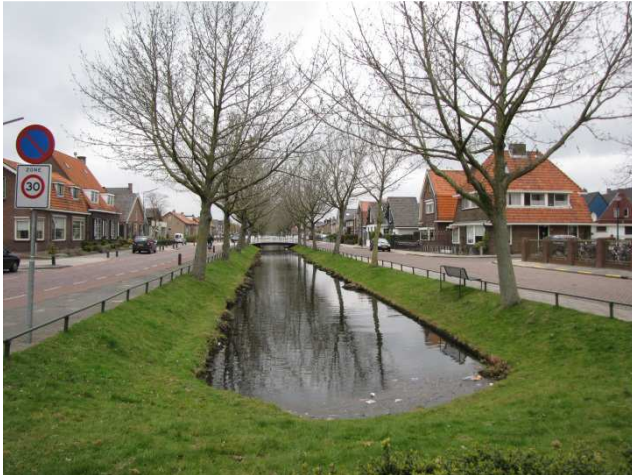
Spakenburger gracht — De Spakenburger gracht is een van de oudste structuren van Bunschoten. Deze oude wetering is al vroeg rechtgetrokken tot gracht. De verbinding tussen de gracht en de ringwetering is met het droogleggen van de haven in 1932 verbroken.

Afb. 99 De Spakenburger gracht.

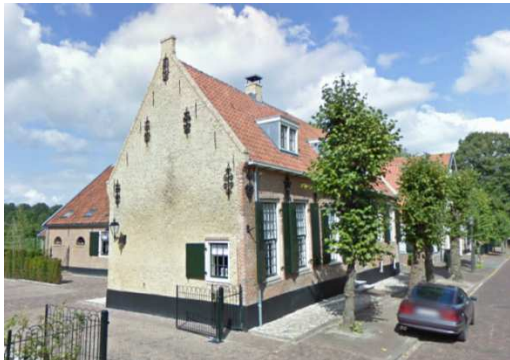
Afb. 100 Dorpsstraat 58-60. Een zeventiende-eeuwse dwarshuisboerderij.

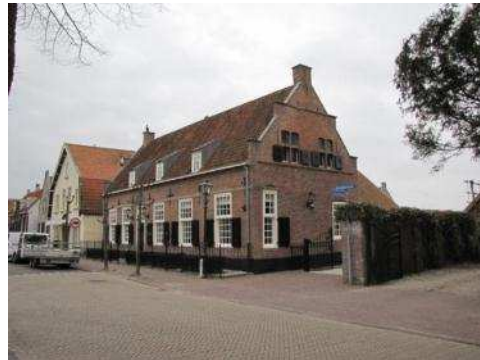
Afb. 101 Dorpsstraat 36. Een zeventiende-eeuwse dwarshuisboerderij.

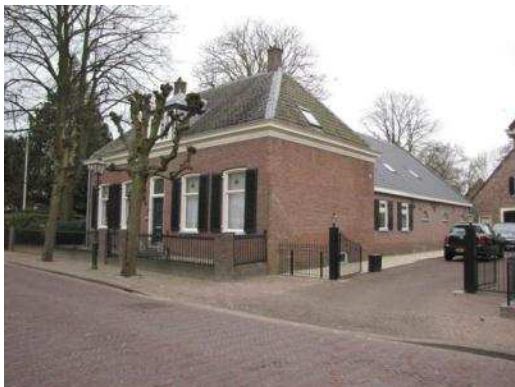
De typologie van de dwarshuisboerderij wordt in de negentiende eeuw minder toegepast. Aan het eind van de eeuw zien we dit type, waarschijnlijk onder invloed van de toenmalige woonhuisarchitectuur (herenhuizen, notabelenwoningen), weer vaker verschijnen. Dorpsstraat 32 en 103-105, 117, 127-129 zijn voorbeelden van een dwarshuisboerderij uit de periode 1880-1920.

Afb. 102 Dorpsstraat 32. Dwarshuisboerderij uit circa 1900.

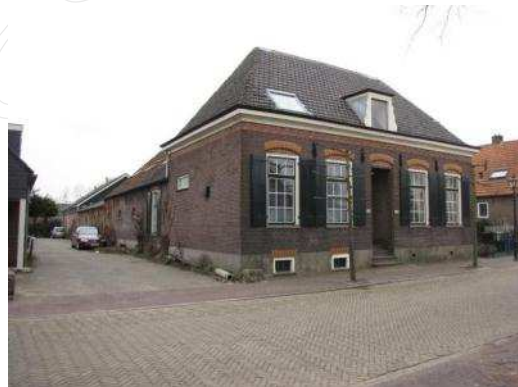
Afb. 103 Dorpsstraat 103-105. Dwarshuisboerderij uit circa 1900.

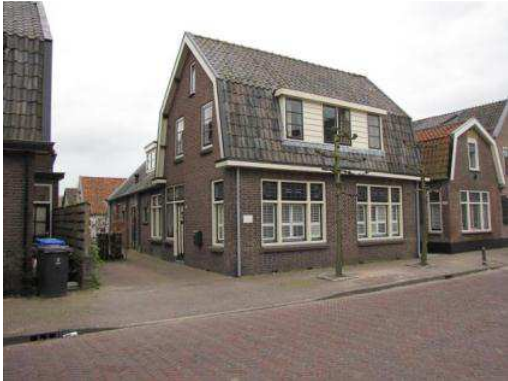
Dorpsstraat 43, 88 en 149 zijn voorbeelden van dwarshuisboerderijen die in het Interbellum werden opgericht. De voorhuizen van deze boerderijen zijn in opzet: eenlaags voorhuis met mansardekap karakteristiek voor de periode.

Afb. 104 Dorpsstraat 43 Dwarshuisboerderij uit circa 1925.

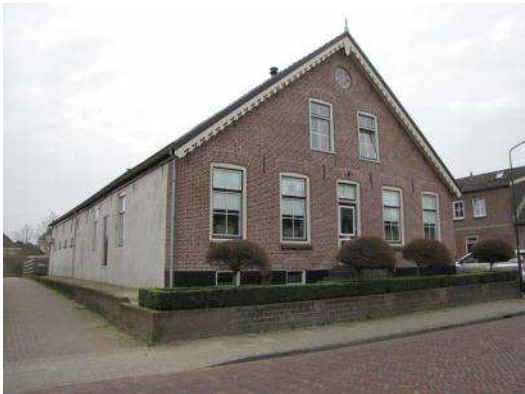
De meeste boerderijen zijn van het type langhuisboerderij, waarbij woon- en bedrijfsruimte in één volume is ondergebracht (gescheiden door een brandmuur). Het woongedeelte van deze boerderijen ligt aan de straat, de bedrijfsruimte ligt aan de achterzijde. Hoewel de meeste dus in verschijningsvorm karakteristiek zijn voor de periode 1850-1940, is het niet uit te sluiten dat een groot aantal boerderijen een oudere kern hebben. Dit blijkt onder andere uit het feit dat bij sommige ervan delen van zeventiende-eeuws muurwerk zichtbaar zijn.

Afb. 105 Veenestraat 8 (De Pol), langhuisboerderij uit 1880.

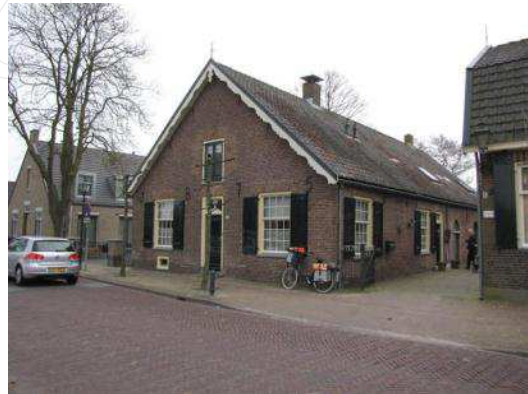
Afb. 106 Dorpsstraat 147, langhuisboerderij uit 1875.

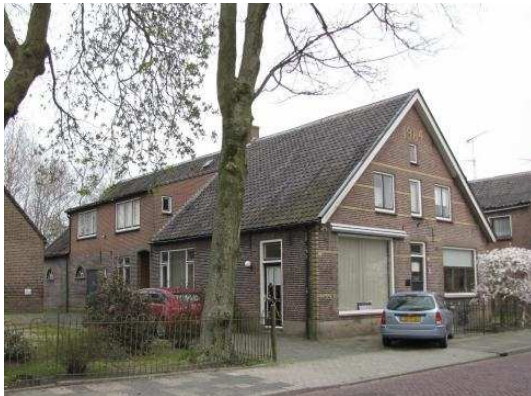
Een deel van de historische boerderijen is in de loop der jaren verbouwd. Enkele voorkomende ingrepen zijn het vervangen van historische raampartijen door grotere enkelruits vensters en het plaatsen van grote dakkapellen (vaak muurwerk naar boven toe doorgetrokken: Veenestraat 12, 14). Dergelijke ingrepen hebben een nadelig effect op de belevingswaarde van de historische boerderijen. Verder is een groot aantal volumes opgesplitst in meerdere wooneenheden. Soms is het achterhuis verbouwd tot een aparte wooneenheid, maar het komt ook voor dat in een boerderij meerdere appartementen zijn aangebracht, zoals bij Dorpsstraat 77. Deze splitsingen zijn vaak ingrijpend voor het interieur (constructie, indeling). Voor het exterieur betekent dit dat er bijvoorbeeld extra vensters (in dak en gevel) worden aangebracht, waardoor de karakteristieke beslotenheid van de voormalige bedrijfs- en opslaggedeelten van het complex verandert.

Afb. 107 Veenestraat 16: grote bakstenen kapel en grote vensters in voorgevel.

32. *Dakkapellen* — Dakkapellen vormen vaak versturende elementen binnen het straatbeeld. De daken vormen vaak het rustige element van een gebouw: daar waar de gevels door specifieke detaillering allemaal uniek zijn, zijn de daken vrijwel overal uniform in afwerking. De plaatsing van nieuwe dakkapellen op vanaf de straat zichtbare dakschilden, moet binnen de historisch waardevolle gebieden zoveel mogelijk voorkomen worden. Indien gewenst moeten ze aan specifieke eisen wat betreft vormgeving en grootte voldoen en op elkaar worden afgestemd.

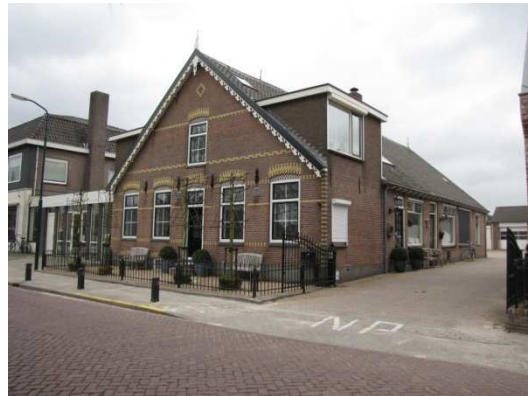
Afb. 108 Koningin Wilhelminastraat 60: grote bakstenen kapellen en vensters in de zijgevel.

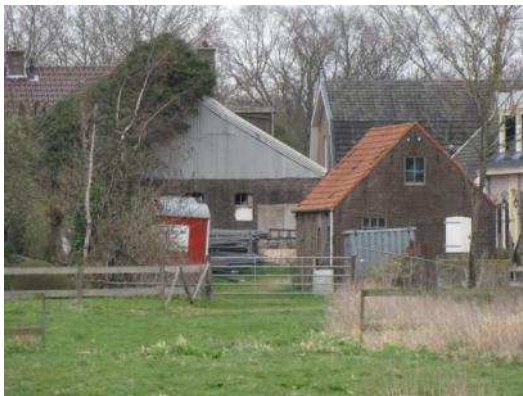
Afb. 109 Bijgebouwtje achter Dorpsstraat 86.

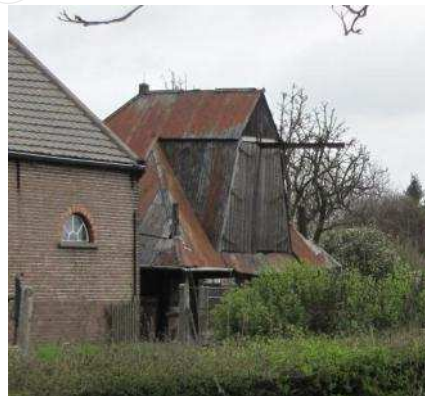
Op de erven van deze boerderijen staan vaak één of meerdere bijgebouwen: schuurtjes en hooibergen. Met name de hooibergen vormen een karakteristiek object in Bunschoten. Zoals uit historische luchtfoto's blijkt, had iedere boerderij tot ver in de twintigste eeuw ten minste één hooiberg. Vandaag de dag is slechts een klein aantal behouden. Vaak verkeren ze in slechte staat. De Bunschoter hooiberg onderscheidt zich door zijn karakteristieke kapvorm. Op deze hooibergen komen we in paragraaf 4.8, *karakteristieke details*, terug.

Afb. 110 Hooiberg achter Veenestraat 57.

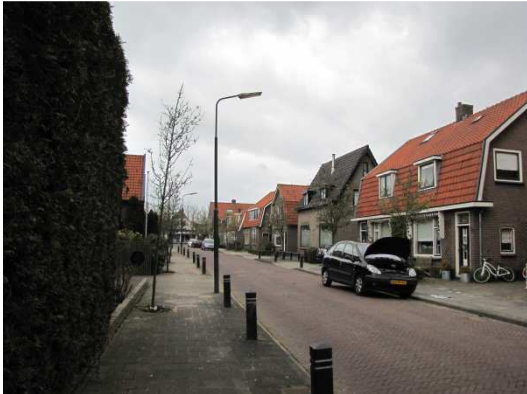
Afb. 111 Het straatbeeld van de Koningin Emmastraat wordt bepaald door vrijstaande en twee-onder-een-kapwoningen uit de jaren dertig.

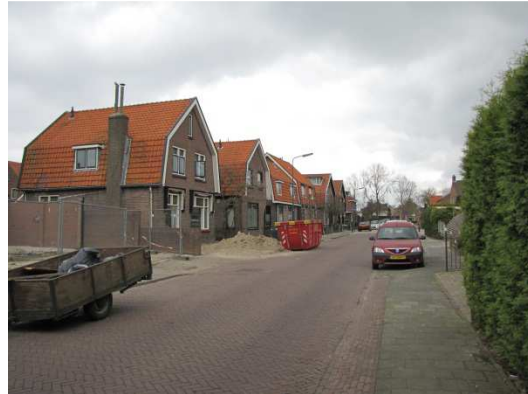
Afb. 112 Het straatbeeld van de Prinses Julianastraat wordt bepaald door vrijstaande en twee-onder-een-kapwoningen uit de jaren dertig.

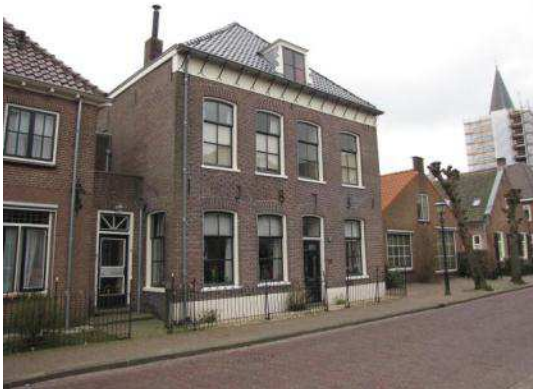
Het merendeel van deze woningen is klein. Slechts op een aantal plaatsen is sprake van grotere volumes. Het betreffen villa's (Veenestraat 31) en herenhuizen (Dorpsstraat 5, Dorpsstraat 90, Nijkerkerweg 30-32 en Kostverloren 1). Deze karakteristieke volumes nemen een bijzondere plaats in in het straatbeeld.

Afb. 113 Dorpsstraat 5, voorbeeld van een negentiende-eeuws (1876) herenhuis.

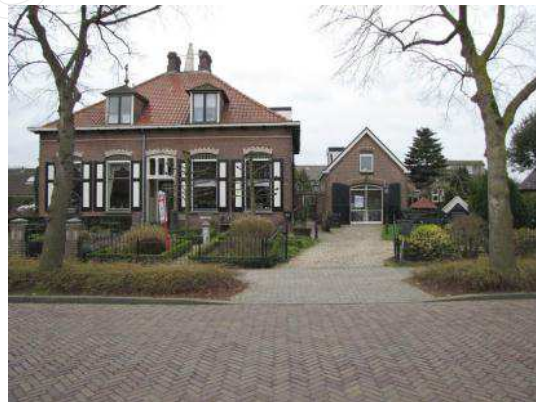
Afb. 114 Nijkerkerweg 30-32, voorbeeld van een vroeg-twintigste-eeuws (1912) herenhuis.

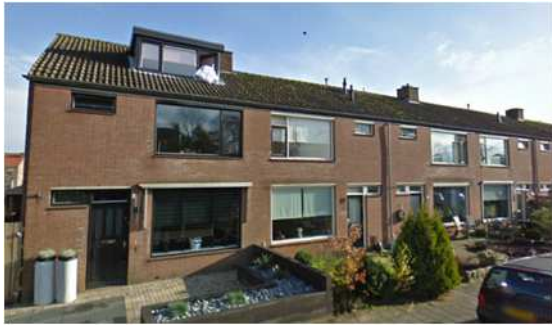
In tegenstelling tot de meer willekeurige bebouwingskarakteristiek van de oudere delen van Bunschoten, is in de wijken die na 1960 tot stand zijn gekomen, sprake van een ordening op basis van bouwtype. Het overgrote deel van de jonge bebouwing wordt gekarakteriseerd door lange gesloten gevelwanden. Vrijstaande woonhuizen en bungalows zijn langs specifieke straten ondergebracht. Een dergelijke stedenbouwkundige opzet is kenmerkend voor de periode.

Afb. 115 Strokenbouw uit de jaren zestig in de Rembrandt van Rijnstraat.

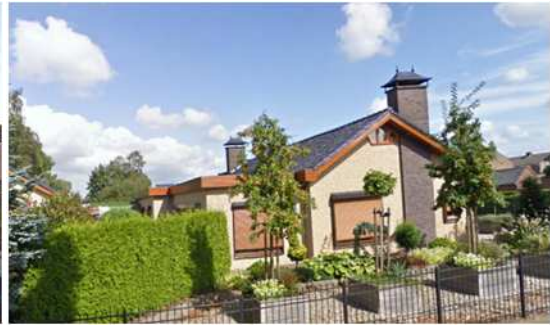
Afb. 116 Een van de bungalows aan de Nijkerkerweg.

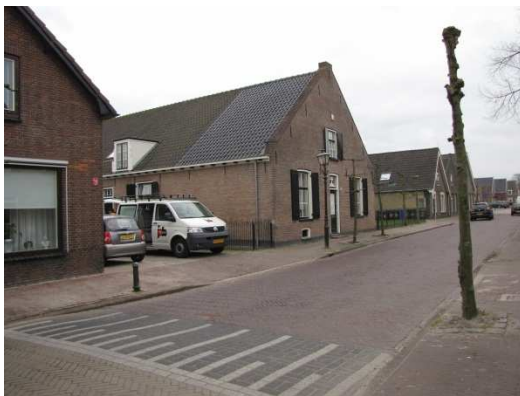
Langs de Dorpsstraat zien we dat rooilijn van de historische bebouwing vrijwel overal parallel aan de straat loopt en aan de stoep grenst: er zijn geen of zeer ondiepe voortuinen. Dit is karakteristiek voor de historische kern en speelt een belangrijke rol bij de belevingswaarde. Er is slechts een klein aantal historische volumes waarbij de rooilijn verder van de straat is gelegen, waaronder het voormalige raadshuis (Dorpsstraat 92) en de kerk (Dorpsstraat 21). Het terugliggen van de rooilijn hangt hier samen met de behoefte aan ruimte voor het publieke gebouw.

Afb. 117 Straatbeeld Dorpsstraat. De gevels liggen pal aan de stoep.

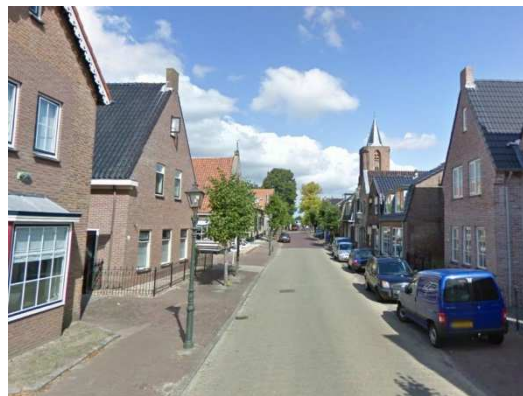
Afb. 118 Straatbeeld Dorpsstraat. De gevels liggen pal aan de stoep of hebben een ondiepe voortuin. De gevels liggen wel in elkaars verlengde. Oorspronkelijk zal de stoep ook hier tot aan de gevel hebben gelopen.

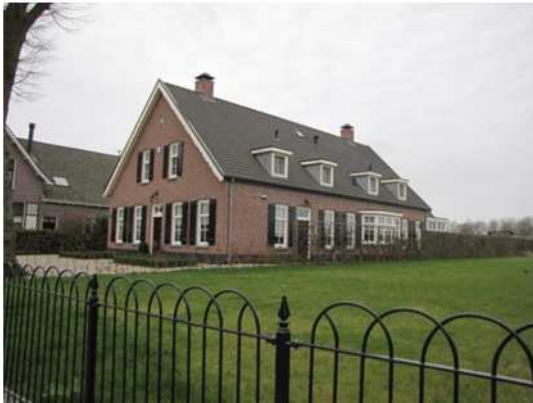
Storender is het als bij het optrekken van een 'nieuwe' boerderij, deze niet aan de straat wordt gebouwd, zoals diens omliggende voorbeelden en de gesloopte voorganger, maar een aanzienlijk stuk van de straat wordt gebouwd (Dorpsstraat 146). Hierdoor wordt afgeweken van een van de meest karakteristieke kenmerken van de Dorpsstraat: boerderijen die pal aan de straat liggen.

Afb. 119 Dorpsstraat 146. Deze nieuwe boerderij is op een aanzienlijke afstand van de straat gebouwd, waardoor wordt afgeweken van de karakteristiek van boerderijen die pal aan de straat grenzen.

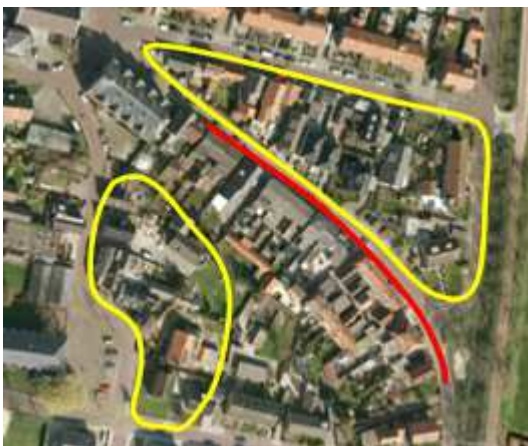
Bij de overige historische straten zien we dat de rooilijn van de bebouwing in de ene straat het tracé van de weg volgt en in de andere straat juist sprake is van rooilijnen die niet volledig parallel aan de straat lopen en per pand verspringen. Bij de zuidzijde van de Oosterstraat liggen de rooilijnen pal aan de stoep en volgen ze de bocht van de straat. Aan de noordzijde van de Oosterstraat, in de Poststraat en aan de zuidzijde van de Kolkweg is de oriëntatie en ligging van de rooilijnen divers en is sprake van een gevarieerd aanzicht. Dit heeft deels te maken met het bochtige verloop van de wegen en de specifieke vorm van het 'blok' waarop ze zijn gebouwd.

Afb. 120 De noordoostelijke hoek van de stadskern. De rooilijn van de zuidelijke bebouwing aan de Oosterstraat (rood) ligt pal aan de stoep en volgt het tracé van de weg (buiten burgwal). De rooilijnen aan de Poststraat, Kolkweg (zuidzijde) en Oosterstraat (noordzijde) zijn in oriëntatie en ligging zeer divers (geel omljnd).

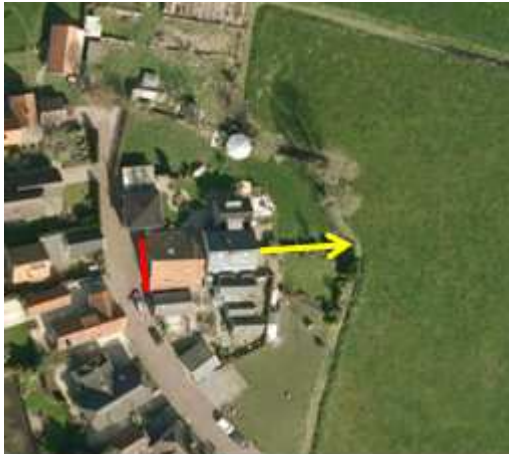
oriëntatie afwijken van de rest. Zowel Veenestraat 63 als Burgwal 19-20 zijn met de achtergevel naar de straat gericht. Verder is Veenestraat 63 een aanzienlijk stuk van de straat gelegen. Zoals ter sprake is gekomen in paragraaf 4.1 gold dit voor een groot aantal boerderijen aan de oostzijde van de Veenestraat. De reden hiervoor is onbekend.

Afb. 121 Burgwal 19-20 is met de voorgevel op de stadsweide gericht (gele pijl). De achtergevel (rode lijn) ligt parallel aan de Burgwal.

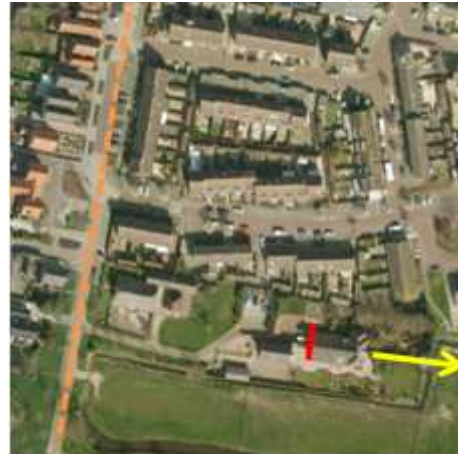
Afb. 122 Veenestraat 63 is met de voorgevel naar het oosten gericht. De achtergevel (rode lijn) ligt op aanzienlijke afstand, parallel aan de Veenestraat (oranje stippellijn).

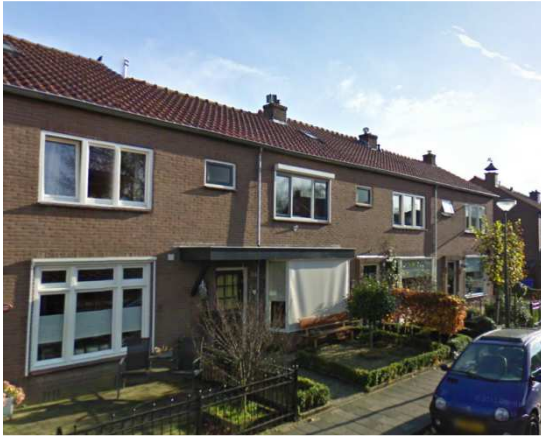
Bij de vanaf 1960 gebouwde huizen zien we over het algemeen enkele meters diepe voortuinen. De rooilijnen volgen wel bijna overal het verloop van het tracé. Een uitzondering is de twee bouwblokken aan de noordzijde van de Prins Willem van Oranjestraat. Deze zijn diagonaal op de straat geprojecteerd.

Afb. 123 Voortuintjes in de Rembrandt van Rijnstraat.

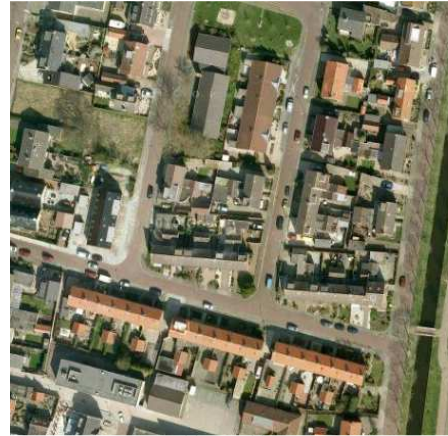
Afb. 124 Twee bebouwingsstroken in de Prins Willem van Oranjestraat wijken wat betreft oriëntatie af van het algemene beeld.

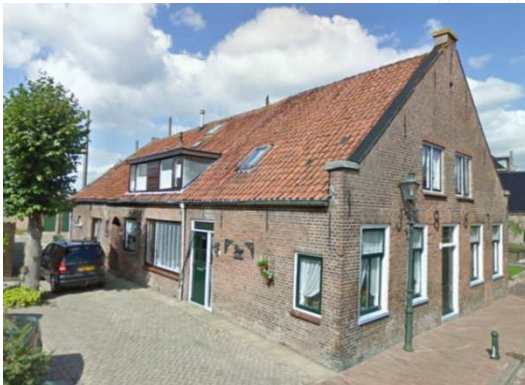
Massaopbouw — Het overgrote deel van de historische bebouwing in het bestemmingsplangebied bestaat uit eenlaags huizen en boerderijen. Bij de woonhuizen uit het Interbellum is onder de hoog opgetrokken kap bijna overal nog een ruime zolderverdieping aangebracht.

Afb. 125 Eenlaags (langhuis)boerderijen zijn kenmerkend voor de Dorpsstraat.

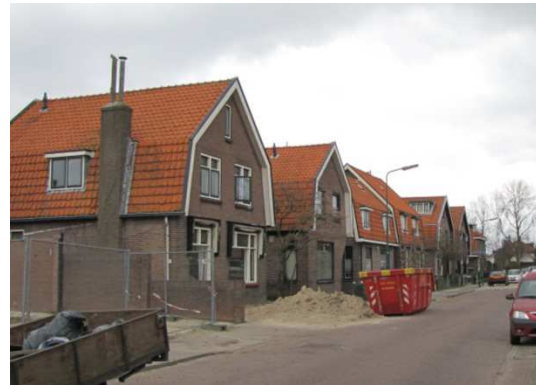
Afb. 126 Eenlaags vrijstaande en twee-onder-een-kapwoningen zijn kenmerkend voor de Interbellumstraten (hier: Prinses Julianastraat).

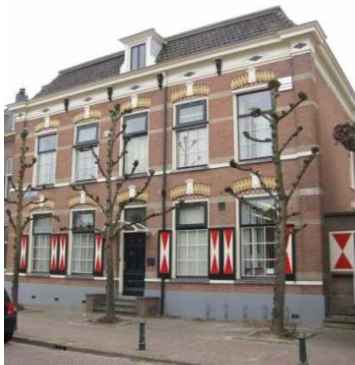
Afb. 127 Dorpsstraat 90 (voormalige burgemeesterswoning).

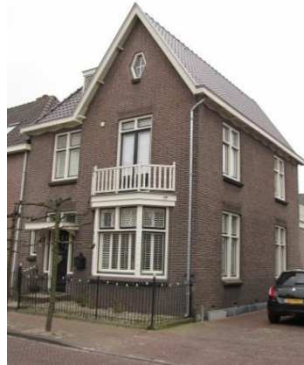
Afb. 128 Dorpsstraat 18, (voormalige pastorie)

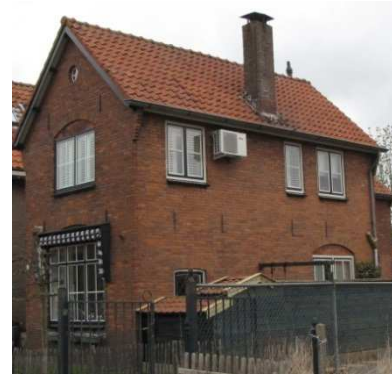
Afb. 129 Boompjes 12, vrijstaand woonhuis uit jaren vijftig.

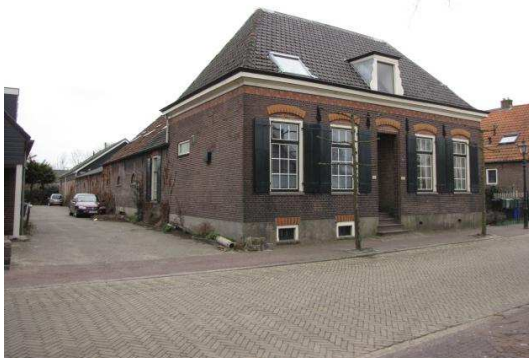
Afb. 130 Dorpsstraat 103, 105, voorhuis van dwarshuisboerderij met lijstgevel

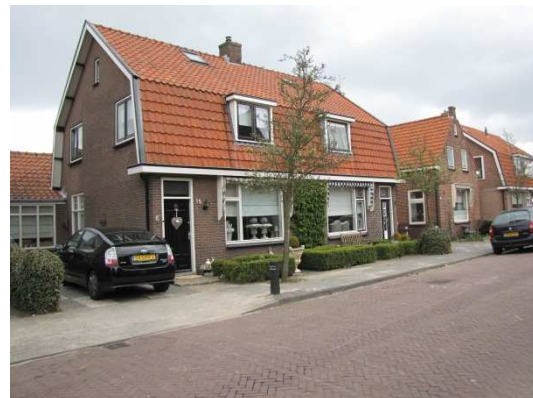
Afb. 131 Koningin Emmastraat 15-17, twee-onder-een-kapwoningen met lijstgevel.

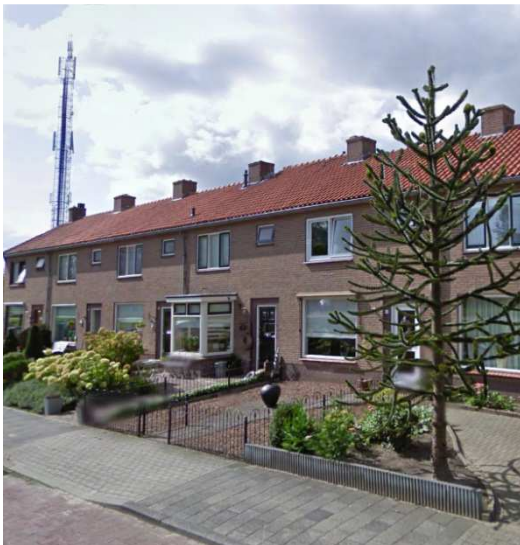
Afb. 132 Tweelaags strokenbouw in de Prinses Irenestraat.

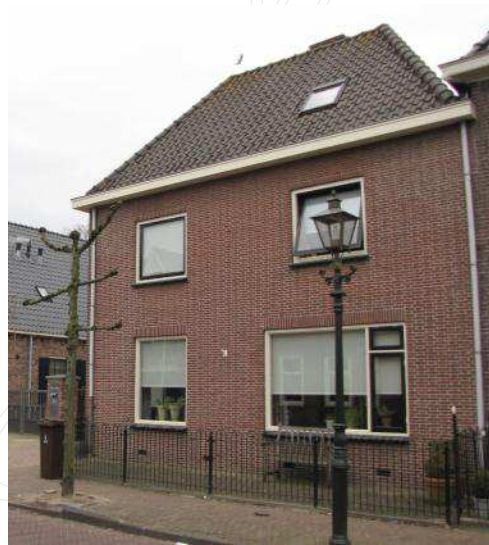
Afb. 133 Dorpsstraat 20, voorbeeld van een woning uit de tweede helft van de twintigste eeuw dat afwijkt van het historische beeld van eenlaags woonhuizen/boerderijen.

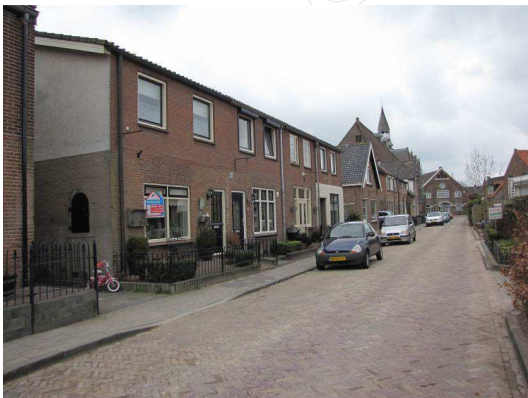
Afb. 134 Met uitzondering van één, zijn alle arbeidershuisjes in de Oosterstraat met een verdieping opgehoogd.

In de Oosterstraat zien we verder dat bijna alle vroeg-twintigste-eeuwse arbeidershuisjes met een verdieping zijn opgehoogd. De bouwhistorische waarde van deze volumes is hierdoor aanzienlijk aangetast.

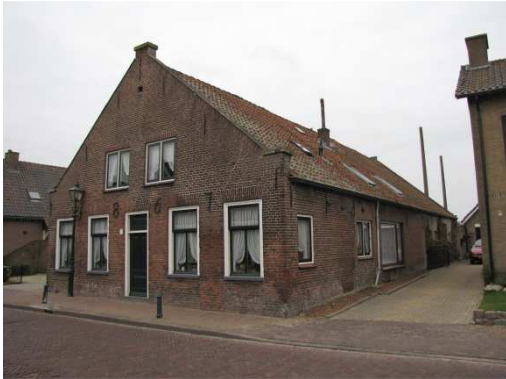
Afb. 137 Dorpsstraat 98-100. Voorbeeld van een boerderij van vóór 1880 waarbij het zadeldak tussen de kopgevels is geplaatst.

De langhuisboerderijen zijn alle geplaatst onder zadeldaken. Bij de boerderijen van vóór circa 1880 sluiten de dakschilden aan tegen de kopgevel en is aan de langsgevels sprake van mastgoten (vaak latere toevoeging). De latere boerderijen kenmerken zich door een lichte overstek waarbij de windveren vaak zijn voorzien van decoratief houtsnijwerk. Aan de langsgevels is sprake van eenvoudige bakgoten.

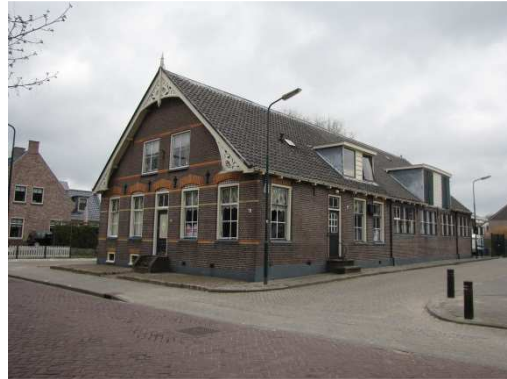
Afb. 138 Koningin Wilhelminastraat 56. Voorbeeld van een boerderij uit circa 1910 waarbij er sprake is van een zadeldak met dakoverstek, voorzien van fraai gedecoreerde windveren.

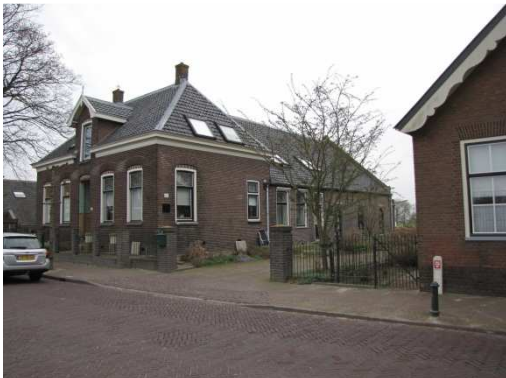
Afb. 139 Dorpsstraat 127-129: voorhuis met schilddak (en Vlaamse gevel).

De herenhuizen en voorhuizen van de dwarshuisboerderijen hebben schilddaken en zijn soms voorzien van steekcapen (bijvoorbeeld Dorpsstraat 18 en 148). De schilddaken hebben meestal geprofileerde bakgoten/kroonlijsten.
