Bunschoten – Centrale As

**Cultuurhistorisch basisonderzoek
Ruimtelijke karakteristiek met ErfgoedSWOT©**

Res nova 2012
www.res-nova.nl

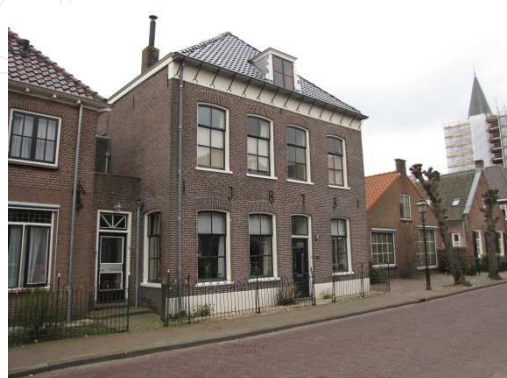
Afb. 140 Dorpsstraat 5, herenhuis met schilddak.

De herenhuizen en voorhuizen van de dwarshuisboerderijen hebben schilddaken en zijn soms voorzien van steekcapen (bijvoorbeeld Dorpsstraat 18 en 148). De schilddaken hebben meestal geprofileerde bakgoten/kroonlijsten.

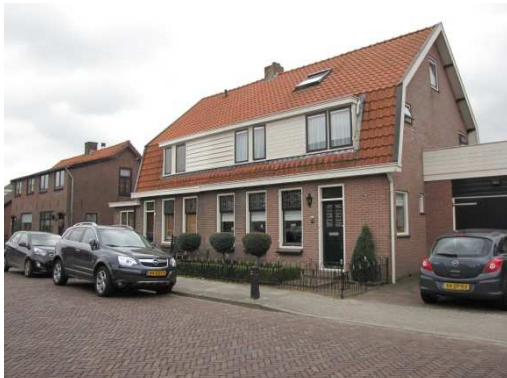
Afb. 141 Huijgenlaan 31-33. Mansardekap met grote dakkapel.

Als er sprake is van dakkapellen, betreft dit meestal een breed exemplaar, waarin meerdere ramen zijn aangebracht. De kapel is geplaatst onder een platdak met overstek, waarbij de bovenzijde van de kapel vaak aansluit op de overgang tussen onderste en bovenste dakschild (zie afbeelding 141).

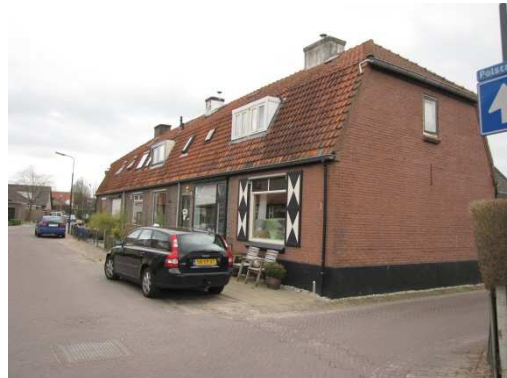
Afb. 142 Polstraat. Mansardekap met wolfseinden.

Binnen deze hoofdvorm is een groot aantal varianten denkbaar, zoals door de toevoeging van een wolfseind (bijvoorbeeld in de Polstraat).

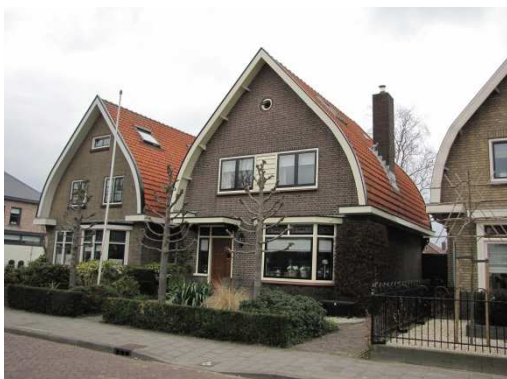
Afb. 143 Koningin Wilhelminastraat 22, 23. Mansardekappen waarbij het onderste deel is gebogen.

Veel gebruikt is het type mansardedak waarbij de onderste dakschilden gebogen zijn. In feite is dit een variant op het spitsboogdak, maar daarbij volgt het dak over de gehele hoogte een curve. Een voorbeeld van een 'echt' spitsboogdak is Molenstraat 49.

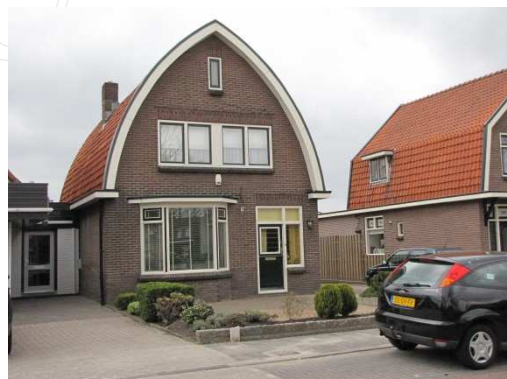
Afb. 144 Molenstraat 49. Spitsboogdak.

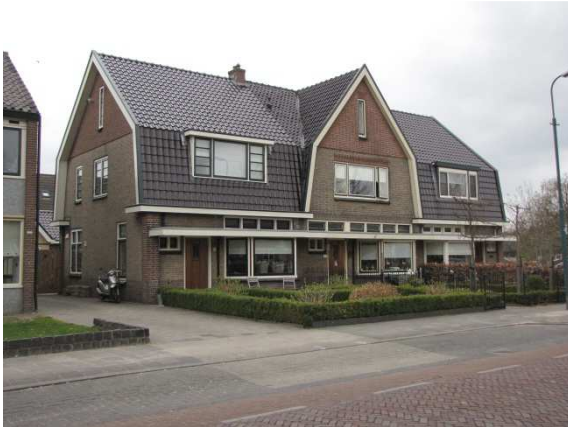
Afb. 145 Molenstraat 37-39. Bouwvolume waarbij de steekkap het blok onderverdeelt.

Kenmerkend is dat bij een aantal woonblokken uit het Interbellum, waarbij aan de hand van haaks op de straat geplaatste steekkappen een geleding in het blok is aangebracht. Dit is bijvoorbeeld het geval bij Huijgenlaan 4-8, Molenstraat 20-21 en 37-39.

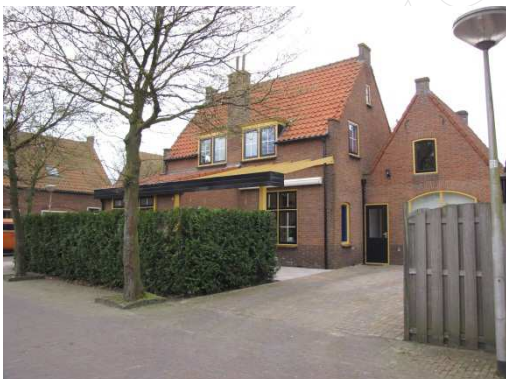
Afb. 146 Prins Bernhardstraat 15. Woonhuis uit de jaren vijftig met zadeldak.

Bij de jaren-vijftig-architectuur is het zadeldak het meest gebruikt. Over het algemeen betreft het hier een hoog opgetrokken dak, waardoor er voldoende ruimte onder de kap blijft voor een verdieping.

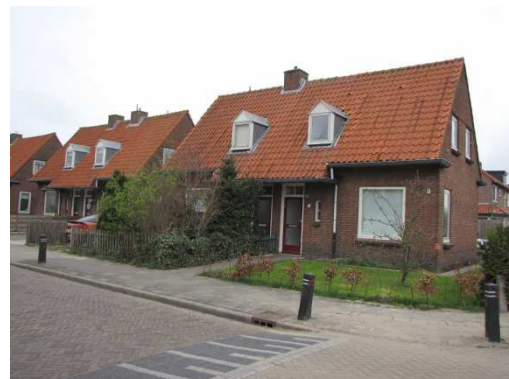
Afb. 147 Nijkerkerweg. Het dak is boven de entree naar beneden toe doorgetrokken.

Bij de huizen aan de Nijkerkerweg is een deel van het dak naar beneden toe doorgetrokken om zo als luifel voor de voordeuren te dienen. Hierdoor krijgen deze woningen een heel eigen, karakteristieke identiteit.

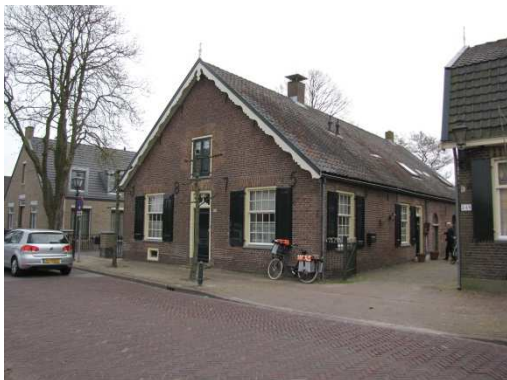
Afb. 148 Dorpsstraat 147-149. Boerderij uit 1875.

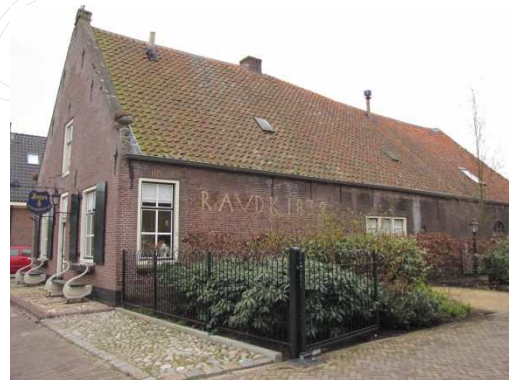
Afb. 149 Dorpsstraat 62, boerderij uit 1832.

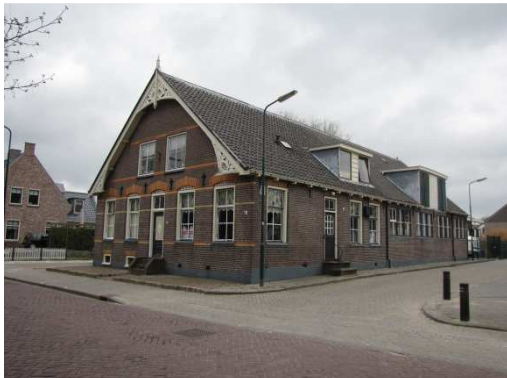
Afb. 150 Koningin Wilhelminastraat 56. Voorbeeld van een boerderij met decoratieve elementen in neorenaissancestijl.

De boerderijen die na circa 1880 worden opgetrokken (of bestaande boerderijen die worden verbouwd), worden gekenmerkt door een rijkere detaillering in eclectische of neorenaissancestijl. Vensterbogen worden in een afwijkende baksteenkleur uitgevoerd, gevels worden middels speklagen (meestal in gele baksteen) onderverdeeld en overstekken krijgen rijk uitgesneden windveren.

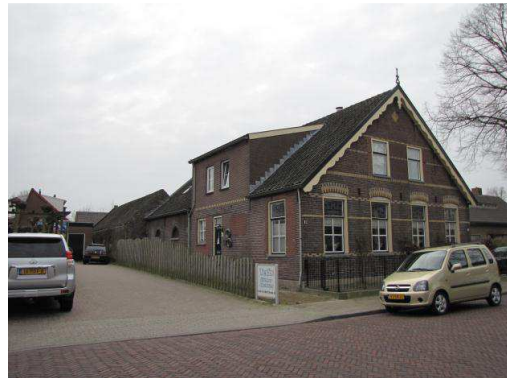
Afb. 151 Veenestraat 15, 17. Voorbeeld van een boerderij met decoratieve elementen in neorenaissancestijl.

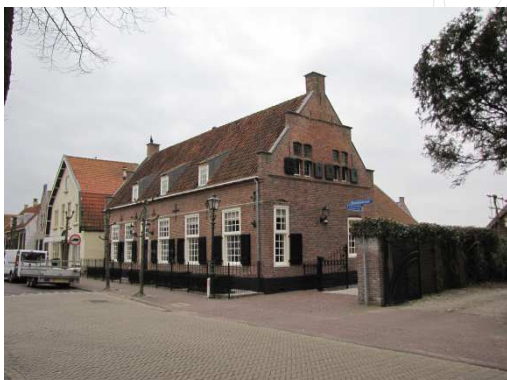
Afb. 152 Dorpsstraat 36. Boerderij uit circa 1610.

Een bijzondere plaats in het pandenbestand wordt ingenomen door de twee zeventiende-eeuwse boerderijen. Tussen deze boerderijen is een opvallend verschil in detaillering zichtbaar. Dorpsstraat 36 is vrij sober in detaillering (de smeedijzeren ankers zijn twintigste-eeuwse toevoegingen/vervangingen). De esthetiek wordt met name bepaald door de gevelindeling (verschil in raamgrootte en plaatsing: vanwege opkamer met kelder rechts) en de meerruits raampartijen.

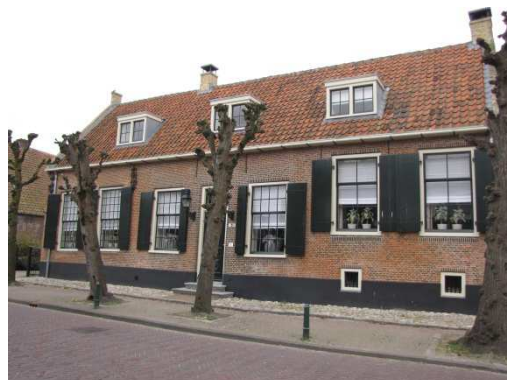
Afb. 153 Dorpsstraat 58-60. Boerderij uit 1625.

Dorpsstraat 58 heeft een opvallend rijke detaillering, waarbij de zijgevels (in de stijl van de Hollandse renaissance) trapsgewijs oplopen en met zandstenen cordonlijsten en een ornament met schelpmotief zijn aangebracht.

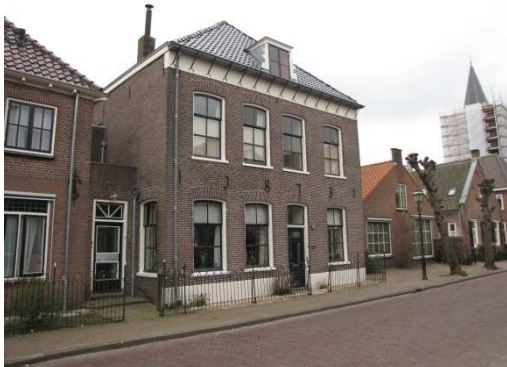
Afb. 154 Dorpsstraat 5, voorbeeld van een herenhuys in Hollands classicistische stijl.

Bij herenhuizen zien we een soortgelijk onderscheid tussen volumes vóór en na circa 1880. Over het algemeen zijn de oudere herenhuizen soberder van opzet: ze zijn geïnspireerd door de vormentaal van het Hollands classicisme, die ook vaak bij landhuizen in het buitengebied werd toegepast: sobere, symmetrische opstand met gevelopeningen onder hanenkam en aan de bovenzijde een kroonlijst. Voorbeelden zijn Dorpsstraat 5 en Kolkplein 1 (wit gesausd).

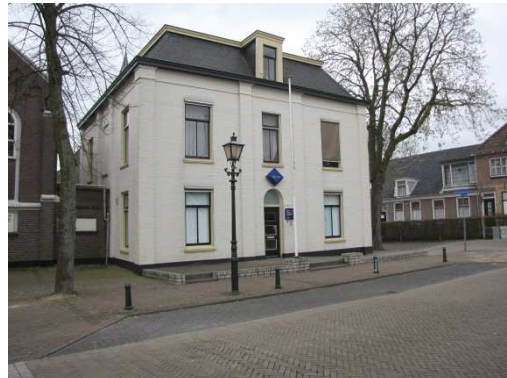
Afb. 155 Kolkplein 1, voorbeeld van een herenhuys in Hollands classicistische stijl.

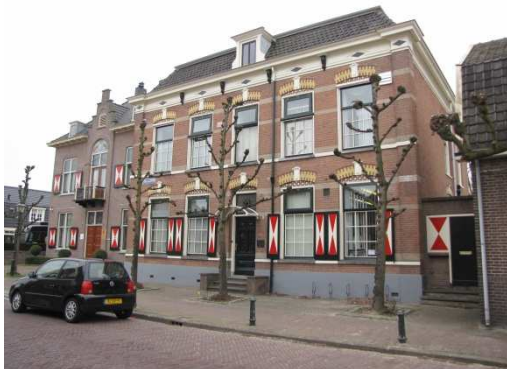
Afb. 156 Dorpsstraat 90. Voorbeeld van een herenhuys met decoratieve elementen in neorenaissancestijl.

Herenhuizen uit de periode 1880-1920 kenmerken zich evenals boerderijen uit deze periode door een eclectische of neorenaissance vormtaal. Dorpsstraat 90 en Nijkerkerweg 30-32 zijn hiervan voorbeelden.

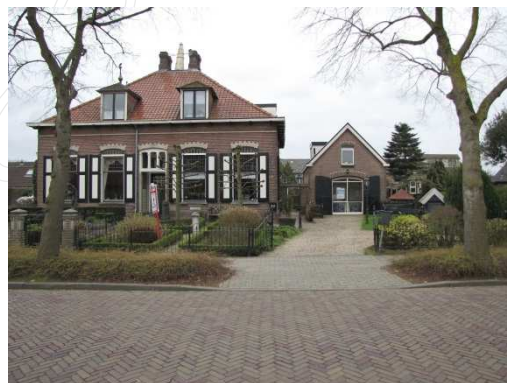
Afb. 157 Nijkerkerweg 30-32. Voorbeeld van een herenhuys met decoratieve elementen in neorenaissancestijl.

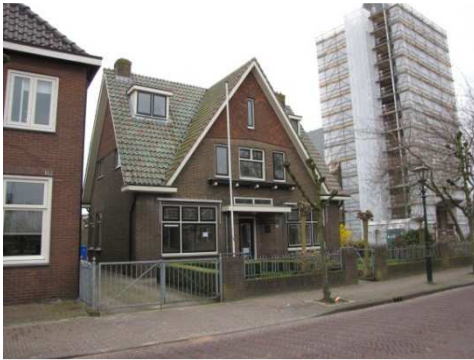
Afb. 158 Dorpsstraat 17. Bijzonder voorbeeld van een huis uit het Interbellum.

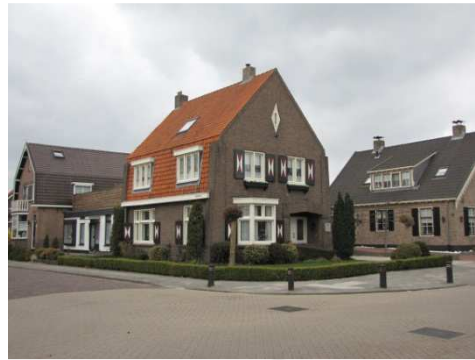
Afb. 159 Molenstraat 58. Bijzonder voorbeeld van een huis uit het Interbellum, gebouwd in Amsterdamse-Schoolstijl.

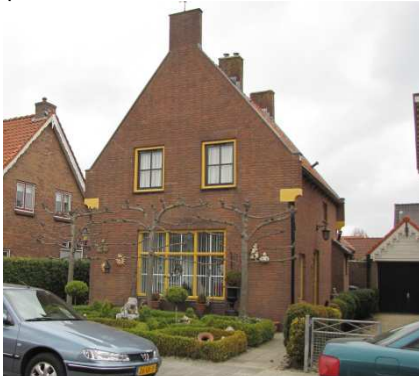
Afb. 160 Boompjes 5. Voorbeeld van een traditionalistisch huis.

De jaren-vijftigarchitectuur kenmerkt zich door een traditionalistische vomentaal (Delftse School), waarbij gebruik wordt gemaakt van gestileerde historische ornamenten zoals hanenkammen of segmentbogen met boogvelden (boogvelden meestal baksteenmozaïek) en kunststenen blokken (bijvoorbeeld bij de schouders en hals van de tuitgevels). Dit geldt zowel bij woonhuizen als grotere complexen (zoals de Maranathakerk en de Christelijk Gereformeerde Kerk).

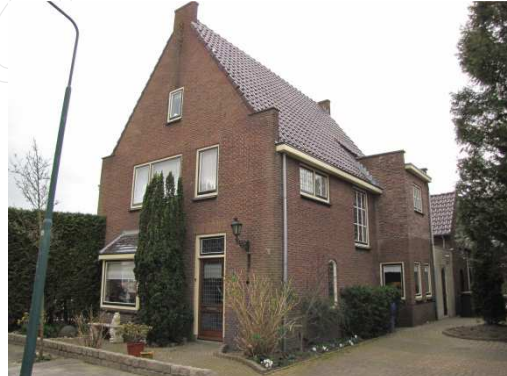
Afb. 161 Koningin Emmastraat 12. Voorbeeld van een traditionalistisch huis.

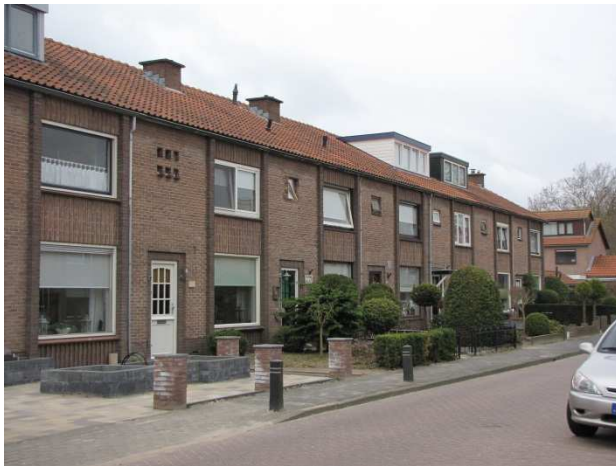
Afb. 162 Jan Pietersz. Coenstraat. Een van de stroken die in de jaren zestig is gebouwd, waarbij door middel van eenvoudige decoratieve elementen een aangenaam accent is gelegd.

Op sommige plaatsen zien we dat de functionalistische gevelwanden aan de hand van decoratieve elementen worden verlevendigd. Dit geldt met name voor strokenbouw in de Sint-Nicolaasstraat, Willem Barentszstraat en Jan Pietersz. Coenstraat (jaren zestig). Hier zijn de gevels door middel van op historische voorbeelden geënte elementen verlevendigd. Toegepast zijn pilasters, ietwat terugliggende deuroplijstingen en muurvlakken met verticaal metselwerk onder- en boven de vensters. Deze elementen zijn in een andere kleur baksteen uitgevoerd, waardoor het decoratieve karakter wordt versterkt. Deze seriebouw weet zich door het oog voor detail te onderscheiden van de andere functionalistische woonwijken die in de tweede helft van de twintigste eeuw werden opgetrokken.

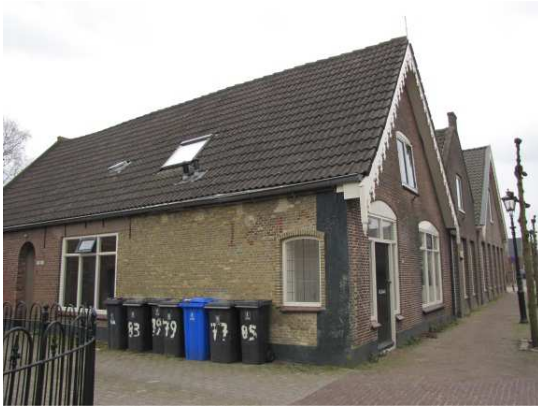
Afb. 163 Dorpsstraat 77. De gele bakstenen zijn bouwsporen die dateren uit de zeventiende eeuw (164? vermeld op muur).

Bij de twee zeventiende-eeuwse boerderijen (Dorpsstraat 36 en 58-60) zijn delen van de gevels uitgevoerd in een grauwege baksteen. Ook bij een aantal andere boerderijen en woningen zien we deze gele stenen (van een kleiner formaat dan de rode baksteen) terugkeren. Dit zijn bouwsporen die zijn terug te voeren tot de zeventiende eeuw en met de verbouwing in (veelal het eind van de negentiende eeuw) behouden zijn. Hierdoor is sprake van een ongewilde soort baksteenpolychromie die van hoge waarde is.

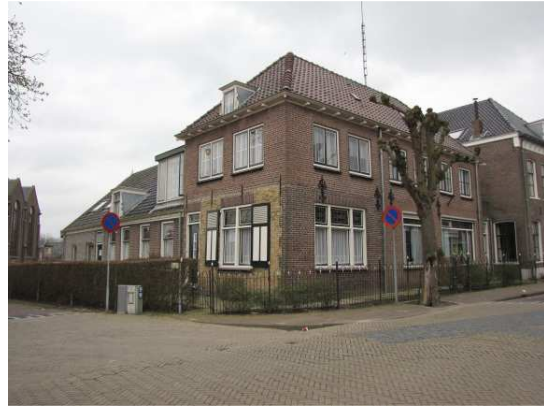
Afb. 164 Dorpsstraat 1-3. De gele bakstenen zijn bouwsporen die dateren uit de zeventiende eeuw.

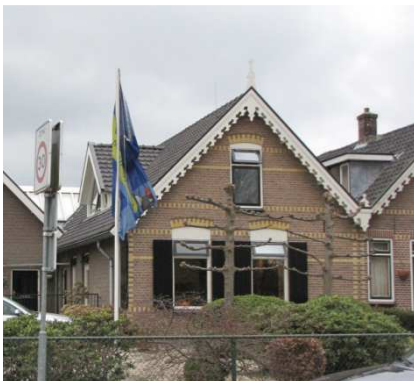
Afb. 165 Molenstraat 10. Gele baksteen gebruikt ter decoratie.

In de periode 1880-1920 wordt gele baksteen gebruikt ter decoratie van de gevels (segmentbogen, rollagen, accentuering hoek of jaartallen).

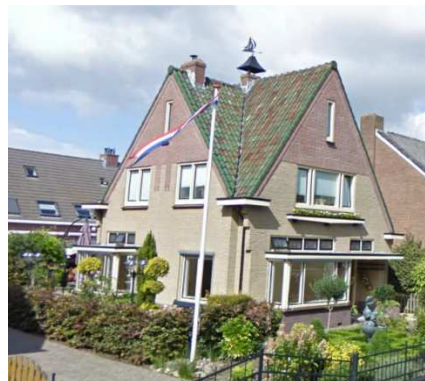
Afb. 166 Molenstraat 35. Grote delen van de gevel zijn in gele baksteen opgetrokken.

Ook bij de Interbellumarchitectuur en de vroege wederopbouwarchitectuur zien we het gebruik van gele baksteen regelmatig terugkeren. Meestal is de gele baksteen gebruikt in combinatie met rode steen, maar in een enkel geval is een pand ook volledig in gele steen opgetrokken.

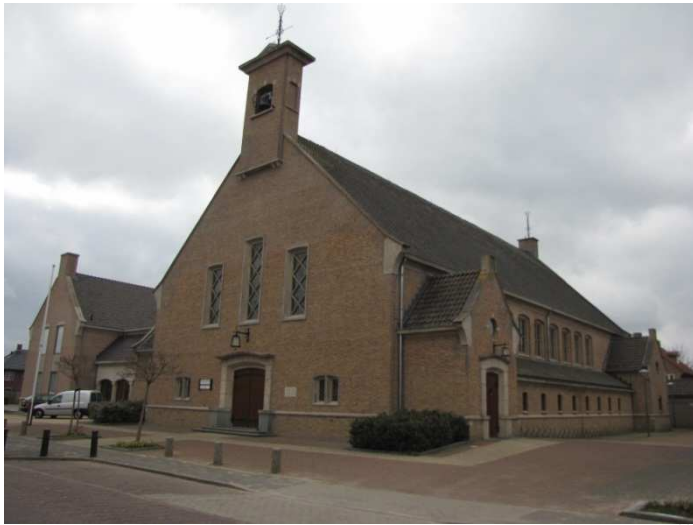
*Afb. 167 Maranathakerk.
Voorbeeld van een
wederopbouwvolume waarbij
gebruik is gemaakt van
zandstenen elementen.*

De architectuur van de wederopbouw wordt gekarakteriseerd door het (matig) gebruik van zandsteen (of geschilderd beton of cement) op specifieke locaties als schouderstukken, aanzetblokken of ter accentuering van een entree. Een dergelijke gevelafwerking is kenmerkend voor de vroege wederopbouw (Delftse School) en is een uitvloeisel van het rationele bouwen. Deze combinatie van baksteen en kunst- of zandsteen heeft een hoge architectuurhistorische waarde. Daarnaast sluit dit materiaalgebruik aan op historische voorbeelden zoals Dorpsstraat 36, waar ook zandsteen is gebruikt.

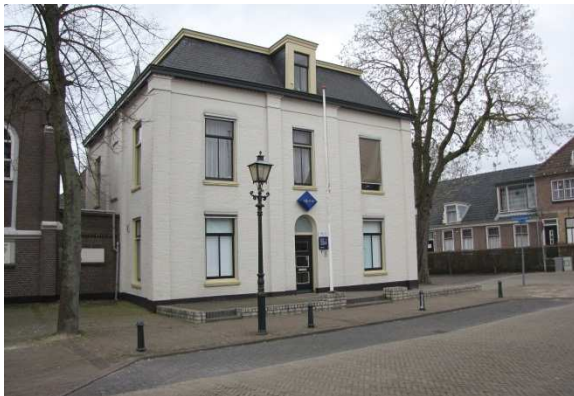
*Afb. 168 Kolkplein 1 is wit gesausd,
waardoor het grafisch spel van baksteen
en voeg (metselverband) niet meer
beleefbaar is.*

Een klein aantal historische panden is in de loop der jaren wit gesausd. Helaas gaat hierbij het grafische 'spel' tussen baksteen en voeg verloren. Juist omdat metselverbanden bij de historische panden een belangrijke rol speelde, is het spijtig dat dit door het monochrome beeld van geschilderde gevels niet meer zichtbaar is.

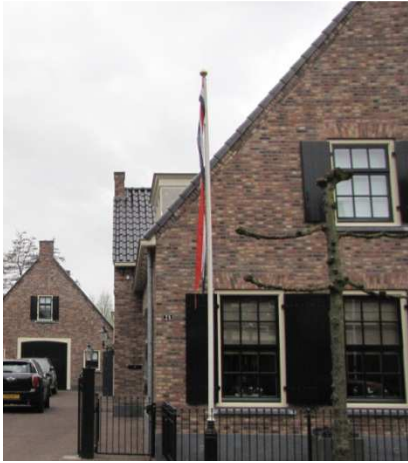
Afb. 169 Dorpsstraat 28. Een nieuw volume dat is opgetrokken met gemeleerde bakstenen, waardoor een onrustig aanzicht ontstaat.

Een veel voorkomend fenomeen bij nieuwe, historiserende gebouwen, is het gebruik van gemêleerde baksteen, waarbij de suggestie wordt gewekt dat de gevels zijn opgetrokken met oude bakstenen. Over het algemeen leidt het gebruik van gemêleerde bakstenen tot een onrustig beeld. Door het gebruik van dergelijk bouwmaterial wordt de historische correctheid van panden, die vaak in opzet en verschijningsvorm een goed voorbeeld zijn van historiserend bouwen, ietwat aangetast.

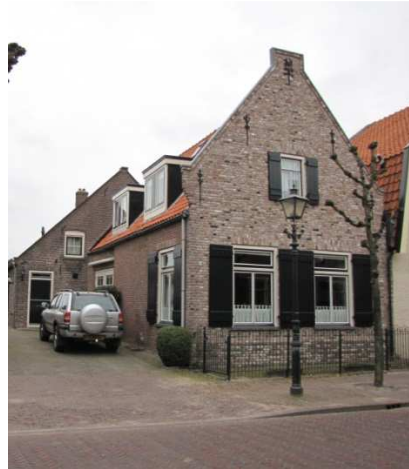
Afb. 170 Dorpsstraat 54. De nieuwe voorgevel wijkt sterk af van de bruinrode baksteen van de oudere gevels.

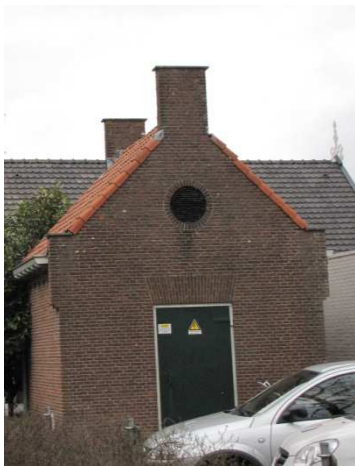
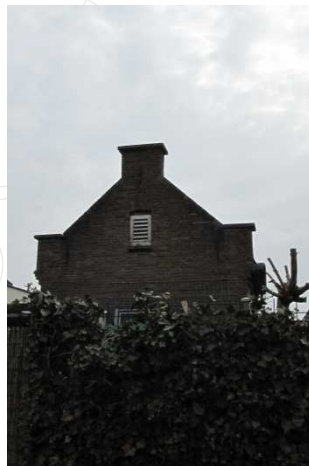
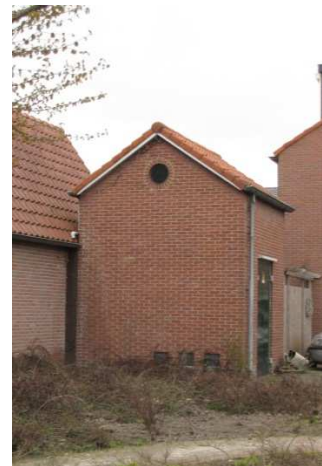
Afb. 184 Trafohuisjes (vlnr): Bickersweg, Veenestraat (nabij Grebbelinie) en Talmastraat (nabij Polstraat).

Daarnaast is er een groep bouwwerkjes die getuige zijn van de elektrificatie van Bunschoten. Aan de Bickersweg, Talmastraat en Veenestraat (ter hoogte van Grebbelinie en nabij basisschool De Ark) staat een bakstenen trafohuisje, daterend uit de wederopbouwperiode. In de beginjaren van de elektrificatie van Nederland werd de trots in elektriciteit vertaald in fraaie, decoratieve trafohuisjes (Interbellum). De trafohuisjes uit de wederopbouwperiode passen wat betreft vormgeving bij de woonhuisarchitectuur uit die periode: rode baksteen in staand- of kruisverband, ronde vensters, brede schouderstukken, hanenkammen, et cetera.

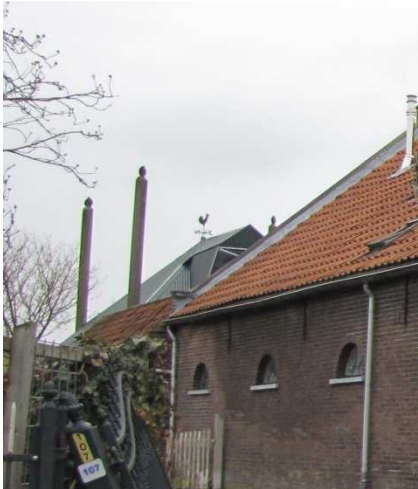
Afb. 185 Dorpsstraat 109. Hooiberg met nieuwe kap.

Een bijzonder groep bouwwerken die achter de bebouwing is geplaatst, wordt gevormd door de hooibergen. Zoals uit het *Venster op het verleden* is gebleken, had in de jaren dertig nog iedere boerderij één of meer hooibergen. Vandaag de dag is er slechts een klein aantal behouden. Deze verkeren vaak in slechte staat. De hooibergen worden gekenmerkt door een dakopbouw die alleen in Bunschoten voorkomt: tentdak met daarop een dakkapel onder zadeldak met houten luiken en een hijsbalk. Ze dragen in hoge mate bij aan de karakteristiek van Bunschoten.

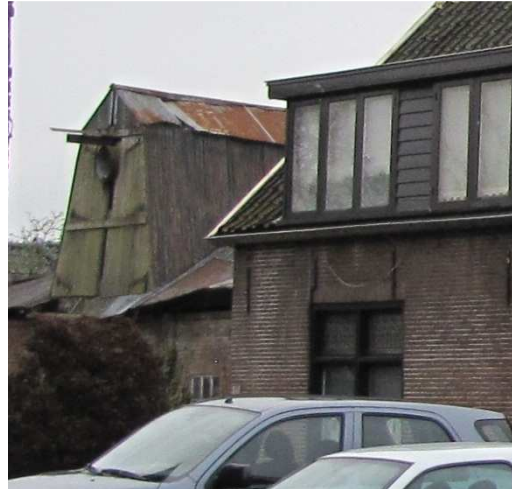
Afb. 186 hooiberg achter Dorpsstraat 115.

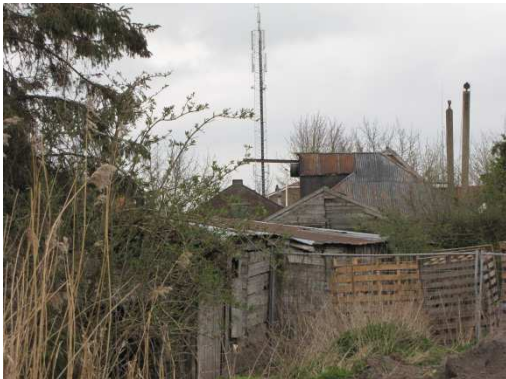
Afb. 187 Hooiberg achter Molenstraat 11.

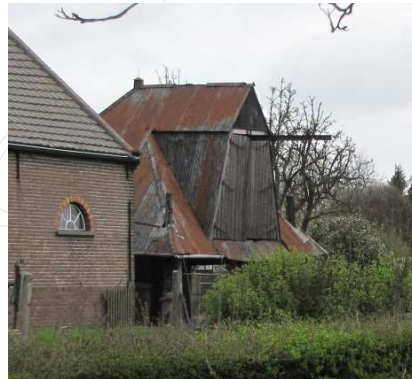
Afb. 188 Hooiberg achter Veenestraat 57.
