**Nader onderzoek beschermde
soorten De Slinger 3, Houten
(15-10-2015)**

Titel : Nader onderzoek beschermde soorten De Slinger 3, Houten (15-10-2015)

Projectnummer: .. : 15625

Opdrachtgever ... : Gemeente Houten
Postbus 30
3990 DA Houten

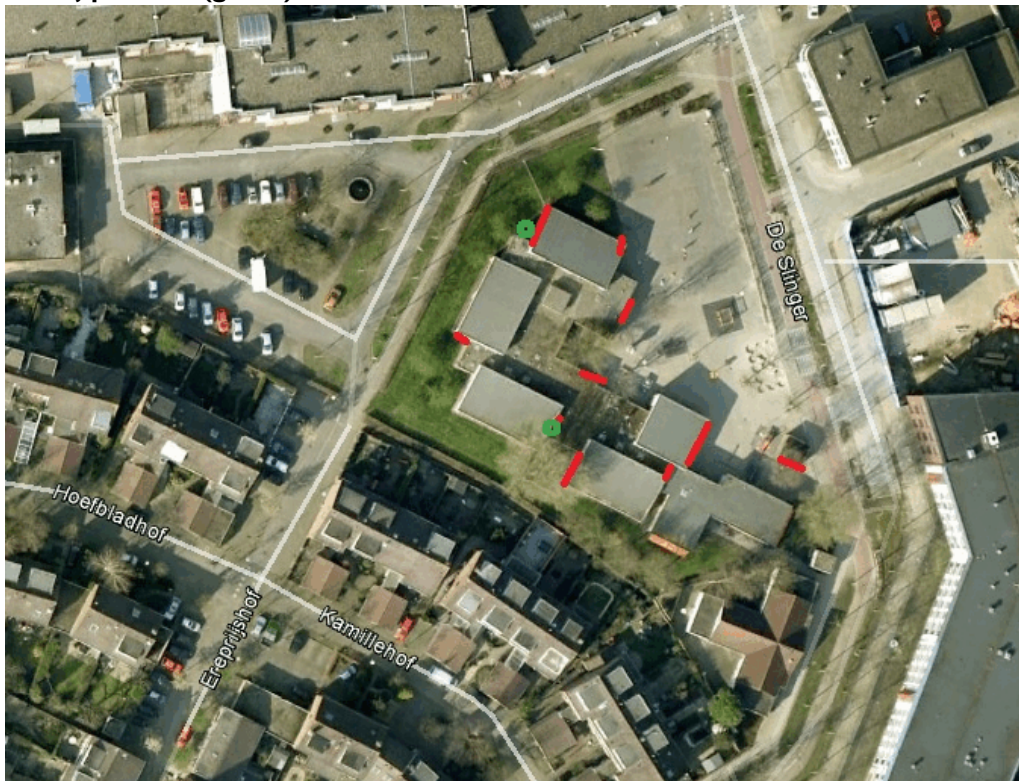
Tijdens de veldbezoeken is vastgesteld dat er twee vaste verblijfplaatsen van Gewone dwergvleermuis in het plangebied aanwezig zijn (zie fotokaart):

- aan de zuidzijde, nabij de grote esdoorn;
- aan de noord(west)zijde van het schoolgebouw;

De vaste verblijfplaatsen worden waarschijnlijk jaarrond gebruikt, dus ook als winterverblijfplaats, omdat de verblijfplaatsen voldoende vorstvrij zijn. Vastgesteld is dat beide verblijfplaatsen als zomerverblijfplaats en paarplaats worden gebruikt. Het geschatte maximale aantal aanwezige dieren is vijf Gewone dwergvleermuizen per verblijfplaats.

Mogelijke verblijflocaties voor vleermuizen (rood) en de globale locatie van vaste verblijfplaatsen (groen)

- Omdat door de ingreep vaste verblijfplaatsen van vleermuizen worden verstoord, dient een ontheffing ingevolge de Flora- en faunawet te worden aangevraagd bij RVO.nl; na verlening van de opdracht dient het project uitgevoerd te worden conform de voorwaarden in de ontheffing.

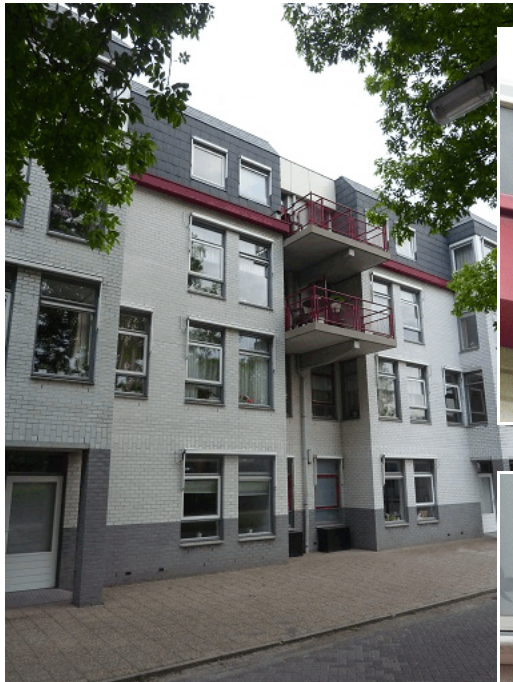
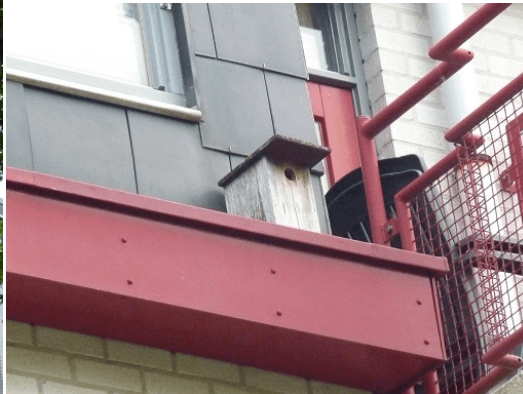
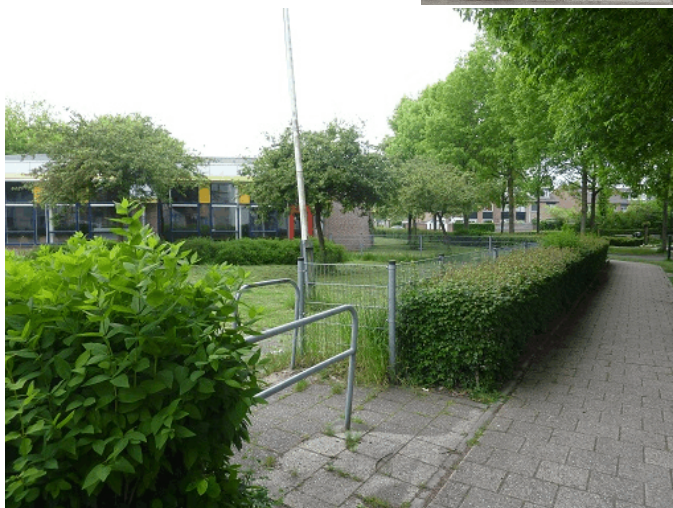
22-05-2015

Gedurende het veldbezoek waren Huismussen actief in en nabij het noordelijke deel van het schoolterrein. De mussen hebben nesten in het gebouw aan de overzijde (zorgcentrum), met name boven de 'goot', tussen het wit-stenen deel en de bedekking met lei-achtig substraat. Het nestkastje 'op de goot' is ook in gebruik. Er was intensief gesleept met nestmateriaal, onder andere veertjes en het vers gemaaide gras van de gazons rond de school. Er zijn minimaal drie nesten, maar vermoedelijk meer.

Ook waren enkele mussen actief met het slepen van nestmateriaal naar plekken in de lage haag; naar verwachting bevinden zich minstens twee nesten in de haag.

Er werd zeer extensief gebruik gemaakt van de haag, de wilde fruitbomen en de laanbomen als kwetterplek; in het groen in het centrale deel van de westelijke parkeerplaats was wel intensief gekwetter te horen.

In het schoolgebouw zelf zijn geen nestplaatsen van Huismus waarschijnlijk.
