Datum: 28-03-2019; versie 1 (definitief)

Opdrachtnummer: 152760

VERKENNEND BODEMONDERZOEK

Project: aankoop perceel,
Beusichemseweg 63 te 't Goy

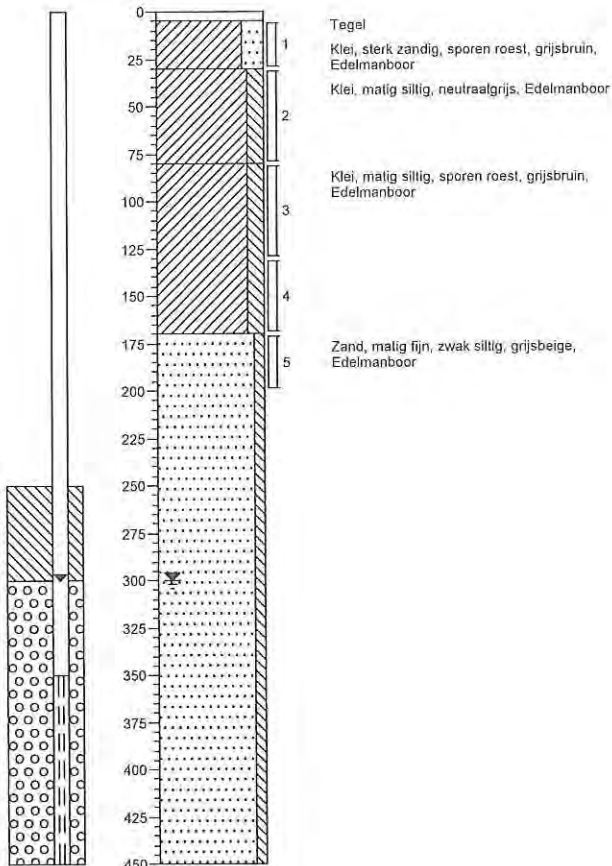
Boring: 1

De bodem ter plaatse bestaat vanaf maaiveld tot 1,5 á 1,7 m-mv voornamelijk uit klei met daaronder een zandpakket dat zich minimaal tot de geboorde diepte van 4,5 m-mv uitstrekt. Ten tijde van de uitvoering van de grondboringen is de grondwaterstand vastgesteld rond 3,0 m-mv.
